DIAGNÓSTICO TÉCNICO DI -8742
SUBDIRECCIÓN DE ANÁLISIS DE RIESGOS Y EFECTOS DE CAMBIO CLIMÁTICO
COORDINACIÓN DE ASISTENCIA TÉCNICA
RADICADO IDIGER No. 2015ER19475

DIRECCIÓN	Calle 37 Sur No 1-09	ÁREA DIRECTA	200 m ²		
BARRIO	La Colmena	POBLACIÓN ATENDIDA	1		
UPZ	50-La Gloria	FAMILIAS	1	ADULTOS	3
LOCALIDAD	4 – San Cristóbal	PREDIOS EVALUADOS	1		
CHIP	AAA0005RCMS	OFICIO REMISORIO	CR-22342

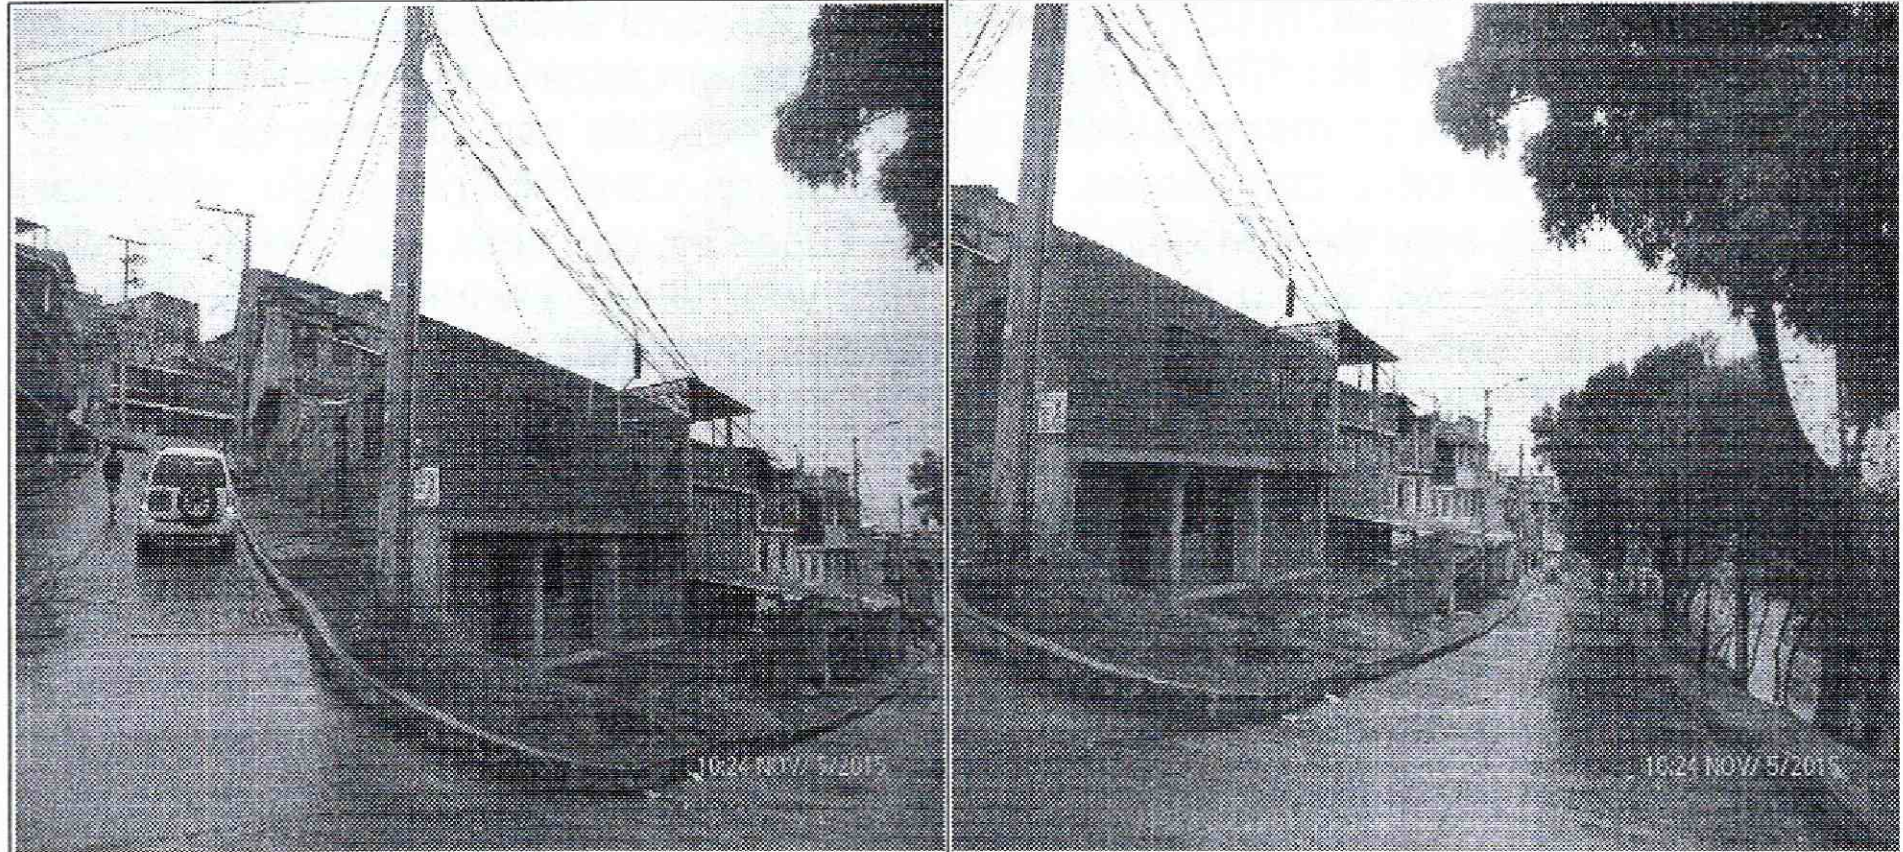
En el predio de la Calle 37 Sur No 1-09, se emplaza una vivienda de dos niveles, construida en mampostería parcialmente confinada, con placas de entrepiso en concreto reforzado, con cubierta liviana en teja de zinc y asbesto cemento soportada por un entramado en madera, vivienda que evidencia deficiencias constructivas relacionadas con la ausencia de elementos de confinamiento y amarre en algunos sectores, así como la falta de un mantenimiento preventivo en la misma. En la vivienda se evidencian afectaciones como grietas generalizadas de tendencia diagonal escalonada de longitudes cercanas a los 2 metros y aberturas de 2 centímetros.

Fotografías 1 y 2 Vista del predio de la Calle 37 Sur No 1-09, barrio La Colmena de la Localidad San Cristóbal .

- Al responsable y/o responsables del predio de la Calle 37 Sur No 1-09, barrio La Colmena de la Localidad San Cristóbal, implementar acciones para el mantenimiento reforzamiento y/o mejoramiento de la calidad de la vivienda allí existente; esto con el fin de garantizar durante la vida útil de la misma las condiciones adecuadas para su uso.
- Al responsable y/o responsables del predio de la Calle 37 Sur No 1-15, barrio La Colmena de la Localidad San Cristóbal, implementar acciones para el mantenimiento y/o mejoramiento de la calidad de la vivienda allí existente; esto con

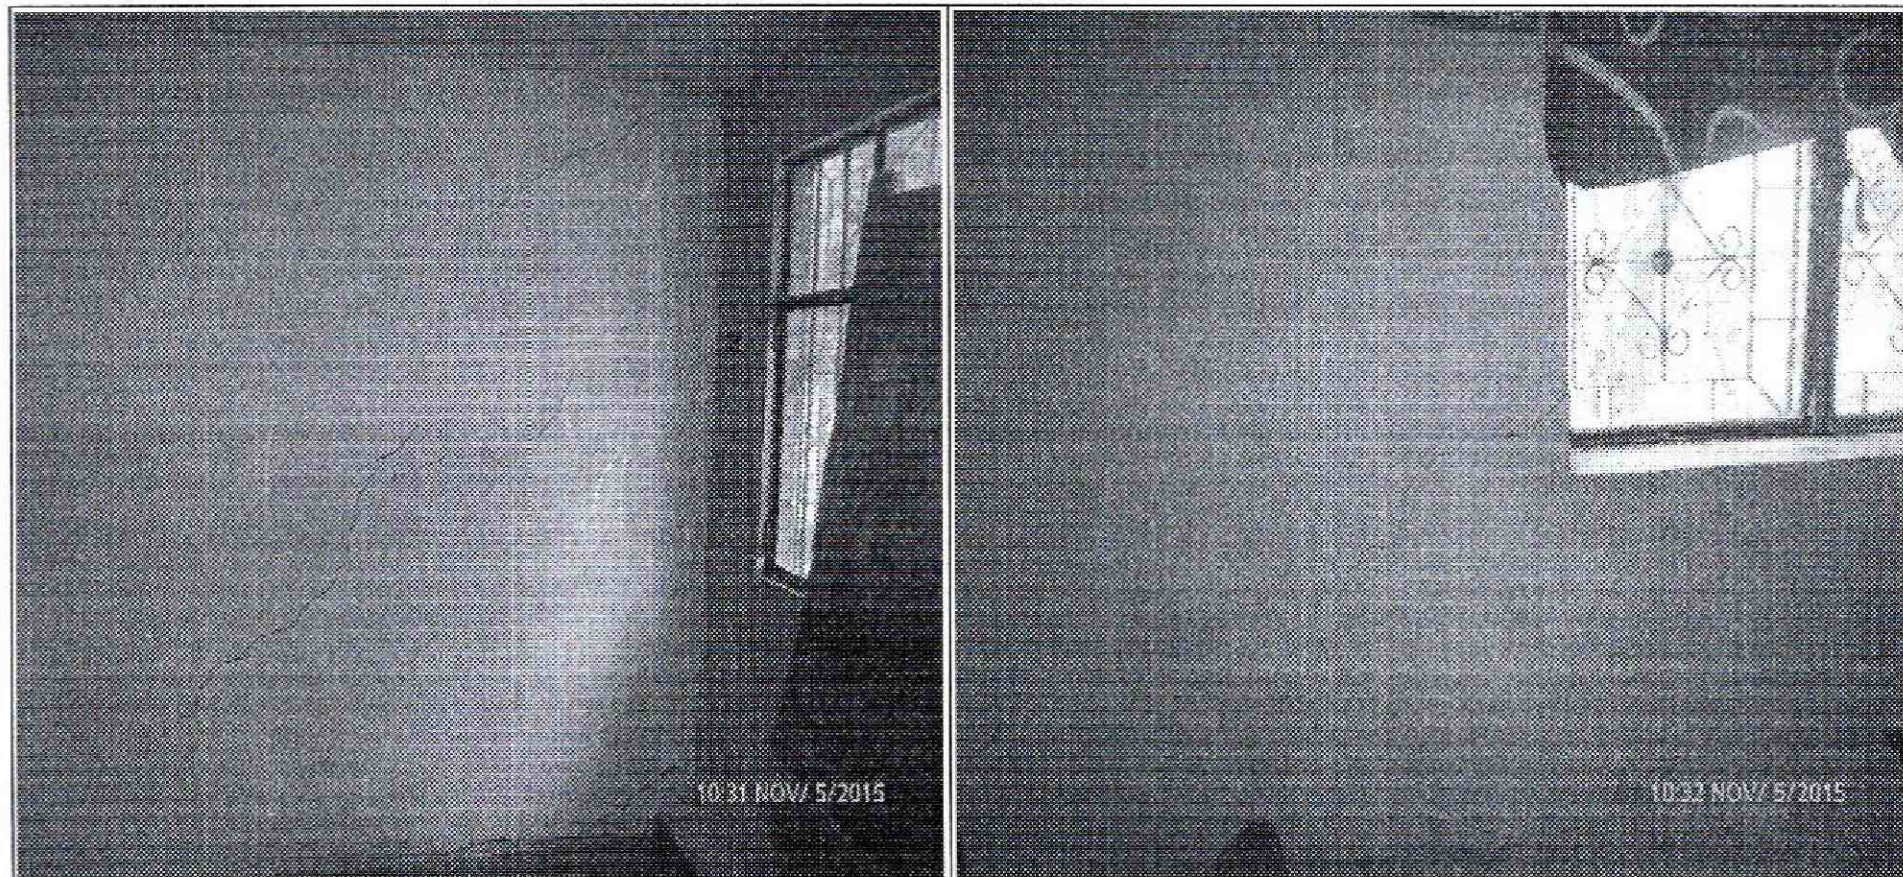
Entre las posibles causas, por las cuales se presentan las afectaciones anteriormente mencionadas, corresponden a la edad de la edificación a las deficiencias constructivas relacionadas principalmente con la carencia de elementos estructurales tipo vigas y columnas y asentamientos diferenciales que han sufrido las viviendas.

Fotografías 3 y 4 Vista del interior del predio de la Calle 37 Sur No 1-09, barrio La Colmena de la Localidad San Cristóbal y el costado nor-occidental del mismo se observan grietas de tendencia diagonal escalonada en el muro de cerramiento de longitud cercana a los 2m y aberturas de 2 cm.

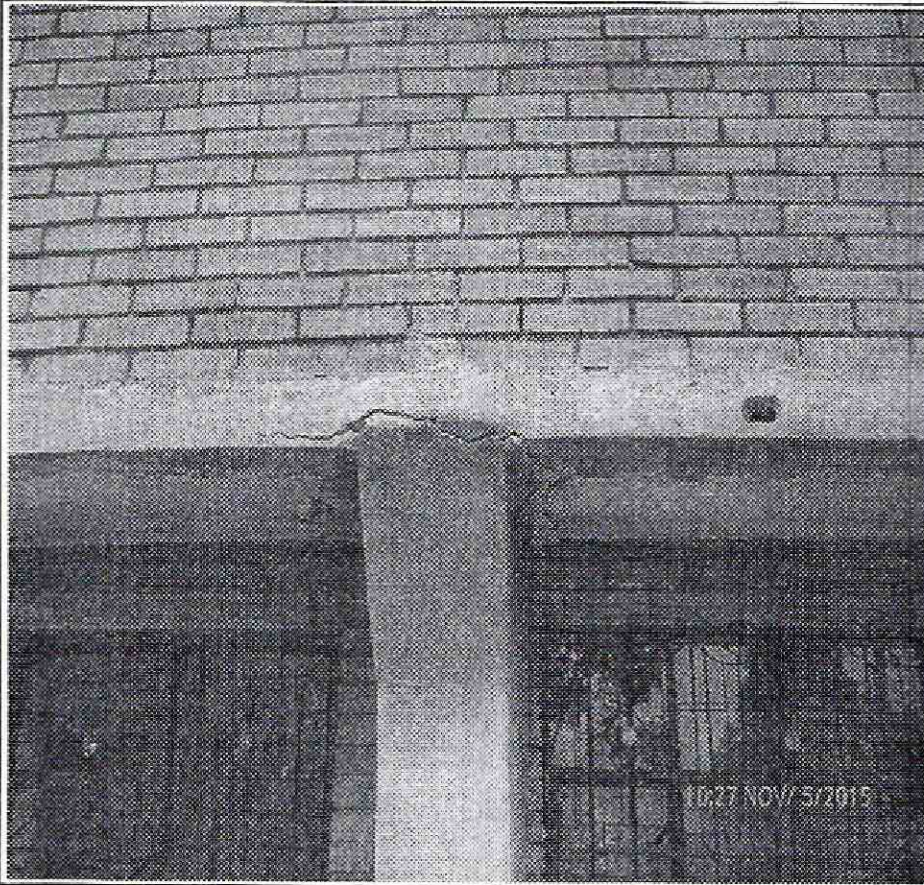
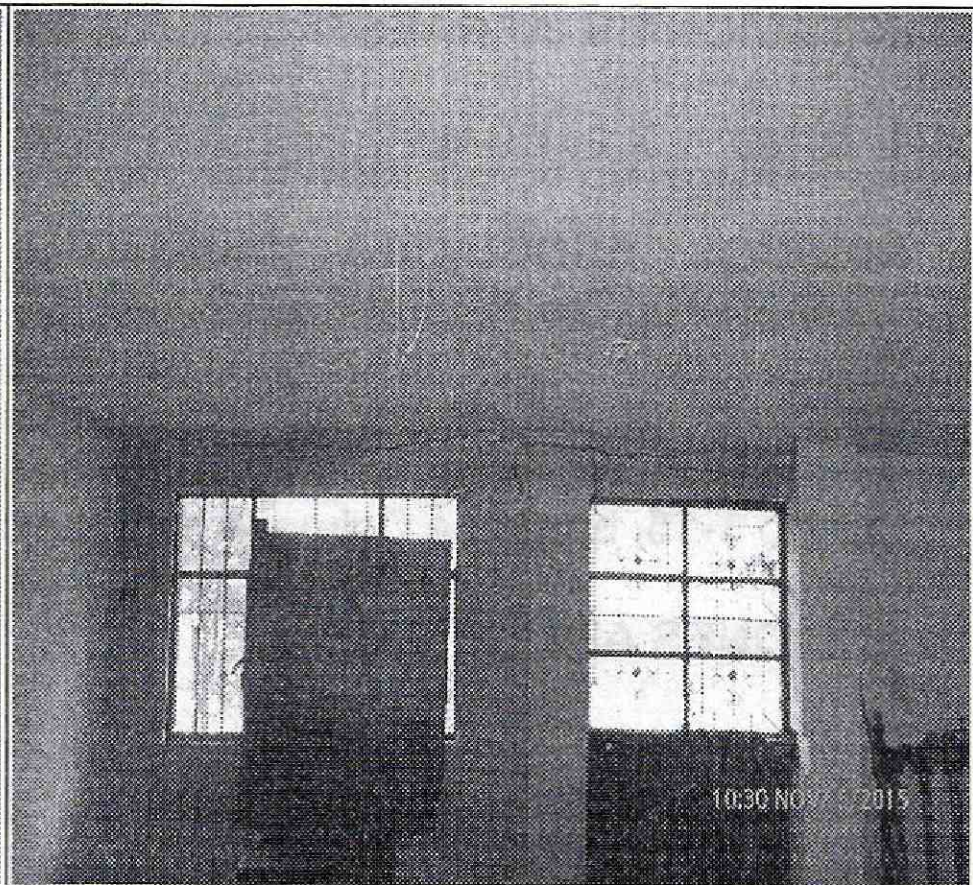
Fotografías 5 y 6. Se observan grietas en el muro de cerramiento del predio de la Calle 37 Sur No 1-09, barrio La Colmena de la Localidad San Cristóbal.

- La estabilidad estructural y habitabilidad de la vivienda emplazada en el predio de la Calle 37 Sur No 1-09, barrio La Colmena de la Localidad San Cristóbal, no se encuentran comprometida, por las deficiencias constructivas que presenta, ni bajo cargas normales de servicio. Sin embargo, es posible que ante cargas dinámicas (tipo sismo u otras) presenten compromiso en la estabilidad estructural y habitabilidad, situación que con base en la inspección visual no es posible precisar.

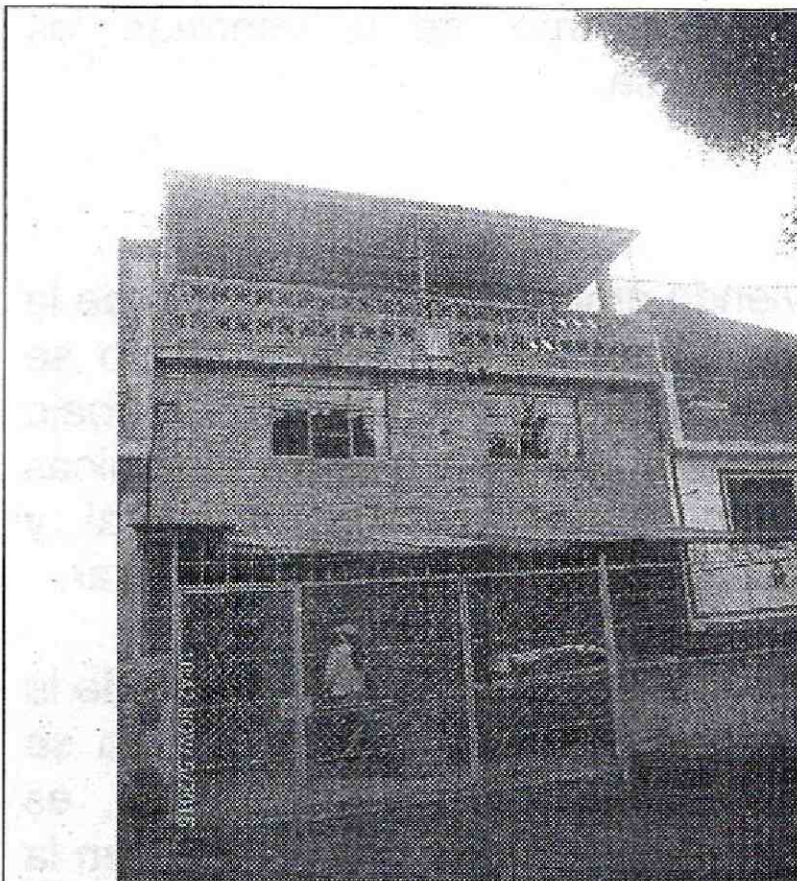
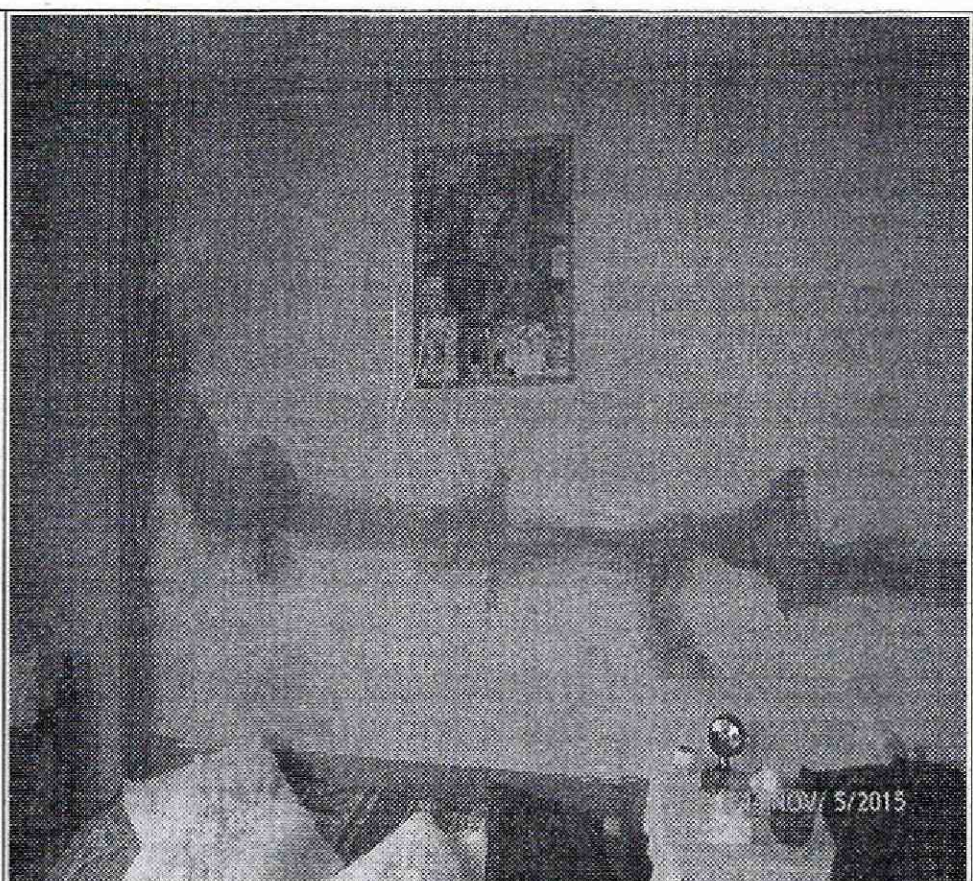
Por otra parte, se realizó visita al predio de la Calle 37 Sur No 1-15, se emplaza una vivienda dos niveles y terraza construida en mampostería confinada, con placas de entrepiso en concreto reforzado, con cubierta liviana en teja de zinc soportada por un entramado en madera, vivienda en donde se presentan afectaciones como grietas generalizadas en los muros cerramiento y divisorios, pero al momento de la visitas dichas afectaciones se encuentra en proceso de reparación así como un reforzamiento de la vivienda con la implementación de vigas y columnas.

Fotografías 7 y 8. Predio de la Calle 37 Sur No 1-15, donde se emplaza una vivienda dos niveles y terraza construida en mampostería confinada.

- La estabilidad estructural y habitabilidad de la vivienda emplazada en el predio de la Calle 37 Sur No 1-15, barrio La Colmena de la Localidad San Cristóbal, no se encuentran comprometida, bajo cargas normales de servicio. Sin embargo, es posible que ante cargas dinámicas (tipo sismo u otras) presenten compromiso en la estabilidad estructural y habitabilidad, situación que con base en la inspección visual no es posible precisar.

- Se recomienda a los responsables de los predios de la Calle 37 Sur No 1-09 y el de la Calle 37 Sur No 1-15, barrió La Colmena de la Localidad San Cristóbal, realizar un seguimiento permanente de las condiciones de estabilidad de la edificación y del terreno en general e informar a esta entidad si se presentan cambios importantes que alteren o modifiquen su estabilidad.
