ALCALDÍA MAYOR DE BOGOTÁ D.C. AMBIENTE <small>Instituto Distrital de Gestión de Riesgos y Cambio Climático</small>	DIAGNÓSTICO TÉCNICO	Código:	GAR- FT - 03
		Versión:	03
		Fecha de revisión:	01/10/2014

DIAGNÓSTICO TÉCNICO – DI-8743
SUBDIRECCIÓN DE ANÁLISIS DE RIESGOS Y EFECTOS DE CAMBIO CLIMÁTICO
COORDINACIÓN DE ASISTENCIA TÉCNICA
RADICADO IDIGER 2015ER21376
RADICADO IDIGER 2015ER21416

DIRECCIÓN	Carrera 20 No 15-22	ÁREA DIRECTA	0.01 Ha				
SECTOR	El Listón	POBLACIÓN ATENDIDA	0				
UPZ	102- La Sabana	FAMILIAS	0	ADULTOS	0	NIÑOS	0
LOCALIDAD	14- Los Mártires	PREDIOS EVALUADOS	1				
CHIP	AAA0072WWOK	OFICIO REMISORIO	CR-22343

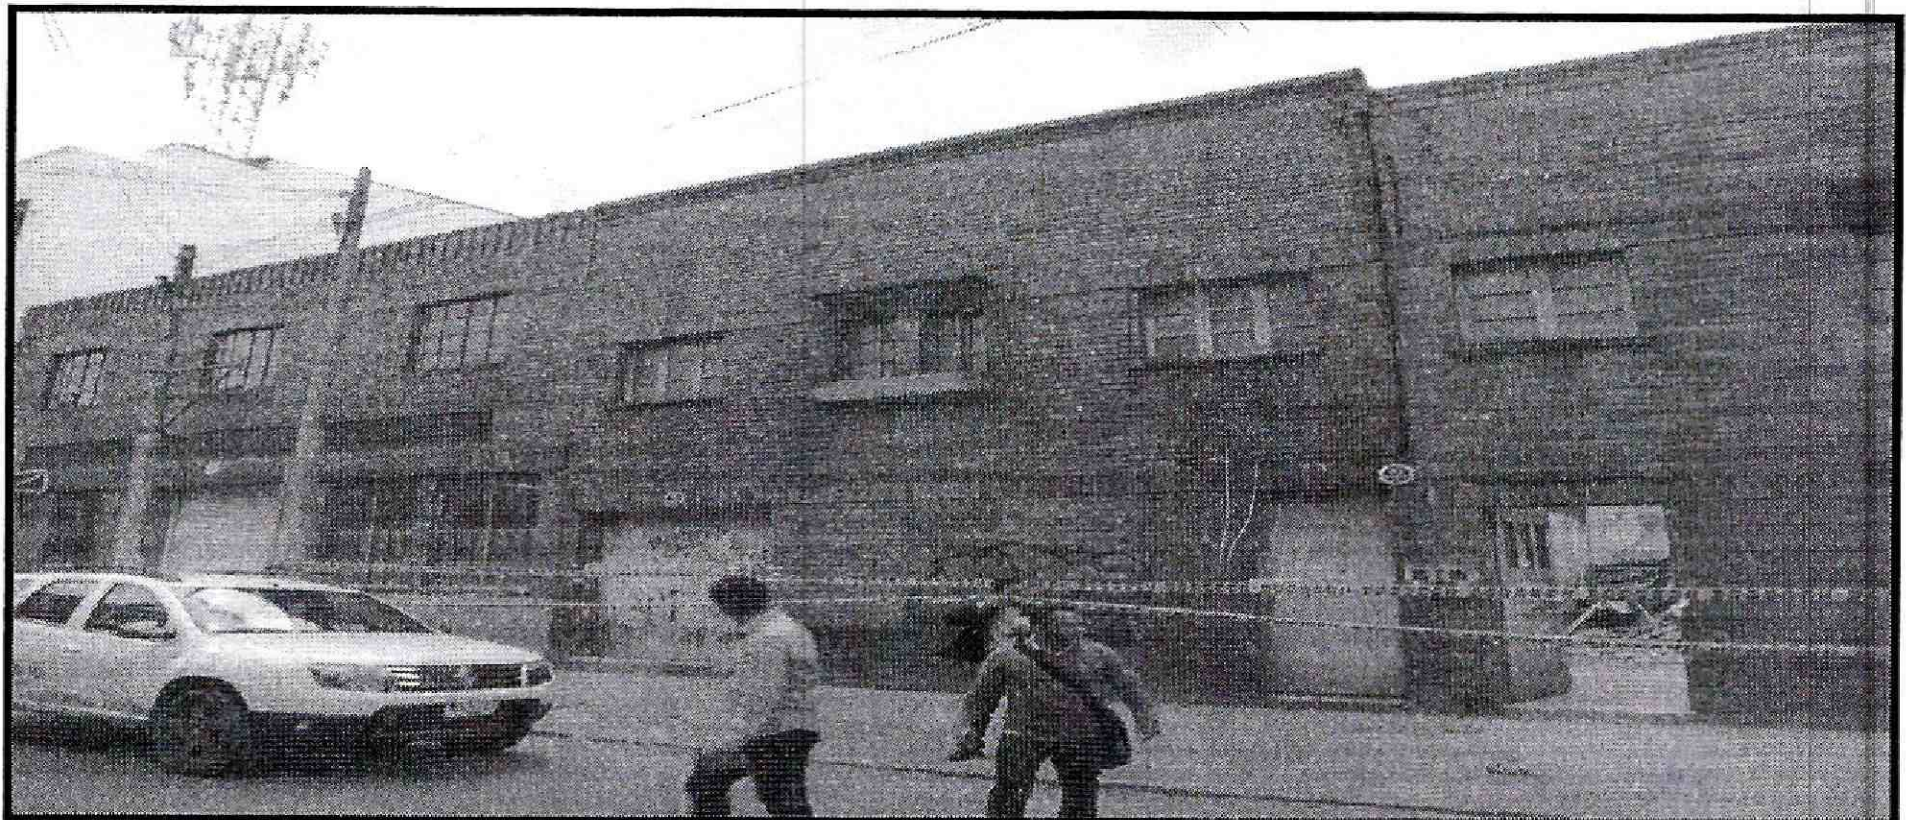
funcionamiento, que en algún momento fue de tres niveles conformada por muros de fachada en mampostería simple, con placas de entrepiso en concreto, soportadas por vigas de concreto reforzado y muros dobles y sencillos en mampostería simple. (Ver fotografía 1)

Fotografía 1. Vista general de la fachada de la bodega ubicada en el predio de la Carrera 20 No 15-22, en el Sector Catastral El Listón, de la Localidad de Los Mártires

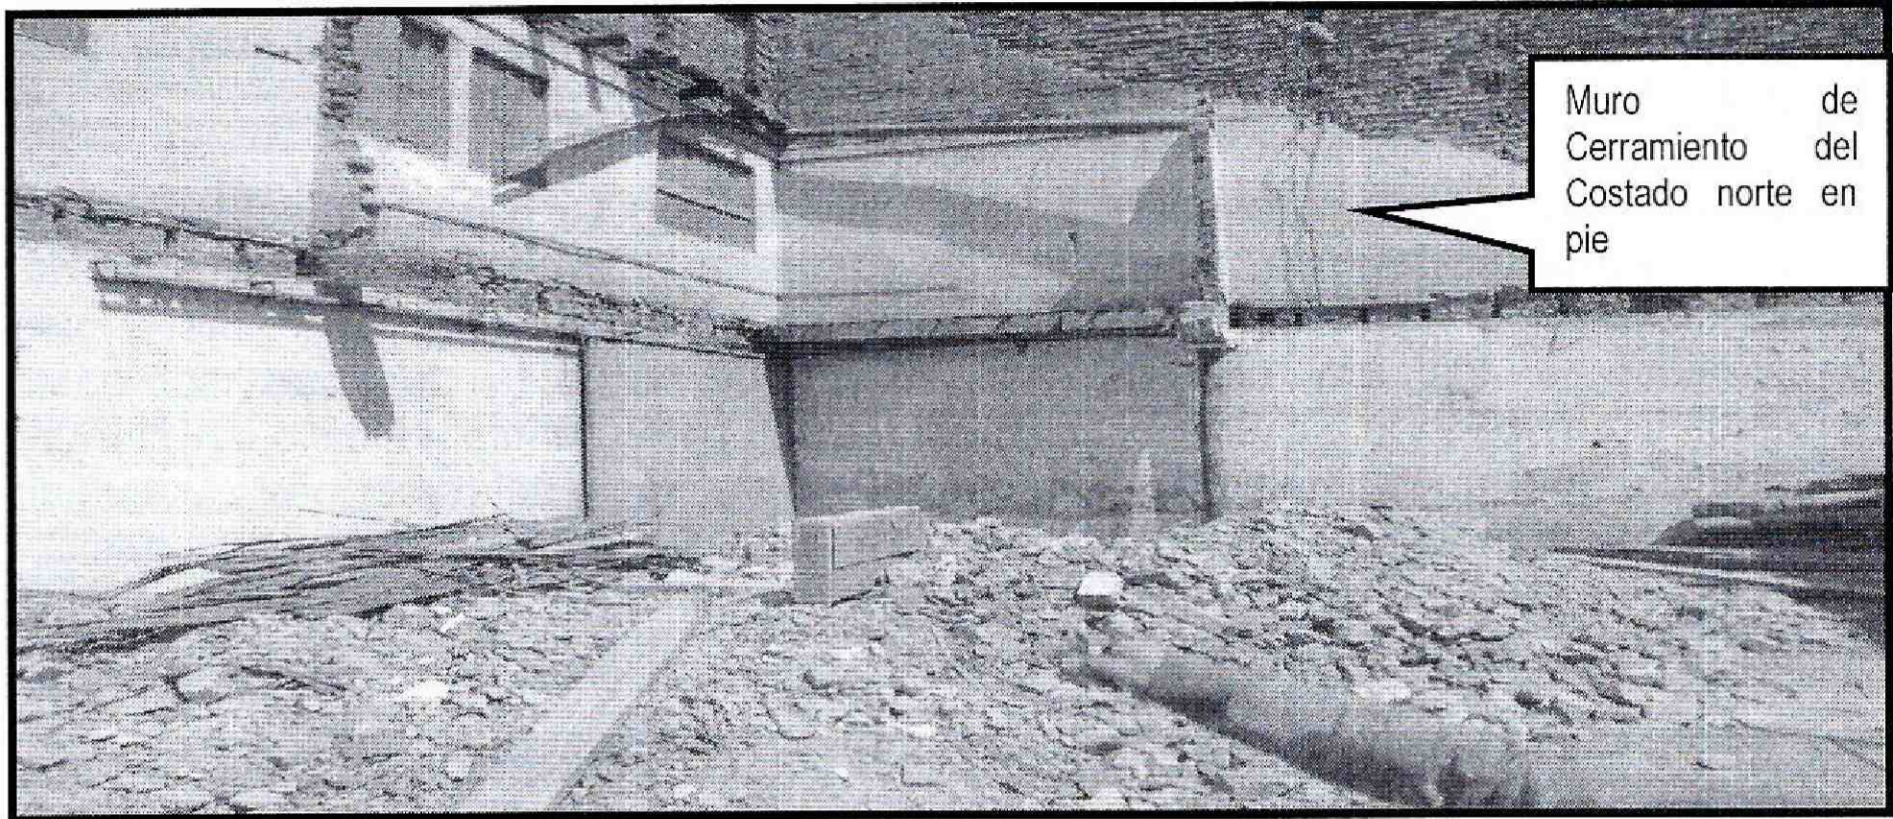
Actualmente, la bodega se encuentra en su interior, con su estructura colapsada en un 95 % aproximadamente, quedando en pie parte del muro de cerramiento del costado norte, el muro de fachada del costado occidental, con dimensiones aproximadas a los 8m de alto por 16 m de largo, del que sobresale perpendicularmente hacia el interior del predio, en su parte central, el inicio de un muro divisorio de longitud promedio de 1 m que alcanza el inicio del tercer nivel, el cual le aporta rigidez al muro de fachada sobre la carrera 20, así como algunas columnas del primer nivel y dos pórticos de columnas y vigas en concreto reforzado en la esquina sur oriental (Ver fotografías 2-4).

Fotografía 2. Estructura interna de la bodega colapsada en un 95% aproximadamente. Muro de cerramiento del costado norte parcialmente colapsado en la bodega ubicada en el predio de la Carrera 20 No 15-22, en el Sector Catastral El Listón, de la Localidad de Los Mártires

- Al responsable o responsables del la bodega localizada en el predio de la Carrera 20 No 15-22, en el Sector Catastral El Listón, de la Localidad de Los Mártires, realizar el desmonte controlado de los elementos estructurales y no estructurales que aún permanecen en pie al interior de la misma, con personal IDONEO.

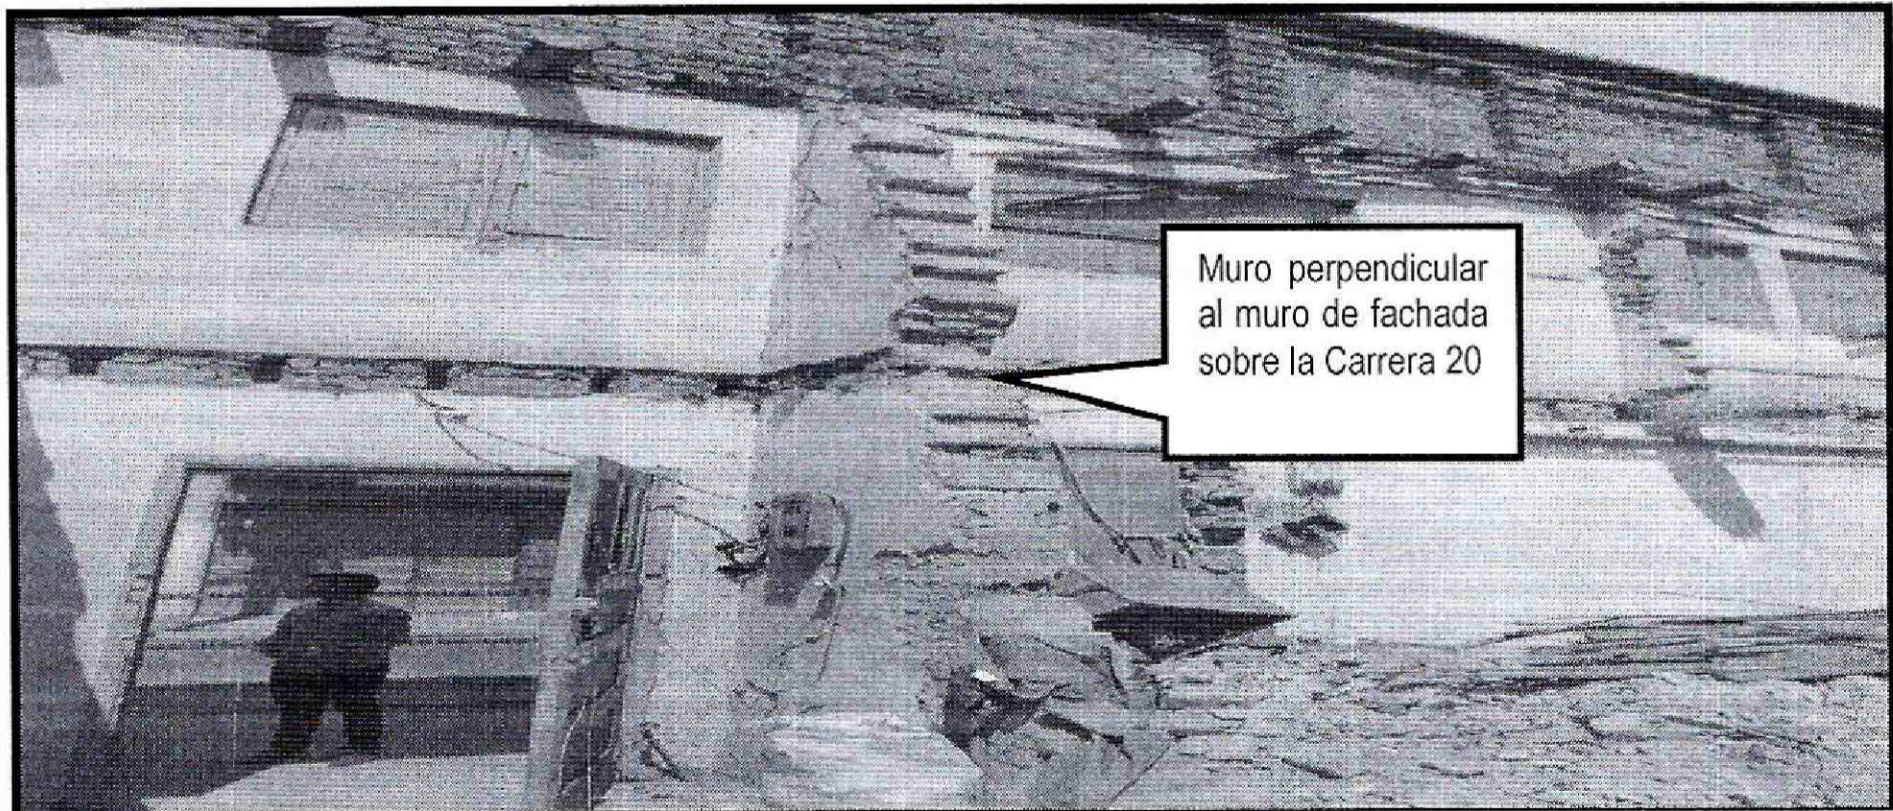
Fotografía 3. Muro de fachada del costado occidental sobre la carrera 20, del que sobre sale perpendicularmente el inicio de un muro divisorio central en la bodega, ubicada en el predio de la Carrera 20 No 15-22, en el Sector Catastral El Listón, de la Localidad de Los Mártires.

- De acuerdo con la inspección visual realizada, la estabilidad de muro de fachada sobre la Carrera 20, de la bodega ubicada en el predio de la Carrera 20 No 15-22, en el Sector Catastral El Listón, de la Localidad de Los Mártires, no se encuentra comprometida en la actualidad ante la acción de cargas normales de servicio.

- Adicionalmente, teniendo en cuenta la esbeltez a la que ahora se encuentra el muro de fachada sobre la carrera 20, en predio de la Carrera 20 No 15-22, sin elementos que lo rigidicen, este se encuentra más vulnerable ante la ocurrencia de cargas dinámicas (sismo, viento, trepidaciones antrópicas, etc.), razón por la cual el muro puede presentar afectaciones, los cuales eventualmente pueden comprometer su estabilidad estructural general y/o parcial. Situaciones anteriores que con base en la inspección visual no es posible precisar.

- Al responsable o responsables del la bodega localizada en el predio de la Carrera 20 No 15-22, en el Sector Catastral El Listón, de la Localidad de Los Mártires, adelantar las acciones de reforzamiento y/o rigidización y/o perdida de esbeltez, del muro de fachada sobre la Carrera 20, con personal IDÓNEO

- Al responsable o responsables del la bodega localizada en el predio de la Carrera 20 No 15-22, en el Sector Catastral El Listón, de la Localidad de Los Mártires, no retirar el muro que sobresale perpendicularmente hacia el interior del predio en su parte central, hasta tanto se adelanten las acciones de reforzamiento y/o rigidización y/o pérdida de esbeltez del muro de fachada sobre la carrera 20, con personal IDÓNEO.

- Al responsable o responsables del la bodega localizada en el predio de la Carrera 20 No 15-22, en el Sector Catastral El Listón, de la Localidad de Los Mártires, realizar un seguimiento permanente de las condiciones de estabilidad del muro de fachada sobre la Carrera 20, e informar a esta entidad si se presentan cambios significativos que alteren o modifiquen la estabilidad del mismo.

- A la alcaldía Local de Los Mártires, garantizar la restricción parcial de uso del sendero peatonal sobre la Carrera 20, frente al predio de la Carrera 20 No 15-22, en el Sector Catastral El Listón, de la Localidad de Los Mártires, hasta tanto se adelanten las acciones de reforzamiento y/o rigidización y/o pérdida de esbeltez, que garanticen la estabilidad del muro de fachada, ante cargas dinámicas tipo viento.

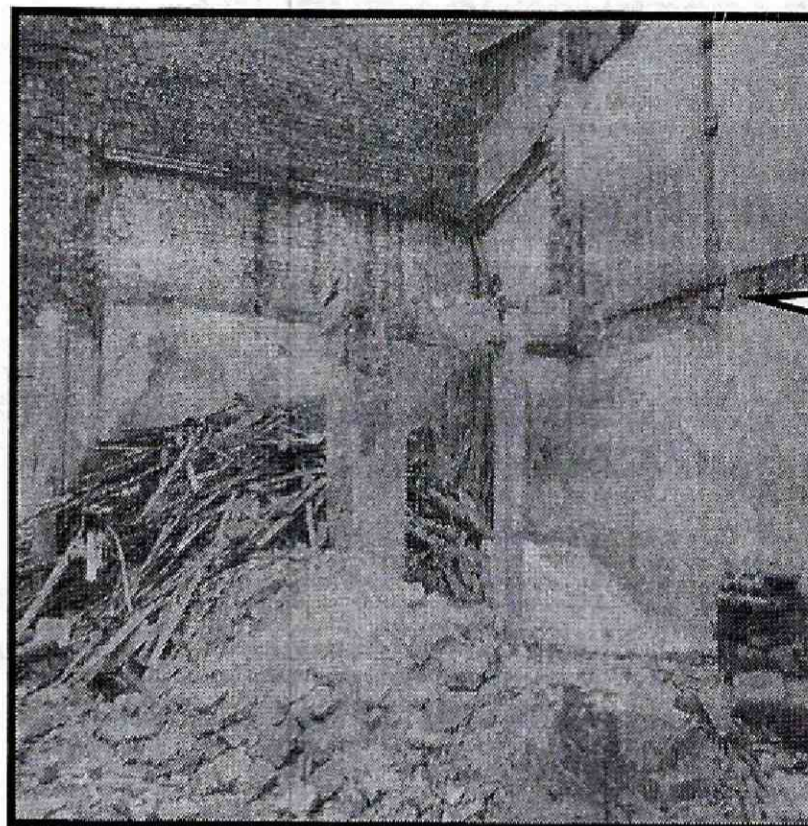
Muro de Cerramiento del costado norte en pie

Fotografía 4. Pórticos en concreto reforzado que quedan en pie, en la esquina su oriental de la bodega ubicada en el predio de la Carrera 20 No 15-22, en el Sector Catastral El Listón, de la Localidad de Los Mártires.

- De acuerdo con la inspección visual realizada, la estabilidad de los pórticos del costado sur oriental que aún permanecen en pie, en el predio de la Carrera 20 No 15-22, en el Sector Catastral El Listón, de la Localidad de Los Mártires, se encuentra comprometida en la actualidad ante la acción de cargas normales de servicio cargas dinámicas tipo sismo. Afectación que compromete la funcionalidad de la Bodega en este sector.

- Al responsable o responsables del la bodega localizada en el predio de la Carrera 20 No 15-22, en el Sector Catastral El Listón, de la Localidad de Los Mártires, acatar la recomendación de restricción parcial de uso del costado sur oriental de la misma, hasta tanto se adelanten las acciones de retiro controlado con personal IDONEO, de los elementos que conforman los pórticos que aún permanecen en pie.

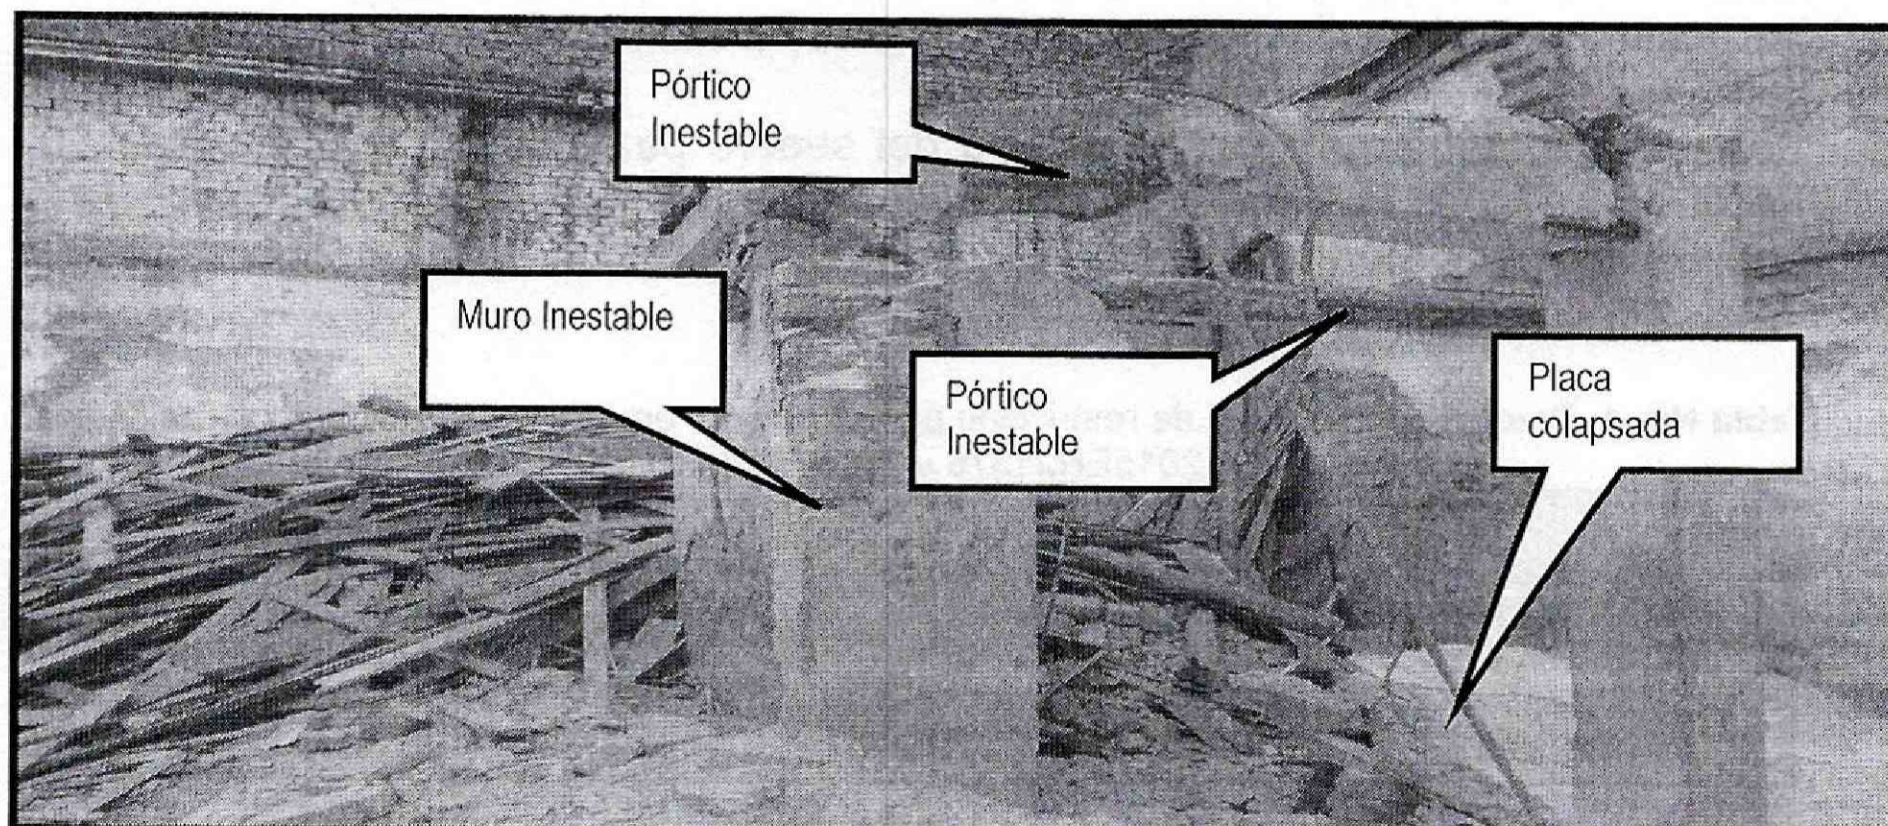
Los dos pórticos soportaban una placa maciza de concreto reforzado de área aproximada a los 16m² y de espesor próximo a los 12 cm, la cual colapsó el pasado 4 de Diciembre de 2015, causando el siniestro expresado en los radicados. En la inspección se evidenciaron deficiencias constructivas de la placa, relacionadas con ausencia en la cantidad y calidad de los elementos de amarre de la misma con sus elementos de soporte. Producto del colapso de la placa, los pórticos que permanecen en pie, quedaron inestables con riesgo de colapso ante cargas normales de servicio, incluidos algunos muros que se encuentran en pie bajo los mismos (Ver fotografía 5).

Fotografía 5. Placa maciza en concreto que colapsó, quedando inestables los pórticos que la soportaban y los muros bajo los mismos, en la esquina su oriental de la bodega ubicada en el

predio de la Carrera 20 No 15-22, en el Sector Catastral El Listón, de la Localidad de Los Mártires.
