**DIAGNÓSTICO TÉCNICO – DI-8746**  
**SUBDIRECCIÓN DE ANÁLISIS DE RIESGOS Y EFECTOS DE CAMBIO CLIMÁTICO**  
**COORDINACIÓN DE ASISTENCIA TÉCNICA**  
**RADICADO IDIGER 2015ER19036**

DIRECCIÓN	Calle 26 Sur No. 51 B – 24	ÁREA DIRECTA	300 m <sup>2</sup>				
BARRIO	San Eusebio	POBLACIÓN ATENDIDA	10				
UPZ	40 – Ciudad Montes	FAMILIAS	2	ADULTOS	7	NIÑOS	3
LOCALIDAD	16 – Puente Aranda	PREDIOS EVALUADOS	1				
CHIP	AAA0038TYJH	OFICIO REMISORIO	CR-22349

#### 4. DESCRIPCIÓN Y CAUSAS:

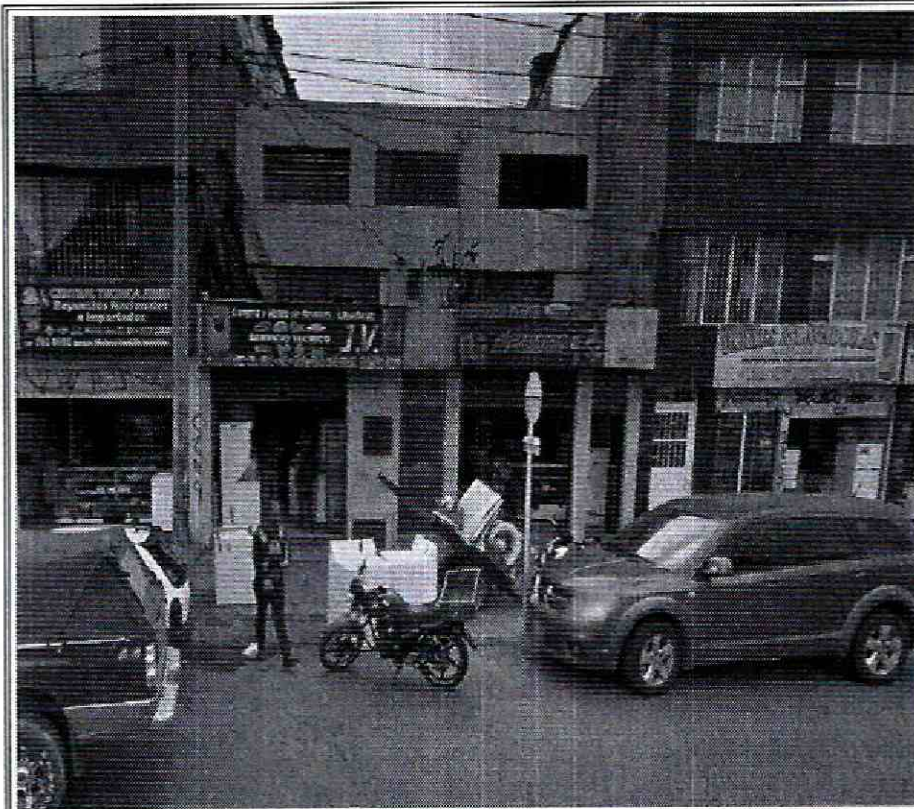
En la inspección visual realizada, se identifica una vivienda de dos (02) niveles, construida en mampostería parcialmente confinada, con losa de entrepiso en concreto y al parecer con cubierta tipo liviana con tejas de fibrocemento. No se identifican daños estructurales tales como fisuras, grietas, deformaciones y/o pérdida de verticalidad en los elementos estructurales que la conforman que pudiesen comprometer la estabilidad ante cargas normales de servicio, sin embargo es susceptible a presentar afectaciones ante cargas dinámicas (sismo u otras).

Foto No. 1. Vista frontal del predio de la Calle 26 Sur No. 51 B - 24

- Al responsable y/o responsables del predio de la Calle 26 Sur No. 51 B - 24, en el Sector Catastral San Eusebio de la Localidad de Puente Aranda, implementar acciones para el mantenimiento y/o mejoramiento de la calidad de la vivienda allí existente; esto con el fin de garantizar durante la vida útil de la misma las condiciones adecuadas para su uso.

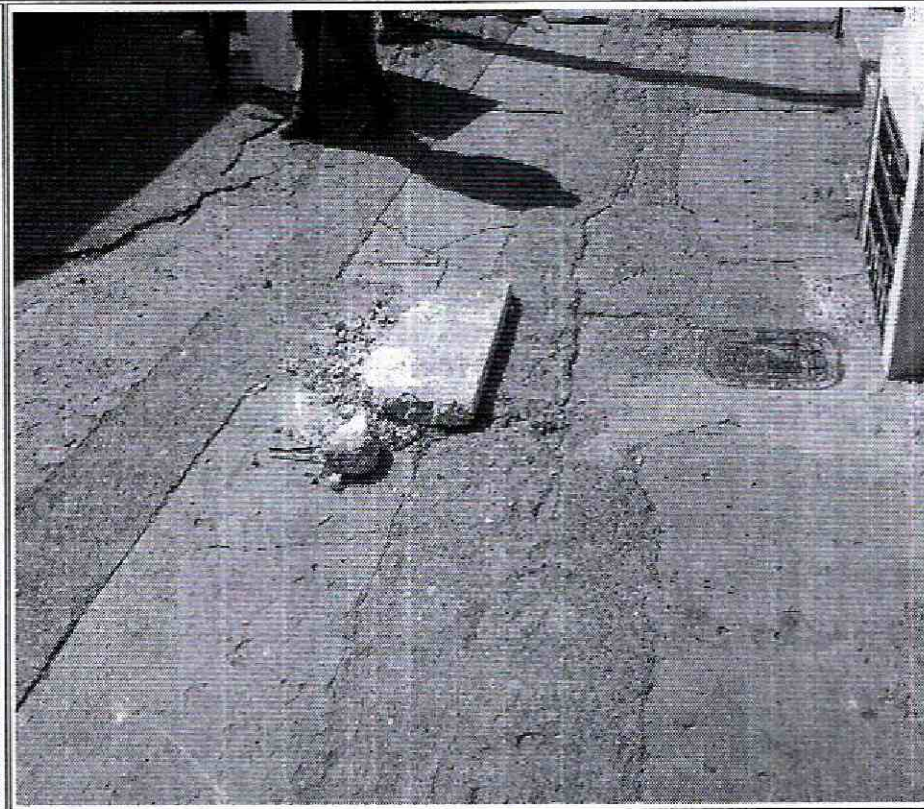
Se realiza inspección en el sendero peatonal (anden) adyacente al predio de la referencia, en el cual se identifica la socavación del material que conforma la estructura del mismo, en un área aproximada de 1.0 m<sup>2</sup> y altura de aproximadamente 40 centímetros; de igual manera, se presenta la fractura de la losa en concreto que conforma la estructura del andén en un área aproximada de 0.4 metros. Es importante mencionar que la socavación avanza hacia el costado sur, pudiendo afectar la cimentación de la vía principal de acceso al sector (Calle 26 Sur y/o Avenida Primero de Mayo).

Foto No. 2. Fractura estructura del andén

- Al Instituto de Desarrollo Urbano IDU, en el marco de sus competencias adelantar acciones para el mantenimiento y/o mejoramiento del sendero peatonal adyacente al predio de la Calle 26 Sur No. 51 B - 24, en el Sector Catastral San Eusebio de la Localidad de Puente Aranda, con el fin de mejorar las condiciones del mismo.

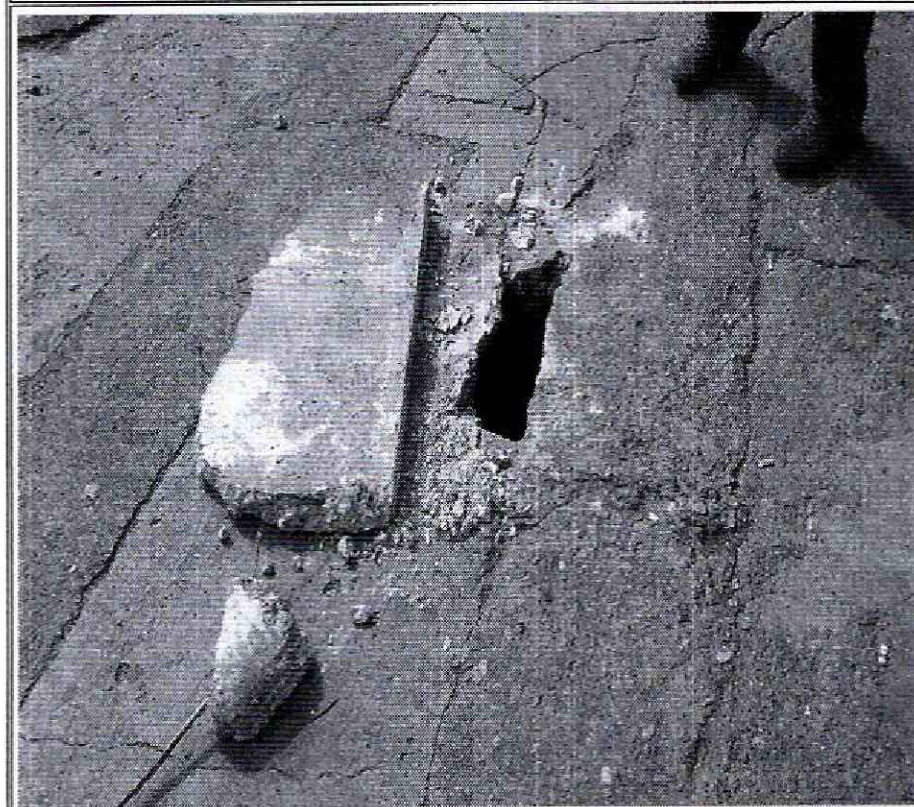
Foto No. 3. Fractura estructura del andén

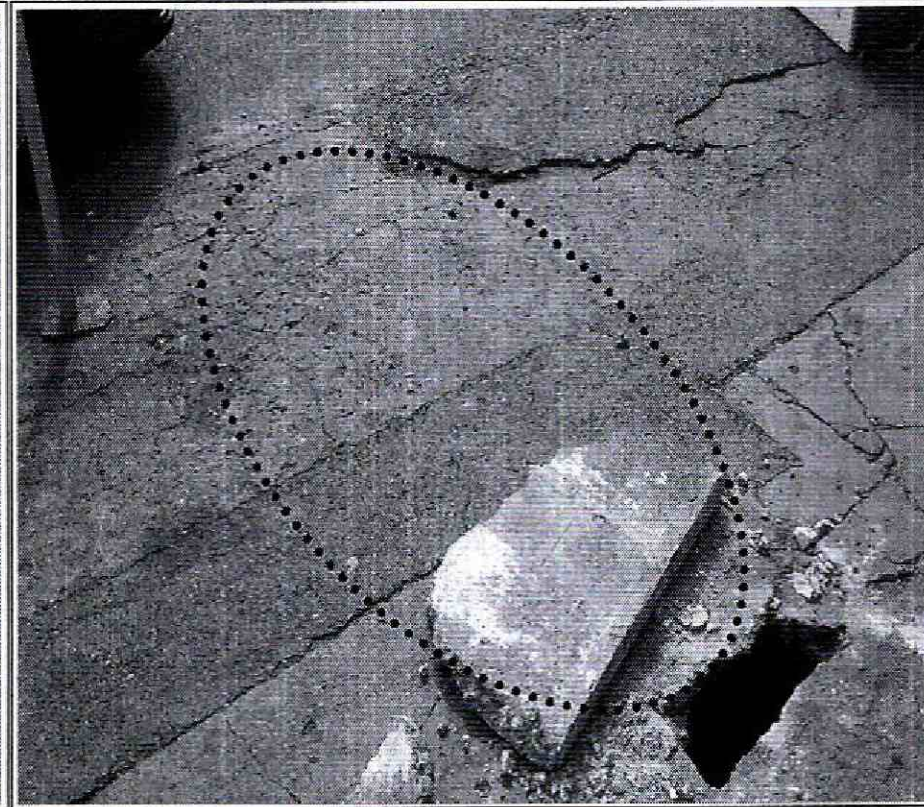
Dentro de las posibles causas por las cuales se está generando la socavación del material que conforma la estructura del andén se puede mencionar posibles filtraciones de las redes de distribución de agua potable, daños o afectaciones en las redes subterráneas de las empresas de servicios públicos domiciliarios (Codensa, Gas Natural, Etc); situación que con base en la inspección visual no se puede precisar.

Foto No. 4. Avance de la socavación de la estructura de cimentación del andén

De no implementar de manera inmediata actividades de relleno, compactación y estabilización del suelo en el sector donde se identificó la socavación del terreno y demás actividades complementarias, se podría ver afectada la estructura de cimentación de la vía de acceso principal al sector (Calle 26 Sur y/o Avenida Primero de Mayo) y de las viviendas adyacentes.

- A la Empresa de Acueducto, Alcantarillado y Aseo E.A.B, Codensa, Gas Natural, Empresa de Teléfonos de Bogotá ETB, realizar una inspección a las redes que se encuentran sobre la Calle 26 Sur en el tramo comprendido entre la Carrera 51 B y Carrera 51 C; con el fin de descartar que los mismos presenten daños que puedan estar incidiendo en las afectaciones evidenciadas sobre el sendero peatonal.
