ALCALDÍA MAYOR DE BOGOTÁ D.C. AMBIENTE Instituto Distrital de Gestión de Riesgos y Cambio Climático	DIAGNÓSTICO TÉCNICO	Código:	GAR-FT-03
		Versión:	03
		Código documental:	01/10/2014

DIAGNÓSTICO TÉCNICO DI - 8747
SUBDIRECCIÓN DE ANÁLISIS DE RIESGOS Y EFECTOS DE CAMBIO CLIMÁTICO
COORDINACIÓN DE ASISTENCIA TÉCNICA
RADICADO IDIGER No. 2015ER19541
EVENTO SIRE No 3519970

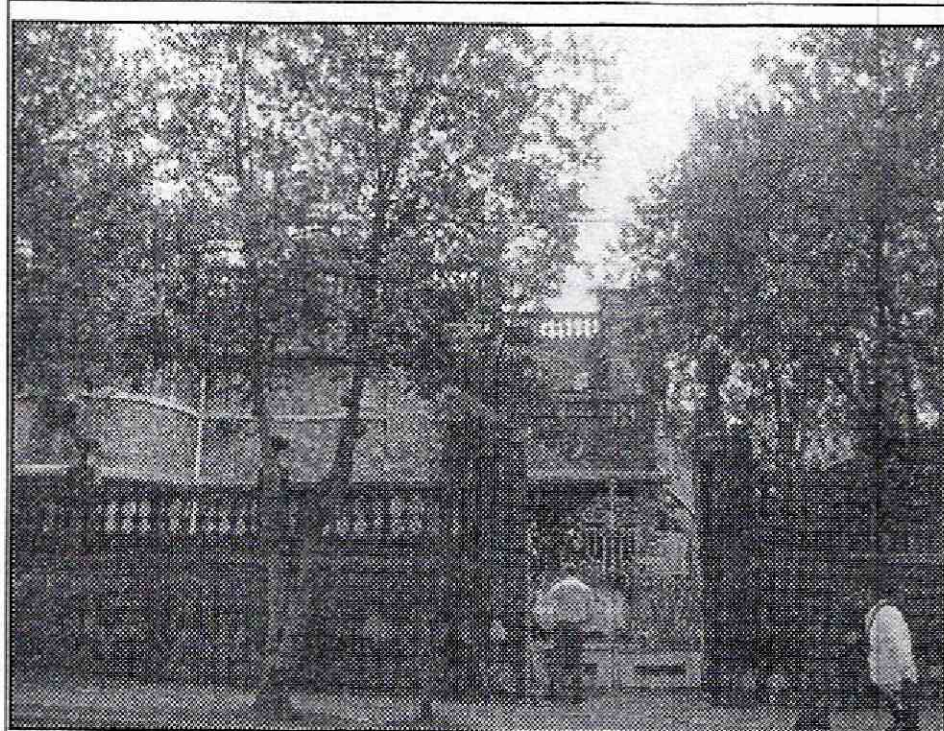
En el predio de la Calle 11 Sur No. 5A-65, se encuentra emplazada una vivienda de dos (2) niveles, con una edad estimada superior a los 50 años, que basa su sistema estructural en muros de carga en mampostería, algunos de ellos hasta de 30cm de espesor. Presenta un entrepiso en madera, que a su vez soporta un cielo raso en mortero vaciado contra esterilla de guadua; las zonas exteriores del entrepiso (nororiente y noroccidente) presentan algunos balcones conformados por losas macizas de concreto de cerca de 12 centímetros de espesor. La cubierta es de teja de barro a dos aguas. La tipología de la época en que fue construida, hace que dicha edificación presente una vulnerabilidad alta ante cargas dinámicas (sismo).

Fotografía 1. Vista de la vivienda emplazada en el predio de la Calle 11 Sur No. 5A-65, Sector Catastral Santa Ana de la Localidad de San Cristóbal.

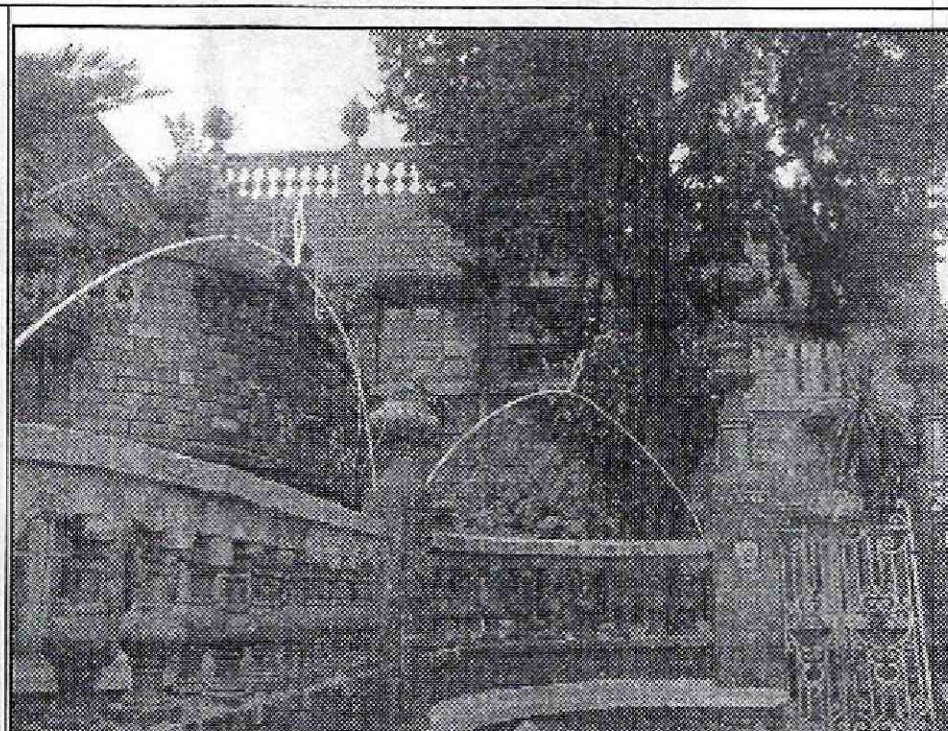
Fotografía 2. Vista de la fachada de la vivienda, la cual al momento de la inspección desde el exterior, no se identificó ningún tipo de daño que indique compromiso en su estabilidad estructural y habitabilidad ante cargas normales de servicio.

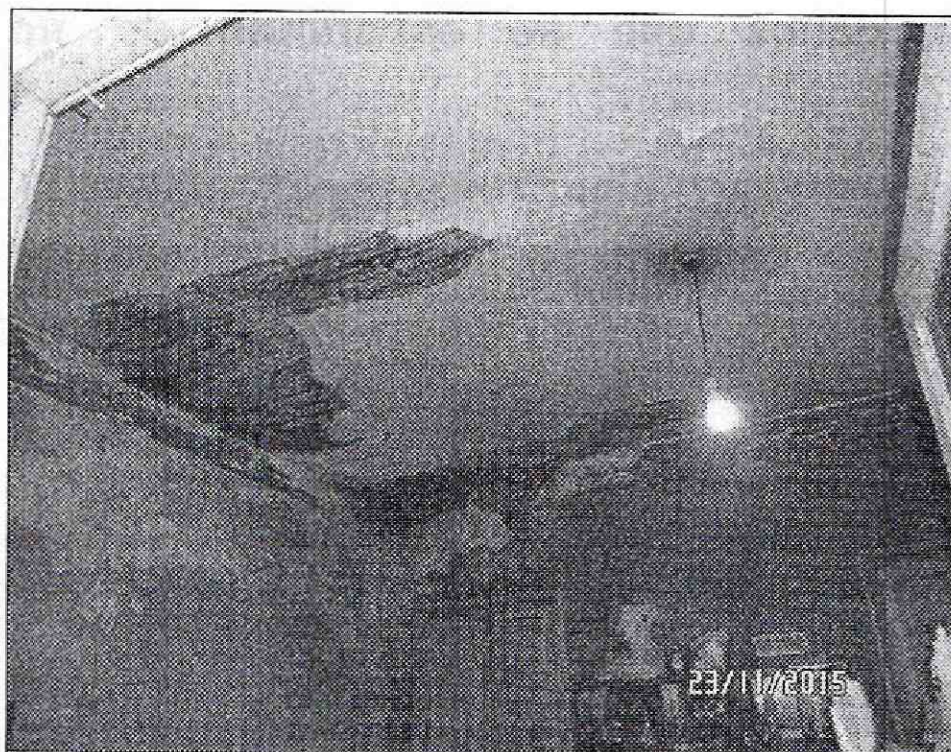
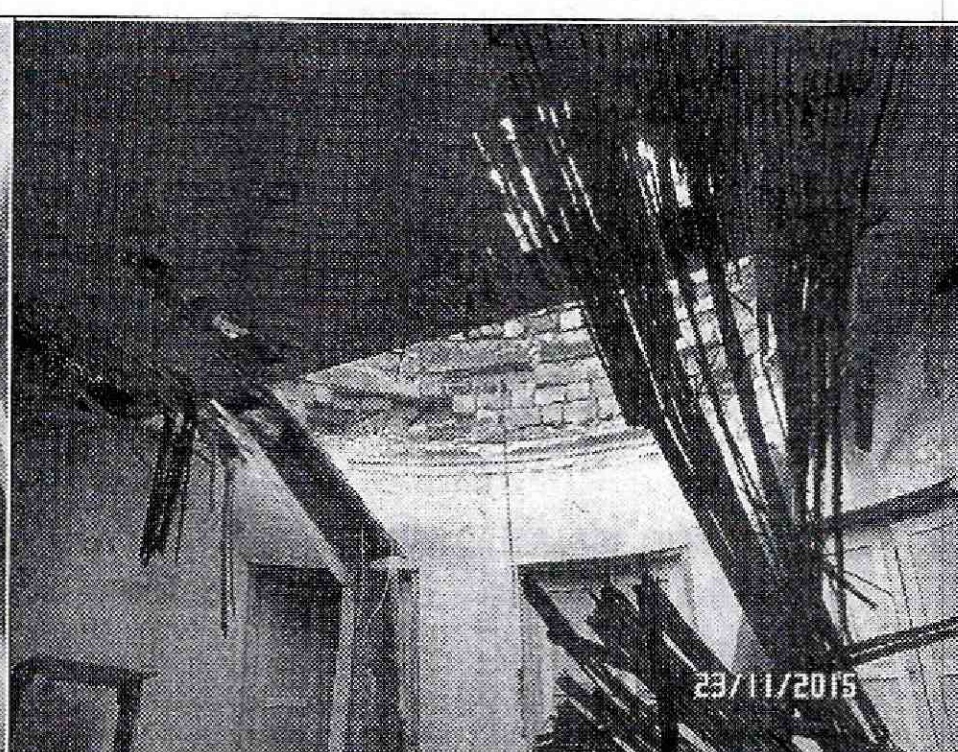
Se resalta, que en el interior de la vivienda se observan afectaciones como desprendimientos de mortero del cielo raso en esterilla de guadua y colapsos parciales hacia el costado oriental del mismo, sumado a fisuras generalizadas en los muros de cerramiento y divisorios y un deterioro excesivo de la vivienda.

Entre las posibles causas por las que se están presentado las afectaciones en la vivienda se encuentra la edad de la construcción y la falta de mantenimiento de la vivienda.

Fotografía 3 y 4 Desprendimientos de mortero del cielo raso en esterilla de guadua y colapsos parciales hacia el costado oriental del mismo.

- En caso de no existir restricciones de tipo urbanístico, se recomienda al responsable y/o responsables de la vivienda emplazada en el predio de la Calle 11 Sur No. 5A-65, Sector Catastral Santa Ana de la Localidad de San Cristóbal, implementar acciones para el retiro controlado de los elementos del sistema entrepiso-cieloraso de las habitaciones de las esquinas norte y sur del segundo nivel.

- En caso de no existir restricciones de tipo urbanístico, se recomienda al responsable y/o responsables de la vivienda emplazada en el predio de la Calle 11 Sur No. 5A-65, Sector Catastral Santa Ana de la Localidad de San Cristóbal, implementar acciones para la reconstrucción o rehabilitación del sistema entrepiso-cieloraso de las habitaciones de las esquinas norte y sur del segundo nivel, así como para el reforzamiento, mantenimiento y mejoramiento de la calidad de la construcción, con el apoyo de personal idóneo, garantizando que se cumplan los requerimientos establecidos en la normatividad vigente para el barrio, para lo cual se deben tramitar los permisos y licencias respectivos.

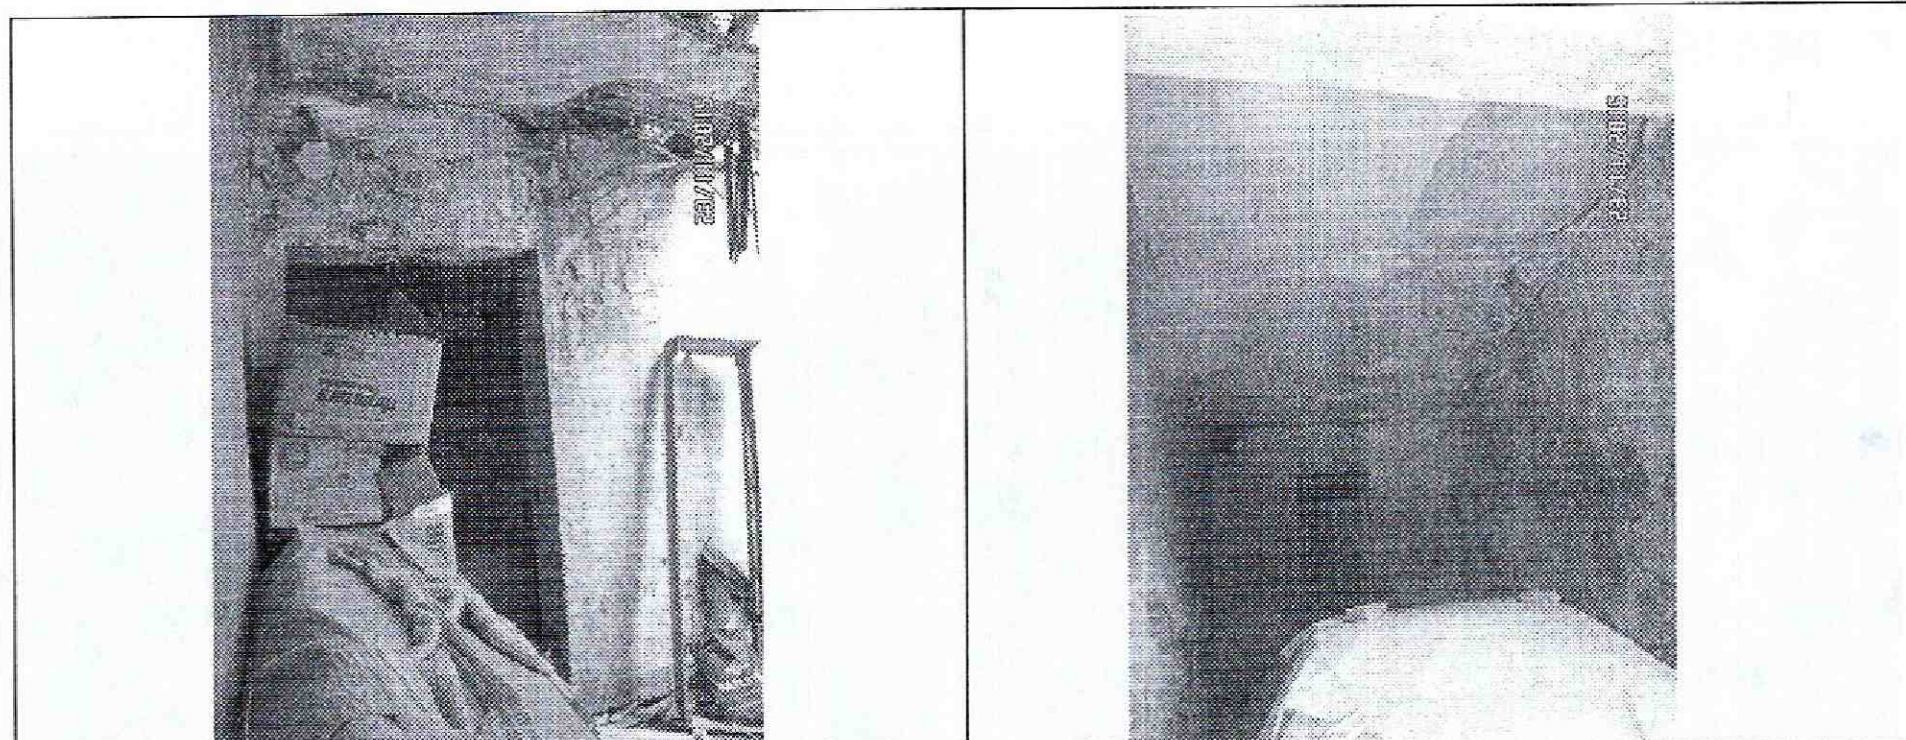
Fotografía 5 y 6 Se observa fisuras generalizadas en los muros de cerramiento y divisorios y un deterioro excesivo de la vivienda.

- Mantener la recomendación de evacuación de la vivienda ubicada en el predio de la Calle 11 Sur No. 5A-65, Sector Catastral Santa Ana de la Localidad de San

Cristóbal, dadas las afectaciones evidencias en las mismas, a fin de garantizar la integridad física de sus habitantes.
