**DIAGNÓSTICO TÉCNICO DI – 8749**  
**SUBDIRECCIÓN DE ANÁLISIS DE RIESGOS Y EFECTOS DE CAMBIO CLIMÁTICO**  
**COORDINACIÓN DE ASISTENCIA TÉCNICA**  
**RADICADO IDIGER No. 2015ER19212**

<b>PREDIO</b>	Carrera 12l Bis No. 32F-36 Sur	<b>ÁREA DIRECTA</b>	80 m <sup>2</sup>		
<b>BARRIO</b>	Luis Lopez de Mesa	<b>POBLACIÓN ATENDIDA</b>	1		
<b>UPZ</b>	53 – Marco Fidel Suarez	<b>FAMILIAS</b>	1	<b>ADULTOS</b>	1
<b>LOCALIDAD</b>	18 – Rafael Uribe Uribe	<b>PREDIOS EVALUADOS</b>	1		
<b>CHIP</b>	AAA0010ZKTO	<b>OFICIO REMISORIO</b>	CR-22352

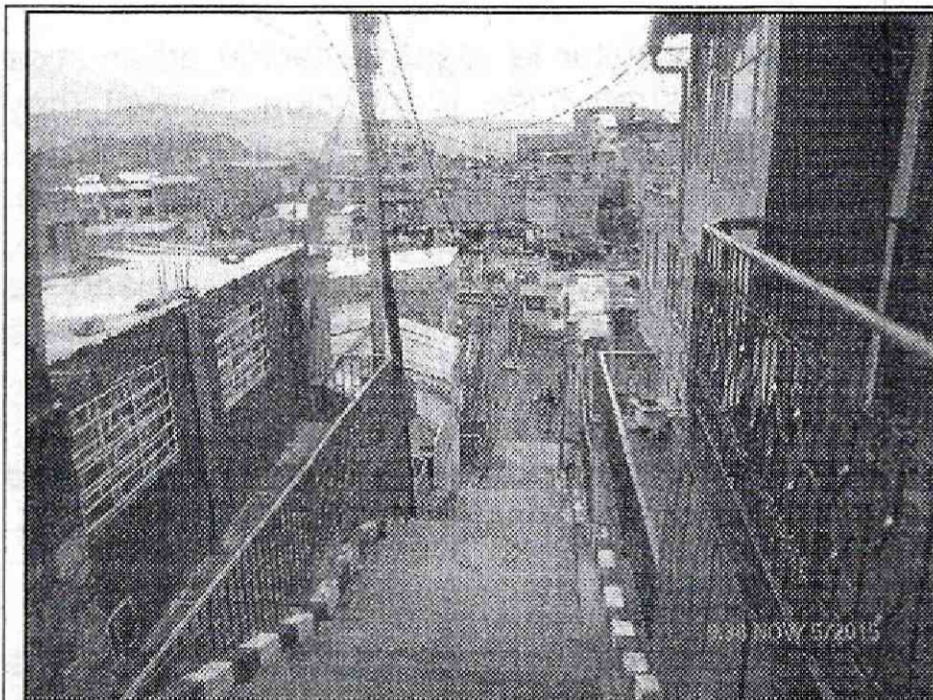
El día 05 de Noviembre de 2015, personal del Instituto Distrital de Gestión del Riesgo y Cambio Climático - IDIGER, realizó visita técnica al sector donde se localiza el predio de la Carrera 121 Bis No. 32F-36 Sur, el cual corresponde a una zona consolidada, con vías de acceso pavimentadas. En el sector se emplazan viviendas de uno (1) a tres (3) niveles construidas en mampostería simple y mampostería parcialmente confinada, con cubiertas en teja de zinc y asbesto cemento; viviendas que en términos generales presentan deficiencias constructivas relacionadas con la ausencia de elementos de confinamiento y amarre.

**Fotografía 1.** Vista del sector evaluado donde se localiza el predio de la Carrera 121 Bis No. 32F-36 Sur, en el Barrio Luis López de Mesa de la Localidad de Rafael Uribe Uribe.

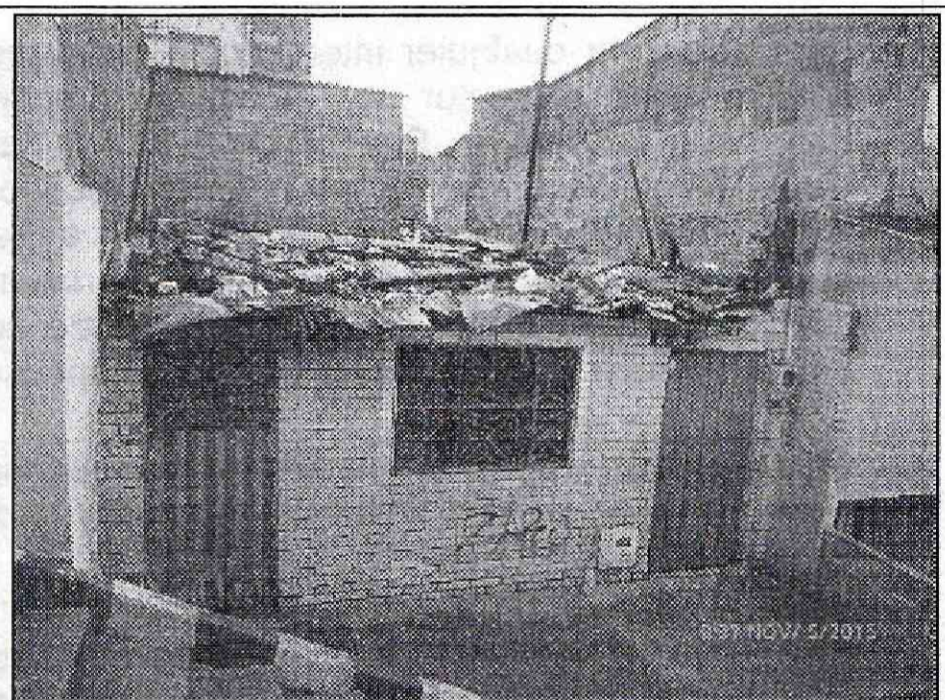
En el predio de la Carrera 121 Bis No. 32F-36 Sur, se emplaza una vivienda de un (1) nivel, en mampostería simple, con cubierta liviana en teja de zinc, soportada por un entramado en madera. En términos generales la vivienda presenta deficiencias constructivas relacionadas con la ausencia de algunos elementos de confinamiento y amarre del tipo columnas y vigas.

Al momento de la visita, no fue posible ingresar a la vivienda, debido a que después de múltiples intentos nadie atendió el llamado, por lo que se realizó la inspección visual desde el exterior, en busca de daños, sin identificar en la vivienda algún tipo de patología que indicara compromiso en su estabilidad estructural y habitabilidad, ante cargas normales de servicio; se resalta que debido a que no pudo accederse al interior del predio, no es posible corroborar si se mitigaron las condiciones de riesgo evidenciadas en Febrero de 2014, por lo que se mantienen vigentes las recomendaciones impartidas por el IDIGER.

**Fotografía 2.** Vista de la vivienda emplazada en el predio de la Carrera 121 Bis No. 32F-36 Sur, en el Barrio Luis López de Mesa de la Localidad de Rafael Uribe Uribe.

- Con base en la inspección visual realizada desde el exterior a la vivienda emplazada en el predio de la Carrera 121 Bis No. 32F-36 Sur, en el Barrio Luis López de Mesa de la Localidad de Rafael Uribe Uribe; desde todos sus costados visibles no se evidenció ningún tipo de daño; sin embargo, al no ser posible la verificación del interior de la edificación no es posible concluir sobre la estabilidad y habitabilidad de la misma y si las condiciones evidenciadas en Febrero de 2014 han cambiado a la fecha por lo que se mantiene la recomendación de evacuación temporal y preventiva.

- Al responsable y/o responsables de la vivienda emplazada en el predio de la Carrera 12l Bis No. 32F-36 Sur, en el Barrio Luis López de Mesa de la Localidad de Rafael Uribe Uribe, mantener la evacuación temporal y preventiva de la vivienda (recomendación dada en Febrero de 2014), hasta tanto se garanticen las condiciones de estabilidad estructural y habitabilidad de la misma.

- Al responsable y/o responsables del predio de la Carrera 12l Bis No. 32F-36 Sur, en el Barrio Luis López de Mesa de la Localidad de Rafael Uribe Uribe, implementar de manera urgente acciones para el reforzamiento, mejoramiento y mantenimiento de la vivienda, en donde se incluyan las medidas adecuadas para dar el manejo a las aguas lluvias. Dichas acciones deben realizarse con el apoyo de personal idóneo, quienes deberán realizar estudios de carácter cuantitativo que permitan garantizar que las obras a implementar cuentan con los niveles de estabilidad adecuados, teniendo en cuenta la normatividad vigente, para lo cual se deben tramitar los permisos y licencias respectivos. Esto con el propósito de garantizar durante la vida útil del inmueble, las condiciones adecuadas para su uso.
