**DIAGNÓSTICO TÉCNICO – DI- 8750**  
**SUBDIRECCIÓN DE ANÁLISIS DE RIESGOS Y EFECTOS DE CAMBIO CLIMÁTICO**  
**COORDINACIÓN DE ASISTENCIA TÉCNICA**  
**RADICADO IDIGER 2015ER18447**

<b>DIRECCIÓN:</b>	Calle 60 A N° 2-48	<b>ÁREA DIRECTA:</b>	270 m <sup>2</sup>
<b>SECTOR CATASTRAL</b>	La Salle	<b>POBLACIÓN ATENDIDA:</b>	30
<b>UPZ:</b>	90-Pardo Rubio	<b>FAMILIAS</b>	30
<b>LOCALIDAD:</b>	2- Chapinero	<b>ADULTOS</b>	20
<b>CHIP</b>	AAA0183YXDE	<b>NIÑOS</b>	10
		<b>PREDIOS EVALUADOS</b>	1
		<b>DOCUMENTO REMISORIO</b>	CR-22356

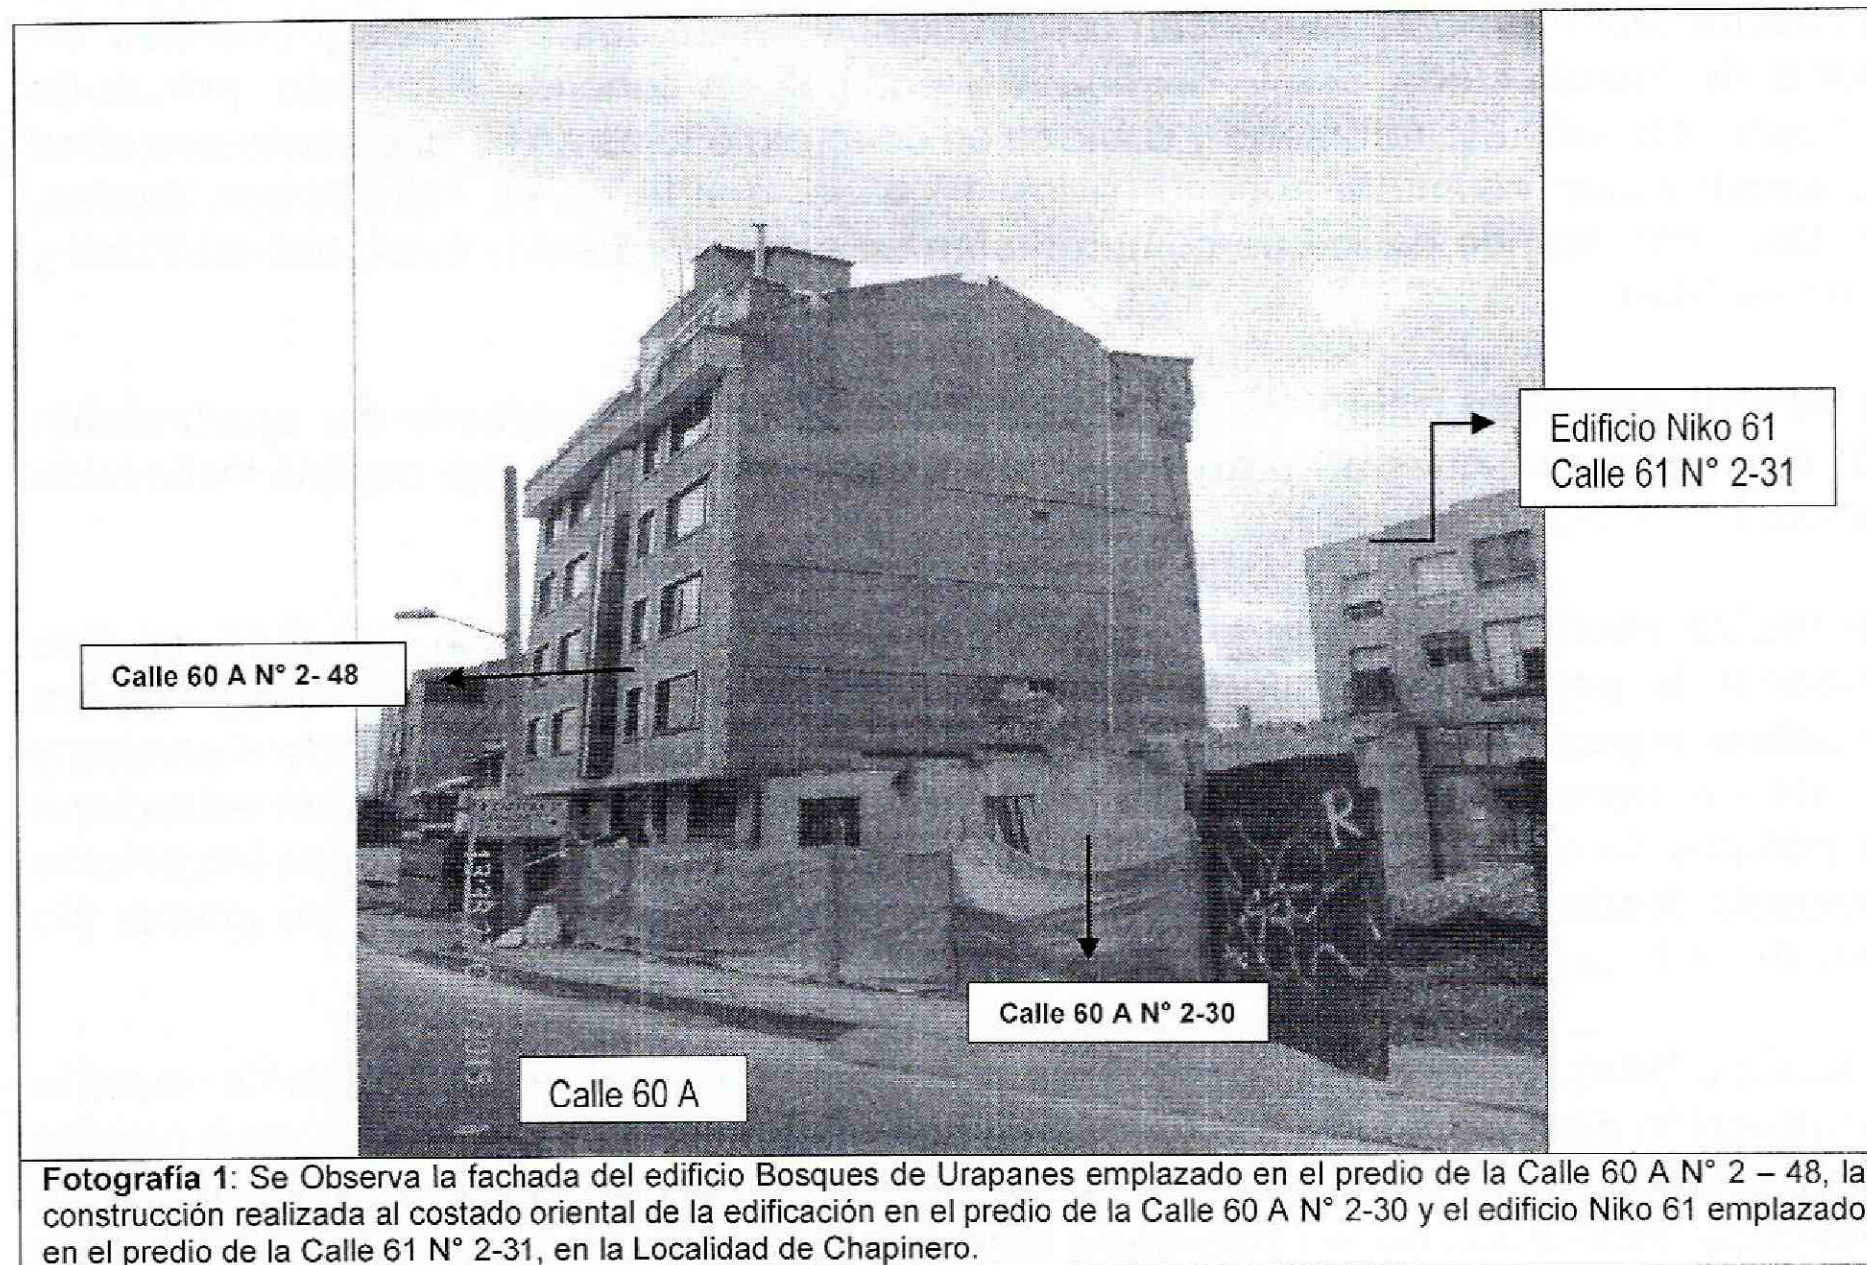
## 5. REGISTRO FOTOGRAFICO

Se realiza verificación desde el exterior al predio de la Calle 60 A N° 2-48, ya que personal de seguridad manifestó no tener conocimiento del tema por lo que no fue posible el ingreso al edificio. Se observa que se emplaza una edificación de 6 niveles y un sótano, denominado Bosques de Urapanes, construido bajo un sistema estructural de pórticos de concreto, placa de entepiso y cubierta en concreto, según la inspección realizada desde el exterior no se evidencian afectaciones como fisuras y/o grietas y/o posible pérdida de verticalidad de la edificación.

El Edificio Bosques de Urapanes, colinda al costado norte con la edificación de reciente construcción denominada Niko 61 (5 años aproximadamente) y viviendas de 3 niveles de 15 años de construidas aproximadamente, donde según la inspección visual no se evidencia inclinación del edificio hacia dicho costado. Así mismo, al costado oriental, colinda con el predio de la Calle 60 A N° 2-30, en el cual se realizan en la actualidad obras para la construcción de una vivienda 1 nivel, donde se encuentra en etapa de acabados.

- Al responsable y/o responsables del edificio Bosques de Urapanes emplazado en el predio de la Calle 60 A N° 2-48 en el Sector Catastral La Salle en la Localidad de Chapinero, realizar obras de mantenimiento en los apartamentos que conforman el edificio y de la edificación en general; esto con el propósito de garantizar durante la vida útil del inmueble, las condiciones adecuadas para su uso.
- Al responsable y/o responsables del edificio Bosques de Urapanes emplazado en el predio de la Calle 60 A N° 2-48 en la Localidad de Chapinero, en caso de requerir una verificación del comportamiento de la edificación por posibles inclinaciones y del comportamiento suelo estructura, realizar un control topográfico de manera periódica y un estudio de patología y vulnerabilidad estructural (interacción suelo-estructura), de tal forma que permita establecer el comportamiento de la edificación y se

determine el tipo de intervención que debe implementarse en la edificación para llevarla a los niveles de seguridad requeridos. Acciones que se deben adelantar con el apoyo de personal idóneo, garantizando que se cumplan los requerimientos establecidos por la ley, para lo cual se deben tramitar los permisos y licencias respectivos.
