**DIAGNÓSTICO TÉCNICO – DI-8752**  
**SUBDIRECCIÓN DE ANÁLISIS DE RIESGOS Y EFECTOS DE CAMBIO CLIMÁTICO**  
**COORDINACIÓN DE ASISTENCIA TÉCNICA**  
**RADICADO IDIGER 2015ER21409**  
**RADICADO IDIGER 2015ER21154**

<b>DIRECCIÓN</b>	Calle 8 No 24-28	<b>ÁREA DIRECTA</b>	0.01 Ha		
<b>SECTOR</b>	Ricaurte	<b>POBLACIÓN ATENDIDA</b>	10		
<b>UPZ</b>	102- La Sabana	<b>FAMILIAS</b>	0	<b>ADULTOS</b>	5
				<b>NIÑOS</b>	5
<b>LOCALIDAD</b>	14- Los Mártires	<b>PREDIOS EVALUADOS</b>	1		
<b>CHIP</b>	AAA0034AOFZ	<b>OFICIO REMISORIO</b>	CR-22363

El día 10 de Diciembre de 2015, en atención a los radicados de la referencia, personal del Instituto Distrital de Gestión de Riesgos y Cambio Climático IDIGER, realizó visita técnica al predio ubicado en la Calle 8 No 24-28, en el Sector Catastral Ricaurte, de la Localidad de Los Mártires. En el predio se emplaza una bodega actualmente sin funcionamiento de un nivel en la parte frontal y de dos niveles en el costado posterior. La parte frontal que abarca aproximadamente el 85 % del área de la bodega, está constituida estructuralmente por muros perimetrales y muros divisorios en mampostería simple, con algunas columnas conformadas por mampuestos, todos estos

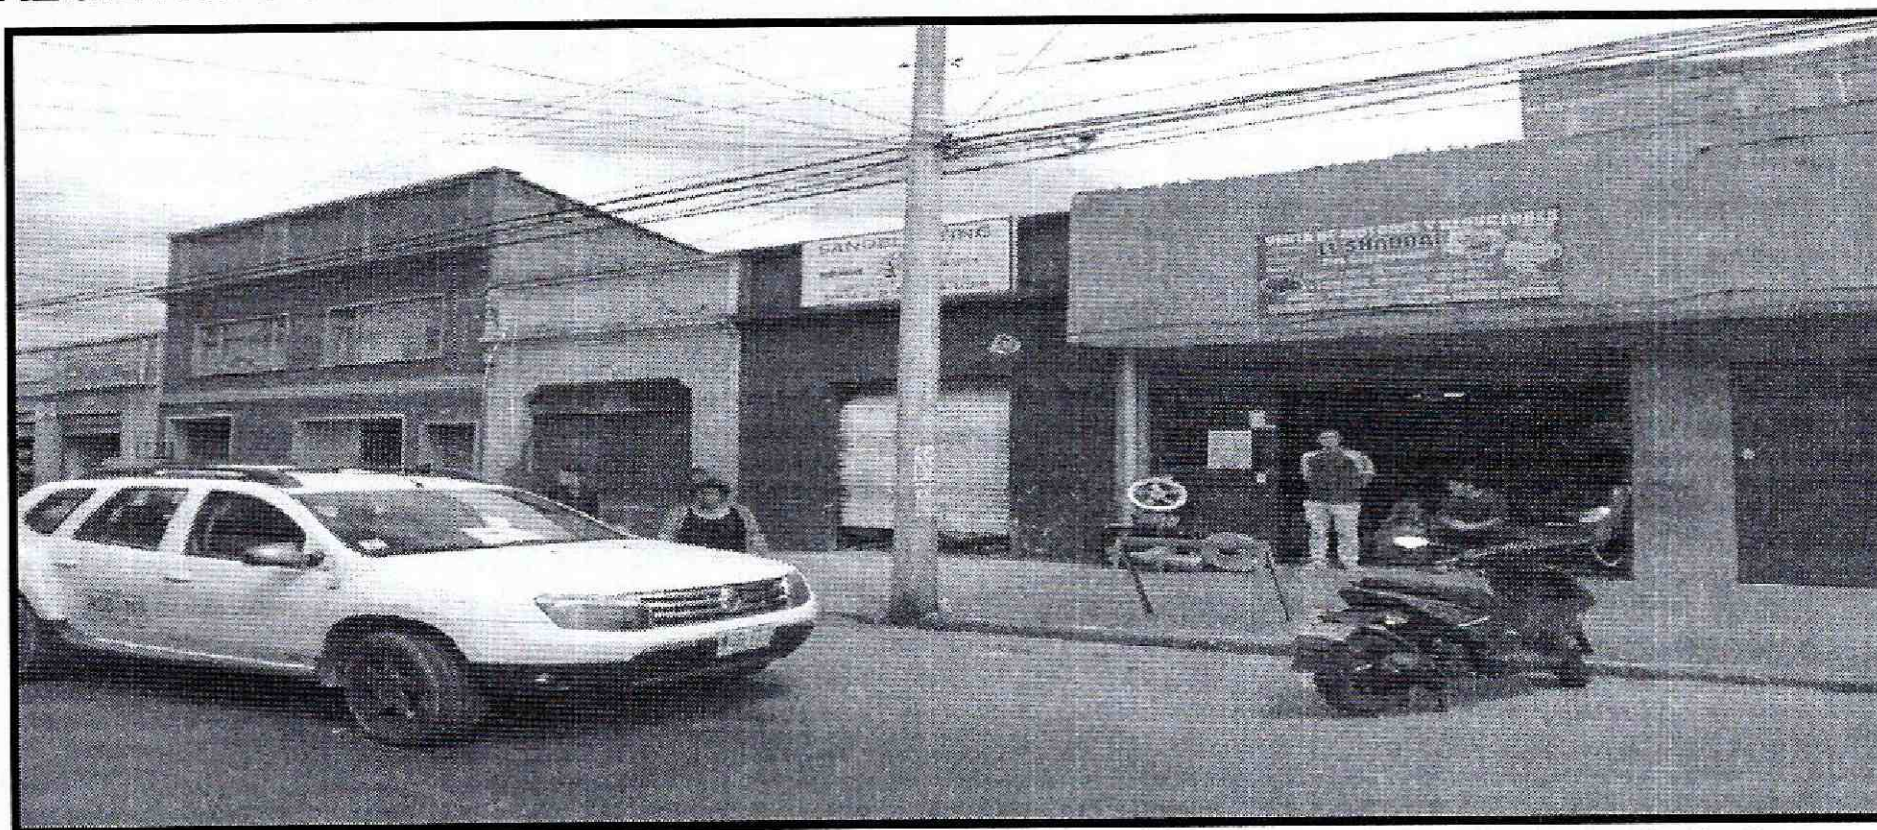
**Fotografía 1.** Vista general de la fachada de la bodega ubicada en el predio de la Calle 8 No 24-28, en el Sector Catastral Ricaurte, de la Localidad de Los Mártires.

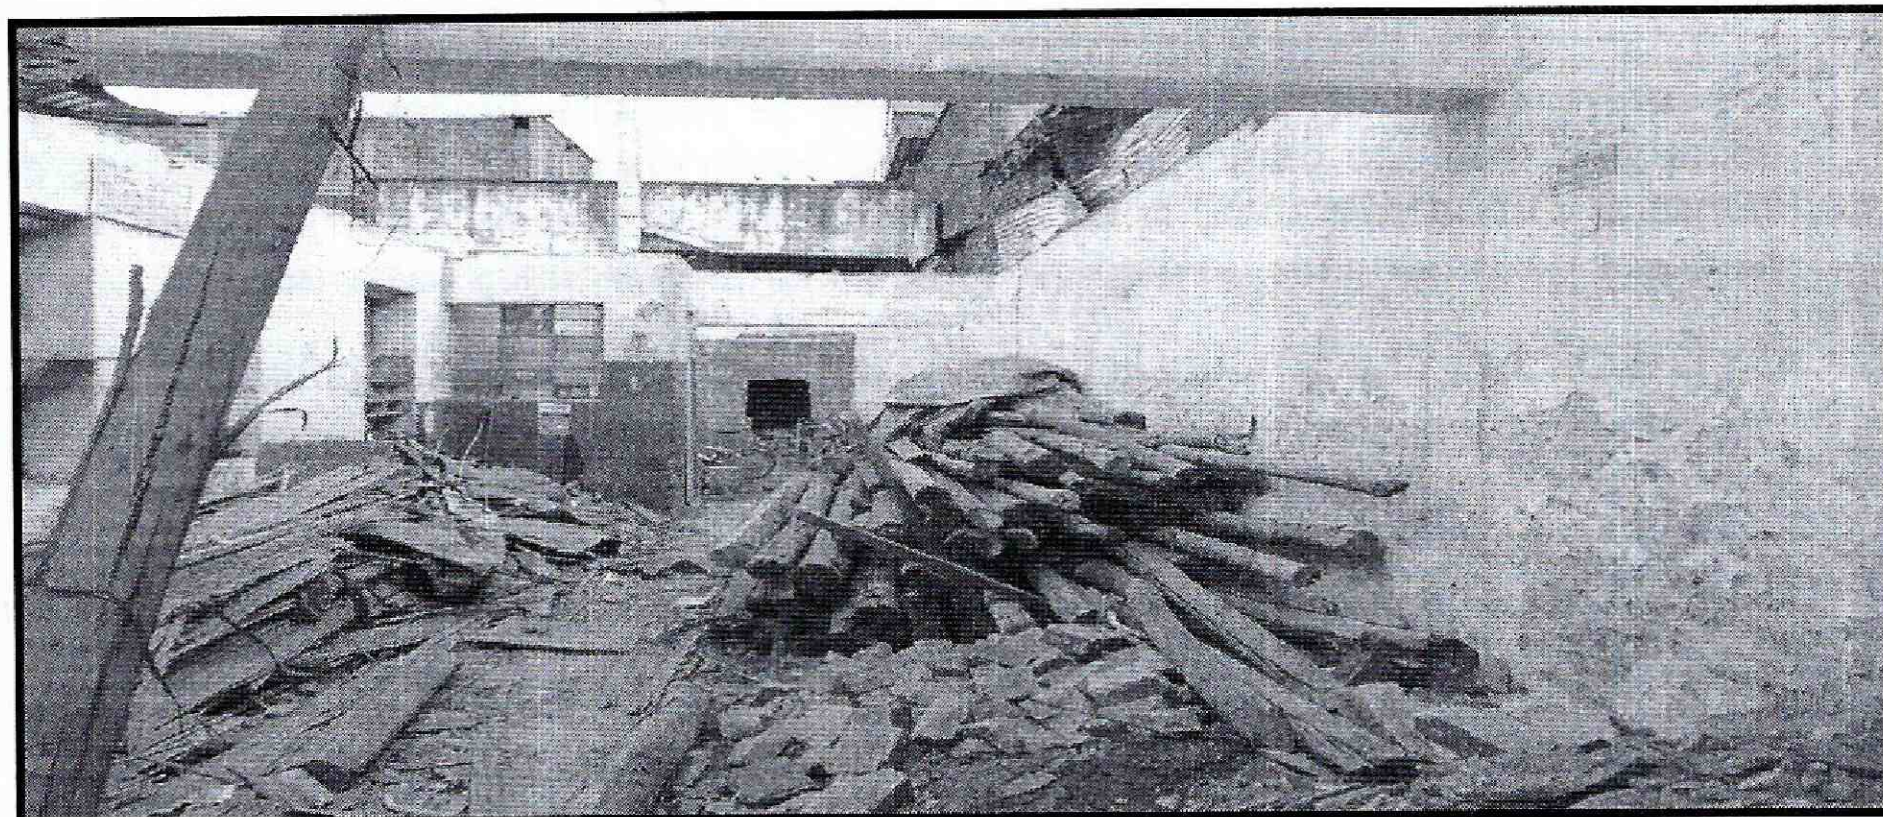
**Fotografía 2.** Conformación de la parte frontal de la bodega, ubicada en el predio de la Calle 8 No 24-28, en el Sector Catastral Ricaurte, de la Localidad de Los Mártires

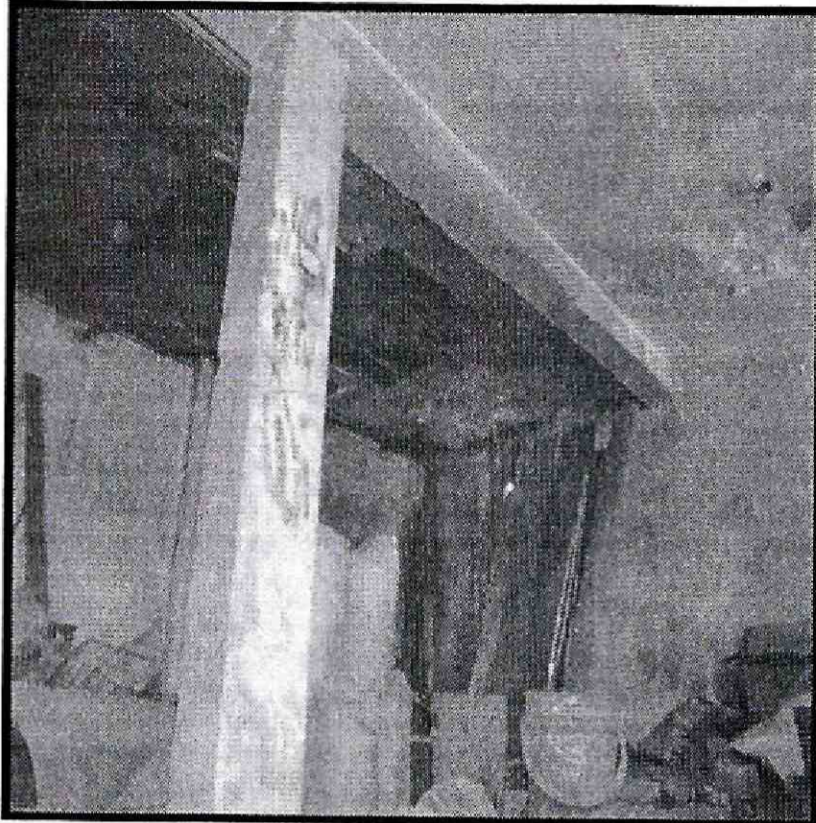
El costado posterior de la bodega está conformado por muros perimetrales en mampostería simple, con un entepiso en camillas de madera, soportadas por cerchas metálicas y cubierta en madera posiblemente de la misma conformación de la cubierta de la parte frontal, con un cielorraso en láminas de madera y esterilla de guadua (Ver Fotografías 3-5).

Los elementos de entepiso y de cubierta de la parte posterior de la bodega, se encuentran con alto grado de deterioro, reflejado en la calidad de los listones de las camillas y en la calidad de la esterilla de guadua, la cual es visible dado los colapsos parciales de las láminas de madera de la cubierta en algunos sectores.

**Fotografía 3.** Conformación estructural de la parte posterior de la bodega.

reconstrucción de los elementos que conforman el entrepiso y la cubierta de la parte posterior, acciones que se deben realizar con personal IDONEO.

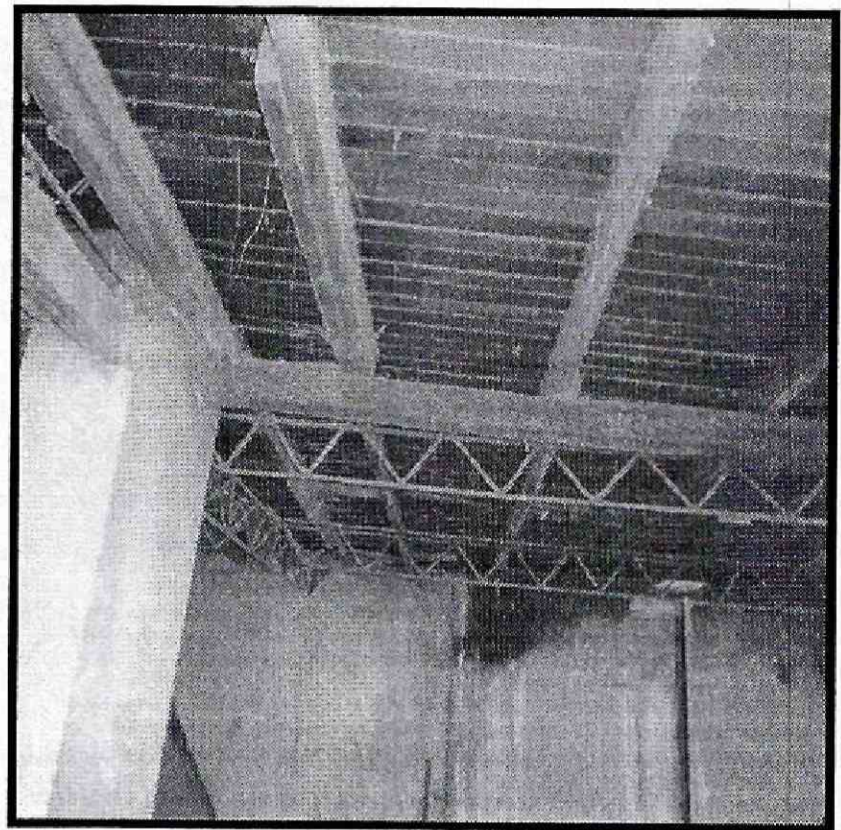
**Fotografía 4.** Conformación del entrepiso de la parte posterior de la bodega.

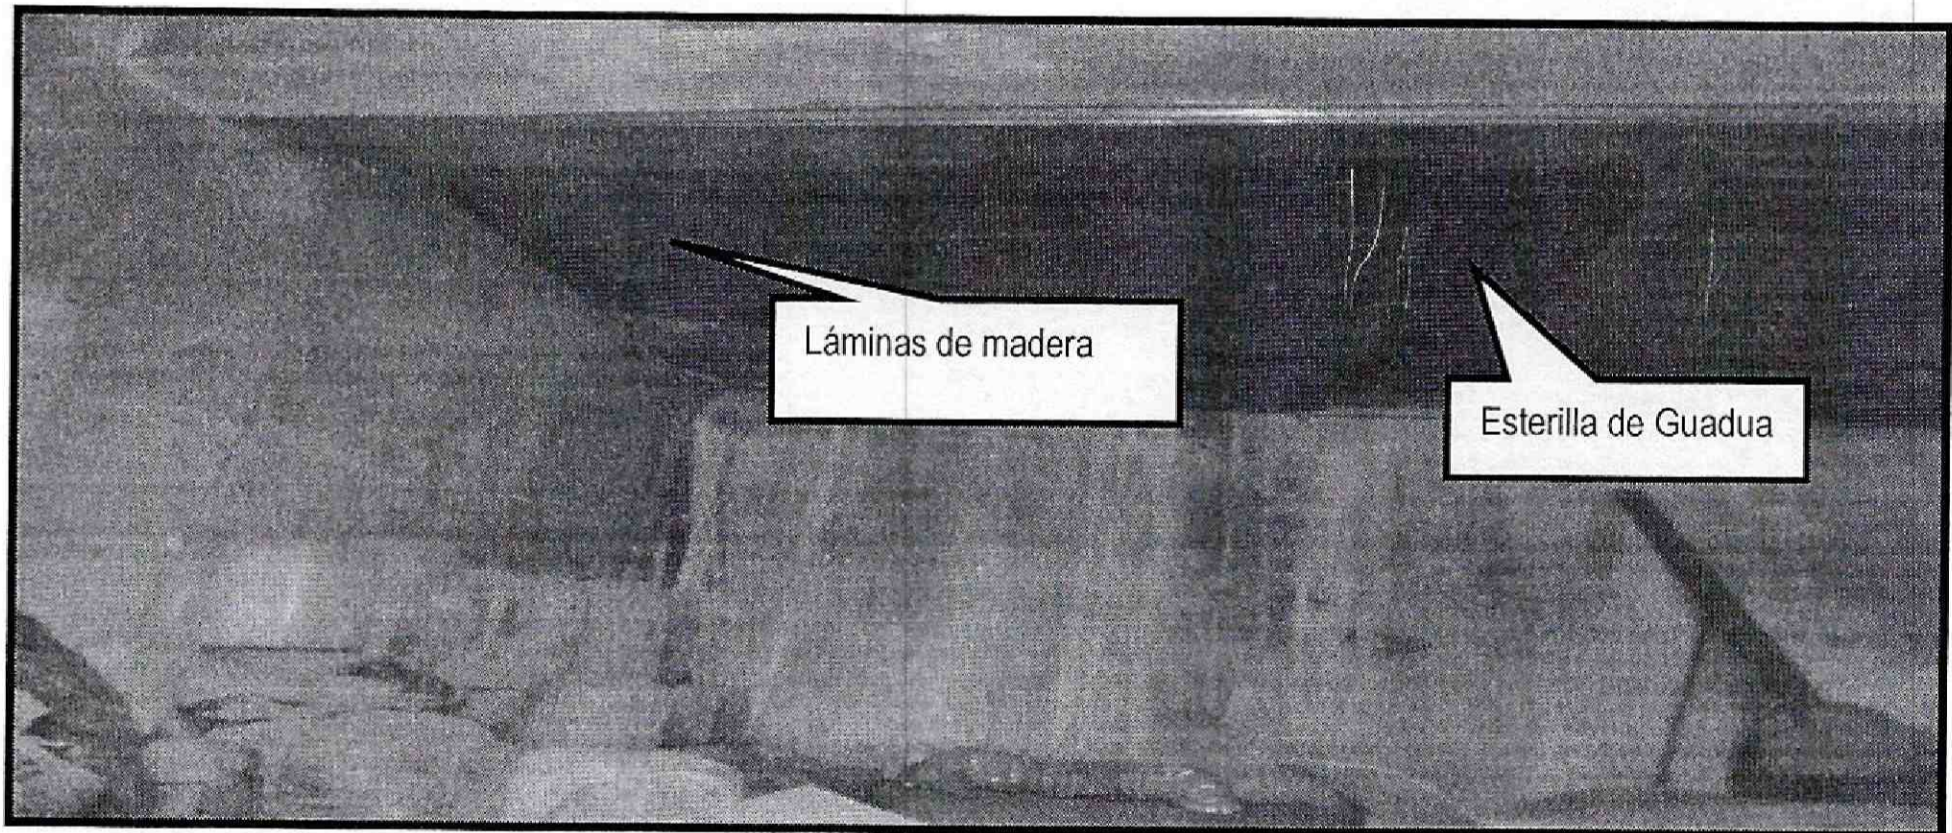
**Fotografía 5.** Cubierta posterior de la bodega ubicada en el predio de la Calle 8 No 24-28, en el Sector Catastral Ricaurte, de la Localidad de Los Mártires

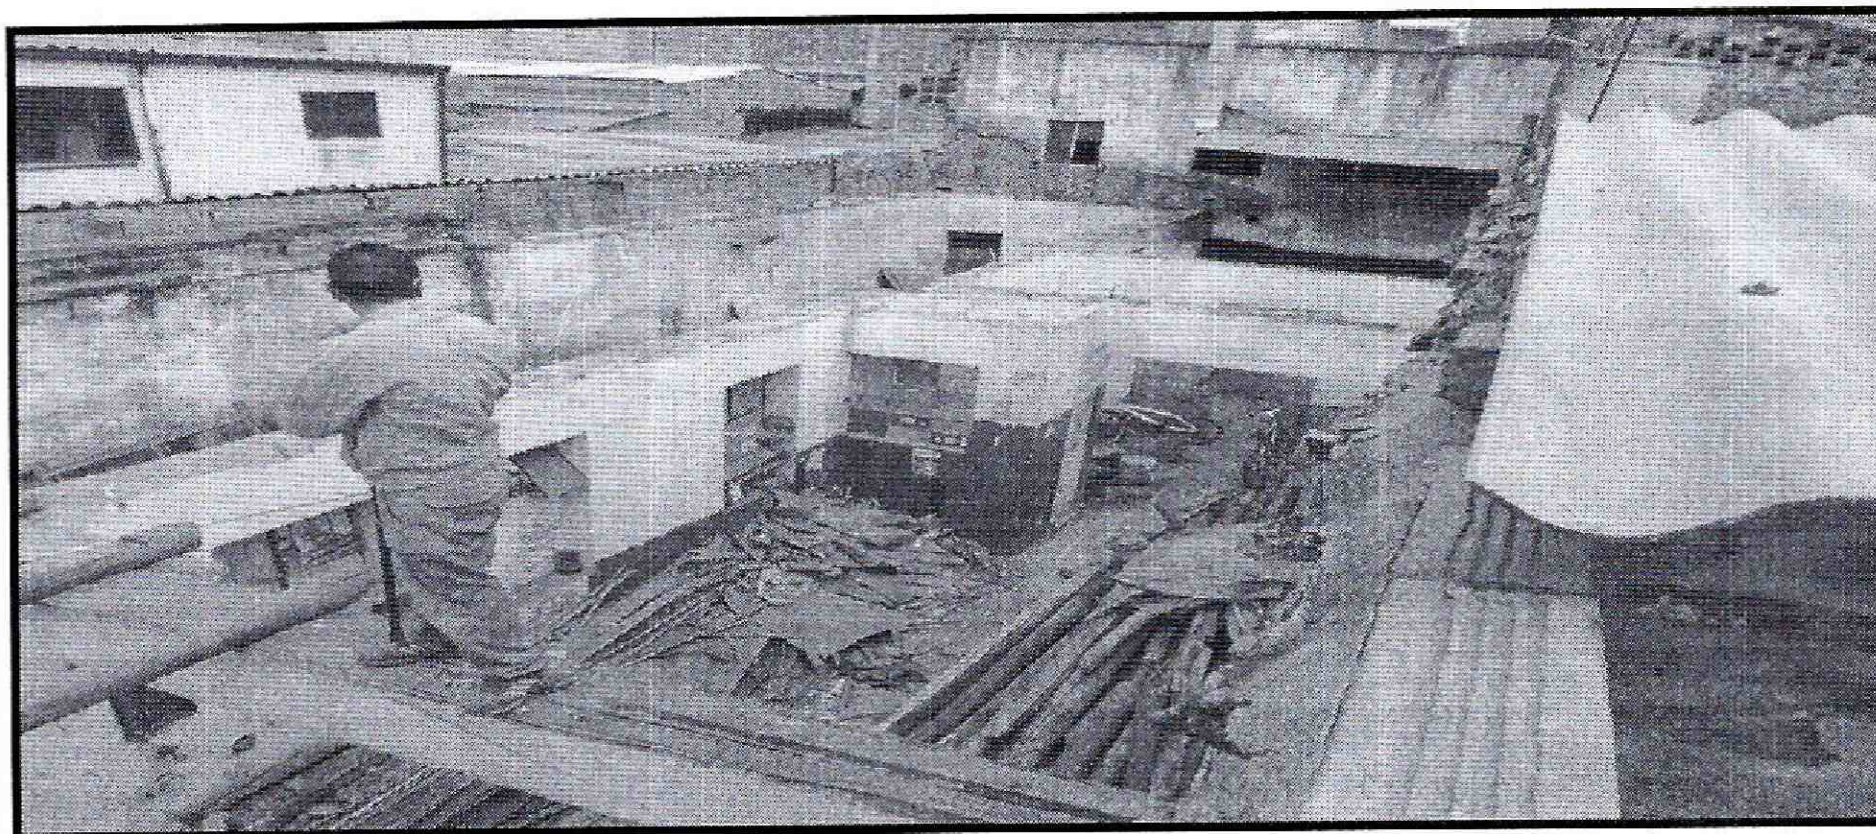
Al momento de la visita, la cubierta del costado frontal de la bodega, se encontraba desmontada en un 100%, de acuerdo a la información de los radicados de la referencia, la cubierta colapsó en su totalidad de forma súbita, posiblemente por el grado de deterioro en que se encontraban sus elementos que la conforman. (Ver fotografía 6).

Dentro de las posibles causas del colapso súbito de la cubierta de la parte frontal de la bodega, está el alto grado de deterioro en que se encontraban los elementos que la conformaban, los cuales pudieron perder en gran porcentaje sus propiedades mecánicas

**Fotografía 6.** Cubierta desmontada al 100%, en la parte frontal de la cubierta de la bodega, ubicada en el predio de la Carrera 20 No 15-22, en el Sector Catastral Ricaurte, de la Localidad de Los Mártires.

- Al responsable o responsables de la bodega localizada en el predio de la Calle 8 No 24-28, en el Sector Catastral Ricaurte, de la Localidad de Los Mártires, continuar en el retiro controlado de los elementos de cubierta que pueden presentar colapsos en la parte frontal y adelantar el mantenimiento y/o

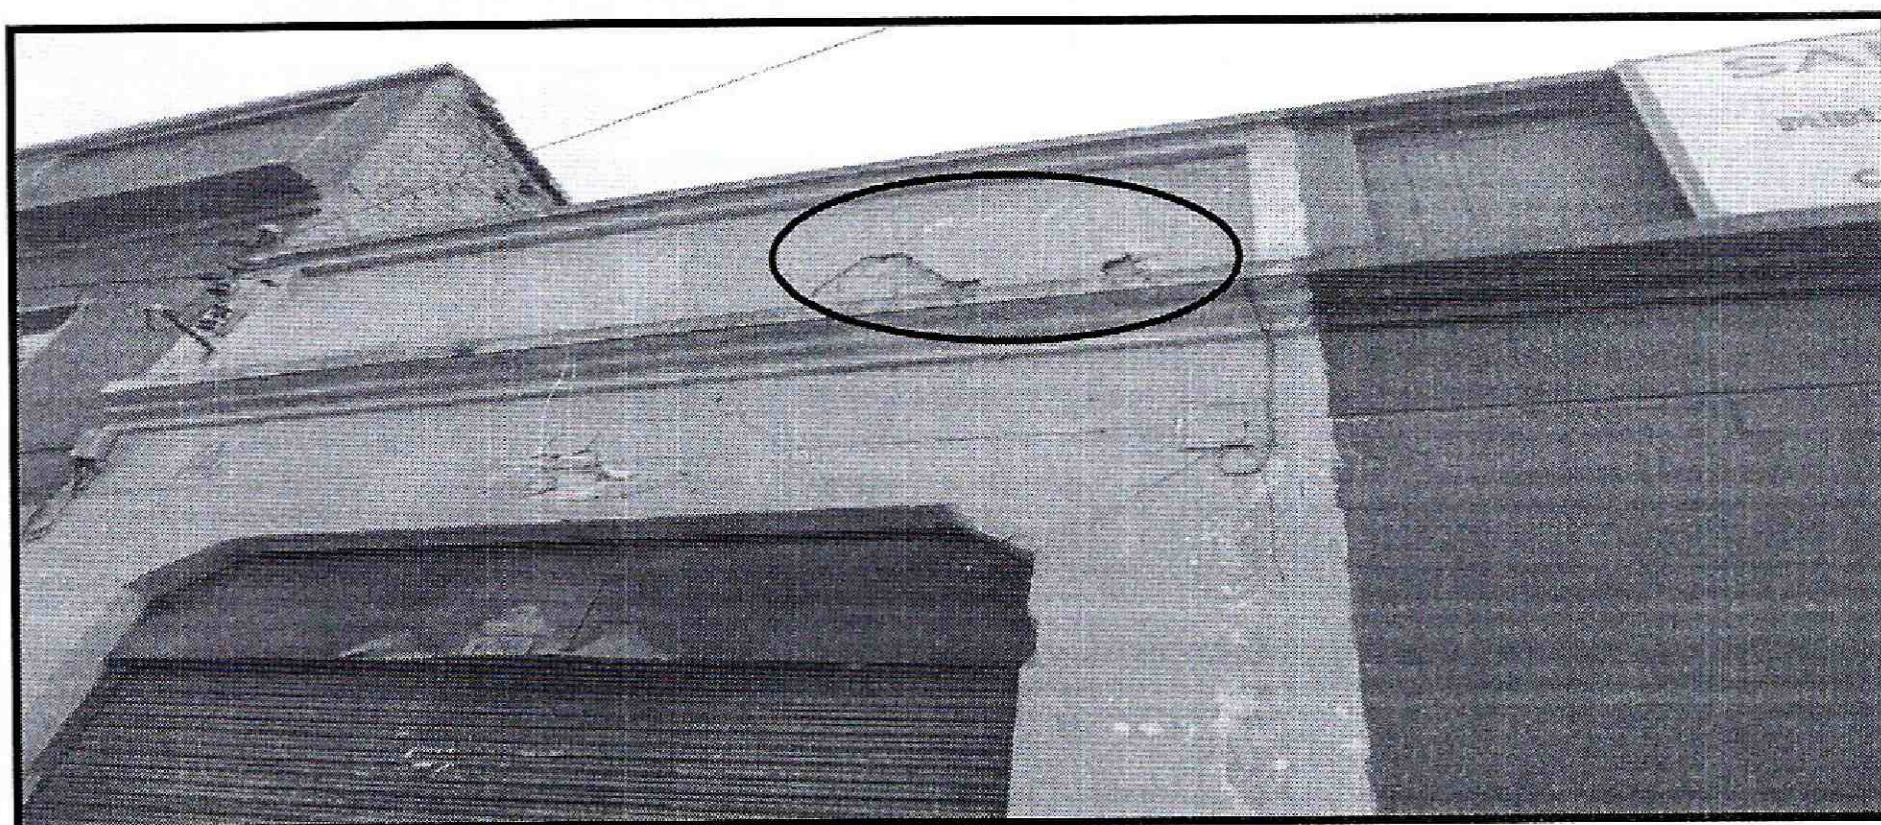
Adicionalmente en el dintel de la fachada sobre la puerta del costado occidental, se evidencia deterioro en el pañete, reflejado en desprendimientos parciales del mismo (Ver Fotografía 7).

**Fotografía 7.** Desprendimientos del pañete del dintel localizado en la fachada sobre la puerta del costado occidental de la bodega, ubicada en el predio de la Calle 8 No 24-28, en el Sector Catastral Ricaurte, de la Localidad de Los Mártires

- Al responsable o responsables del la bodega localizada en el predio de la Calle 8 No 24-28, en el Sector Catastral Ricaurte, de la Localidad de Los Mártires, realizar el retiro del pañete suelto que se encuentra sobre la fachada, con el fin de evitar que algunos fragmentos caigan sobre el sendero peatonal.
- Al responsable o responsables del la bodega localizada en el predio de la Carrera Calle 8 No 24-28, en el Sector Catastral Ricaurte, de la Localidad de Los Mártires, realizar un seguimiento permanente de las condiciones de estabilidad del la bodega, e informar a esta entidad si se presentan cambios significativos que alteren o modifiquen la estabilidad del mismo.
