DIAGNÓSTICO TÉCNICO – DI- 8753
SUBDIRECCIÓN DE ANÁLISIS DE RIESGOS Y EFECTOS DE CAMBIO CLIMÁTICO
COORDINACIÓN DE ASISTENCIA TÉCNICA
RADICADO IDIGER 2015ER18599

DIRECCIÓN:	Carrera 20 B N° 75- 54	ÁREA DIRECTA:	480 m ²
SECTOR CATASTRAL	San Felipe	POBLACIÓN ATENDIDA:	1
UPZ:	98-Los Alcázares	FAMILIAS	1
LOCALIDAD:	12-Barrios Unidos	ADULTOS	1
CHIP	AAA0086RXLW	NIÑOS	0
		PREDIOS EVALUADOS	1
		DOCUMENTO REMISORIO	CR-22372

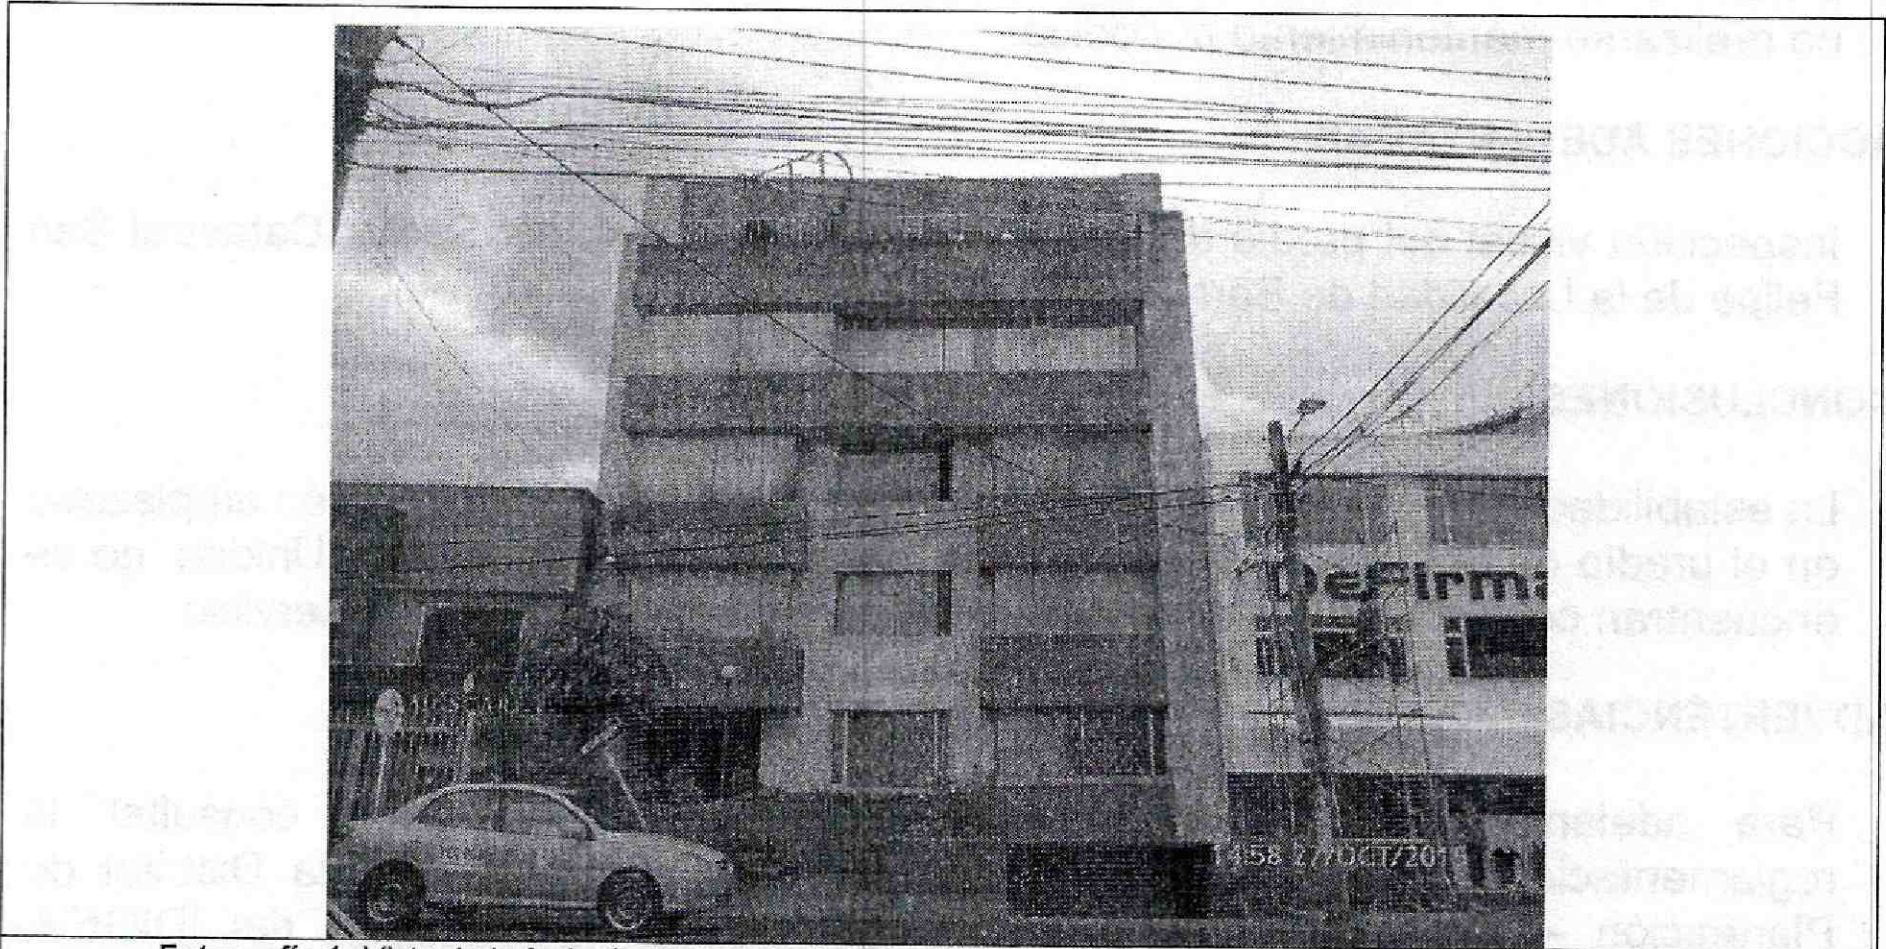
En el predio de la Carrera 20 B N° 75-54, se emplaza una construcción denominada SITGES, edificación de 5 niveles y sótano, construida bajo un sistema estructural en muros de carga en mampostería, placa de entepiso y cubierta en concreto reforzado, donde no se evidencian afectaciones que comprometan la estabilidad estructural y habitabilidad de la edificación en general.

Fotografía 1: Vista de la fachada del predio de la Carrera 20 B N° 75-54, de la Localidad de Barrios Unidos

- La estabilidad estructural, la habitabilidad y funcionalidad de la edificación emplazada en el predio de la Carrera 20 B N° 75-54, de la Localidad de Barrios Unidos, no se encuentran comprometidas en la actualidad bajo cargas normales de servicio.

- Al responsable y/o responsables de la edificación emplazada en el predio de la Carrera 20 B N° 75-54, de la Localidad de Barrios Unidos, realizar acciones de mantenimiento de la misma, con el propósito de garantizar durante la vida útil del inmueble, las condiciones adecuadas para su uso.

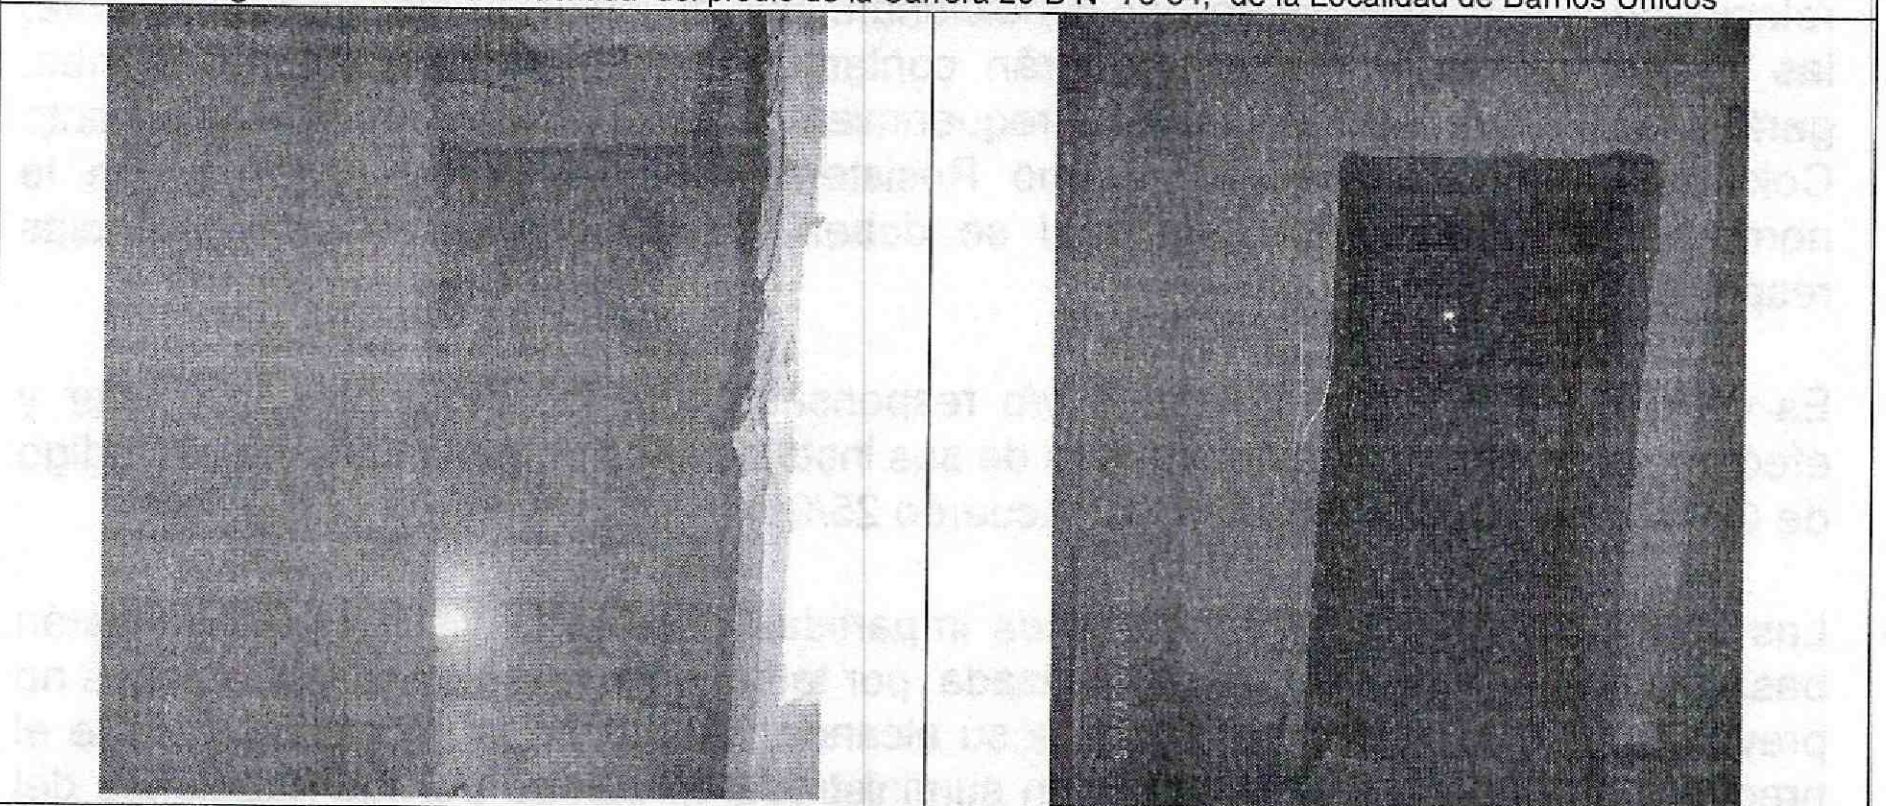
Se realiza verificación al interior del apartamento 102, ubicado al costado oriental de la edificación en el primer nivel, conformado por 3 habitaciones, dos baños y patio. Se observan labores de remodelación (enchape, resane y pintura) del apartamento, más no se evidencian afectaciones que comprometen la estabilidad estructural y habitabilidad de mismo.

Fotografía 2: Se evidencian las actividades de reparación del aparatemtno 102, ubicada al interior del predio de la Carrera 20 B N° 75-54
