DIAGNÓSTICO TÉCNICO DI-8754
SUBDIRECCIÓN DE ANÁLISIS DE RIESGOS Y EFECTOS DE CAMBIO CLIMÁTICO
COORDINACIÓN DE ASISTENCIA TÉCNICA
RAD IDIGER 2015ER20897

ATENDIÓ: MARIBEL BARRERA SÁNCHEZ				SOLICITANTE: Comunidad	
COE	27	MOVIL	6		
FECHA	07 de diciembre de 2015	HORA	11:30 p.m.	VIGENCIA: Temporal mientras no se modifique significativamente las condiciones físicas del sector

DIRECCIÓN	Carrera 1 No. 160B-55	ÁREA DIRECTA	411 m ²				
BARRIO	Cerro Norte	POBLACIÓN ATENDIDA	5				
UPZ	11- San Cristóbal Norte	FAMILIAS	1	ADULTOS	3	NIÑOS	2
LOCALIDAD	1- Usaquén	PREDIOS EVALUADOS	1				
CHIP	AAA0115HTXS	OFICIO REMISORIO	CR-22373

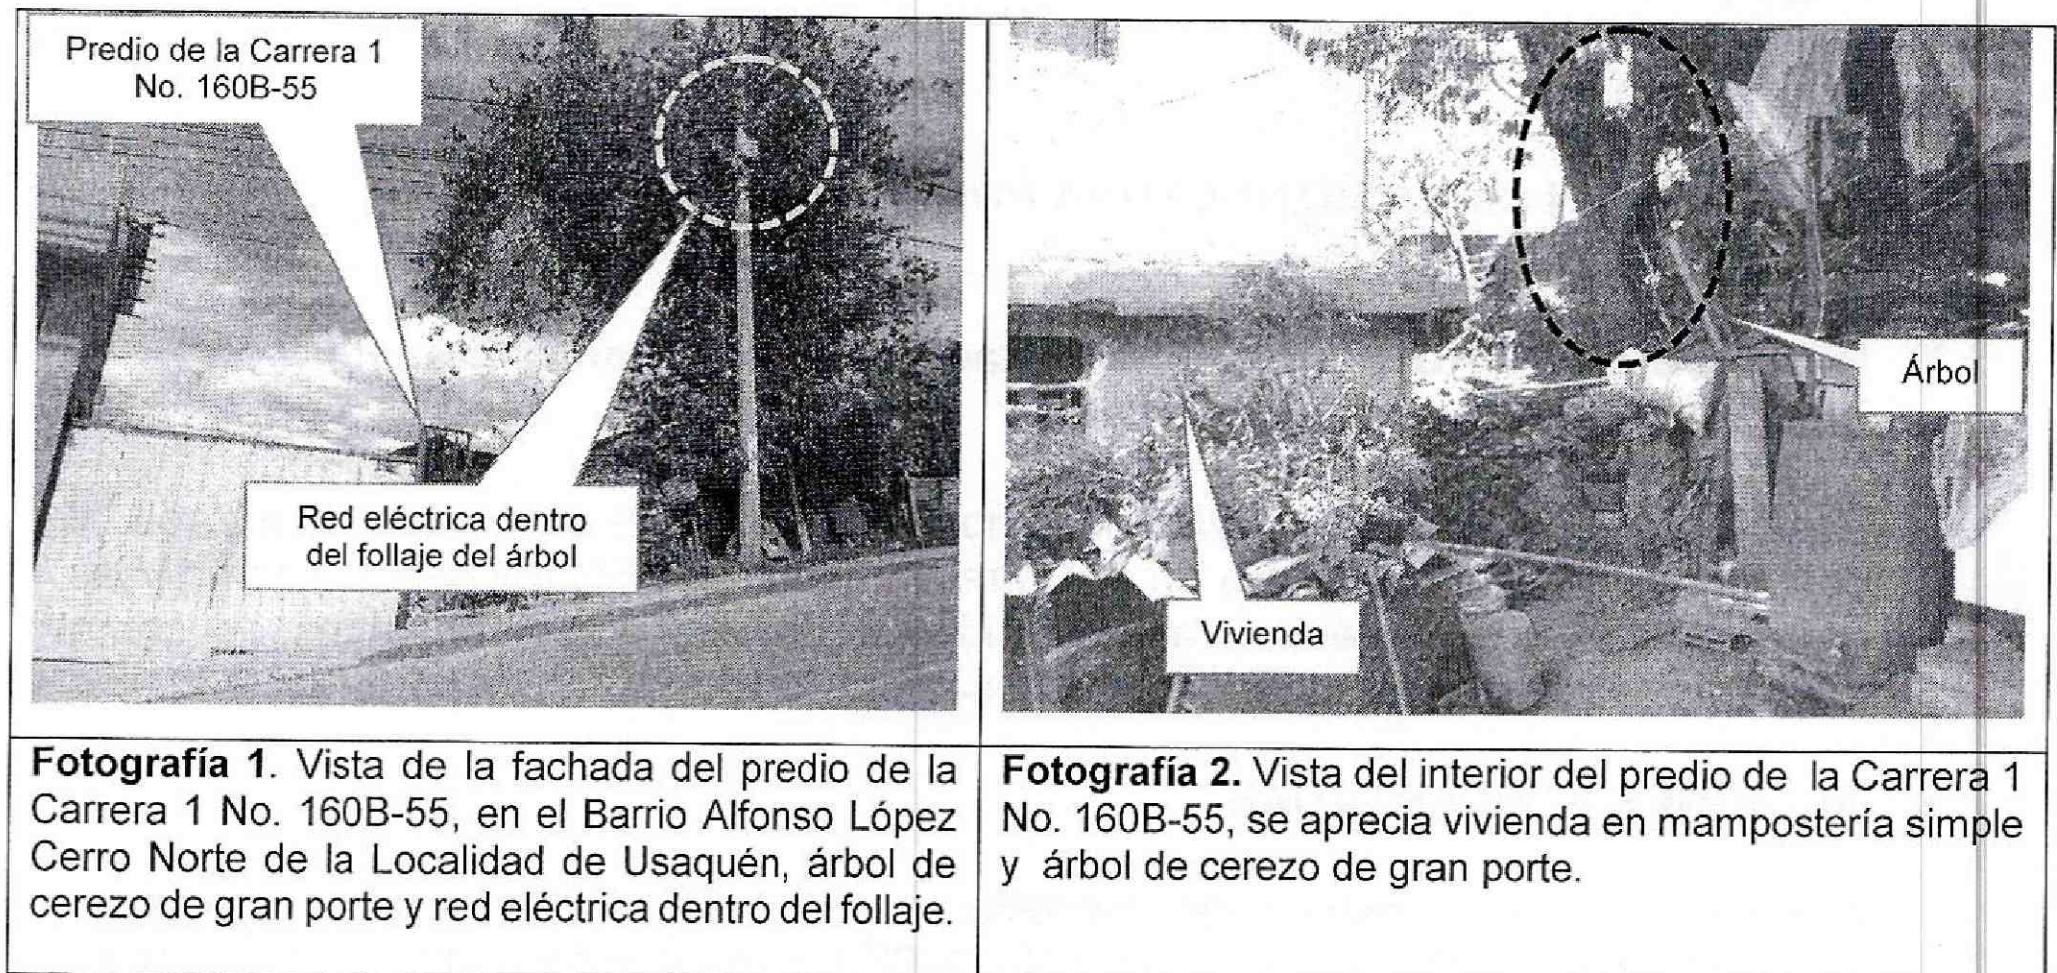
Al costado suroriental del predio de la Carrera 1 No. 160B-55 y contiguo a la vía Carrera 1, se encuentra un árbol de cerezo, con altura aproximada de 8 metros, cuyas ramificaciones (follaje) se encuentran direccionadas hacia el costado nor-occidental, lo que ofrece una percepción de leve inclinación (Ver Fotografía 3); de igual manera por el mencionado costado, se aprecia la pérdida parcial de suelo en la base del árbol, lo que ha dejado expuestas algunas raíces, disminuyendo la capacidad de soporte del mismo (Ver Fotografía 4). Entre el árbol y el andén peatonal en concreto de la Carrera 1, se encuentra un poste, que soporta una red eléctrica, que se encuentra dentro del follaje del árbol, por lo que puede resultar afectada la funcionalidad de la red.

- A la Empresa Codensa, verificar el estado de la red de conducción eléctrica, que se encuentra dentro del follaje del individuo arbóreo, localizado en el predio de la Carrera 1 No. 160B-55, en el Barrio Cerro Norte de la Localidad de Usaquén y adelantar las medidas necesarias para garantizar el adecuado funcionamiento y las condiciones de seguridad de las mismas, de acuerdo a la normatividad establecida.

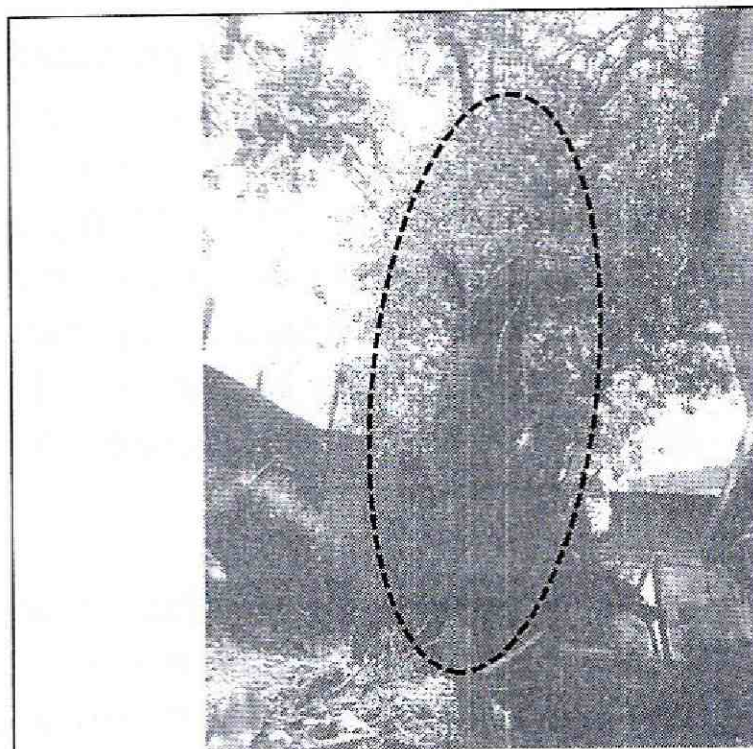
Entre las posibles causas, por las cuales presenta pérdida de verticalidad el árbol localizado al costado suroriental del el predio de la Carrera 1 No. 160B-55, se encuentran el alto porte del individuo arbóreo, la pérdida de suelo de soporte y la pendiente del terreno.

Fotografía 3. Leve pérdida de verticalidad de árbol de cerezo localizado al costado suroriental de la vivienda de la Carrera 1 No. 160B-55.

Posible colapso en el corto y/o mediano plazo del árbol de cerezo localizado al costado suroriental del predio de la Carrera 1 No. 160B-55, dadas las condiciones mencionadas, lo cual afectaría a la vivienda en comento, a sus habitantes, así como el poste y la red de energía eléctrica del sector.

- A la Secretaría Distrital de Ambiente, para que desde su competencia, se realice un análisis detallado, de las condiciones reales del individuo arbóreo y el suelo de soporte y se implementen las medidas pertinentes, para garantizar las condiciones de seguridad, para la vivienda de la Carrera 1 No. 160B-55, en el Barrio Cerro Norte de la Localidad de Usaquén y sus para los residentes como para la infraestructura aledaña.

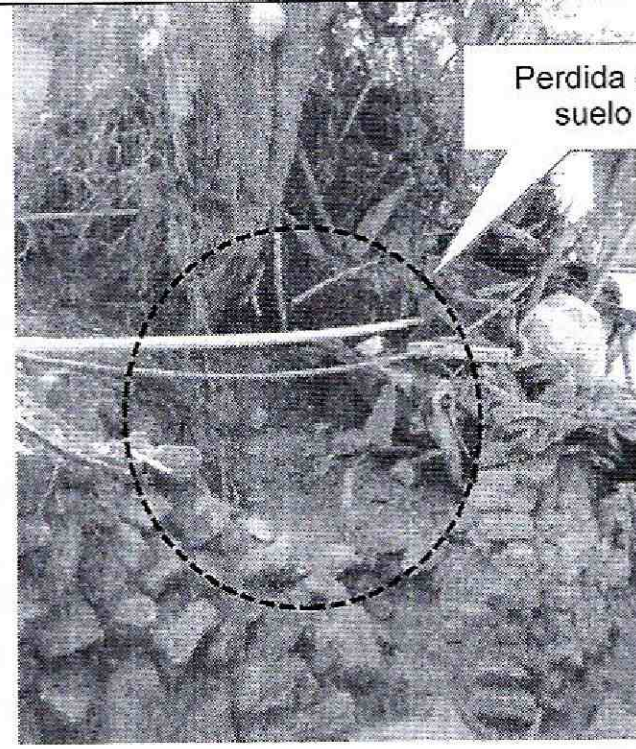
Fotografía 4. Pérdida de suelo, dejando expuestas algunas raíces del árbol, localizado al costado suroriental de la vivienda de la Carrera 1 No. 160B-55.
