<b>DIAGNÓSTICO TÉCNICO</b>	Código:	GAR- FT - 03
		Versión:	03
		Fecha de revisión:	01/10/2014

**DIAGNÓSTICO TÉCNICO – DI-8756**  
**SUBDIRECCIÓN DE ANÁLISIS DE RIESGOS Y EFECTOS DE CAMBIO CLIMÁTICO**  
**COORDINACIÓN DE ASISTENCIA TÉCNICA**  
**EVENTO SIRE No 3508034**

DIRECCIÓN	Carrera 50 No 104 B -68	ÁREA DIRECTA	0.01 Ha				
SECTOR	Estoril	POBLACIÓN ATENDIDA	156				
UPZ	20- La Alhambra	FAMILIAS	52	ADULTOS	104	NIÑOS	52
LOCALIDAD	11- Suba	PREDIOS EVALUADOS	1				
CHIP	AAA0235DUJZ y otros	OFICIO REMISORIO	CR-22389

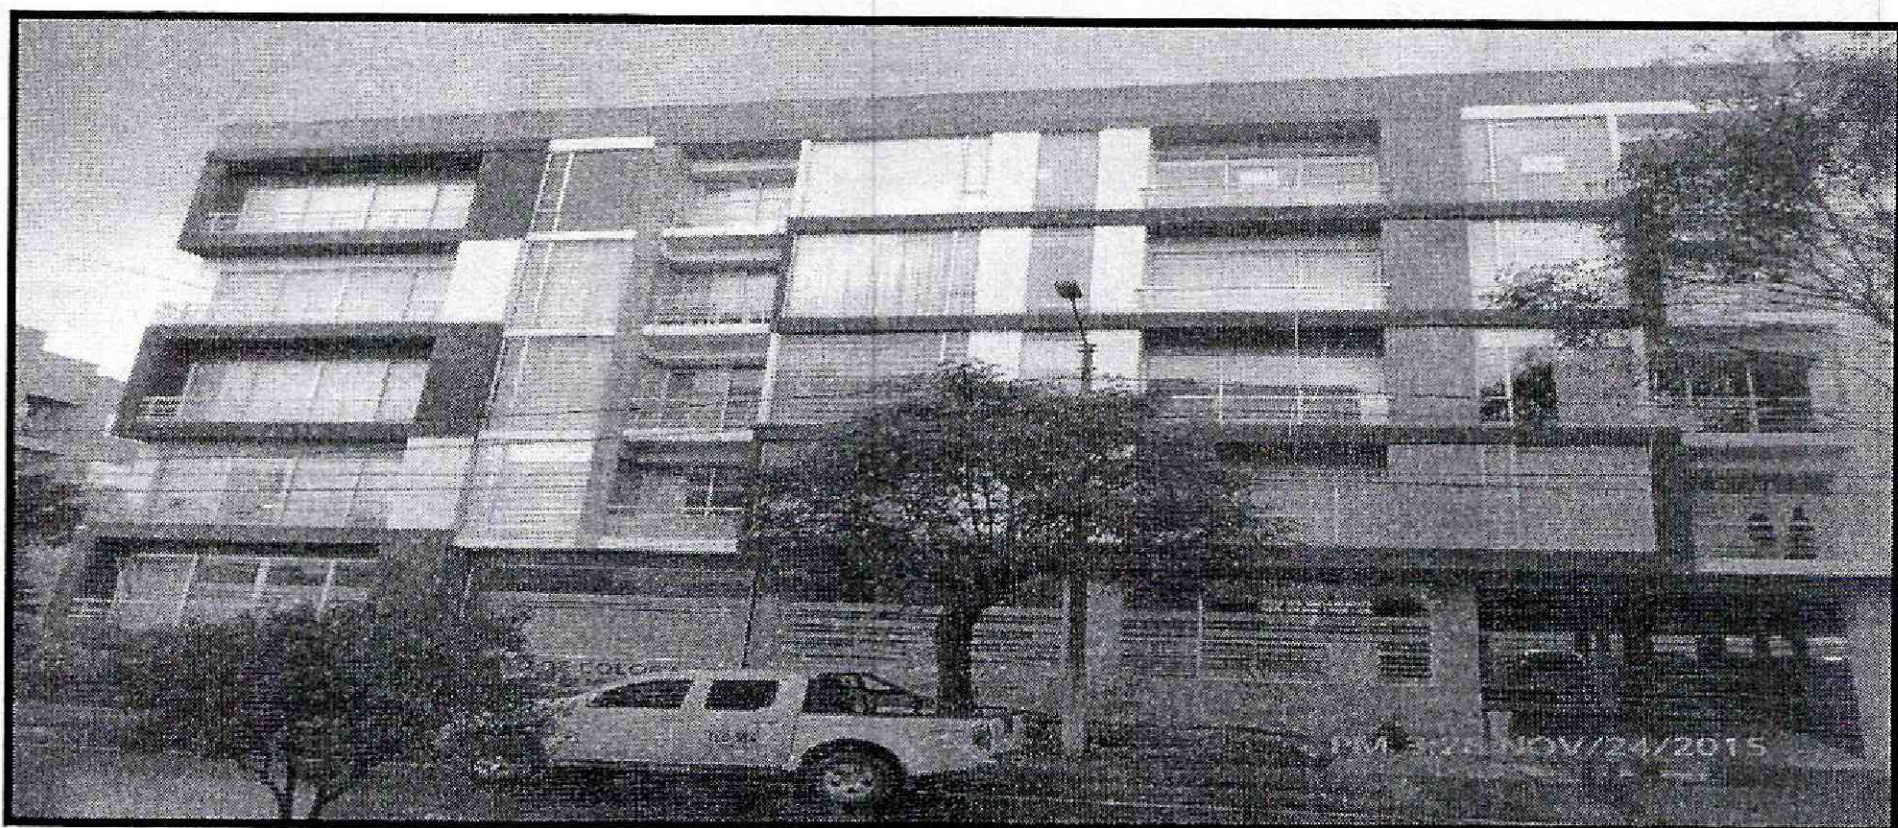
El día 24 de Noviembre de 2015, en atención al evento SIRE No 3508034, personal del Instituto Distrital de Gestión de Riesgos y Cambio Climático IDIGER, realizó visita técnica al predio ubicado en la Carrera 50 No 104B-68 en el Sector Catastral Estoril, de la Localidad de Suba. En el predio se emplaza una edificación de cinco niveles con sótano destinada para vivienda llamada Edificio Eco del Colorado, cuyo sistema estructural está conformado por pórticos de vigas y columnas en concreto con placas aligeradas también de concreto (Ver fotografía 1).

**Fotografía 1.** Vista general de la fachada del predio ubicado en la Carrera 50 No 104B-68 en el Sector Catastral Estoril, de la Localidad de Suba.

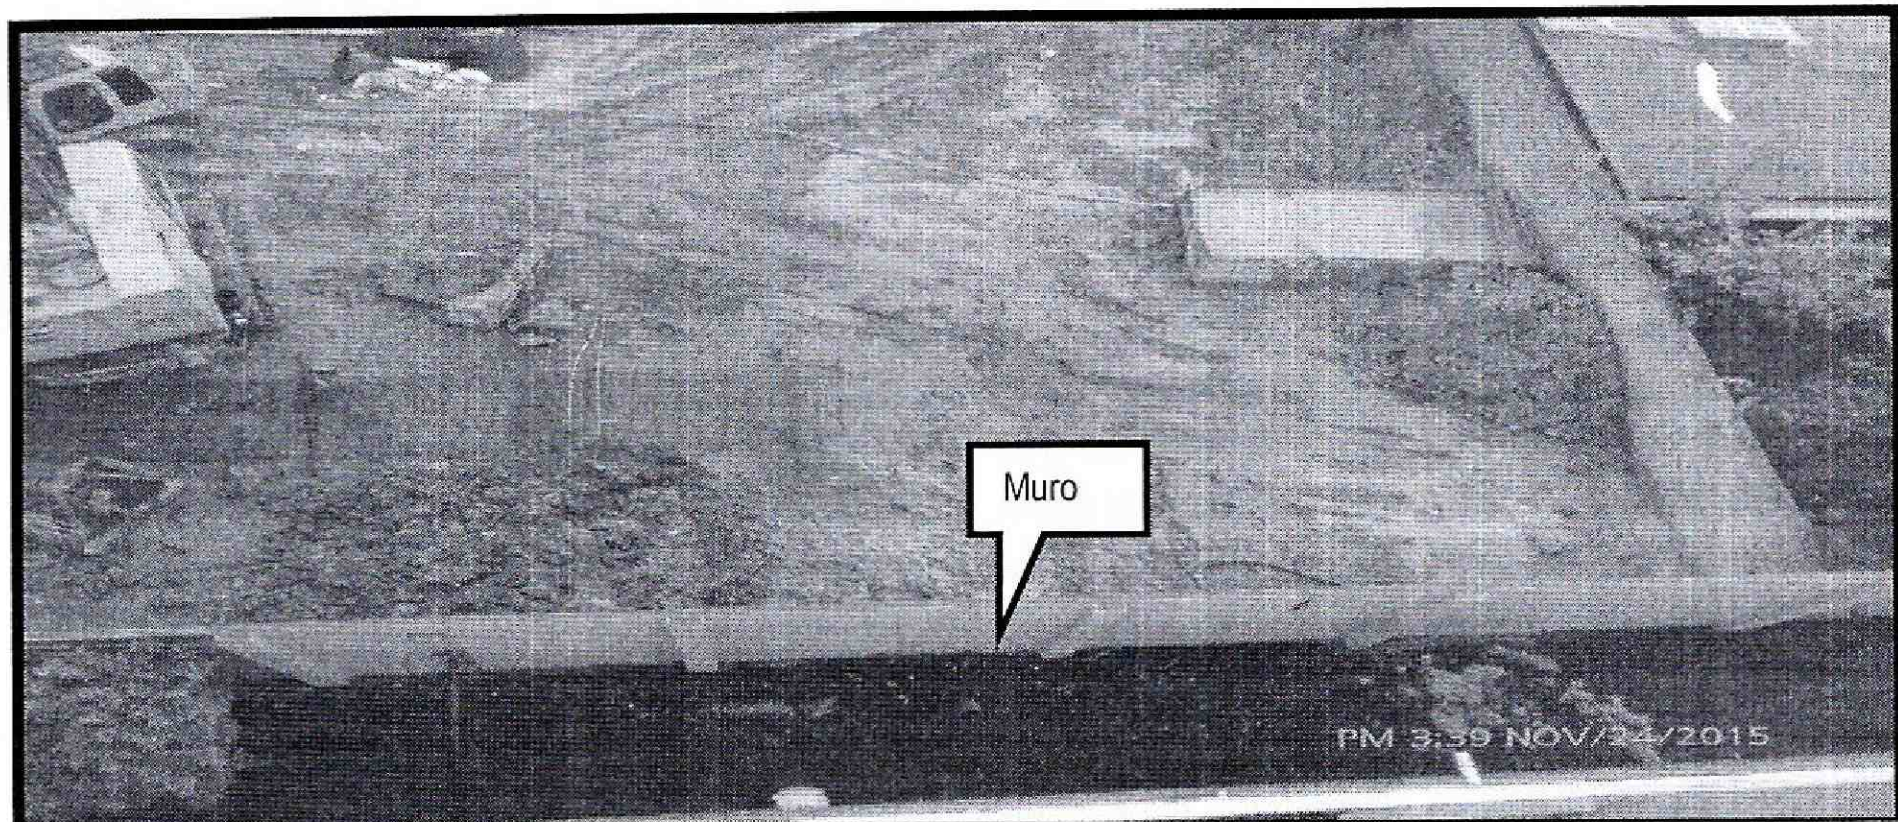
presencia de columnetas en concreto separadas cada 3.2m aproximadamente. El muro se encuentra en su cara interna pañetado con dilataciones horizontales cada 50 cm aproximadamente (Ver fotografías 2 y 3).

**Fotografía 2.** Vista en planta del muro que divide la obra aledaña con la zona verte, del predio ubicado en la Carrera 50 No 104B-68, en el Sector Catastral Estoril, de la Localidad de Suba.

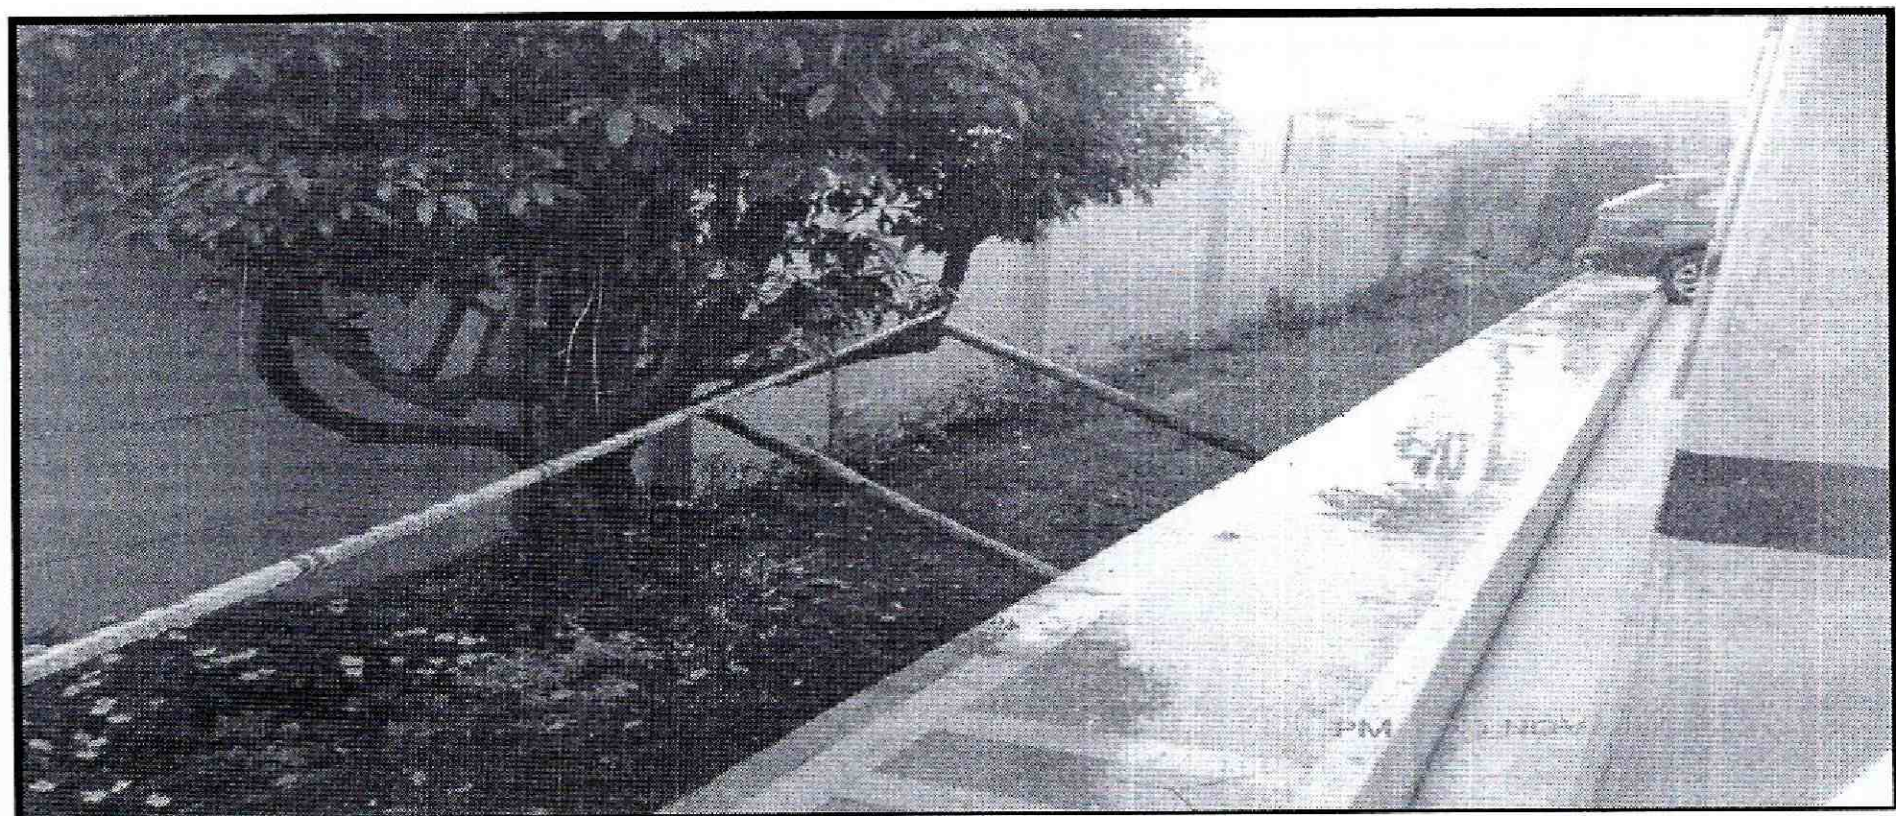
**Fotografía 3.** Vista desde el interior del edificio Eco del Colorado del muro que divide la obra aledaña con la zona verte, del predio ubicado en la Carrera 50 No 104B-68, en el Sector Catastral Estoril, de la Localidad de Suba.

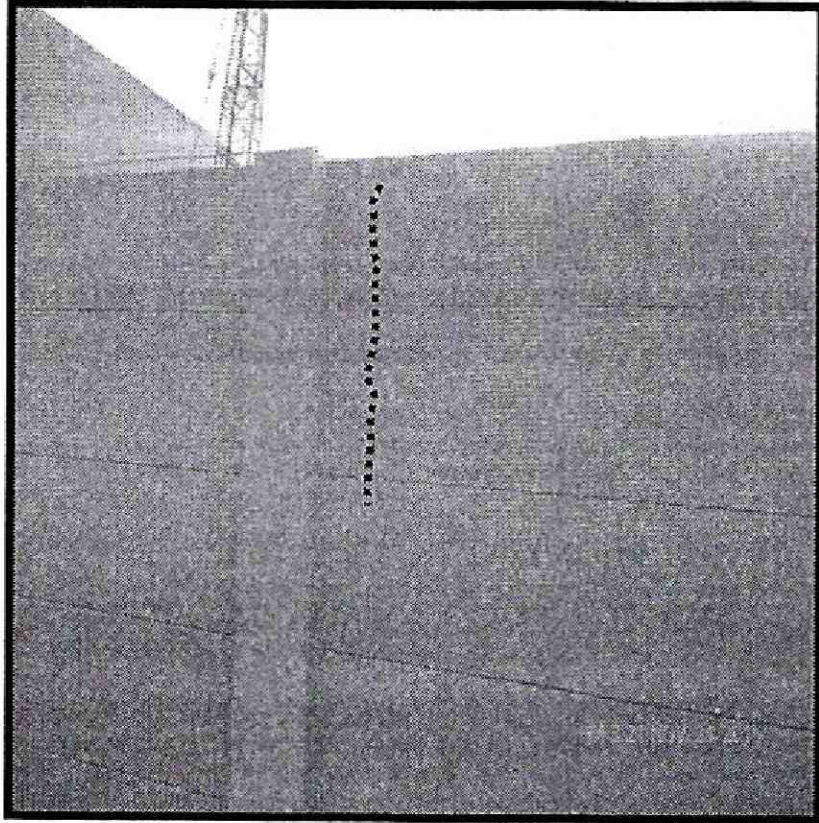
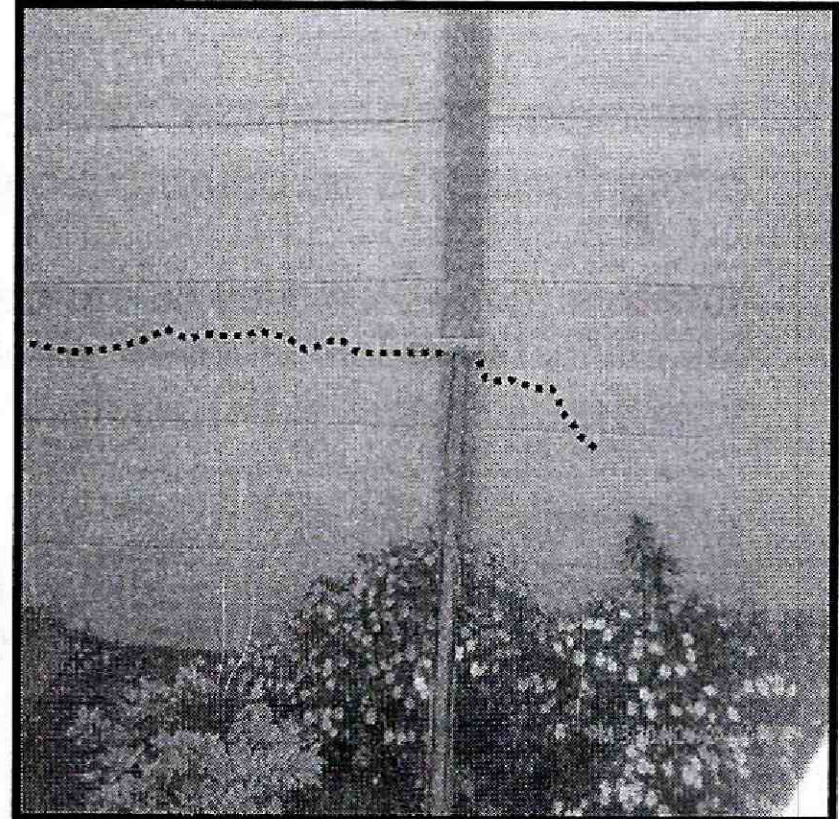
En el muro se evidencian fisuras de tendencia horizontal y vertical con aberturas aproximadas al milímetro (1.0), en el acabado de la cara interna, razón por lo cual los responsables de la obra aledaña adelantaron las acciones de apuntalamiento del muro desde la zona verde del edificio Eco del Colorado. El apuntalamiento consiste en la instalación diagonal de varas de madera con diámetro aproximado de 3", soportadas en uno de sus extremos por el borde de placa de concreto del primer nivel de la zona de parqueaderos, que sostienen planchones instalados de forma vertical sobre la cara interna del muro (Ver fotografía 6).

Teniendo en cuenta la proximidad del muro con la construcción vecina, es posible que las fisuras observadas fueran ocasionadas por las vibraciones que produce la maquinaria de pilotaje de la construcción; situación que no es posible precisar por la inspección visual realizada.

**Fotografías 4 y 5.** Fisuras en el acabado de la cara interna del muro colindante con la obra aledaña, en el predio ubicado en la Carrera 50 No 104B-68, en el Sector Catastral Estoril, de la Localidad de Suba.

- A los responsables del Edificio Eco del Colorado, emplazado en el predio de la Carrera 50 No 104B-68, en el Sector Catastral Estoril, de la Localidad de Suba, acatar la recomendación de restricción parcial de uso, de la zona verde del primer nivel, localizada junto al muro que presenta lesiones y que colinda con la obra aledaña.

- Al responsable o responsables de la construcción que se adelanta en el costado oriental del edificio Eco del Colorado, verificar las actas de vecindad a fin de constatar las condiciones del predio de la Carrera 50 No 104B-68 antes de iniciar las obras y compararlas con las condiciones actuales, con el fin de establecer si tal intervención ha generado afectaciones por efecto de la ejecución del proyecto. En caso afirmativo, se deben implementar las acciones necesarias, que garanticen llevar los predios a las condiciones de estabilidad y habitabilidad que tenían antes de iniciadas las labores en obra, acciones que deberán implementarse con el apoyo de personal idóneo.

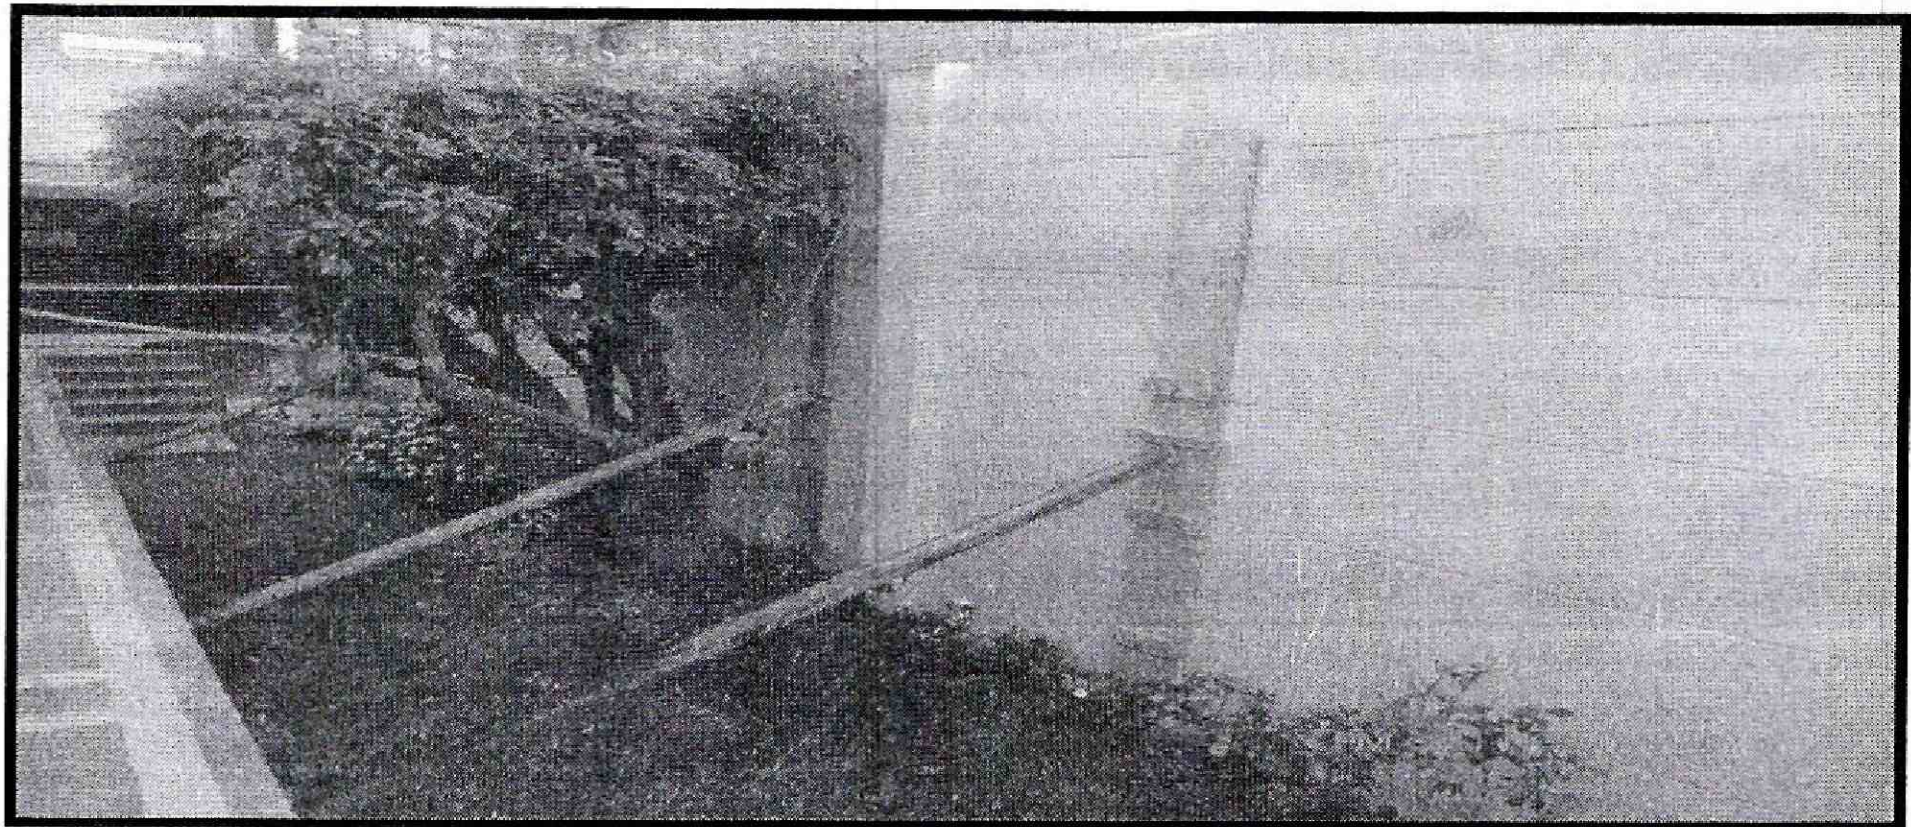
**Fotografía 6.** Apuntalamiento en la cara interna del muro que divide el edificio Eco del Colorado, con la obra aledaña en el predio ubicado en la Carrera 50 No 104B-68, en el Sector Catastral Estoril, de la Localidad de Suba.
