DIAGNÓSTICO TÉCNICO DI – 8758
SUBDIRECCIÓN DE ANÁLISIS DE RIESGOS Y EFECTOS DE CAMBIO CLIMÁTICO
COORDINACIÓN DE ASISTENCIA TÉCNICA
RADICADO IDIGER No. 2015ER19561
RADICADO IDIGER No. 2015ER19868
RADICADO IDIGER No. 2015ER19869

1. DATOS GENERALES DEL EVENTO

PREDIOS	Chircal Carlos Miranda Transversal 13H No. 49D-50 Sur Fundación Centro de Trabajo Los Chircales Calle 49D Bis A Sur No. 13-16 Chircal Criselio Castillo Calle 49D Bis A Sur No. 13-28	ÁREA DIRECTA	3000 m ²		
BARRIO	Barrio El Socorro II Desarrollo La Esperanza Alta	POBLACIÓN ATENDIDA	75		
UPZ	54 – Marruecos	FAMILIAS	30	ADULTOS	45
LOCALIDAD	18 – Rafael Uribe Uribe	NIÑOS	30		
CHIP	AAA0010WDXR AAA0010XRNX AAA0010XROM	PREDIOS EVALUADOS	3		
		OFICIO REMISORIO	CR-22391

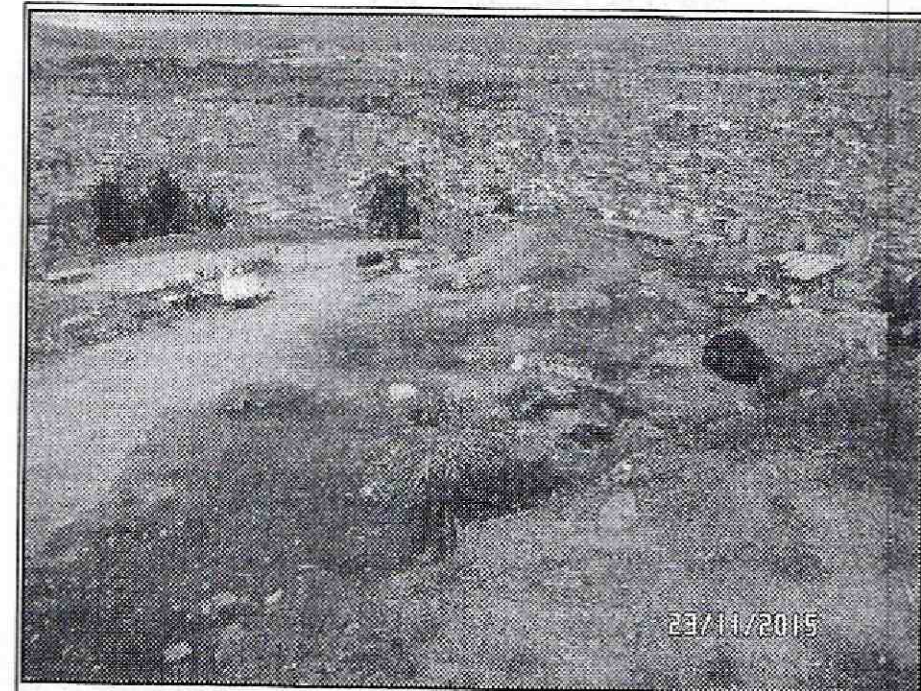
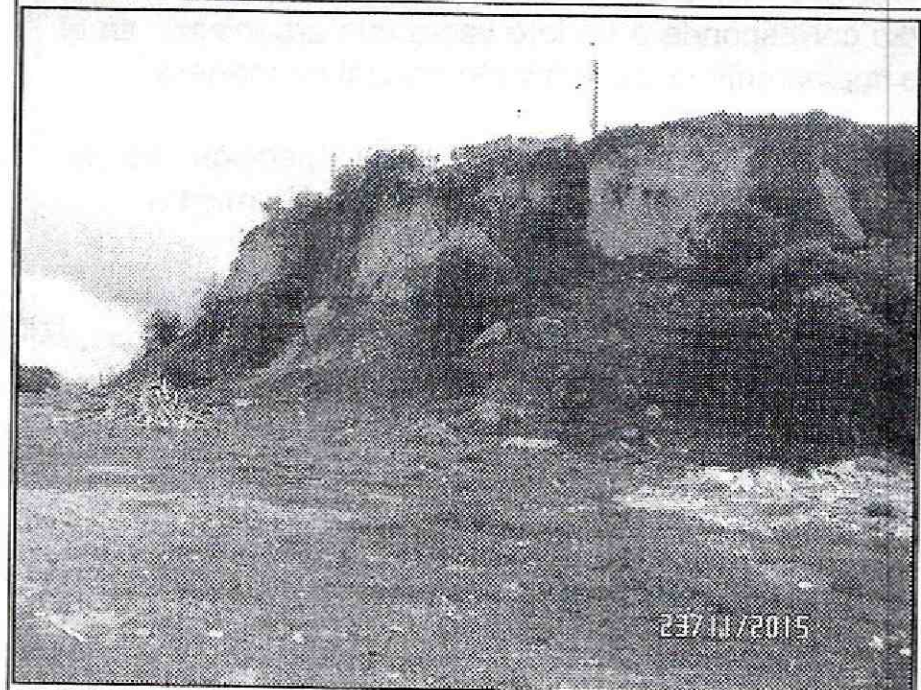
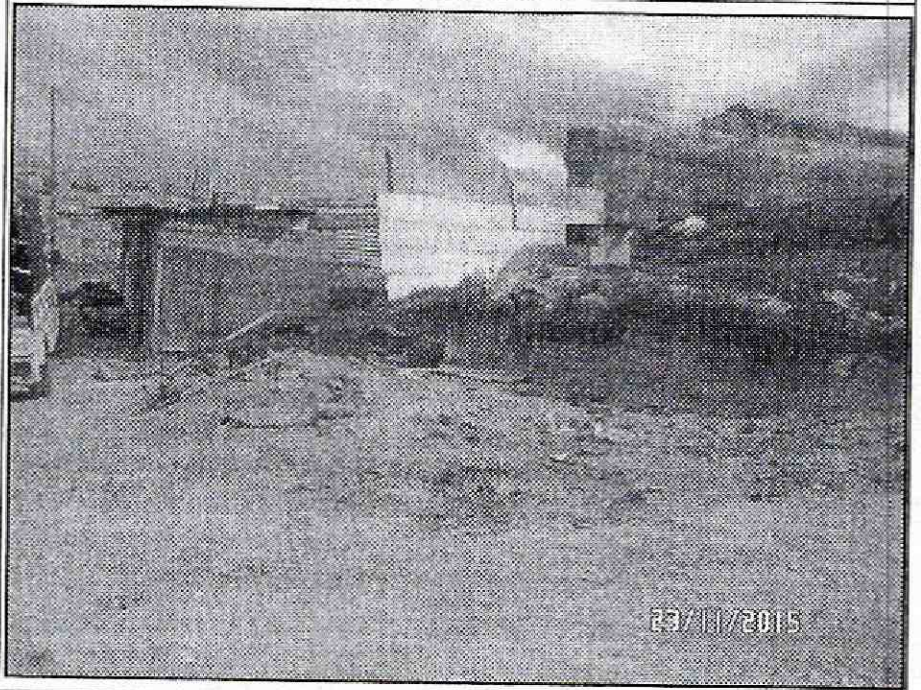
Transversal 13H No. 49D-50 Sur - Chircal Carlos Miranda
 CHIP: AAA0010WDXR

El predio evaluado hace parte de un antiguo frente de explotación minera, delimitado por un talud de corte (costado oriental) de tendencia vertical, con una altura variable que oscila entre 10 metros y 15 metros y una longitud de aproximadamente 50 metros, en el que no se identificaron medidas de protección ni sistemas de manejo de las aguas de escorrentía superficial y subsuperficial.

En el talud, se identifican discontinuidades que obedecen a diaclasas continuas, generando cuñas de falla de tendencia vertical y diagonal, con aberturas cercanas a 25 centímetros, de longitudes variables que oscilan entre 2 metros y 5 metros, lo que genera bloques de areniscas inestables con volumen aproximado a los 15 m³, los cuales al momento de desprenderse se depositarían en la base del talud sin generar afectación en infraestructura pública y/o privada.

Al costado occidental del predio, aproximadamente a 15 metros del talud evaluado, se emplaza una vivienda de un nivel, construida en material de recuperación y mampostería simple, con cubierta liviana en teja de zinc soportada por un entramado en madera, en la que se observan deficiencias constructivas relacionadas con el material en el que se encuentra construida y la ausencia de elementos de confinamiento y amarre en el sector construido en mampostería simple. Resaltando que al momento, nadie atendió el llamado por lo que la inspección se realizó desde el exterior, sin identificar ningún tipo de daño que indique compromiso en la estabilidad estructural y habitabilidad de la misma, ante cargas normales de servicio.

- La estabilidad estructural y habitabilidad de la vivienda emplazada en el predio de la Transversal 13H No. 49D-50 Sur – Chircal Carlos Miranda, en el Barrio El Socorro II de la Localidad de Rafael Uribe Uribe, no se encuentran comprometidas por las deficiencias constructivas identificadas en la misma.

- La estabilidad del talud del antiguo frente de explotación minera, localizado al costado oriental del predio de la Transversal 13H No. 49D-50 Sur – Chircal Carlos Miranda, en el Barrio El Socorro II de la Localidad de Rafael Uribe Uribe, no se encuentra comprometida por los bloques de masa inestables identificados en el mismo y de presentarse el desprendimiento de los mismo, no se evidencia riesgo alguno en infraestructura pública y/o privada.

- A los responsables del antiguo frente de explotación de materiales en el predio de la Transversal 13H No. 49D-50 Sur - Chircal Carlos Miranda en el Barrio El Socorro II de la Localidad de Rafael Uribe Uribe; Implementar el Plan de Recuperación y Restauración Morfológica y Ambiental - PRRMA, de acuerdo con los términos de referencia impuestos por la Autoridad Ambiental Competente; así mismo, implementar las medidas de mitigación del riesgo deducidas de los estudios pertinentes a realizar para dar cumplimiento al Plan de Recuperación y Restauración Morfológica y Ambiental – PRRMA antes mencionado.

- Al responsable y/o responsables del predio de la vivienda emplazada en el predio de la Transversal 13H No. 49D-50 Sur - Chircal Carlos Miranda en el Barrio El Socorro II de la Localidad de Rafael Uribe Uribe, implementar en la estructura las acciones de reparación, reconstrucción y/o reforzamiento que sean necesarias, para llevar a los niveles de seguridad requeridos; acciones que deben ser adelantadas con el apoyo de personal idóneo, garantizando que se cumplan los requerimientos en la normatividad vigente, para lo cual se deben tramitar los permisos y licencias respectivos.

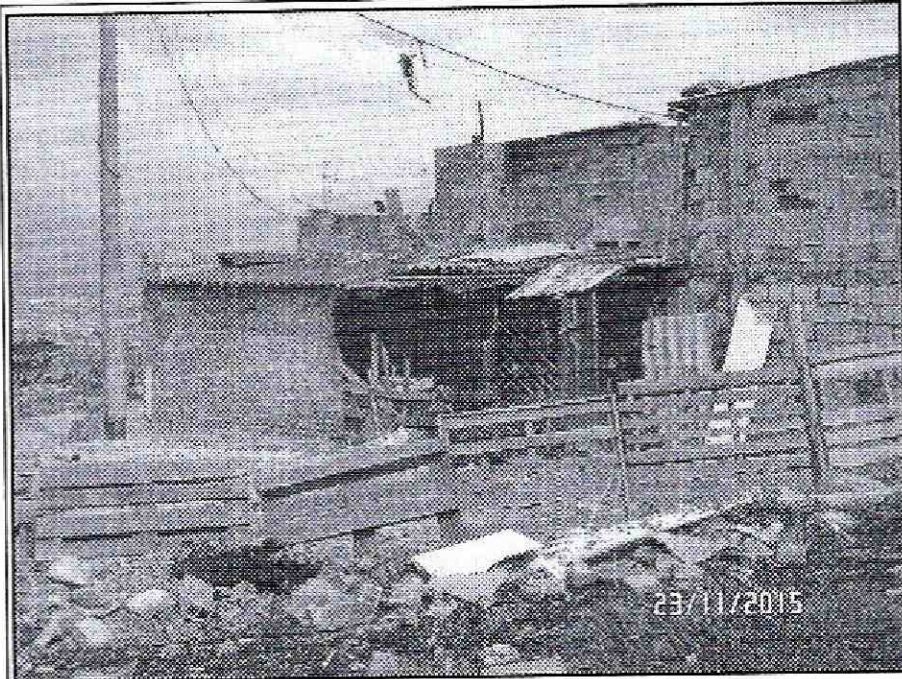
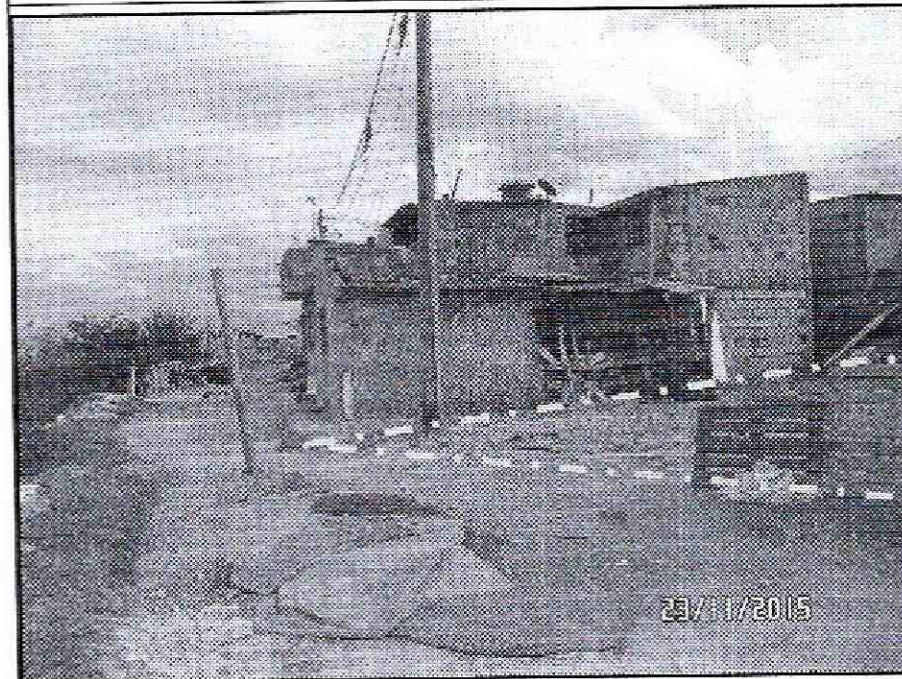
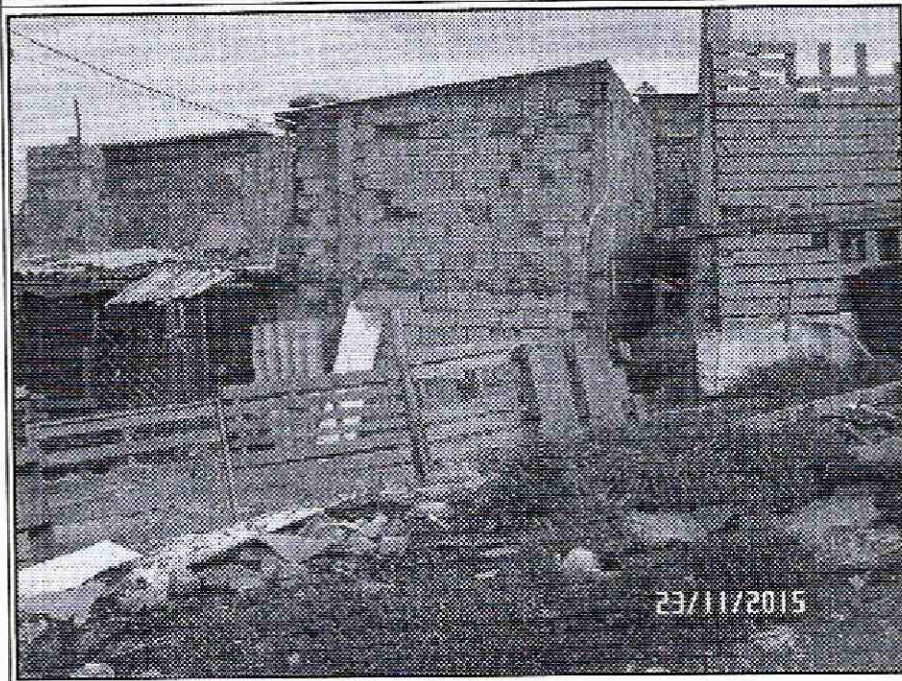
Calle 49D Bis A Sur No. 13-16 – Fundación Centro de Trabajo Social Los Chircales
CHIP: AAA0010XRNX

El predio corresponde a un lote vacío (sin urbanizar), en el cual se implementó un cerramiento parcial en madera.

Resaltando que al momento de la inspección no se identifica ningún proceso de inestabilidad en el mismo.

- Dado que el predio de la Calle 49D Bis A Sur No. 13-16 – Fundación Centro de Trabajo Social Los Chircales, corresponde a un lote vacío (no construido), no es posible determinar

las condiciones de habitabilidad ni estabilidad del mismo. Sin embargo, se resalta que para el predio evaluado no hay restricciones por concepto de amenaza y/o riesgo para el uso y ocupación del suelo; por lo que para cualquier intervención, se recomienda consultar la norma urbanística aplicable.

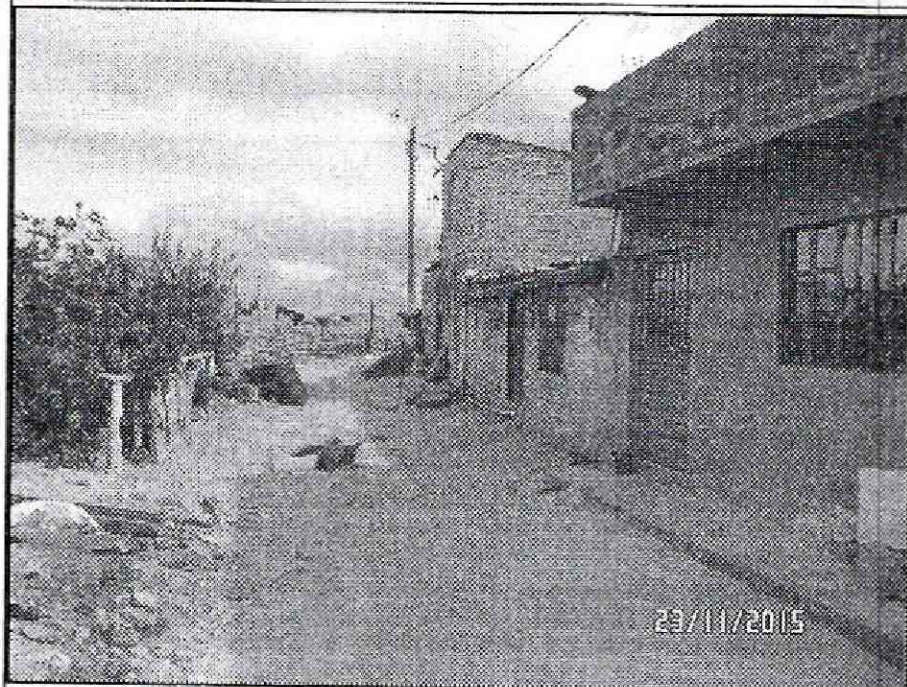
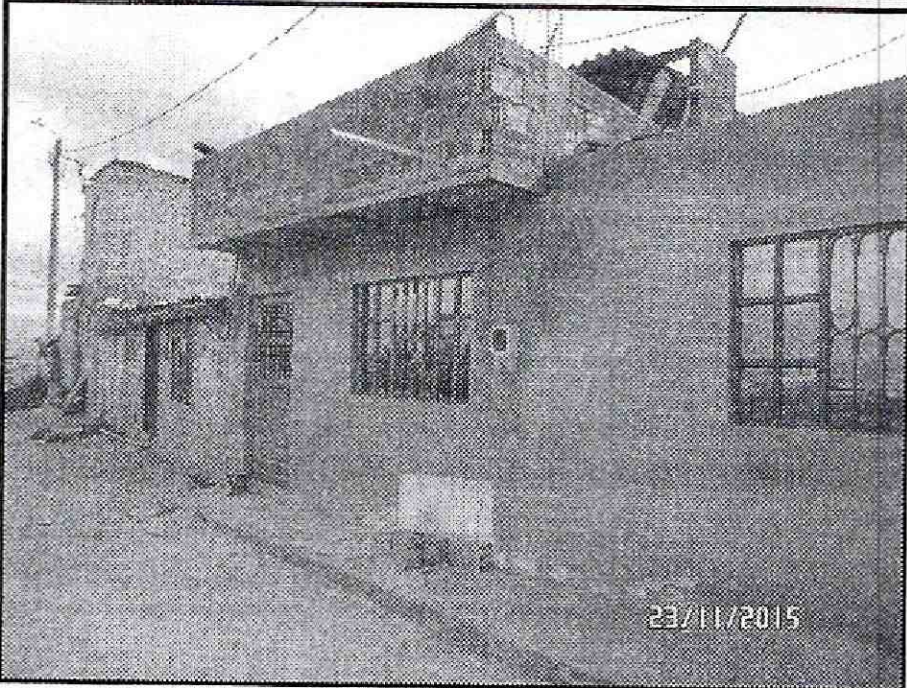
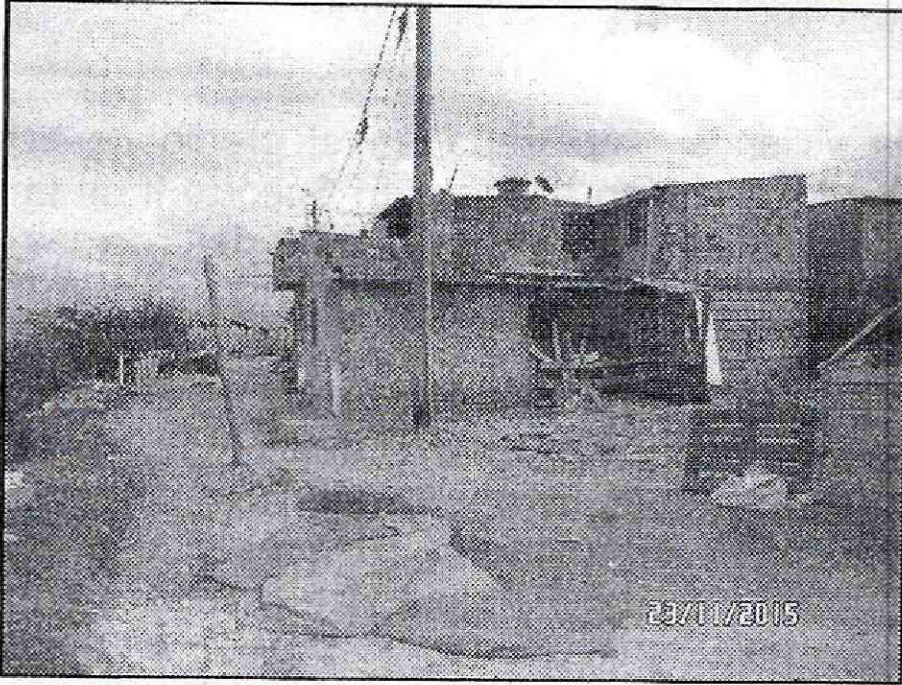
Calle 49D Bis A Sur No. 13-28 – Chircal Criselio Castillo
CHIP: AAA0010XR0M

El predio evaluado se localiza en la parte alta de un talud que correspondía a un antiguo frente de explotación minera (localizado en el predio de la Transversal 13H No. 49D-50 Sur - Chircal Carlos Miranda), y en el mismo se localiza una vivienda de un (1) nivel, construida en mampostería simple con cubierta en teja de asbesto cemento, presenta deficiencias constructivas relacionadas con la ausencia de elementos de confinamiento y amarre del tipo columnas y vigas.

Se resalta que al momento de la visita, no se pudo acceder a la vivienda ya que después de múltiples intentos, nadie atendió el llamado, por lo que se realizó la verificación a todos sus costados visibles en busca de daños, sin identificar indicios de los mismos.

Es pertinente resaltar que aunque la vivienda no presenta ningún tipo de daño, la misma es altamente vulnerable por los procesos de inestabilidad identificados en el sector, y que por tal motivo se encuentra incluida en el programa de reasentamiento de familias localizadas en zonas de alto riesgo NO Mitigable, mediante el identificador No. 2009-18-11257.

- La vivienda emplazada en el predio de la Calle 49D Bis A Sur No. 13-28 – Chircal Criselio Castillo, el cual se encuentra incluido en el Programa mediante el Concepto Técnico CT-4953, con Prioridad Técnica dos (2) e identificador 2009-18-11257 y como beneficiaria se encuentran el Señor Criselio Castillo, es altamente vulnerable por los procesos de remoción en masa identificados en el sector.

- A la Caja de la Vivienda Popular, agilizar el proceso de reasentamiento del predio de la Calle 49D Bis A Sur No. 13-28 – Chircal Criselio Castillo de la Localidad de Rafael Uribe Uribe, el cual se encuentra incluido en el Programa de Reasentamiento de Familias ubicadas en Zonas de Alto Riesgo NO Mitigable con prioridad técnica dos (2) mediante identificador No. 2009-18-11257, dado el compromiso en la estabilidad estructural y habitabilidad, por los procesos de inestabilidad que se presentan en el sector.

- Una vez se haya terminado el proceso de reasentamiento del predio de la Calle 49D Bis A Sur No. 13-28 – Chircal Criselio Castillo de la Localidad de Rafael Uribe Uribe, se recomienda demoler la vivienda, retirar los escombros y en cumplimiento de lo establecido en la ley, aislar y señalizar mediante vallas informativas el lote a fin de evitar que el predio sea ocupado nuevamente, e incorporarlo al inventario distrital de los predios desocupados en desarrollo del proceso de reasentamiento por alto riesgo NO mitigable, para su control y manejo por parte de las entidades correspondientes.
