DIAGNÓSTICO TÉCNICO DI-8764
SUBDIRECCIÓN DE ANÁLISIS DE RIESGOS Y EFECTOS DE CAMBIO CLIMÁTICO
COORDINACIÓN DE ASISTENCIA TÉCNICA
RAD IDIGER 2015ER20977

DIRECCIÓN	Carrera 5A Bis Este No. 9B-09 (Dirección actual) Transversal 4C Este No. 9B-09 (Dirección anterior)	ÁREA DIRECTA	496 m ² 76 m ² Área construida
BARRIO	Egipto	POBLACIÓN ATENDIDA	5
UPZ	94- La Candelaria	FAMILIAS	1
LOCALIDAD	17- Candelaria	ADULTOS	3
CHIP	AAA0144PJAW	NIÑOS	
		PREDIOS EVALUADOS	1
		OFICIO REMISORIO	CR-22404

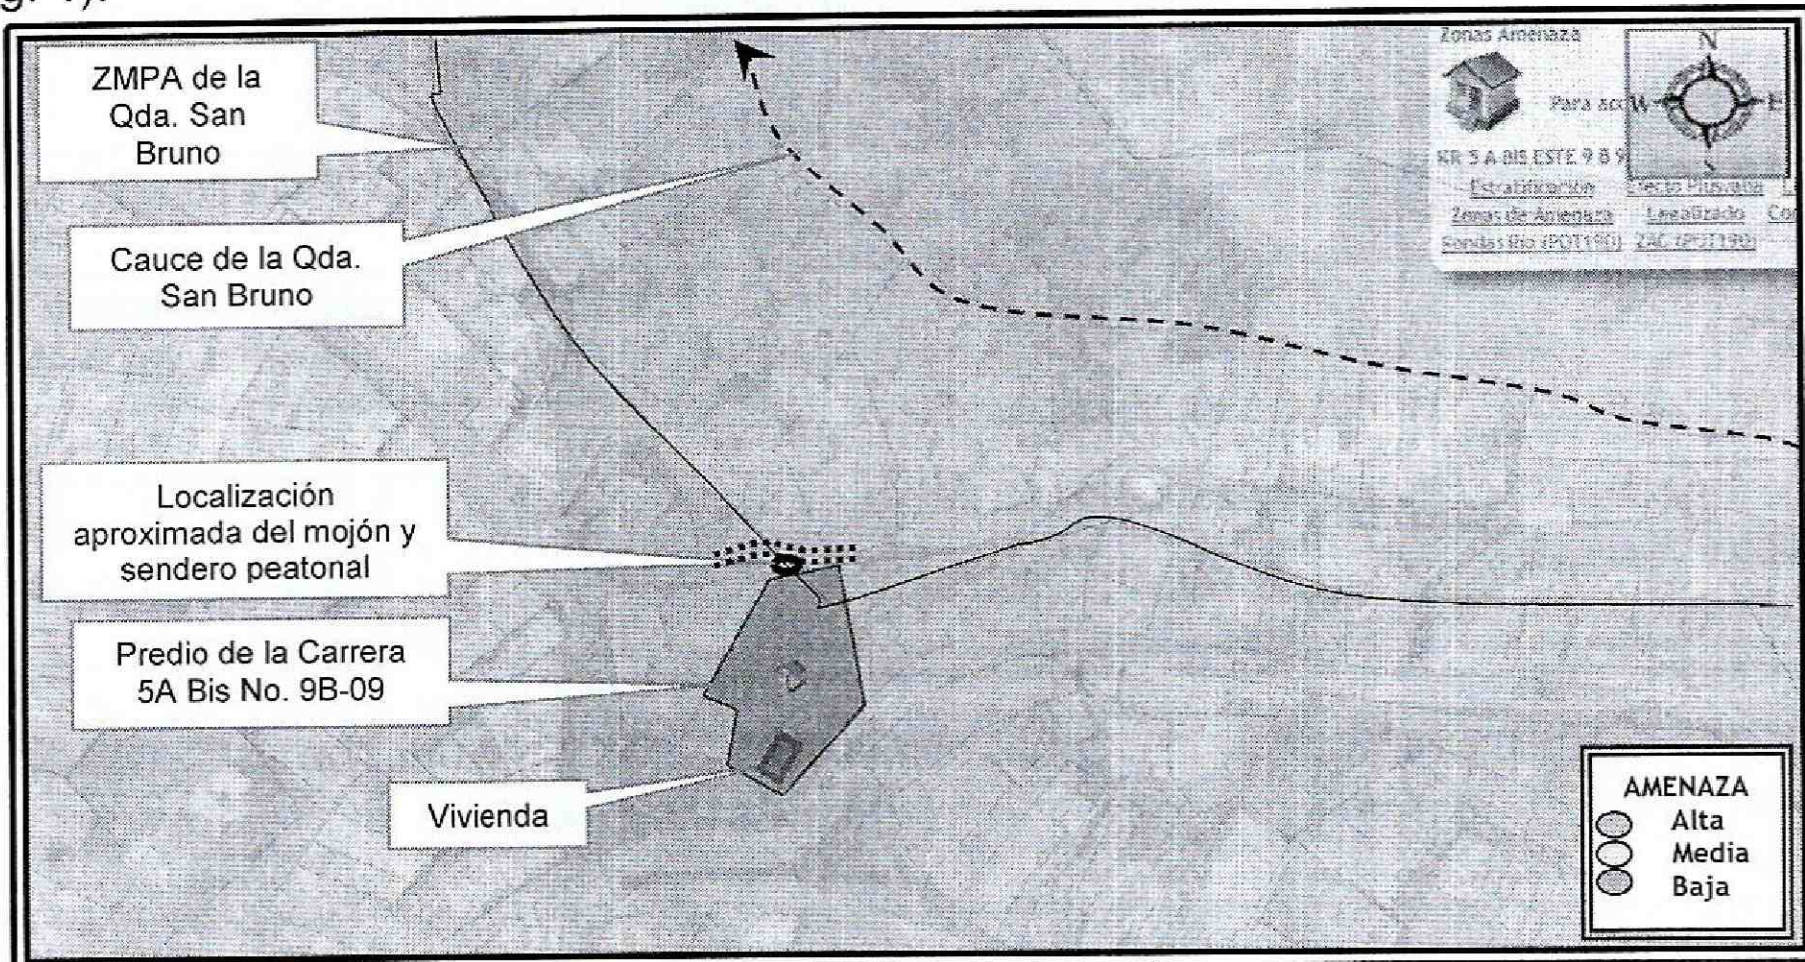
Ordenamiento Territorial de Bogotá – POT (Decreto 190 de 2004), el costado nororiental del predio esta categorizado en zona de amenaza media por procesos de remoción en masa, mientras que el costado suroccidental esta categorizado en amenaza alta (ver Fig. 1).

Figura 1. Localización y categorización de amenaza para el predio de la Carrera 5A Bis Este No. 9B-09, en el Barrio Egipto de la Localidad de Candelaria. Según el POT (Imagen tomada del SINUPOT).

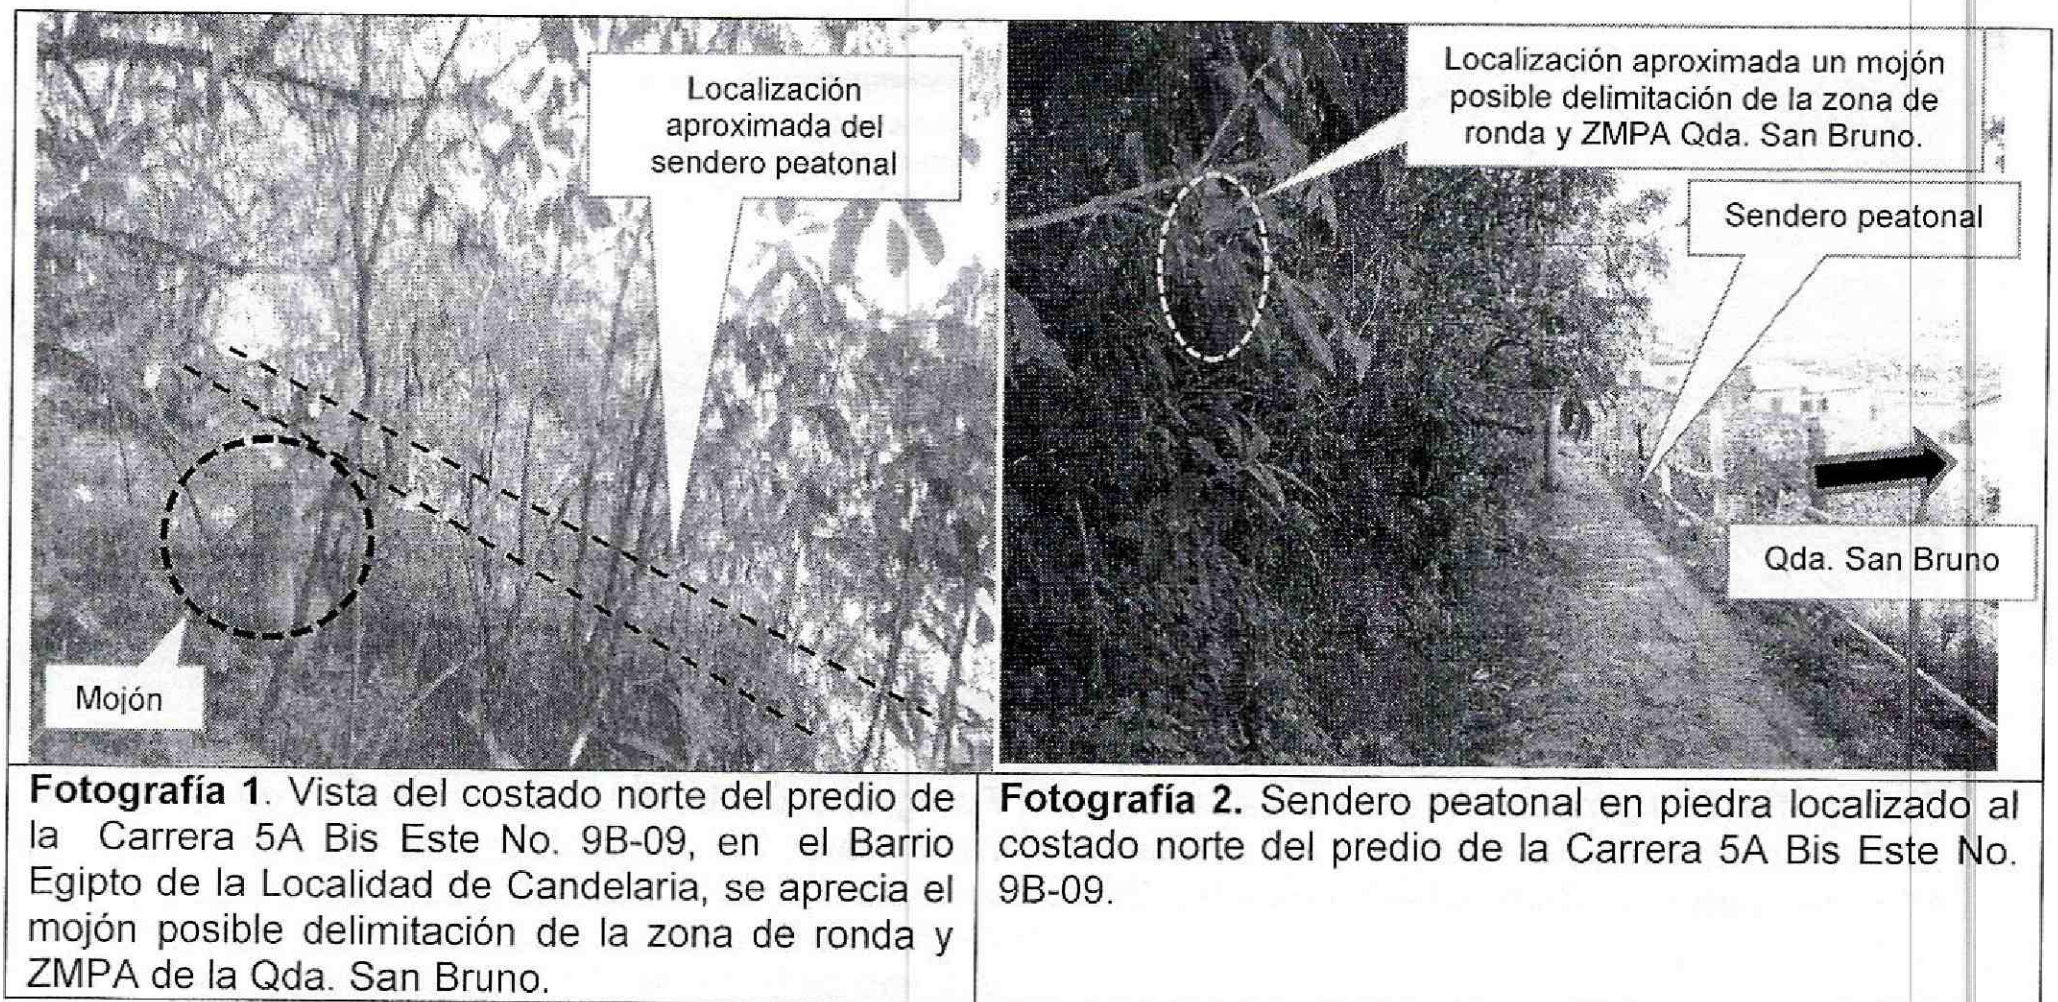
El predio de la Carrera 5A Bis Este No. 9B-09, corresponde a un lote de aproximadamente 500 m², cubierto en su mayor parte por vegetación tipo rastrojo y arbustiva, predio en el que no se apreció ningún tipo de alinderación y/o cerramiento; hacia el costado suroriental se localiza una vivienda (76 m² de construcción), de un (1) nivel y hacia el costado norte, un sendero peatonal en piedra y un mojón que posiblemente delimita las zonas de ronda y zona de manejo y preservación ambiental-ZMPA de la Quebrada San Bruno (ver fotografías 1 y 2).

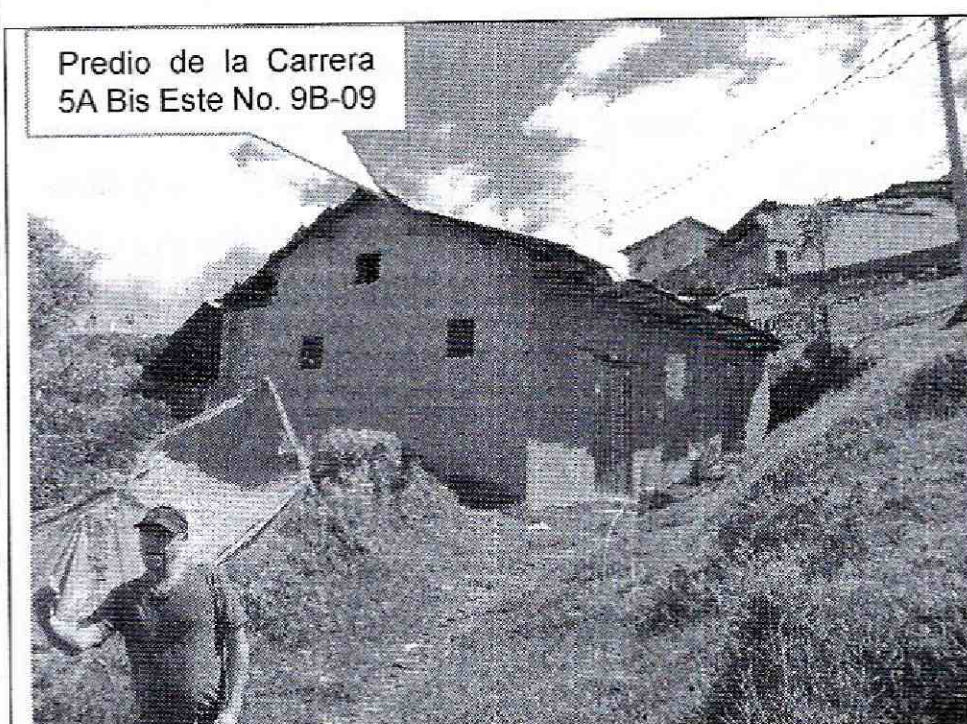
En el predio de la Carrera 5A Bis Este No. 9B-09, se emplaza una (1) vivienda de un (1) nivel, construida en mampostería simple con pisos en madera y tablón y cubierta pesada en teja de barro, zinc y placa de concreto (ver fotografía 3). Se resalta que solo se realizó inspección interior de las habitaciones del costado sur. En los muros de cerramiento del mismo costado, en la junta de los muros, se evidencia una grieta de longitud aproximada 1.2 metros y 0.3 centímetros de abertura (ver fotografía 4); en general la vivienda presenta deficiencias constructivas por la carencia de elementos de confinamiento (tipo vigas y columnas), así como deterioro y afectaciones generalizadas ocasionadas por goteras y humedades en los cielo rasos (ver fotografía 5 y 6).

Fotografía 3. Vista de la fachada del predio de la Carrera 5A Bis Este No. 9B-09, en el Barrio Egipcio de la Localidad de Santa Fe.

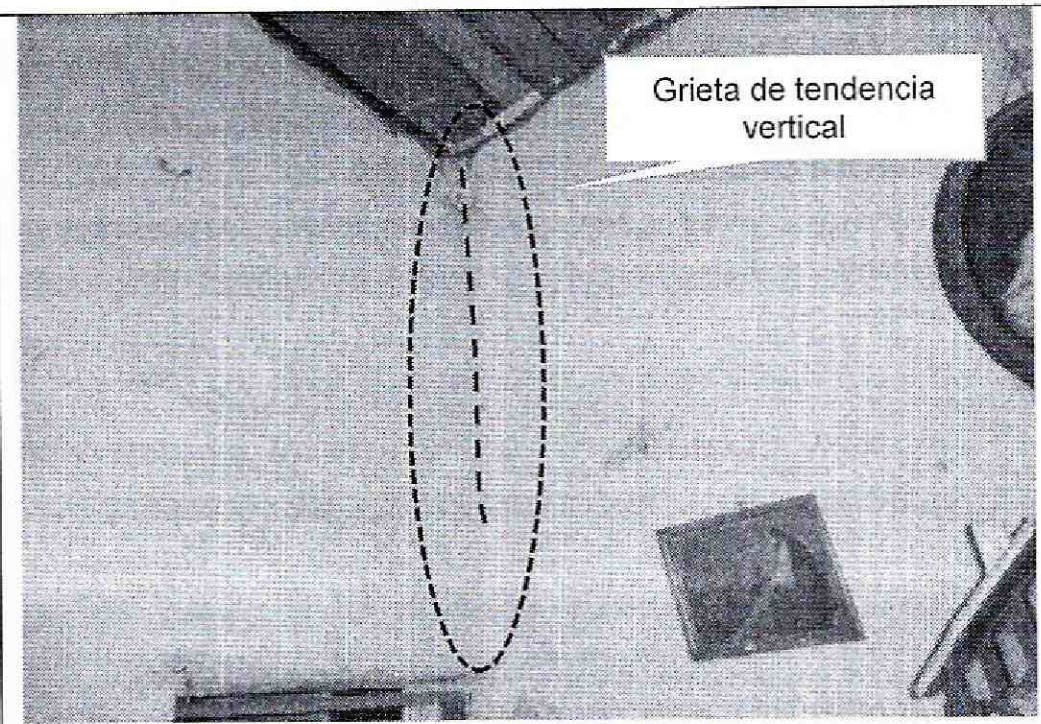
Las afectaciones mencionadas en la actualidad no comprometen la estabilidad estructural y habitabilidad de la vivienda, bajo cargas normales de servicio, sin embargo es posible que la vivienda en comento, presente compromiso en su estabilidad ante cargas dinámicas tipo sismo u otras.

Fotografía 4. Vista del interior del predio de la Carrera 5A Bis Este No. 9B-09, se aprecia grieta de tendencia vertical de longitud aproximada de 1.2 metros y abertura de 0.3 centímetros, en junta de muros de muros del costado sur.

- En caso de no haber condicionantes al uso del suelo, para el predio de la Carrera 5A Bis Este No. 9B-09, en el Barrio Egipto de la Localidad de Candelaria, a los responsables de la vivienda, implementar las acciones de mantenimiento mejoramiento y/o reforzamiento de la vivienda. Esto con el propósito de garantizar durante la vida útil del inmueble, las condiciones adecuadas para su uso.

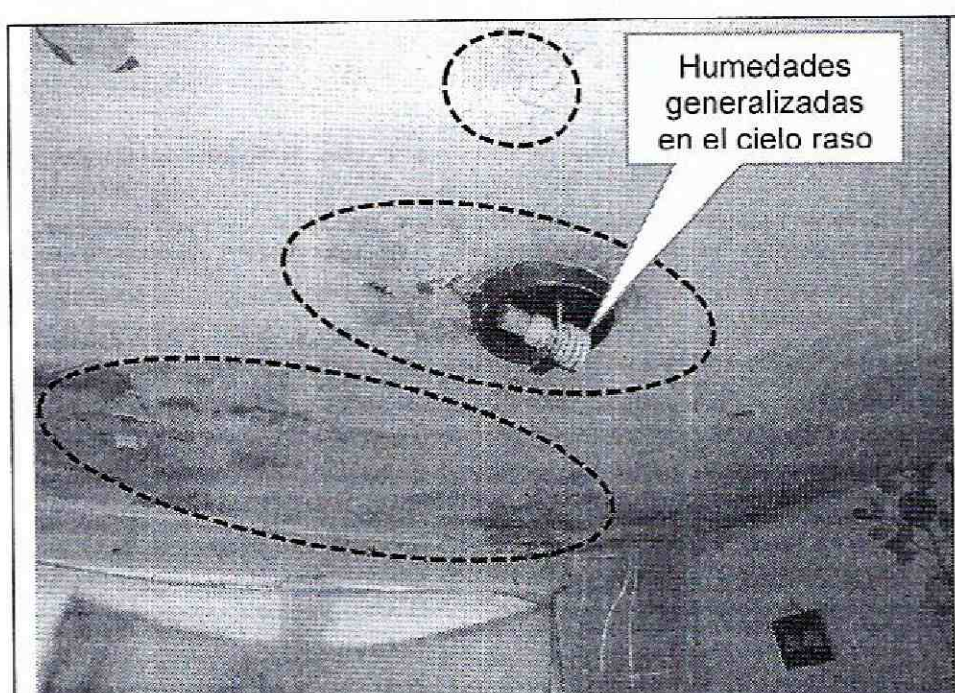
Fotografía 5. Humedades generalizadas en el recubrimiento del cielo habitación del costado sur en la vivienda de la Carrera 5A Bis Este No. 9B-09

Dado el deterioro de la cubierta de la vivienda emplazada en el predio de la Carrera 5A Bis Este No. 9B-09, se recomendó verbalmente el mantenimiento de la misma.

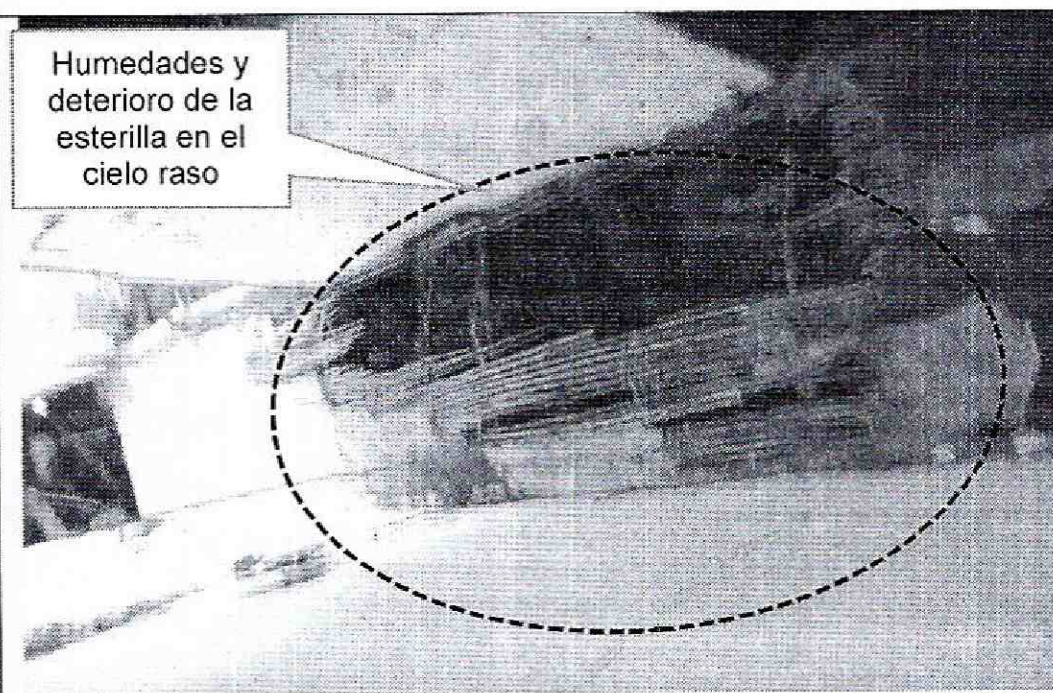
Fotografía 6. Humedades y deterioro de la esterilla en caña brava, en el cielo raso de corredor interno de la vivienda de la Humedades generalizadas en el recubrimiento del cielo habitación del costado sur en la vivienda de la Carrera 5A Bis Este No. 9B-09.
