DIAGNÓSTICO TÉCNICO DI - 8766
SUBDIRECCIÓN DE ANÁLISIS DE RIESGOS Y EFECTOS DEL CAMBIO CLIMÁTICO
COORDINACIÓN DE ASISTENCIA TÉCNICA
RADICADO IDIGER No 2015ER19455
RADICADO IDIGER No 2015ER20129

DIRECCIÓN	Carrera 8 N° 57-63	ÁREA DIRECTA	150 M ²
SECTOR CATASTRAL	Chapinero Central	POBLACIÓN ATENDIDA	20
UPZ	99-Chapinero	FAMILIAS 20	ADULTOS 20 NIÑOS 0
LOCALIDAD	2-Chapinero	PREDIOS EVALUADOS	1
CHIP	AAA0091PEOM	OFICIO REMISORIO	CR-22417

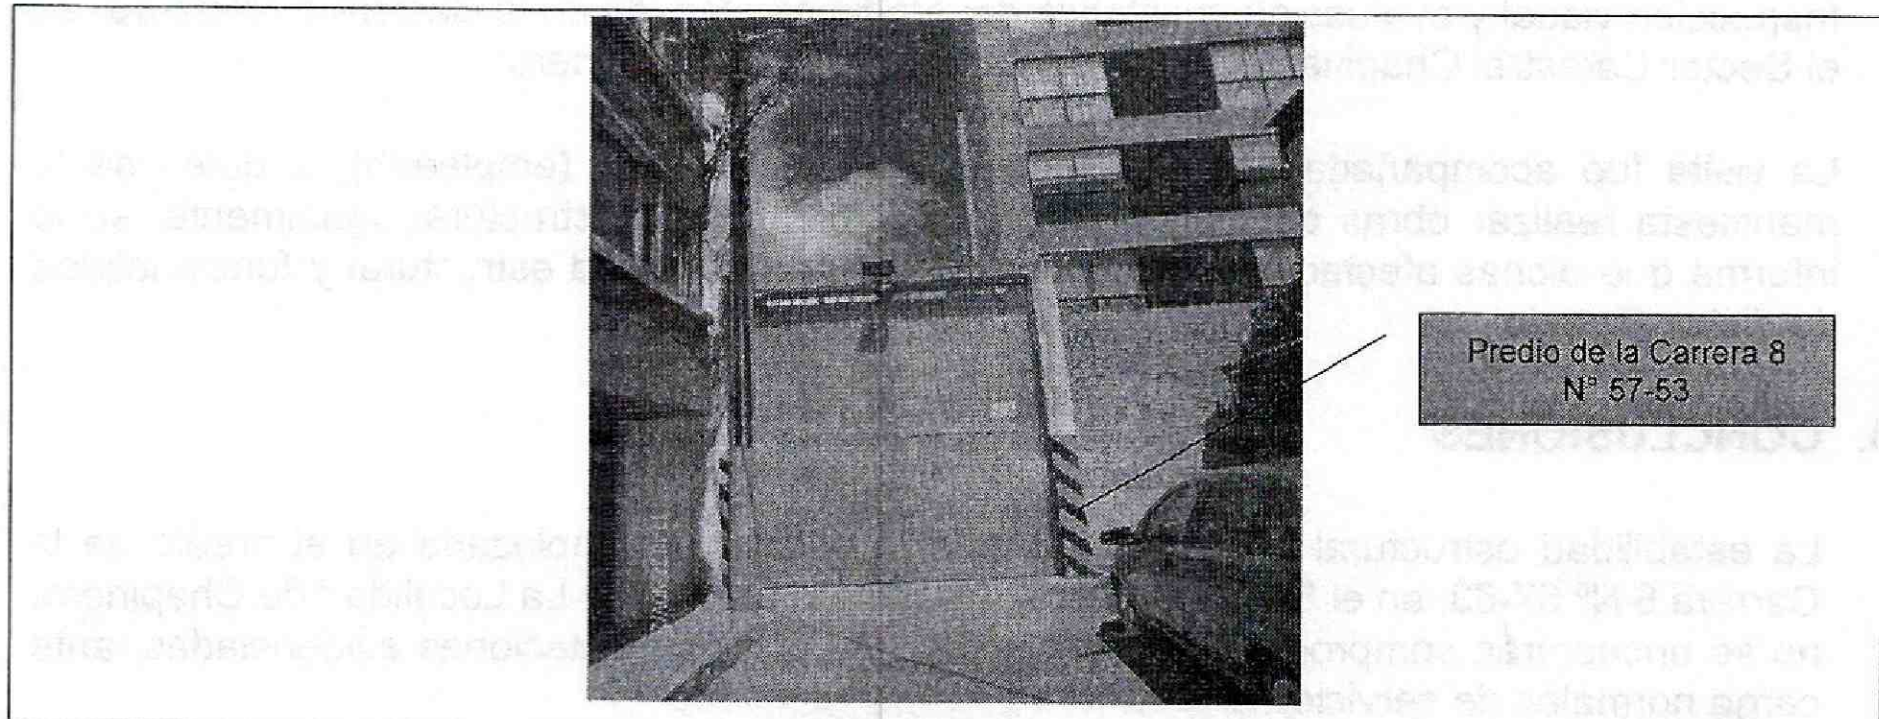
Fotografía 1: Vista de la fachada del predio de la Carrera 8 N° 57-63, de la Localidad de Chapinero.

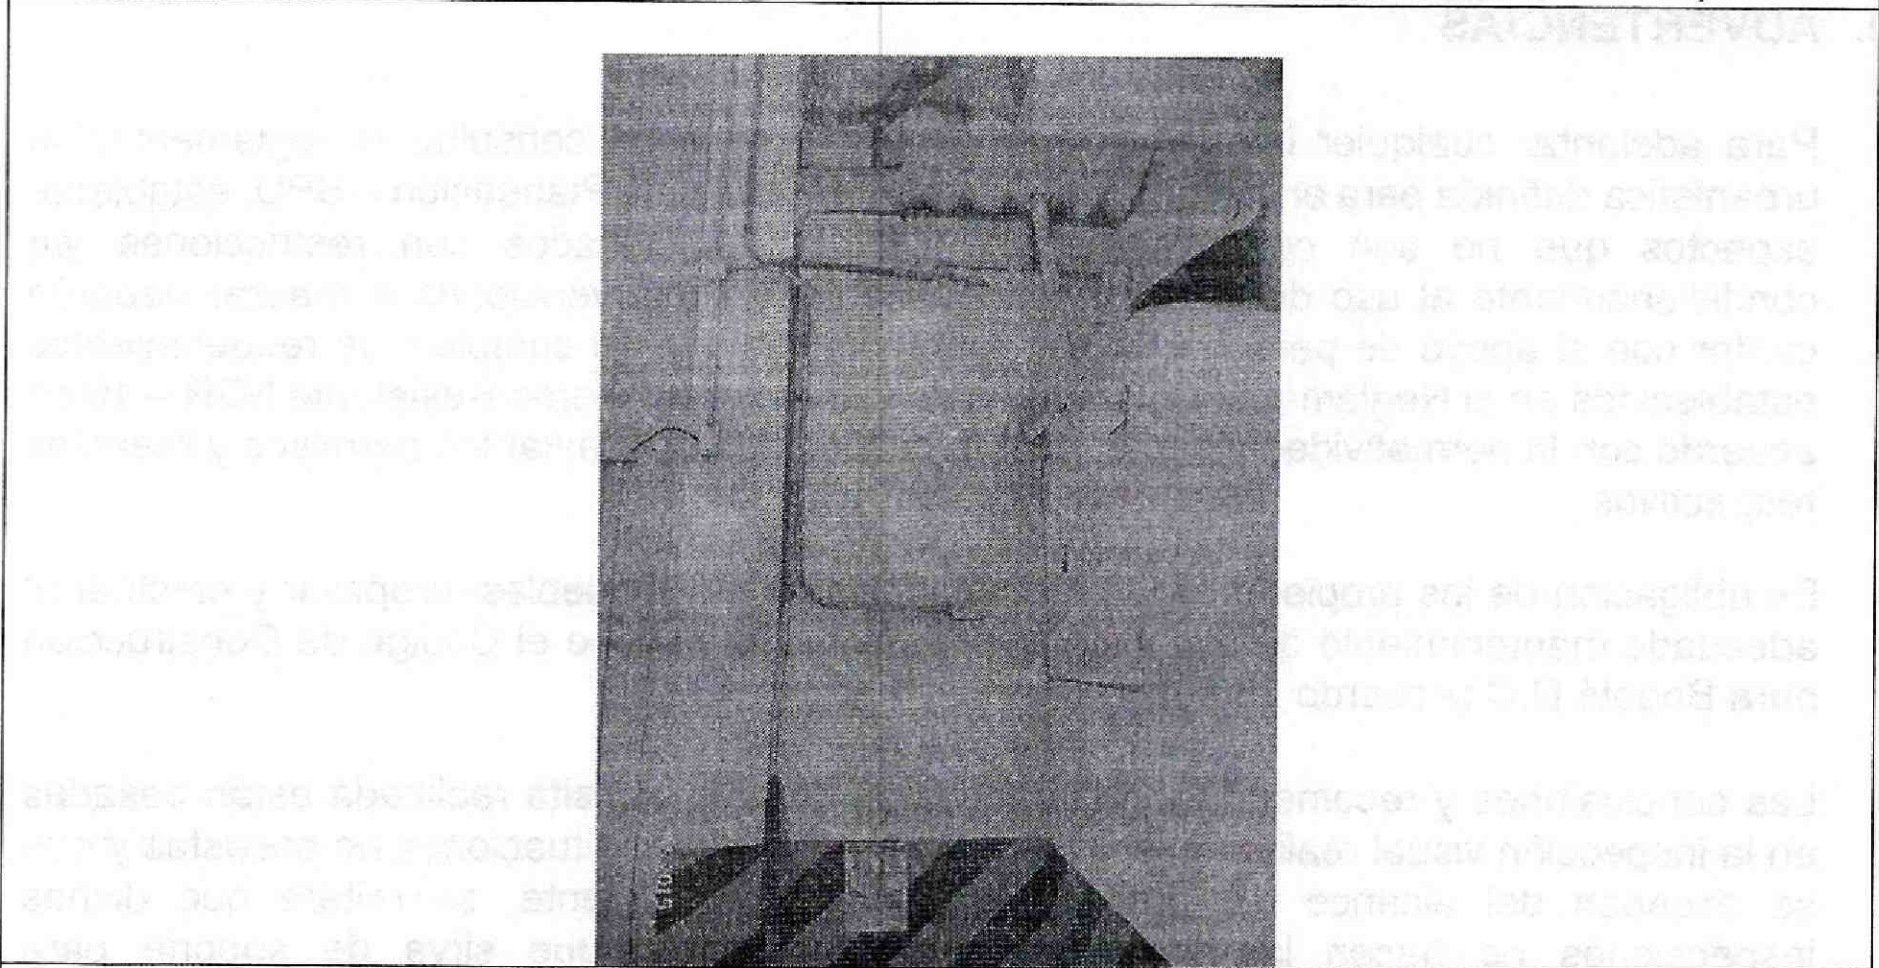
En el predio de la Carrera 8 N° 57-63, se emplaza una edificación de 1 nivel, de uso comercial, construida en mampostería simple y tejas de asbestocemento soportadas por cerchas metálicas, se evidencian fisuras en los muros perimetrales del costado sur y norte de tendencia longitudinal cercanas a los 30 centímetros y aberturas de 1 milímetro, dicho espacio consta de un parqueadero con cerramiento en mampostería simple. Al costado oriental se ubica un muro de cerramiento de 1,50 metros de longitud y 4 metros de altura aproximadamente, el cual presenta grietas de longitudes que oscilan entre los 10 y 50 centímetros de longitud y aberturas de 1 milímetro, las cuales no comprometen la funcionalidad y estabilidad estructural.

Dentro de las posibles de causas por las cuales se están presentando las afectaciones evidenciadas, se encuentra la falta de mantenimiento y reforzamiento, sin descartar la vetustez del mismo.

Fotografía 2: Vista de las afectaciones evidenciadas en los muros perimetrales del costado sur.

- Al responsable y/o responsables de la edificación emplazada en el predio de la Carrera 8 N° 57-63, en el Sector Catastral Chapinero Central de La Localidad de Chapinero, implementar las obras propias de mantenimiento y reforzamiento estructural, con el apoyo

de personal idóneo y garantizando que se cumplan los requerimientos establecidos en el Reglamento Colombiano de Construcción Sismo Resistente NSR-10 de acuerdo con la normatividad vigente, con el propósito de garantizar durante la vida útil del inmueble, las condiciones adecuadas para su uso.
