**DIAGNÓSTICO TÉCNICO DI - 8768**  
**SUBDIRECCIÓN DE ANÁLISIS DE RIESGOS Y EFECTOS DE CAMBIO CLIMÁTICO**  
**COORDINACIÓN DE ASISTENCIA TÉCNICA**  
**RADICADO IDIGER No. 2015ER17789**

PREDIO	Carrera 4 Este No. 47-15 Sur	ÁREA DIRECTA	1000 m <sup>2</sup>		
BARRIO	Villa Angélica – Canadá Güira	POBLACIÓN ATENDIDA	100		
UPZ	51 – Los Libertadores	FAMILIAS	90	ADULTOS	60
LOCALIDAD	4 – San Cristóbal	PREDIOS EVALUADOS	2		
CHIP	AAA0006JPTO	OFICIO REMISORIO	CR-22420

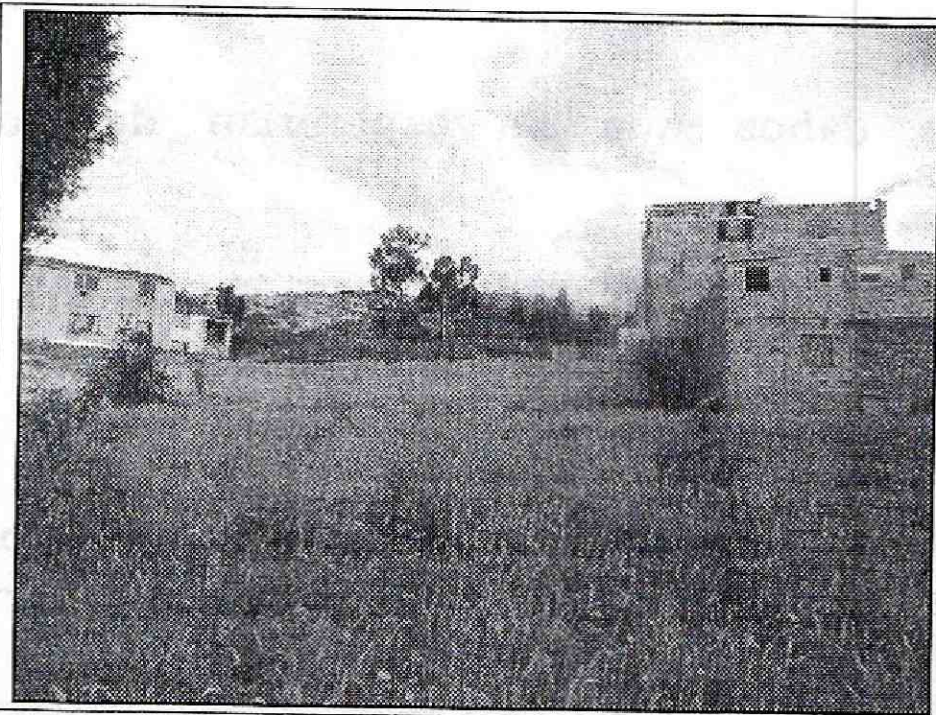
**Fotografía 1.** Vista del muro de contención localizado al costado norte del predio de la Carrera 4 Este No. 47-15 Sur (donde funciona el parqueadero), en el que no se observó ningún tipo de daño que comprometa su estabilidad estructural ni la de la infraestructura aledaña.

- La estabilidad estructural del muro localizado al costado norte del predio de la Carrera 4 Este No. 47-15 Sur, en el Barrio Villa Angélica – Canadá Güira de la Localidad de San Cristóbal, no se encuentra comprometida ante cargas normales de servicio, ya que no hay indicios de daños en el mismo.
- Con base en la inspección visual realizada desde el exterior a la Urbanización Villa del Cerro emplazada en el predio de la Carrera 3 Bis este No. 46A-08 Sur, en el Barrio Villa Angélica – Canadá Güira de la Localidad de San Cristóbal; desde todos sus costados visibles no se evidenció ningún tipo de daño; sin embargo, al no ser posible la verificación del interior de la misma no es posible concluir sobre la estabilidad y habitabilidad de la misma.

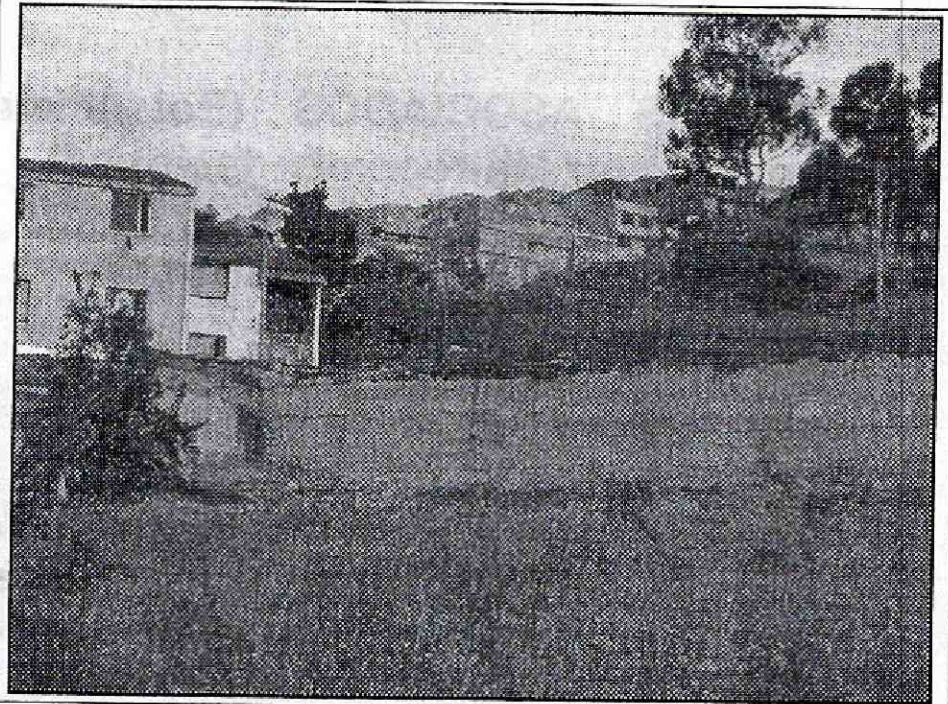
**Fotografía 2.** Vista del muro de contención localizado al costado norte del predio de la Carrera 4 Este No. 47-15 Sur (donde funciona el parqueadero), en el que no se observó ningún tipo de daño que comprometa su estabilidad estructural ni la de la infraestructura aledaña.

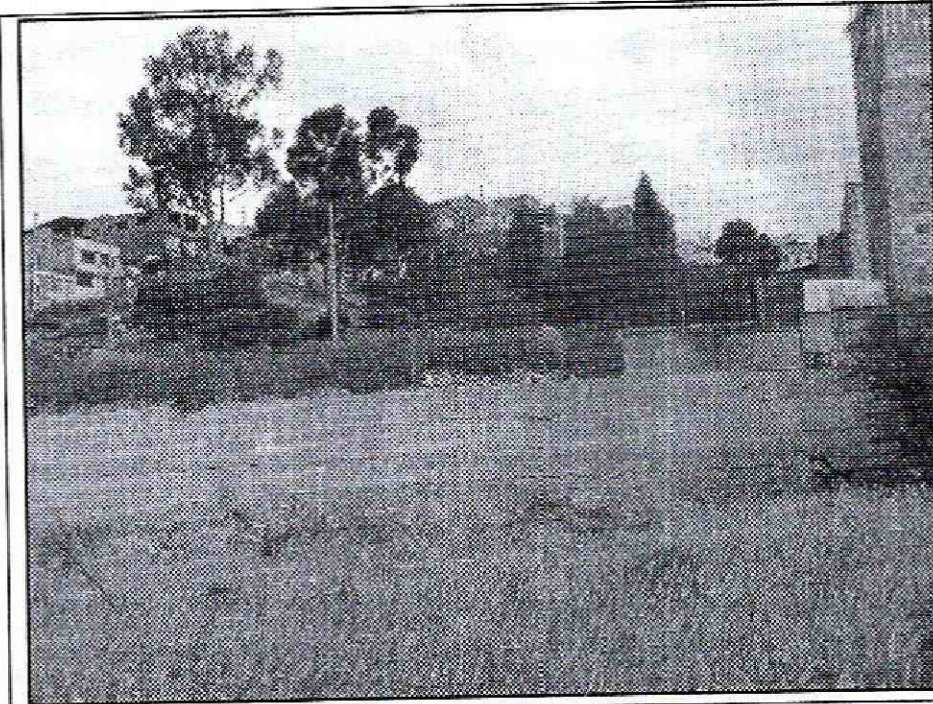
**Fotografía 3.** Vista del muro de contención localizado al costado norte del predio de la Carrera 4 Este No. 47-15 Sur (donde funciona el parqueadero), en el que no se observó ningún tipo de daño que comprometa su estabilidad estructural ni la de la infraestructura aledaña.

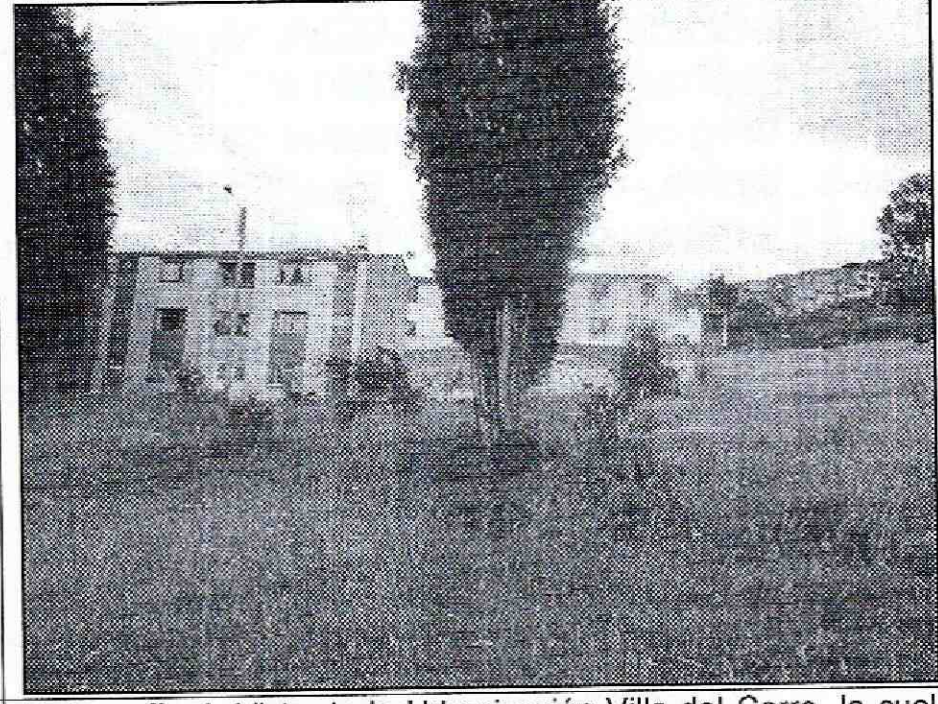
En el predio de la Carrera 3 Bis Este No. 46A-08 Sur (localizado al costado nor-occidental del predio de la Carrera 4 Este No. 47-15 Sur), se emplaza la Urbanización Villa del Cerro, la cual está conformada por bloques de apartamentos de tres niveles, construidos en pórticos de concreto, con placas de entepiso en concreto reforzado y cubiertas livianas en tejas de asbesto cemento a dos aguas; a la cual no fue posible acceder, debido a que personal de seguridad no permitió el ingreso, adicionalmente se trató de establecer comunicación vía telefónica con el peticionario en repetidas ocasiones a los números de contacto suministrados en el radicado sin obtener respuesta; razón por la que se realizó la inspección visual desde el exterior, en busca de los daños que mencionan en el radicado IDIGER No. 2015ER17789, sin evidenciar los mismos.

**Fotografía 4.** Vista de la Urbanización Villa del Cerro, la cual se emplaza en el predio de la Carrera 3 Bis Este No. 46A-08 Sur, a la cual se realizó inspección visual desde el exterior en busca de daños sin identificar indicios de los mismos.

- Al responsable y/o responsables del predio de la Urbanización Villa del Cerro emplazada en el predio de la Carrera 3 Bis este No. 46A-08 Sur, en el Barrio Villa Angélica – Canadá Güira de la Localidad de San Cristóbal, implementar acciones para el mantenimiento de los bloques de apartamentos que la conforman.
