ALCALDÍA MAYOR DE BOGOTÁ D.C. AMBIENTE <small>Instituto Distrital de Gestión de Riesgos y Cambio Climático</small>	DIAGNÓSTICO TÉCNICO	Código:	GAR- FT - 03
		Versión:	03
		Fecha de revisión:	01/10/2014

DIAGNÓSTICO TÉCNICO - DI No. 8772
SUBDIRECCIÓN DE ANÁLISIS DE RIESGOS Y EFECTOS DEL CAMBIO CLIMÁTICO
COORDINACIÓN DE ASISTENCIA TÉCNICA
RADICADO IDIGER 2015ER19127

DIRECCIÓN	Calle 119 A No. 70 G - 18	ÁREA DIRECTA	0.01 Ha				
SECTOR CATASTRAL	Niza	POBLACIÓN ATENDIDA	5				
UPZ	24 – Niza	FAMILIAS	1	ADULTOS	5	NIÑOS	0
LOCALIDAD	11 – Suba	PREDIOS EVALUADOS	1				
CHIP	AAA0120LBRJ	OFICIO REMISORIOS	CR-22460

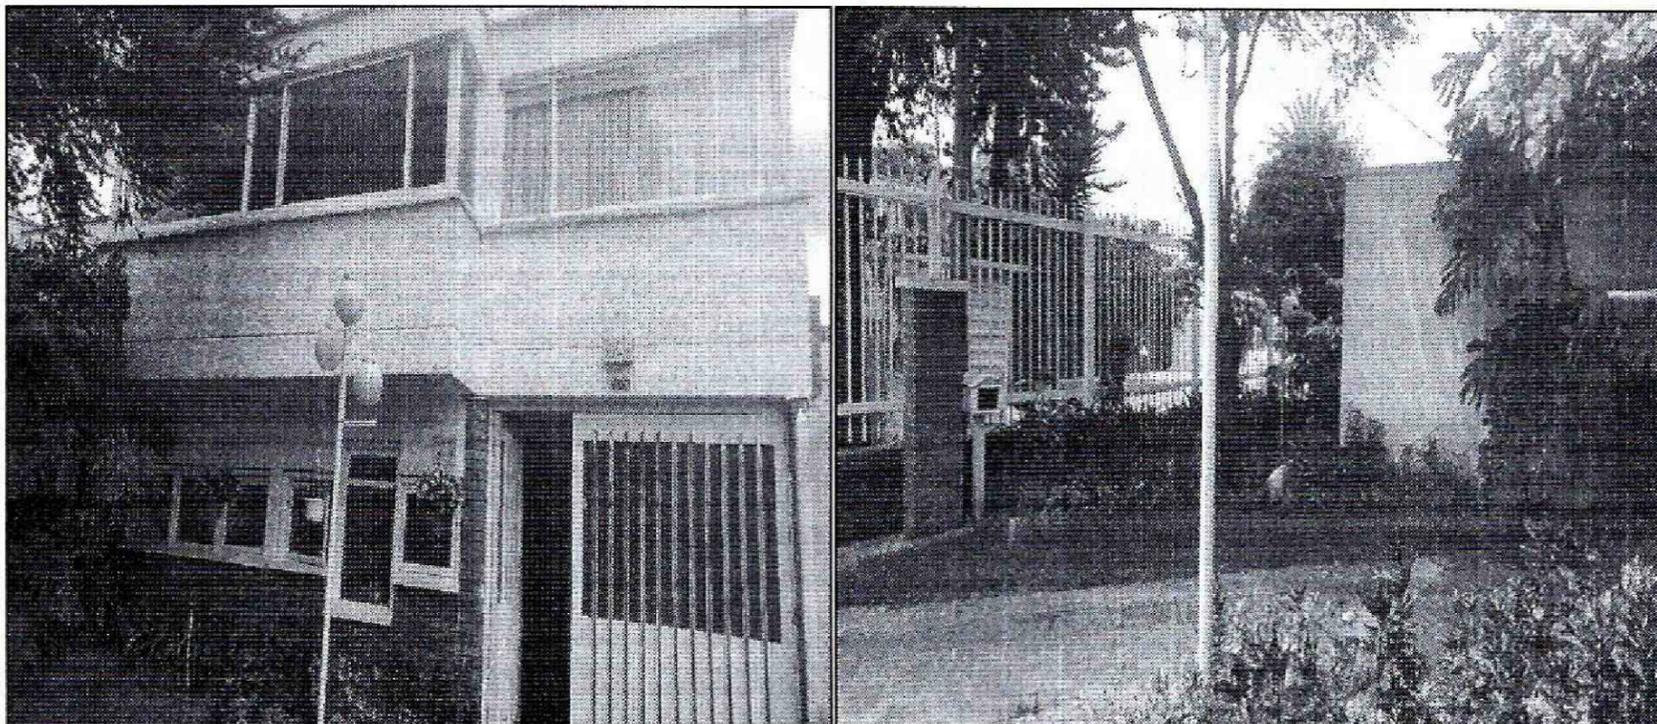
Fotografía 1 y 2. Fachada principal de la vivienda emplazada en el predio de la Calle 119 A No. 70 G - 18, en el Sector Catastral Niza, de la Localidad de Suba.

- La estabilidad estructural y habitabilidad de la vivienda que se localiza en el predio de la Calle 119 A No. 70 G - 18, en el Sector Catastral Niza, de la Localidad de Suba, no se encuentran comprometidas en la actualidad.

- A los propietarios de la vivienda emplazada en el predio de la Calle 119 A No. 70 G - 18, en el Sector Catastral Niza, de la Localidad de Suba, realizar las labores de mantenimiento y/o reforzamiento que se requieran, para garantizar el comportamiento adecuado de la vivienda frente a cargas dinámicas y evitar así mismo, afectaciones por factores normales del uso. Lo anterior debido a la vetustez del inmueble y a la falta de cumplimiento de normas de sismo resistencia.

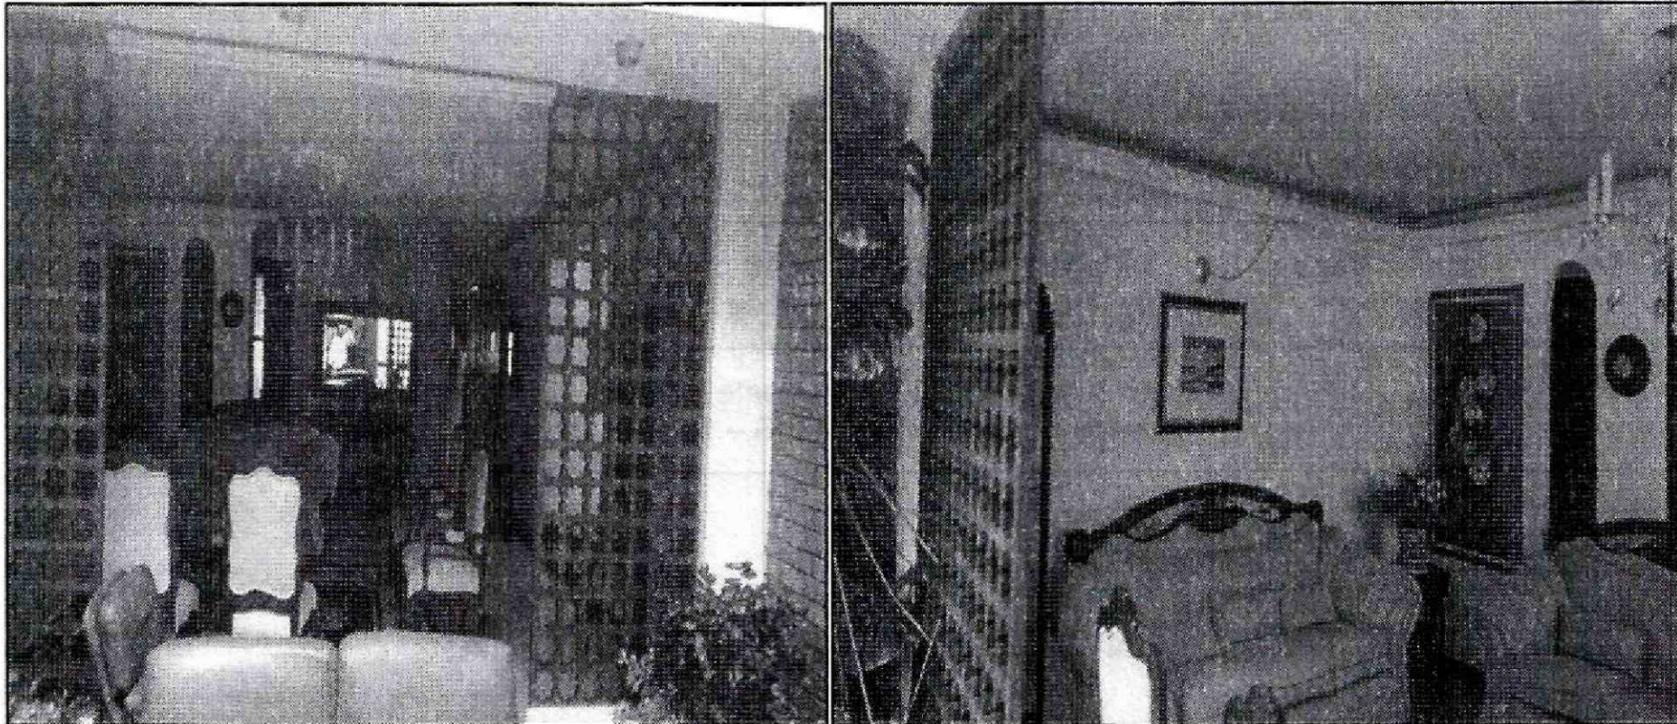
Al interior de la vivienda no se observan lesiones, sin embargo el propietario de la misma manifiesta, que la solicitud radica en lo evidenciado en otros inmuebles del sector.

Fotografía 3 y 4. Vista del interior de la vivienda ubicada en la Calle 119 A No. 70 G - 18, en el Sector Catastral Niza, de la Localidad de Suba, sin afectaciones

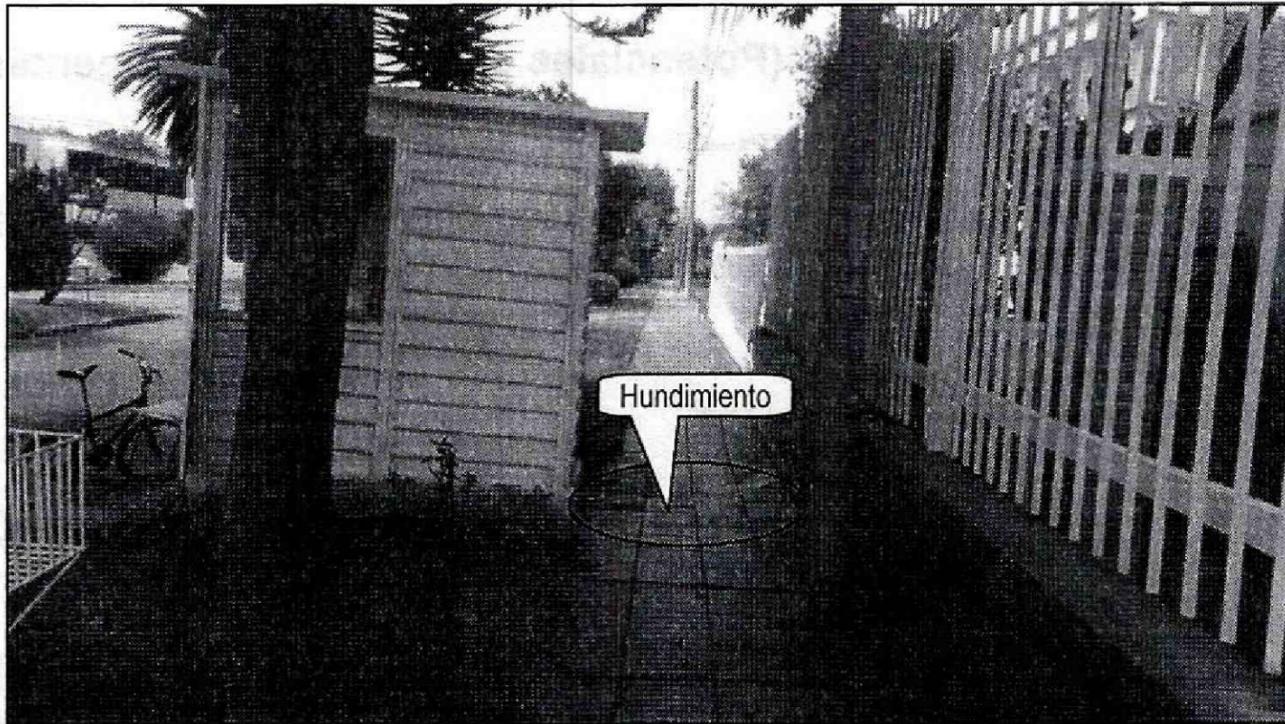
En la parte exterior de esta vivienda, en el andén público, se presenta el hundimiento del mismo, sin embargo con base en la inspección visual no es posible determinar la causa real de la afectación

Fotografía 5. Vista del hundimiento en el andén sobre la Calle 119A colindante con la vivienda ubicada en el predio de la Calle 119 A No. 70 G - 18, en el Sector Catastral Niza, de la Localidad de Suba

SI	X	NO	¿CUÁL?	Hundimiento leve del andén sobre la Calle 119 A, frente a la vivienda Calle 119 A No. 70 G – 18
----	---	----	--------	---

- Podría presentarse un avance de la afectación observada en el andén en caso de no establecer la causa detonante de la misma.

- La funcionalidad del andén sobre la Calle 119 A, frente a la vivienda que se localiza en el predio de la Calle 119 A No. 70 G - 18, en el Sector Catastral Niza, de la Localidad de Suba, no se encuentra comprometida por el hundimiento leve evidenciado.

- A la Empresa de Acueducto, Aseo y Alcantarillado de Bogotá – EAAB, desde su competencia, realizar una revisión de las redes de acueducto y alcantarillado del sendero peatonal sobre la Calle 119 A, colindante con la vivienda emplazada en el predio de la Calle 119 A No. 70 G - 18, en el Sector Catastral Niza, de la Localidad de Suba, con el fin de verificar si los hundimientos en el andén, descritos en el presente informe, se relacionan con filtraciones provenientes de las redes de alcantarillado cercanas, que posiblemente puedan estar vertiendo aguas al terreno del sector; de ser el caso desarrollar las reparaciones pertinentes que garanticen el adecuado funcionamiento de las mismas.
