DIAGNÓSTICO TÉCNICO – DI- 8773
SUBDIRECCIÓN DE ANÁLISIS DE RIESGOS Y EFECTOS DE CAMBIO CLIMÁTICO
COORDINACIÓN DE ASISTENCIA TÉCNICA
RADICADO IDIGER 2015ER19476

DIRECCIÓN:	Carrera 54 A N° 59-28	ÁREA DIRECTA:	300 m ²
SECTOR CATASTRAL	Pablo VI-Norte	POBLACIÓN ATENDIDA:	1
UPZ:	106-La Esmeralda	FAMILIAS 1	ADULTOS 6 NIÑOS 0
LOCALIDAD:	13-Teusaquillo	PREDIOS EVALUADOS	1
CHIP	AAA0055UAZM	DOCUMENTO REMISORIO	CR-22463

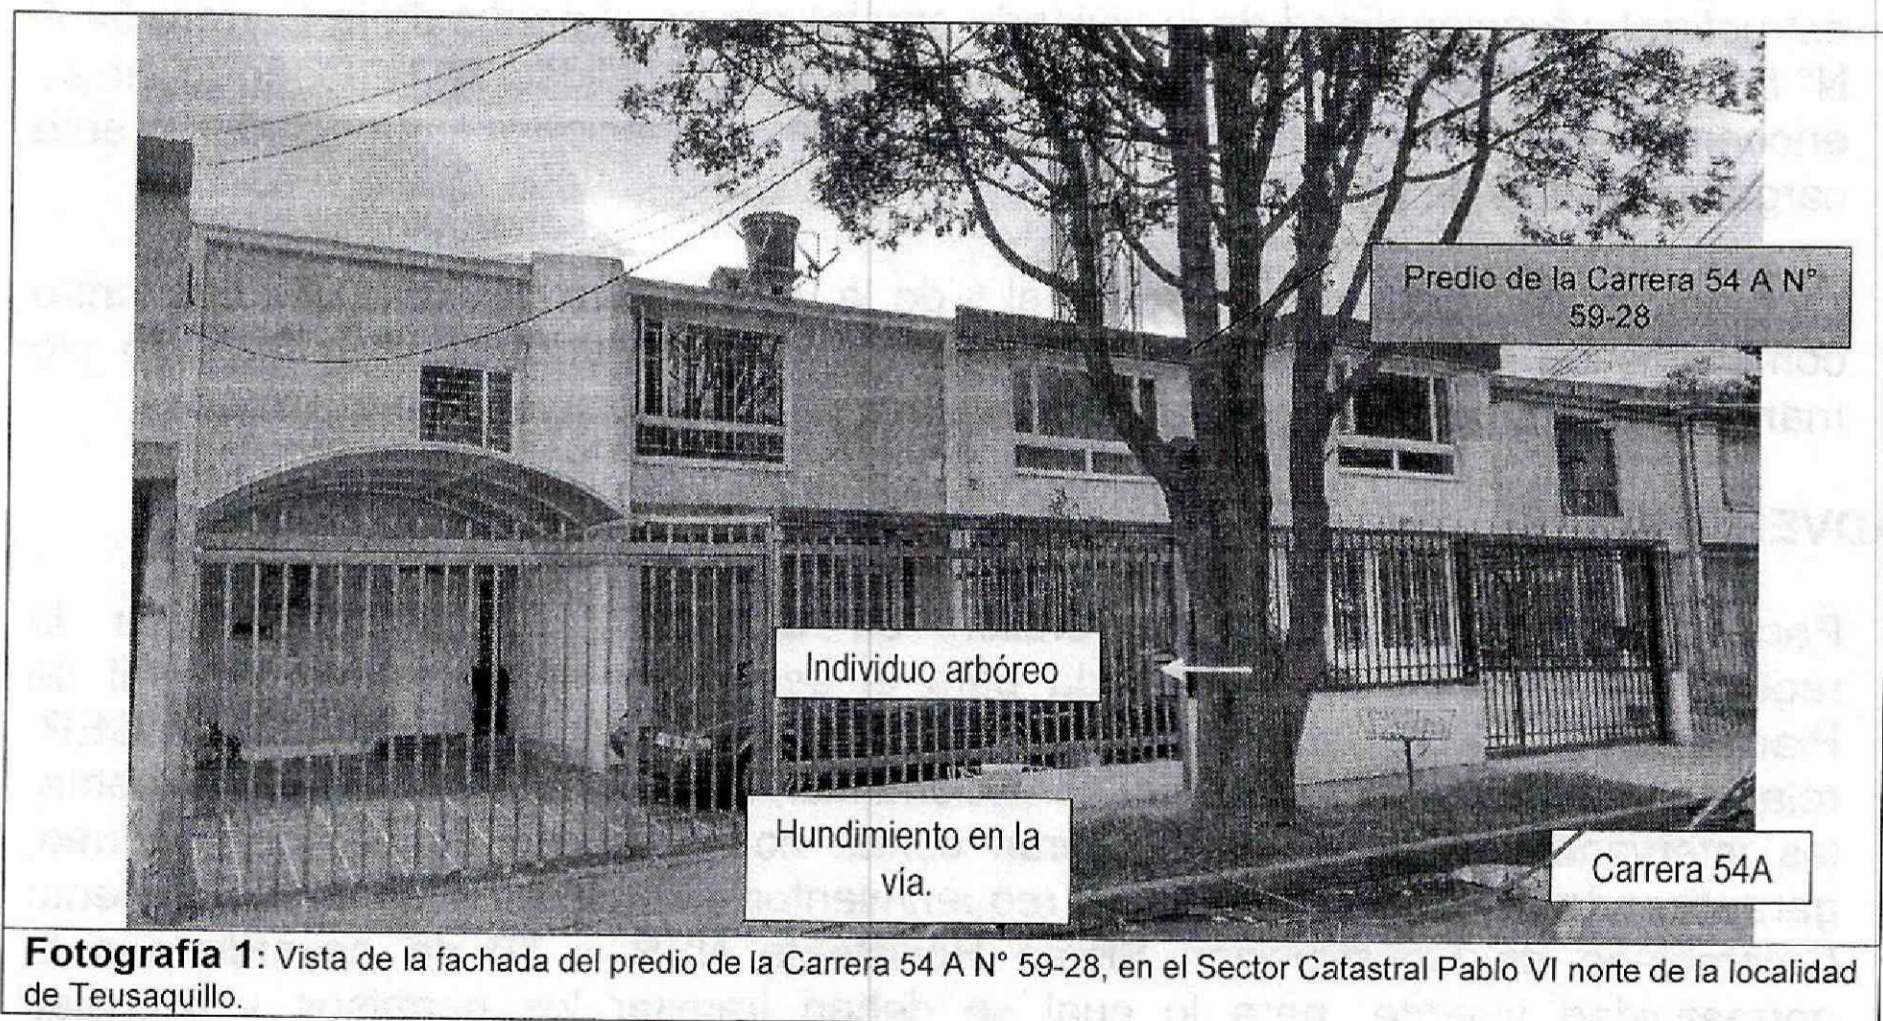
5. REGISTRO FOTOGRAFICO

En el predio de la Carrera 54 A N° 59 -28, se emplaza una vivienda de 2 niveles, construida en muros de mampostería reforzada, placa de entepiso en concreto reforzado y cubierta en tejas de asbestocemento, cuenta con un antejardín, el cual bordea la vivienda por el costado occidental, con un cerramiento en reja metálica. Se identifican fisuras en los muros perimetrales que se ubican sobre el costado occidental de menos de un milímetro de abertura y longitudes cercanas a los 30 centímetros.

Al costado occidental de la vivienda se ubica un sendero peatonal, de un ancho aproximado de 4 metros, conformado por terreno natural y losas de concreto, donde las losas presentan fracturas de 5 milímetros de abertura y longitudes que oscilan entre los 50 centímetros y 1 metro aproximadamente y sobre el terreno natural se ubica un

individuo arbóreo (pino australiano o Casuarina) de tamaño superior a los 15 metros, los cuales no presentan pérdida de verticalidad, sin embargo, se entrevé las raíces sobre el terreno.

Sobre el Costado occidental del predio de la Carrera 54 A N° 59 – 28, junto al sendero peatonal se ubica la Carrera 54 A, vía en pavimento flexible (asfalto) de 5 metros de ancho, donde se evidencian hundimientos en el tramo que se encuentra junto a los individuos arbóreos anteriormente mencionados.

Las posibles causas por las cuales se pueden estar presentando afectaciones, se encuentra la falta de mantenimiento y reforzamiento estructural de la vivienda descrita anteriormente; sin descartar que las raíces de los individuos arbóreos mencionados, pudieren estar desarrollándose subterráneamente y generando daños en la cimentación de la vivienda, lo mismo que sobre el andén y la vía (Carrera 54).

SI	X	NO	¿CUAL?	Deformaciones sobre el terreno que conforma la vía de la Carrera 54 A y el andén, producto aparentemente de las raíces de los individuos arbóreos ubicados sobre el sendero peatonal.
----	---	----	--------	---

- Al responsable y/o responsables de la vivienda emplazada en el predio de la Carrera 54 A N° 59 -28, realizar las acciones pertinentes al mejoramiento y/o reforzamiento de la vivienda. Esto con el propósito de garantizar durante la vida útil del inmueble, las condiciones adecuadas para su uso.

- A la Alcaldía Local de Teusaquillo y a la Secretaria Distrital de Ambiente, desde sus competencias, definir el responsable y/o responsables de realizar los análisis pertinentes que permitan determinar si los individuos arbóreos localizados al costado sur de la vivienda emplazada en el predio de la Carrera 54 A N° 59 -28, están generando y/o pudieren generar alguna afectación en la cimentación y/o estructura de dicho predio y/o infraestructura pública aledañas al sector y se tomen las acciones a las que haya lugar, con el fin de mitigar cualquier condición de riesgo que pudiere presentarse en el sector evaluado.
