DIAGNÓSTICO TÉCNICO DI-8774
SUBDIRECCIÓN DE ANÁLISIS DE RIESGOS Y EFECTOS DE CAMBIO CLIMÁTICO
COORDINACIÓN DE ASISTENCIA TÉCNICA
RAD IDIGER 2015ER20656

DIRECCIÓN	Calle 36H Sur No. 1-10 Este	ÁREA DIRECTA	200 m ²		
BARRIO	Atenas	POBLACIÓN ATENDIDA	7		
UPZ	34- 20 de Julio	FAMILIAS	1	ADULTOS	5
				NIÑOS	2
LOCALIDAD	4. San Cristóbal	PREDIOS EVALUADOS	1		
CHIP	AAA0002UJJZ	OFICIO REMISORIO	CR-22475

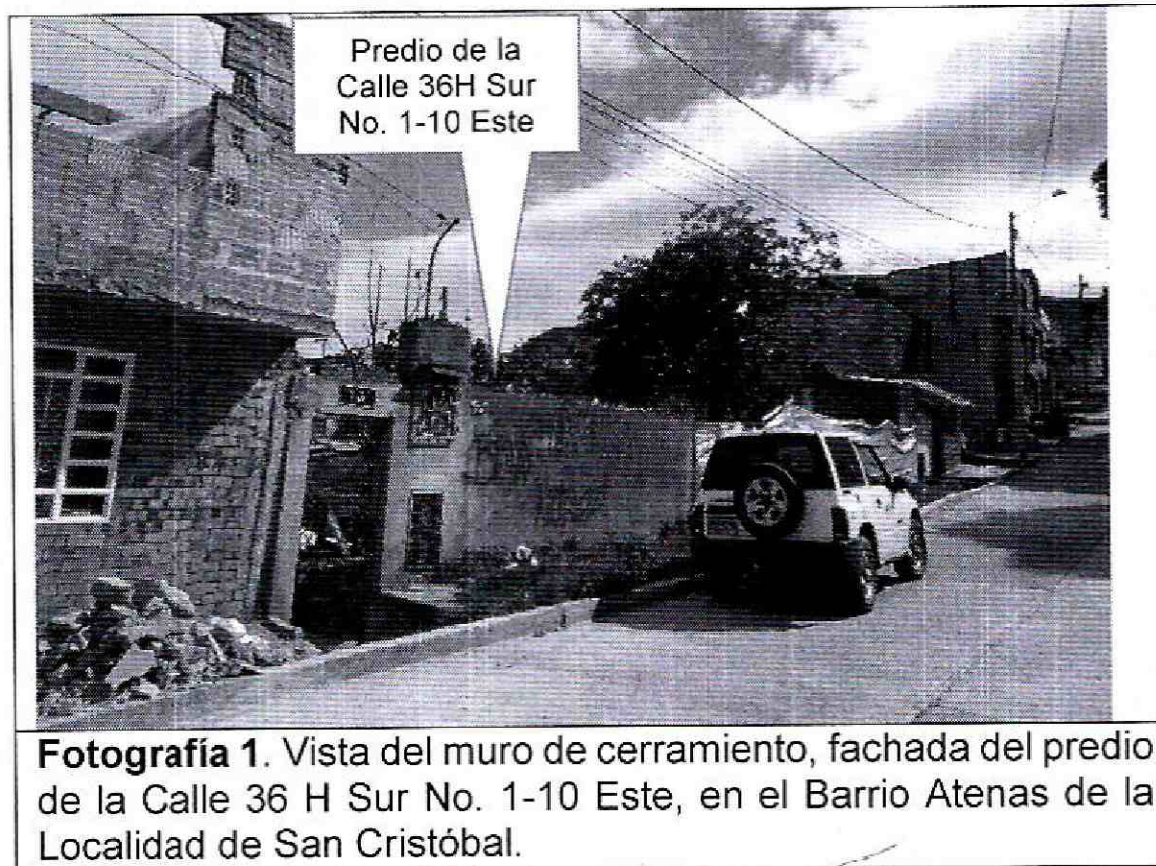
En la inspección al interior de la vivienda, en la sección frontal, construida en módulos prefabricados, no se aprecian afectaciones relevantes; mientras que en la sección posterior, se evidenció pérdida de verticalidad y grietas de tendencia diagonal y vertical, tanto en muros de cerramiento como en muros divisorios, de longitudes y aberturas variadas hasta de 1.5 metros y 2,0 centímetros (algunas están resanadas y parte de los resanes presentan

Fotografía 2. Grieta de tendencia diagonal y vertical de longitud cercana a 1,5 metros y abertura de 1,5, en centímetros en muro divisorio (modulo prefabricado) del costado norte de la vivienda.

- Al responsable y/o responsables del predio de la Calle 36 H Sur No. 1-10 Este, en el Barrio Atenas de la Localidad de San Cristóbal, mantener la restricción de uso de la parte posterior del predio de la estructura prefabricada que presenta la afectación, hasta tanto se realicen acciones para el reforzamiento y mejoramiento de la misma.

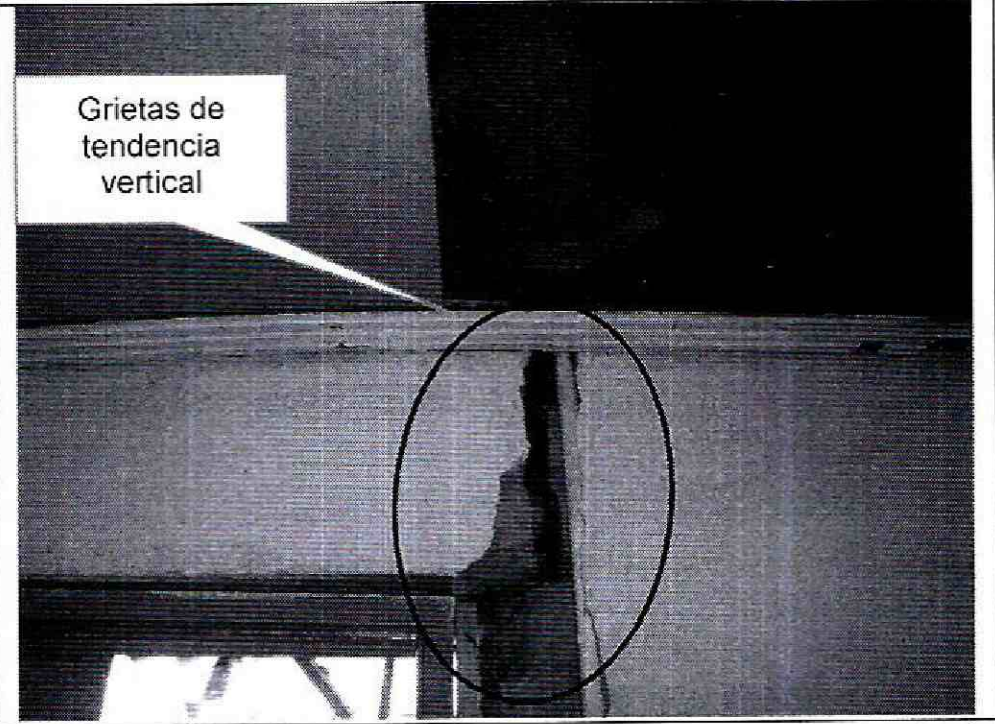
desprendimientos). En la junta de paneles del costado nororiental de la cocina, se aprecia la separación cercana a dos (2) centímetros. En la sección central de la vivienda construida en mampostería simple, se aprecia en el muro del cerramiento del baño una grieta de tendencia vertical de abertura cercana a 2.5 centímetros. En la placa de piso tanto del patio como del baño, se evidencian grietas resanadas con abertura entre 0,5 hasta de 3,0 centímetros (ver fotografías 2, 3, 4, 5 y 6), por donde según la responsable del predio: *"la mayor parte del agua servida utilizada en la ducha fluye a través de las grietas"*. Las grietas citadas evidencian moderado incremento, con respecto a lo descrito en los documentos oficiales emitidos con anterioridad por IDIGER.

Fotografía 3. Grieta de tendencia vertical de longitud cercana a 0,25 metros y abertura de 2,0 centímetros en muro en mampostería simple de la zona central de la vivienda (baño).

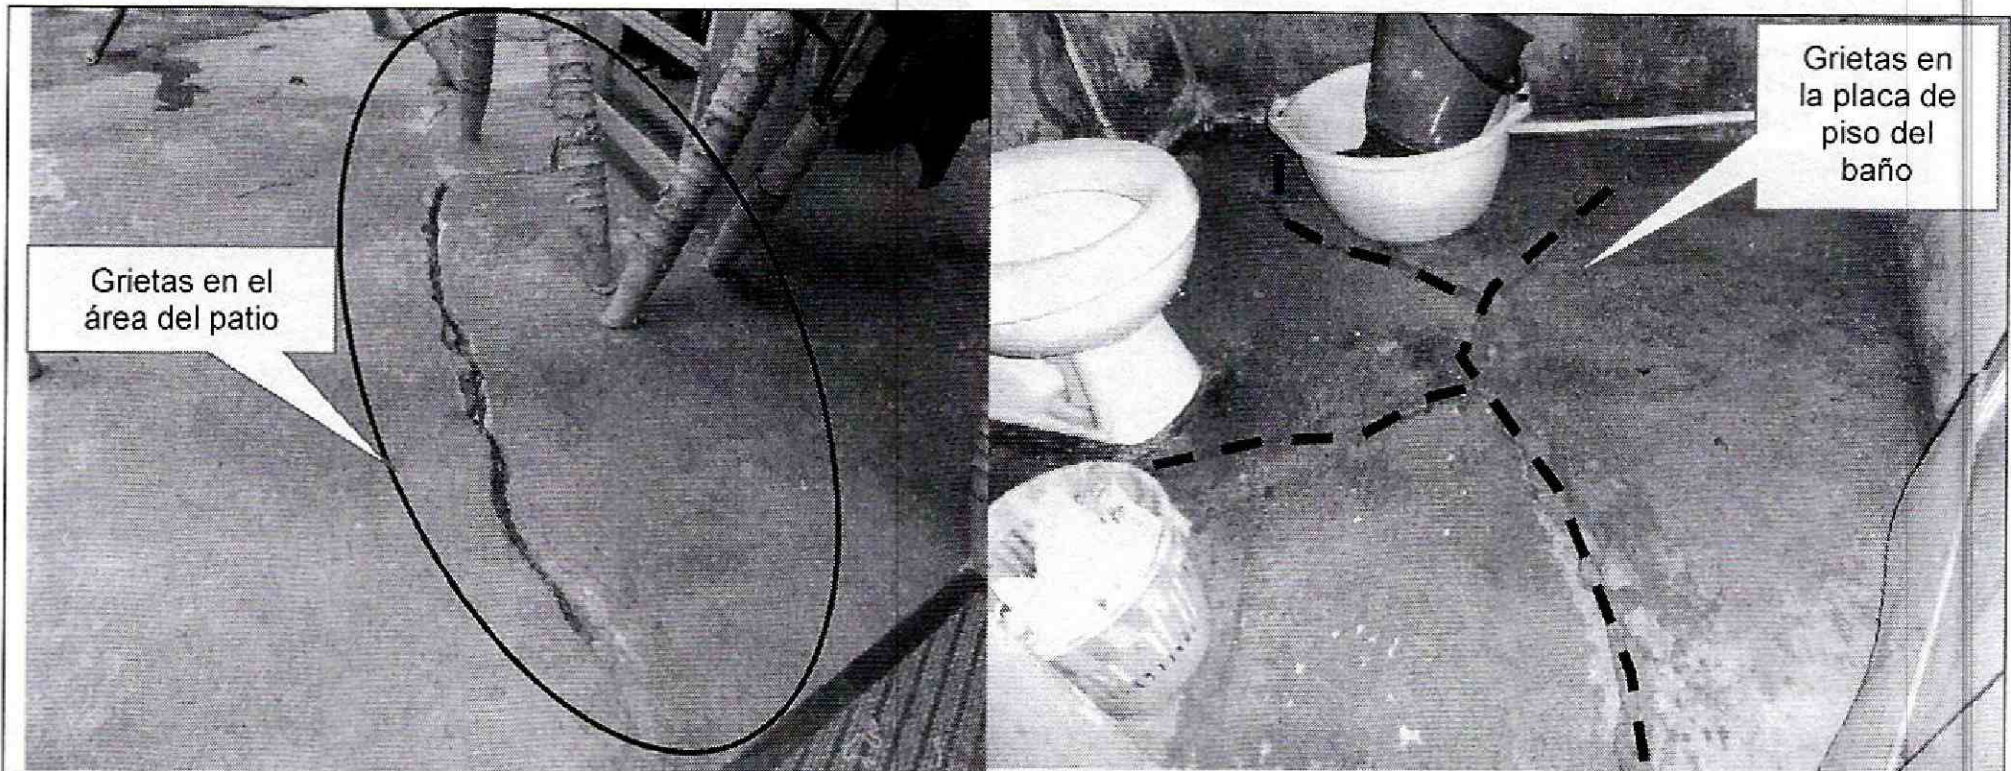
Fotografía 4. Grietas en placa de piso en concreto del patio, con orientación de tendencia nororiental, con aberturas entre 0.5 y 2,5 centímetros y longitud variada.

Fotografía 5. Grietas resanadas en placa de piso del baño con aberturas entre 0.5 y 2,5 centímetros y longitud variada.

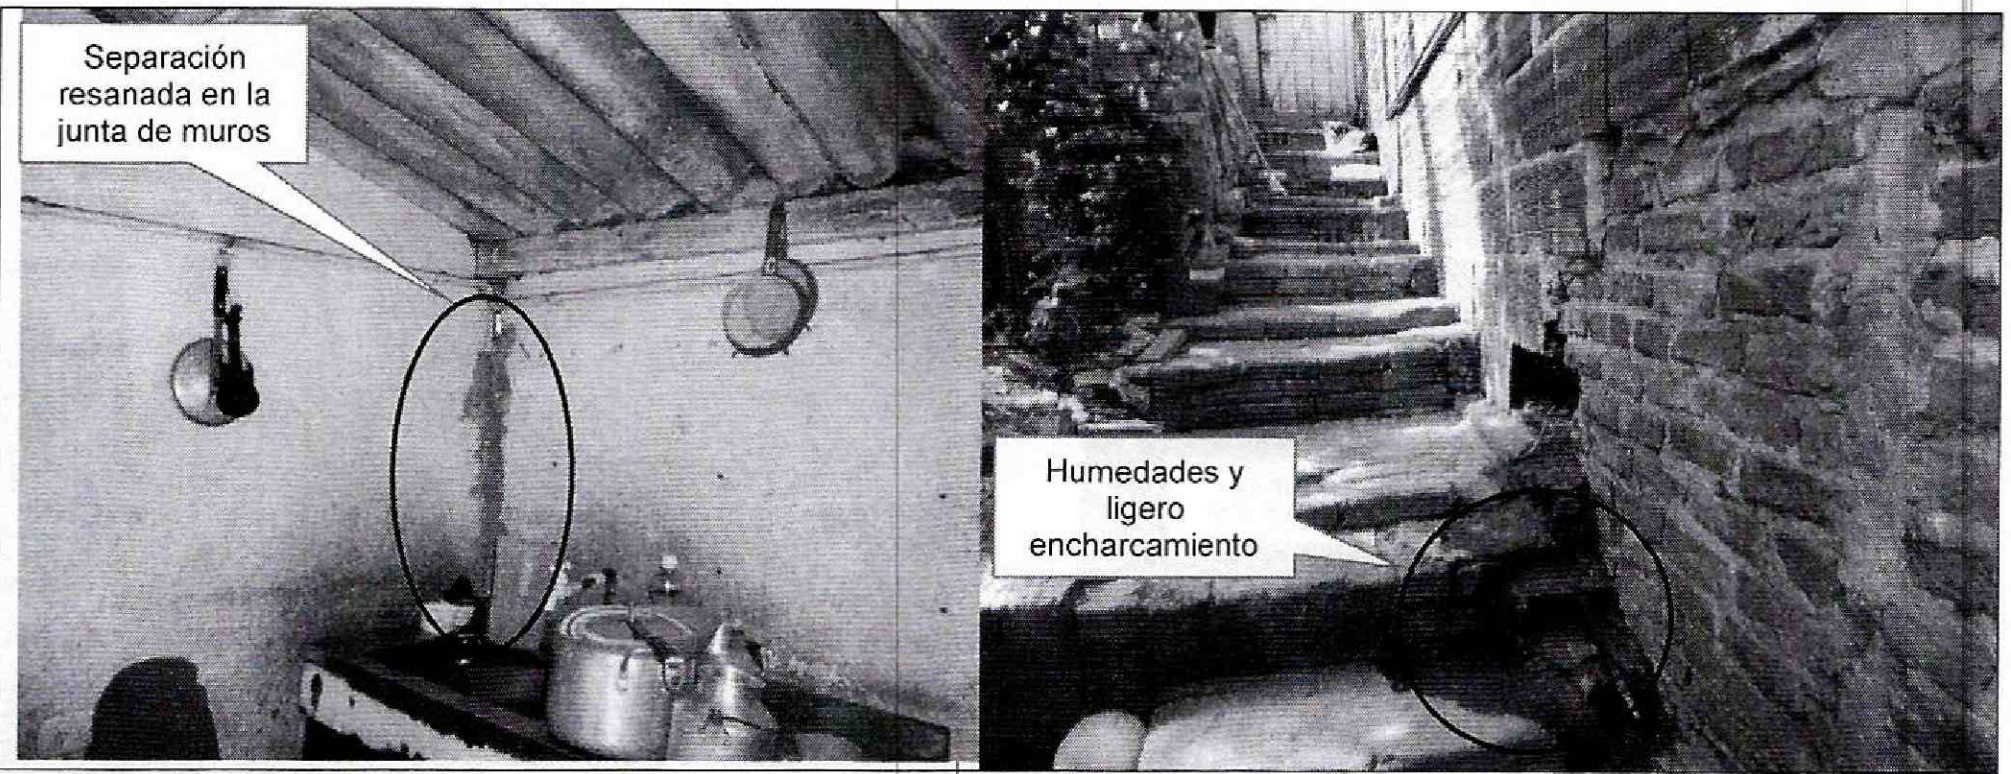
Al costado occidental del predio de la Calle 36H Sur No. 1-10 Este, en el corredor de acceso, se evidencian humedades y ligero encharcamiento, provenientes posiblemente de los predios contiguos de la Calle 36H Sur No. 1-03 Este y/o Carrera 1 Este No. 36G-34 Sur (situación que no se pudo verificar), las cuales pueden favorecer la reducción de la capacidad de soporte del material de cimentación de las dos viviendas (ver fotografía 10); condición que de no controlarse, puede ocasionar afectaciones tanto a las viviendas en comento, como a la vivienda de la Calle 36 H Sur No. 1-10 Este.

Fotografía 6. Separación resanada en la junta de muros de los paneles prefabricados de longitud cercana a 1,2 metros y abertura de 1,5 centímetros, costado nororiental de la vivienda, en la zona de cocina.

Fotografía 7. Humedades y ligero encharcamiento al costado occidental de la predio de la Calle 36H Sur No. 1-10 Este, provenientes posiblemente de los predios contiguos de la Calle 36H Sur No. 1-03 Este y/o Carrera 1 Este No. 36G-34 Sur.

- Al responsable y/o responsables de los predios de la Calle 36 H Sur No. 1-10 Este, Calle 36H Sur No. 1-03 Este y/o Carrera 1 Este No. 36G-34 Sur, en el Barrio Atenas de la Localidad de San Cristóbal, verificar e implementar las medidas de manejo adecuado de las aguas tanto superficiales como sub superficiales (redes y/o acometidas internas), para evitar la saturación del suelo de cimentación de las viviendas y por consiguiente la disminución de capacidad portante.

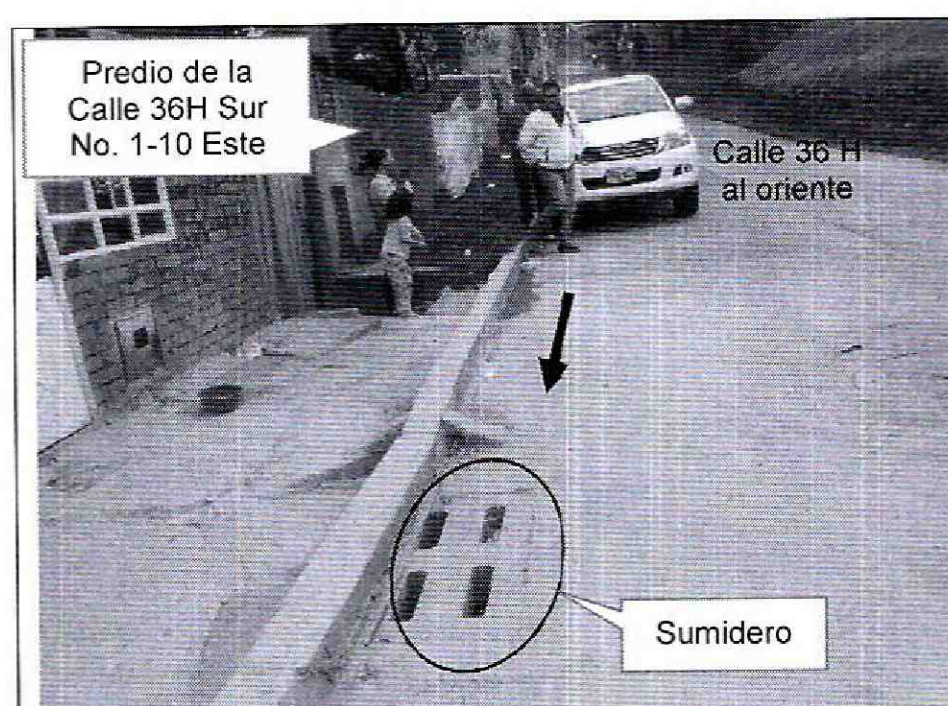
Diagonal a la vivienda de la Calle 36H Sur No. 1-10 Este, sobre la vía Calle 36H Sur, se localiza un sumidero que recibe la mayor parte de la escorrentía de la vía, tanto del costado oriental como occidental (ver fotografías 8 y 9); según información de la persona que atendió la visita, *"el sumidero se rebosa y parte de las aguas ingresan al predio, a una caja de inspección, que también se rebosa, parte del agua ingresa a la vivienda y se filtra por las grietas en la placa de piso"*.

Fotografía 8. Vista de la fachada de la vivienda de la Calle 36 H Sur No. 1-10 Este y la vía Calle 36 H al oriente, con pendiente cercana al 8%, la cual evacua la escorrentía al sumidero.

- A la Empresa de Acueducto y Alcantarillado de Bogotá EAB – ESP, desde su competencia, adelantar el mantenimiento y revisión de las redes localizadas en el sector de la Calle 36 H Sur, en inmediaciones del predio de la Calle 36 H Sur No. 1-10 Este, en el Barrio Atenas de la Localidad de San Cristóbal, con el fin de garantizar su adecuado funcionamiento y verificar y/o evitar la presencia de fugas producto del desacople y/o rotura de las mismas. De igual manera evaluar la capacidad hidráulica del sumidero localizado frente a la vivienda de la Calle 36 H Sur No. 1-04 Este, dado el posible desbordamiento que ha presentado hacia el interior de la vivienda de la Calle 36 H Sur No. 1-10 Este, localizada por debajo del nivel de la rasante de la Calle 36 H Sur.

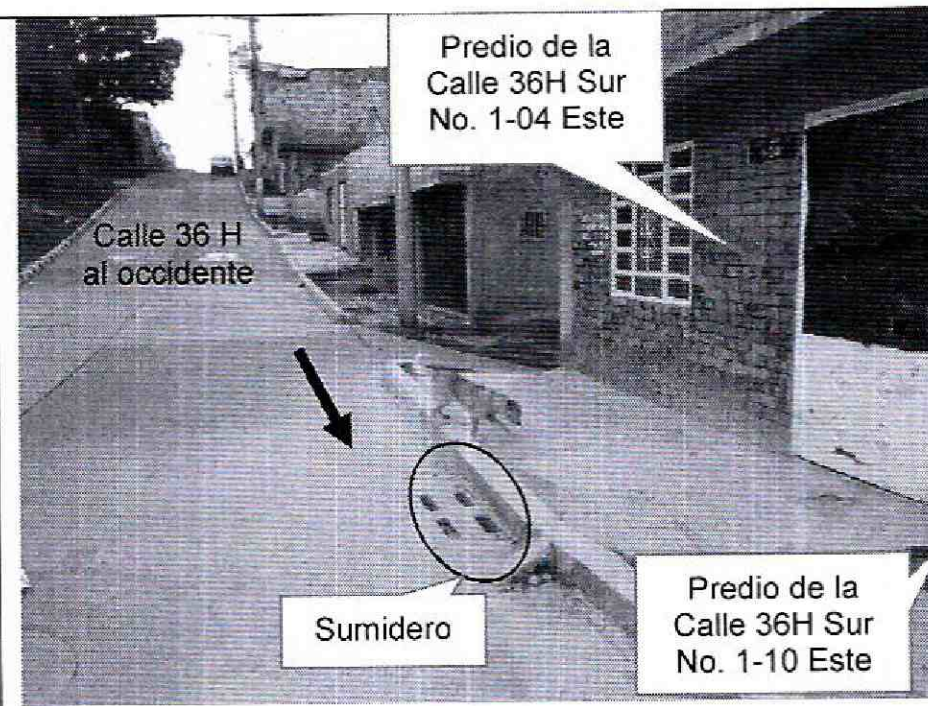
Fotografía 9. Vista de la vía Calle 36 H al occidente, con pendiente cercana al 15%, parte de la escorrentía se evacua al sumidero.

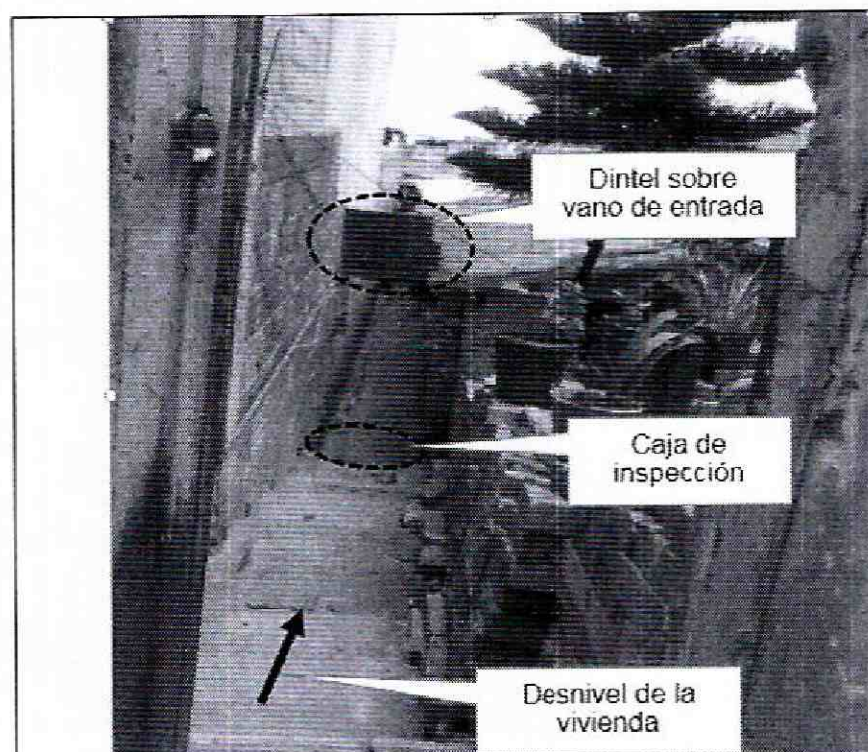
Al costado occidental de la vivienda se apreció un dintel, sobre el vano del corredor de acceso, construido en mampostería simple de aproximadamente 0.45 metros de altura, el cual puede colapsar ante cargas dinámicas (tipo sismo u otras) afectando a los residentes de la misma (ver fotografía 10).

Fotografía 10. Desnivel de la vivienda con respecto a la vía Calle 36 H, de aproximadamente 1,8 metros. Caja de inspección hacia donde confluyen las aguas de escorrentía, y dintel en mampostería, sobre el vano del corredor de entrada a la vivienda de la Calle 36 H Sur No. 1-10 Este, en el Barrio Atenas de la Localidad de San Cristóbal.

- Inspección visual y evaluación cualitativa del predio de la Calle 36 H Sur No. 1-10 Este, en el Barrio Atenas de la Localidad de San Cristóbal. Inspección realizada el día 07 de diciembre de 2015.
- Recomendación verbal a la responsable del predio de realizar el retiro controlado del dintel construido sobre el vano del corredor de ingreso a la vivienda, con el apoyo de personal idóneo, para evitar posible colapso del mismo y por consiguiente posibles lesiones a los residentes.

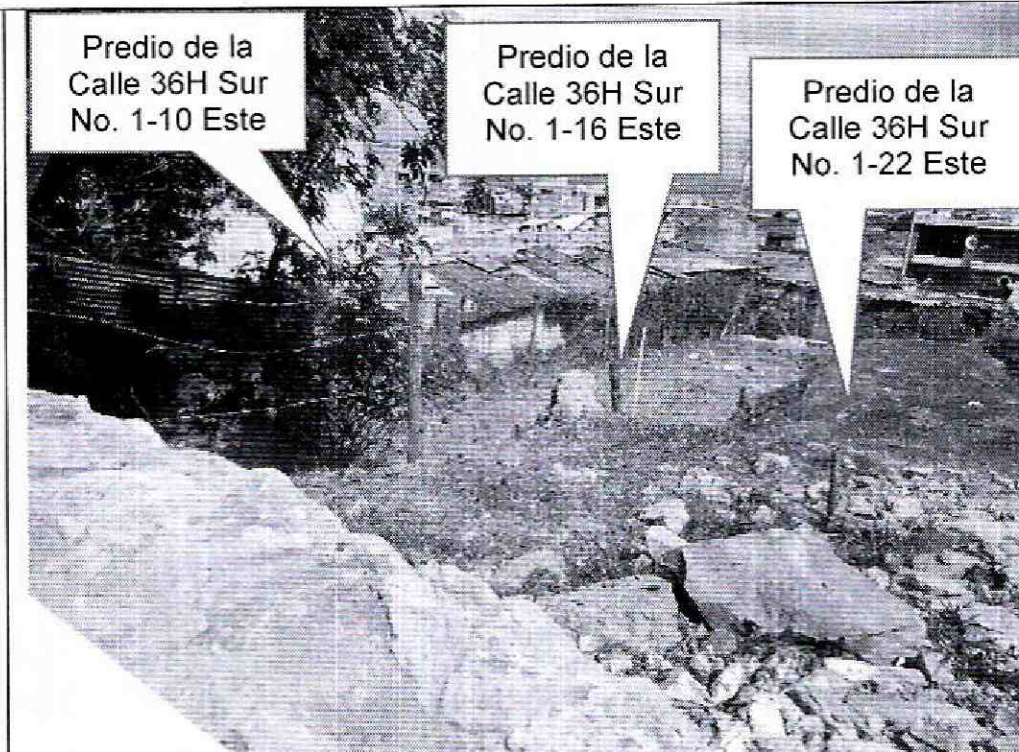
Fotografía 11. El Predio de la Calle 36H Sur No. 1-10 Este se encuentra al costado occidental de los predios de la Calle 36H Sur No. 1-16 Este y Predio de la Calle 36H Sur No. 1-22 Este, incluidos en el programa de reasentamiento.
