DIAGNÓSTICO TÉCNICO DI - 8776
SUBDIRECCIÓN DE ANÁLISIS DE RIESGOS Y EFECTOS DE CAMBIO CLIMÁTICO
COORDINACIÓN DE ASISTENCIA TÉCNICA
RADICADO IDIGER No. 2015ER20678

DIRECCIÓN	Calle 30 Sur No 9F-35 Este	ÁREA DIRECTA	100 m ²		
BARRIO	Ramajal	POBLACIÓN ATENDIDA	4		
UPZ	32-San Blas	FAMILIAS	1	ADULTOS	2
LOCALIDAD	4 – San Cristóbal	PREDIOS EVALUADOS	1		
CHIP	AAA0003ABXR	OFICIO REMISORIO	CR-22478

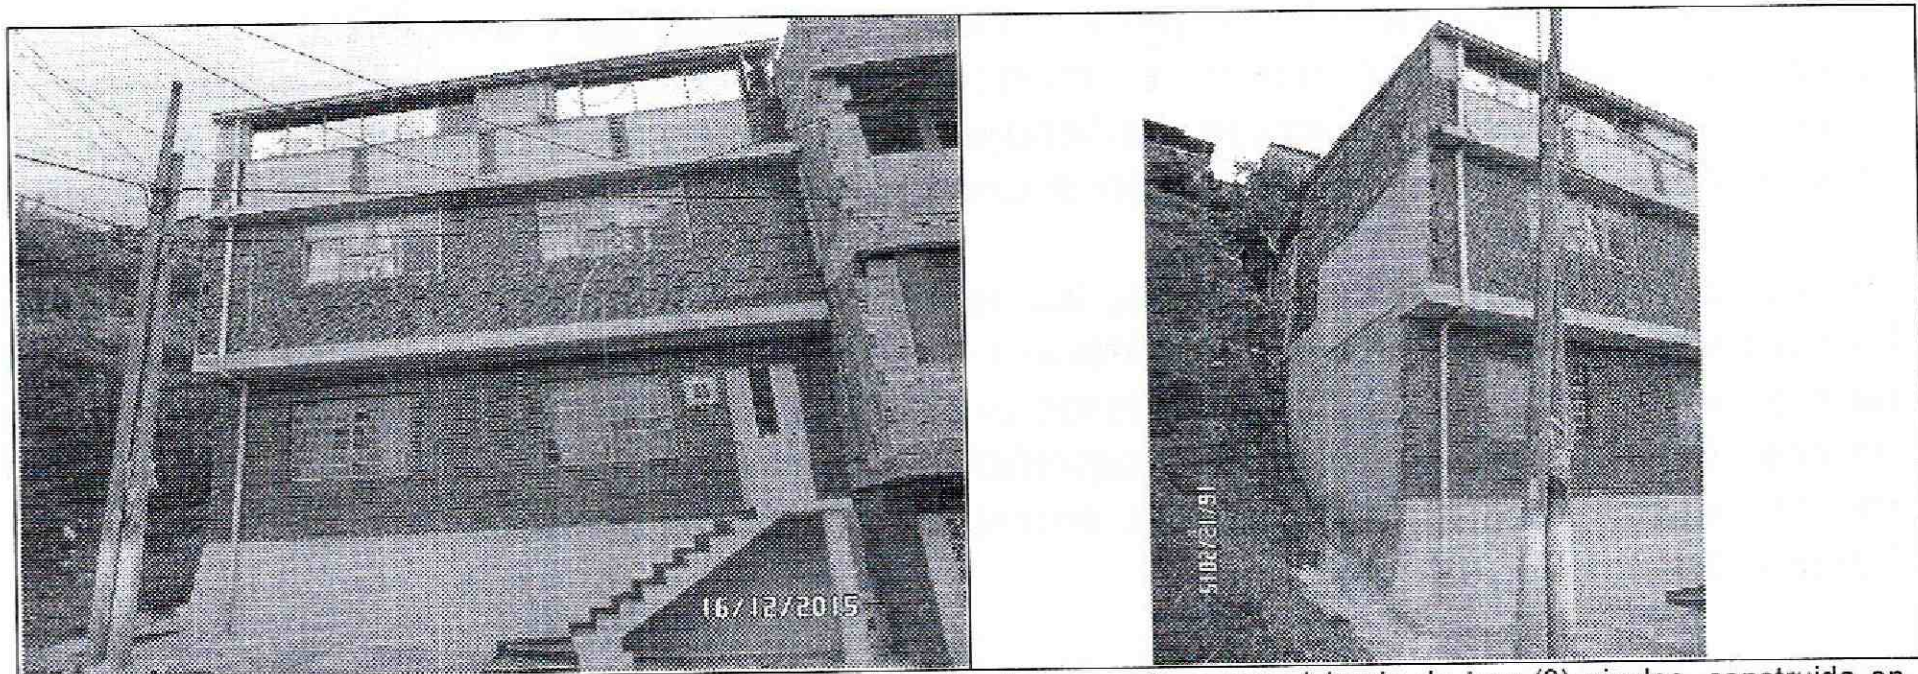
concreto reforzado, cubierta en tejas de asbesto cemento; la cual presenta deficiencias constructivas relacionadas con la ausencia de elementos de confinamiento y amarre en algunos sectores. Hacia el costado oriental del predio se implementó un talud de corte de una altura cercana a los dos metros y una longitud de 6 metros y como medida de confinamiento se realizó un muro en piedra pegada, el cual no presenta ningún tipo de afectación en la actualidad como grietas, pérdida de verticalidad que indique compromiso en su estabilidad.

Fotografía 1 y 2. Predio de la Calle 30 Sur No 9F-35 Este, donde se emplaza una vivienda de tres (3) niveles, construida en mampostería parcialmente confinada.

- Al responsable y/o responsables del predio de la Calle 30 Sur No 9F-35 Este, barrio Ramajal en la Localidad de San Cristóbal, implementar acciones para el mantenimiento y/o mejoramiento de la calidad de la vivienda allí existente; esto con el fin de garantizar durante la vida útil de la misma, las condiciones adecuadas para su uso.

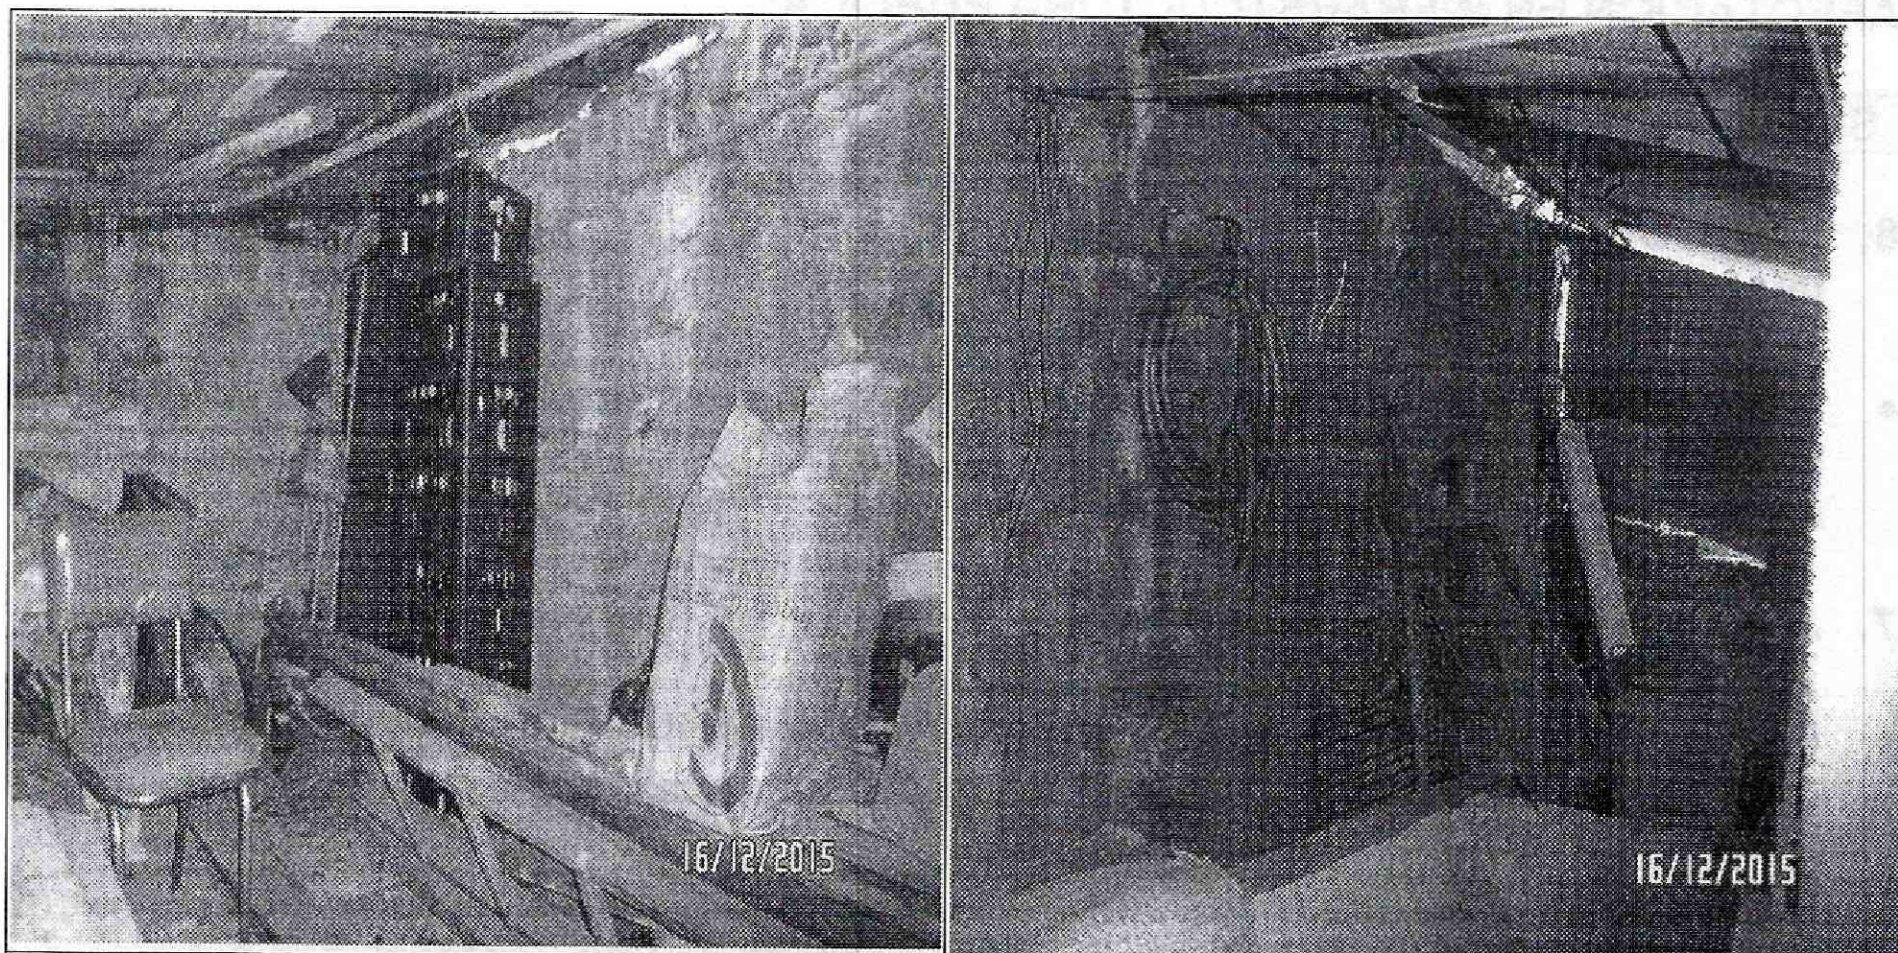
Fotografía 3 y 4. Costado oriental del predio donde se implementó un talud de corte de una altura cercana a los dos metros y una longitud de 6 metros y como medida de confinamiento se realizó un muro en piedra pegada, el cual no presenta ningún tipo de afectación en la actualidad como grietas, pérdida de verticalidad que indique compromiso en su estabilidad.

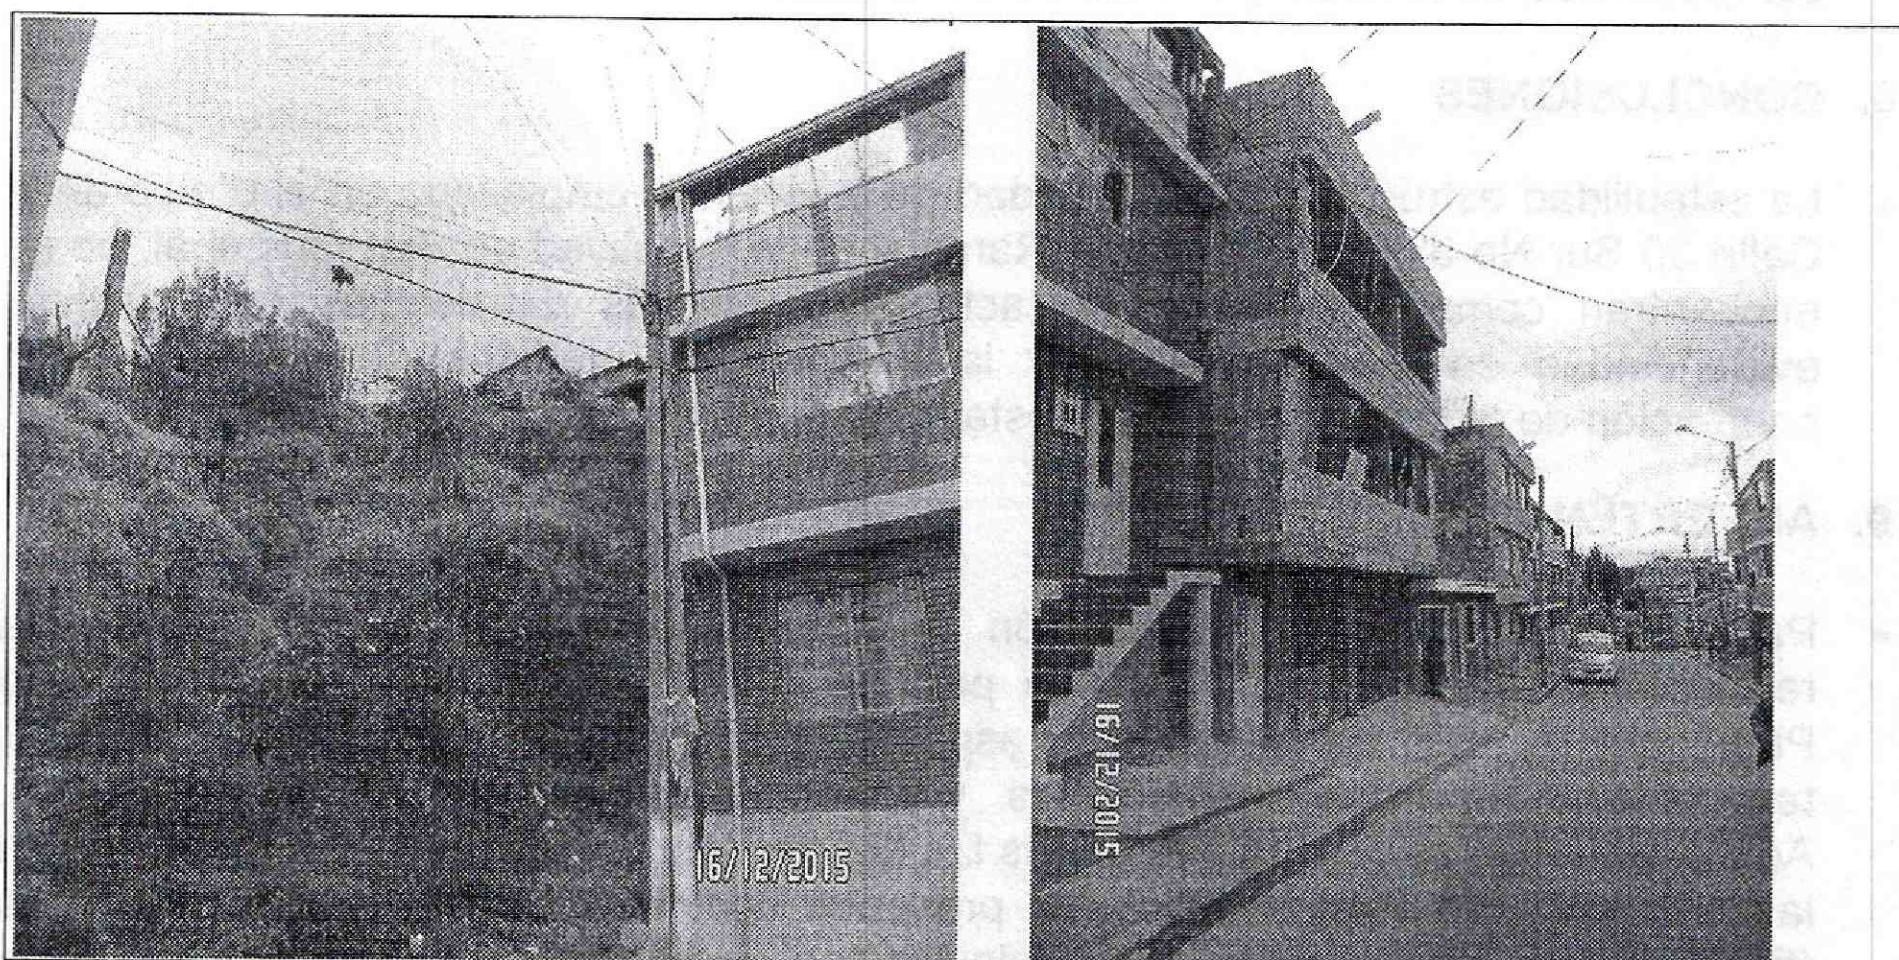
Fotografía 5 y 6. Sector de la Calle 30 Sur con Carrera 9F Este.
