<b>DIAGNÓSTICO TÉCNICO</b>	Código:	GAR-FT-03
		Versión:	03
		Código documental:	01/10/2014

**DIAGNÓSTICO TÉCNICO DI – 8777**  
**SUBDIRECCIÓN DE ANÁLISIS DE RIESGOS Y EFECTOS DE CAMBIO CLIMÁTICO**  
**COORDINACIÓN DE ASISTENCIA TÉCNICA**  
**RADICADO IDIGER No. 2015ER20444**  
**RADICADO IDIGER No. 2015ER21494**  
**RADICADO IDIGER No. 2015ER20780**

<b>PREDIOS</b>	Chircal Vicente Paul Torres Calle 49D Bis B Sur No. 13-07 Chircal Abel Castillo Moreno Calle 49D Sur No. 13-50 y otros Chircal Salvador Fino Castellanos Calle 48B Sur No. 12F-13	<b>ÁREA DIRECTA</b>	3000 m <sup>2</sup>
<b>BARRIO</b>	Barrio El Socorro II Sector Catastral Arboleda Sur	<b>POBLACIÓN ATENDIDA</b>	75
<b>UPZ</b>	54 – Marruecos	<b>FAMILIAS</b> 30	<b>ADULTOS</b> 45
<b>LOCALIDAD</b>	18 – Rafael Uribe Uribe	<b>PREDIOS EVALUADOS</b>	3
<b>CHIP</b>	AAA0010WDPP AAA0010XSAF y otros AAA0167XAOM y otros	<b>OFICIO REMISORIO</b>	CR-22477

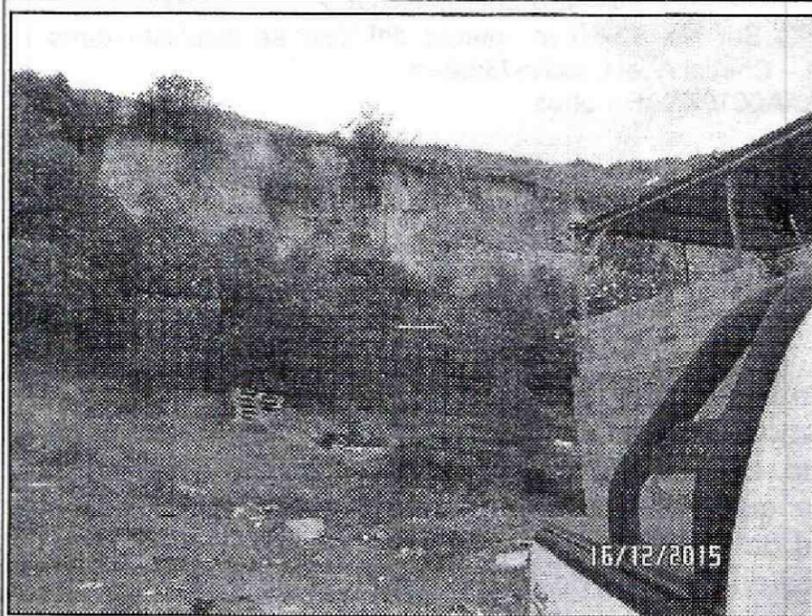
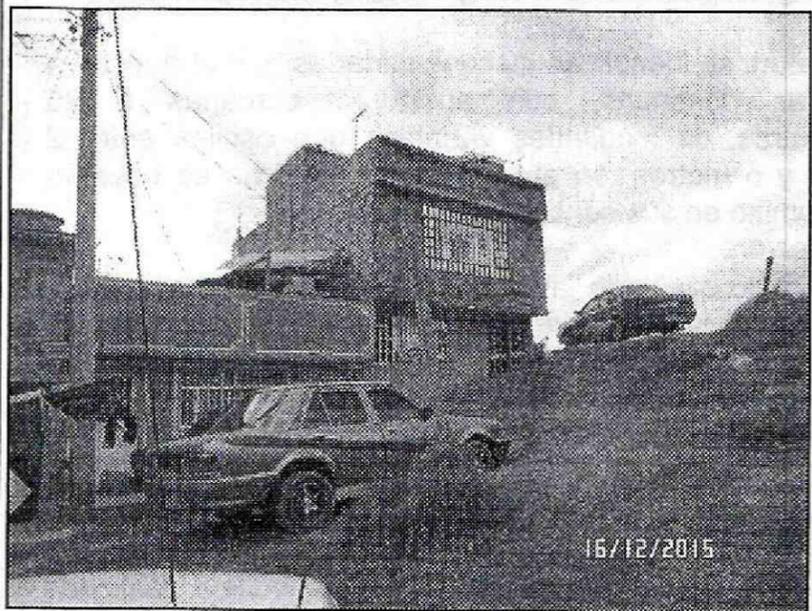
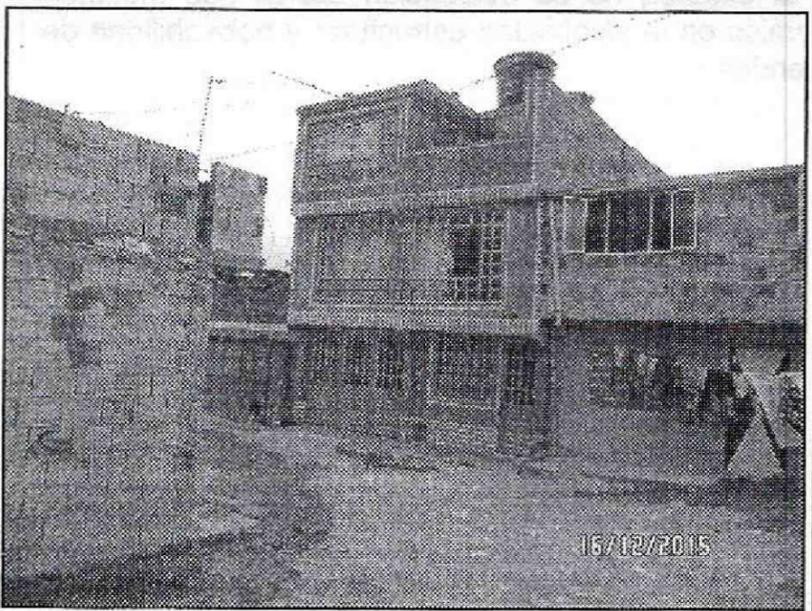
Calle 49D Bis B Sur No. 13-07 - Chircal Vicente Paul Torres  
CHIP: AAA0010WDPP

El predio evaluado pertenecía a un antiguo frente de explotación minera, delimitado por un talud de corte (costado oriental) de tendencia vertical, con una altura variable que oscila entre 10 metros y 15 metros y una longitud de aproximadamente 50 metros, en el que no se identificaron medidas de protección ni sistemas de manejo de las aguas de escorrentía superficial y subsuperficial.

En el talud, se identifican discontinuidades que obedecen a diaclasas continuas, generando cuñas de falla de tendencia vertical y diagonal, con aberturas cercanas a 25 centímetros, de longitudes variables que oscilan entre 2 metros y 5 metros, lo que genera bloques de areniscas inestables con volumen aproximado a los 15 m<sup>3</sup>, al momento de desprenderse se depositarían en la base del talud sin generar afectación en infraestructura pública y/o privada.

Al costado occidental del predio, aproximadamente a 10 metros del talud evaluado (parte baja), se emplazan viviendas entre uno y tres niveles, construidas en mampostería simple y mampostería parcialmente confinada, con cubierta liviana en teja de asbesto cemento y en otros casos las placas de entrepiso en concreto reforzado cumplen la función de cubierta, en las mismas se observan deficiencias constructivas relacionadas con la ausencia de elementos de confinamiento y amarre. Resaltando que al momento de la inspección realizada desde el exterior, no se evidencian daños que indiquen compromiso en la estabilidad estructural y habitabilidad de las viviendas.

- A los responsables de los antiguos frentes de explotación de materiales localizados en los predios evaluados, en la Localidad de Rafael Uribe Uribe; Implementar el Plan de Recuperación y Restauración Morfológica y Ambiental - PRRMA, de acuerdo con los términos de referencia impuestos por la Autoridad Ambiental Competente; así mismo, implementar las medidas de mitigación del riesgo deducidas de los estudios pertinentes a realizar para dar cumplimiento al Plan de Recuperación y Restauración Morfológica y Ambiental – PRRMA antes mencionado.

- Al responsable y/o responsables de las viviendas emplazadas, en los predios evaluados, en la Localidad de Rafael Uribe Uribe, implementar en las estructuras las acciones de reparación, reconstrucción y/o reforzamiento que sean necesarias, para llevarlas a los niveles de seguridad requeridos; acciones que deben ser adelantadas con el apoyo de personal idóneo, garantizando que se cumplan los requerimientos en la normatividad vigente, para lo cual se deben tramitar los permisos y licencias respectivos.

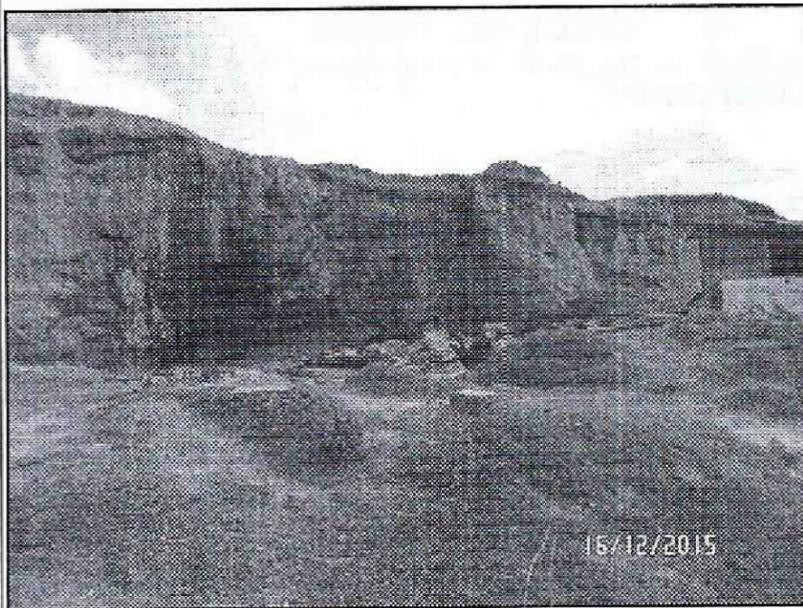
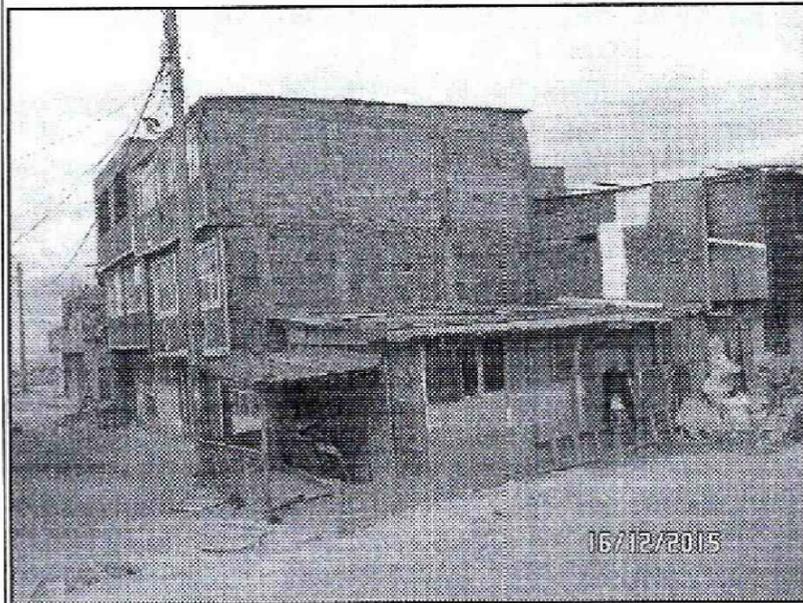
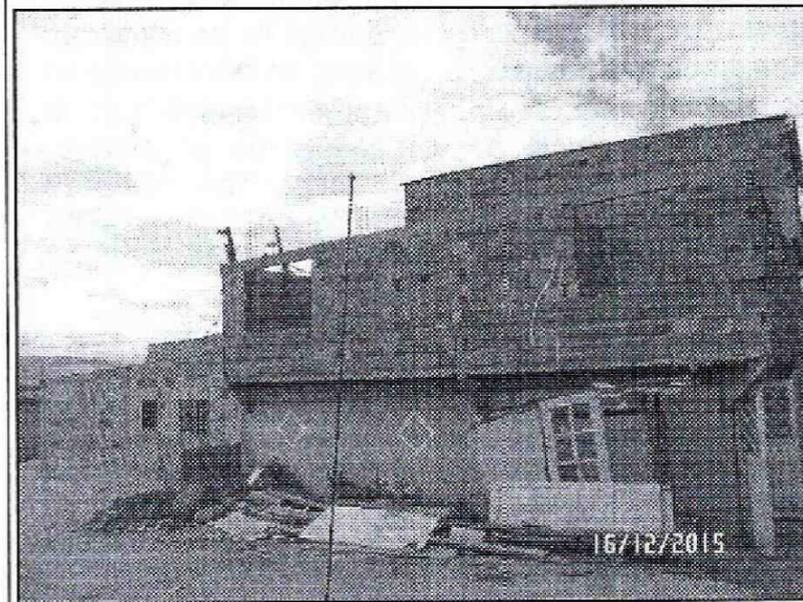
Calle 49D Sur No. 13-50 (al interior del cual se localizan otros predios) – Chircal Abel Castillo Moreno  
CHIP: AAA0010XSAF y otros

El predio evaluado pertenecía a un antiguo frente de explotación minera, delimitado por un talud de corte (costado oriental) de tendencia vertical, con una altura variable que oscila entre 10 metros y 15 metros y una longitud de aproximadamente 50 metros, en el que no se identificaron medidas de protección ni sistemas de manejo de las aguas de escorrentía superficial y subsuperficial.

En el talud, se identifican discontinuidades que obedecen a diaclasas continuas, con aberturas cercanas a 25 centímetros, de longitudes variables que oscilan entre 2 metros y 5 metros, en el que al momento no se observa compromiso en sus condiciones físicas.

En el predio evaluado, al costado norte del talud evaluado, se emplaza viviendas entre uno y tres niveles, construidas en mampostería simple y mampostería parcialmente confinada, con cubierta liviana en teja de asbesto cemento y en otros casos las placas de entrepiso en concreto reforzado cumplen la función de cubierta, en las mismas se observan deficiencias constructivas relacionadas con la ausencia de elementos de confinamiento y amarre. Resaltando que al momento de la inspección realizada desde el exterior, no se evidencian daños que indiquen compromiso en la estabilidad estructural y habitabilidad de las viviendas.

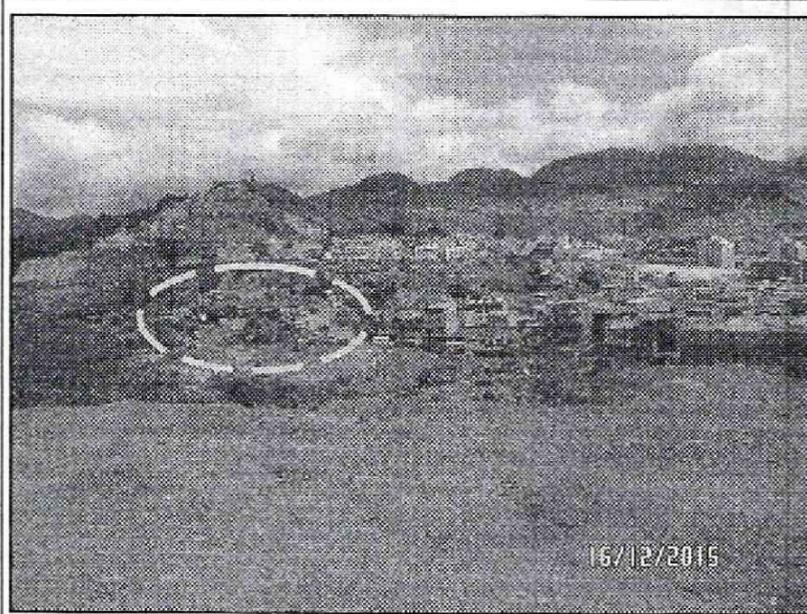
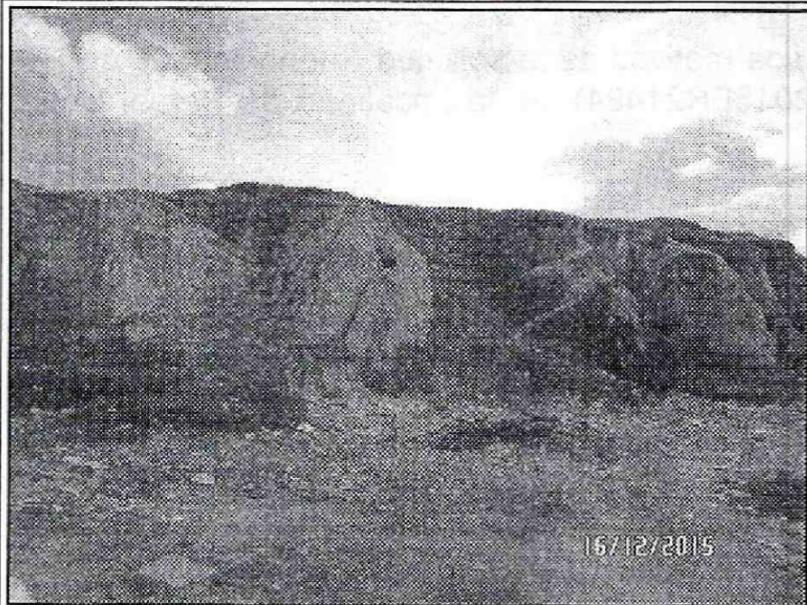
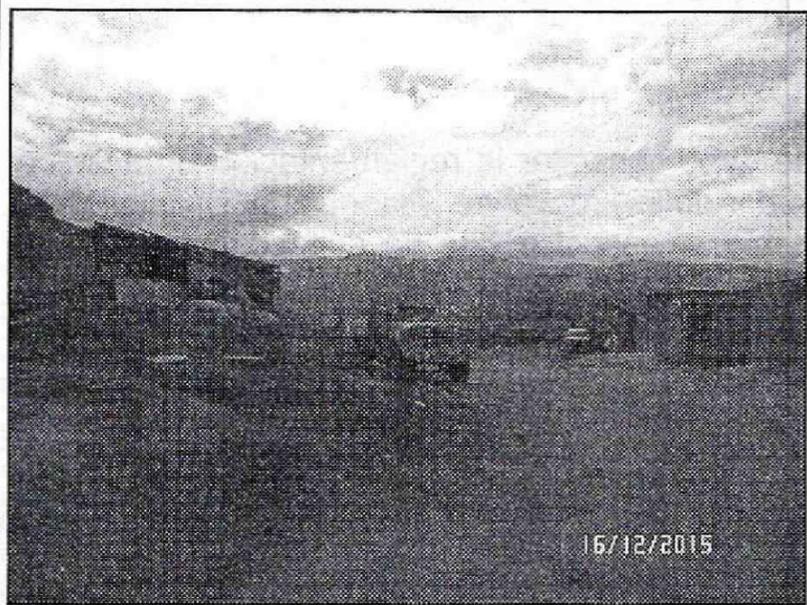
Calle 48 B Sur No. 12F-13 (al interior del cual se localizan otros predios) – Chircal Salvador Fino Castellanos  
**CHIP: AAA0167XAOM y otros**

El predio evaluado pertenecía a un antiguo frente de explotación minera, delimitado por un talud de corte (costado oriental) de tendencia vertical, con una altura variable que oscila entre 10 metros y 15 metros y una longitud de aproximadamente 50 metros, en el que no se identificaron medidas de protección ni sistemas de manejo de las aguas de escorrentía superficial y subsuperficial.

En el talud, se identifican discontinuidades que obedecen a diaclasas continuas, con aberturas cercanas a 25 centímetros, de longitudes variables que oscilan entre 2 metros y 5 metros, en el que al momento no se observa compromiso en sus condiciones físicas.

En el predio evaluado, se emplaza viviendas entre uno y tres niveles, construidas en material de recuperación, mampostería simple y mampostería parcialmente confinada, con cubierta liviana en teja de zinc y teja de asbesto cemento, las placas de entepiso en concreto reforzado cumplen la función de cubierta en algunos casos, en las mismas se observan deficiencias constructivas relacionadas con la ausencia de elementos de confinamiento y amarre. Resaltando que al momento de la inspección realizada desde el exterior, no se evidencian daños que indiquen compromiso en la estabilidad estructural y habitabilidad de las viviendas.
