| | <b>DIAGNÓSTICO TÉCNICO</b> | Código: | GAR-FT-03 |

**DIAGNÓSTICO TÉCNICO DI - 8779**  
**SUBDIRECCIÓN DE ANÁLISIS DE RIESGOS Y EFECTOS DE CAMBIO CLIMÁTICO**  
**COORDINACIÓN DE ASISTENCIA TÉCNICA**  
**RADICADO IDIGER No. 2015ER21905**

| <b>DIRECCIÓN</b> | Calle 41 Sur No 16A -38 Este | <b>ÁREA DIRECTA</b> | 80 m <sup>2</sup> | | |

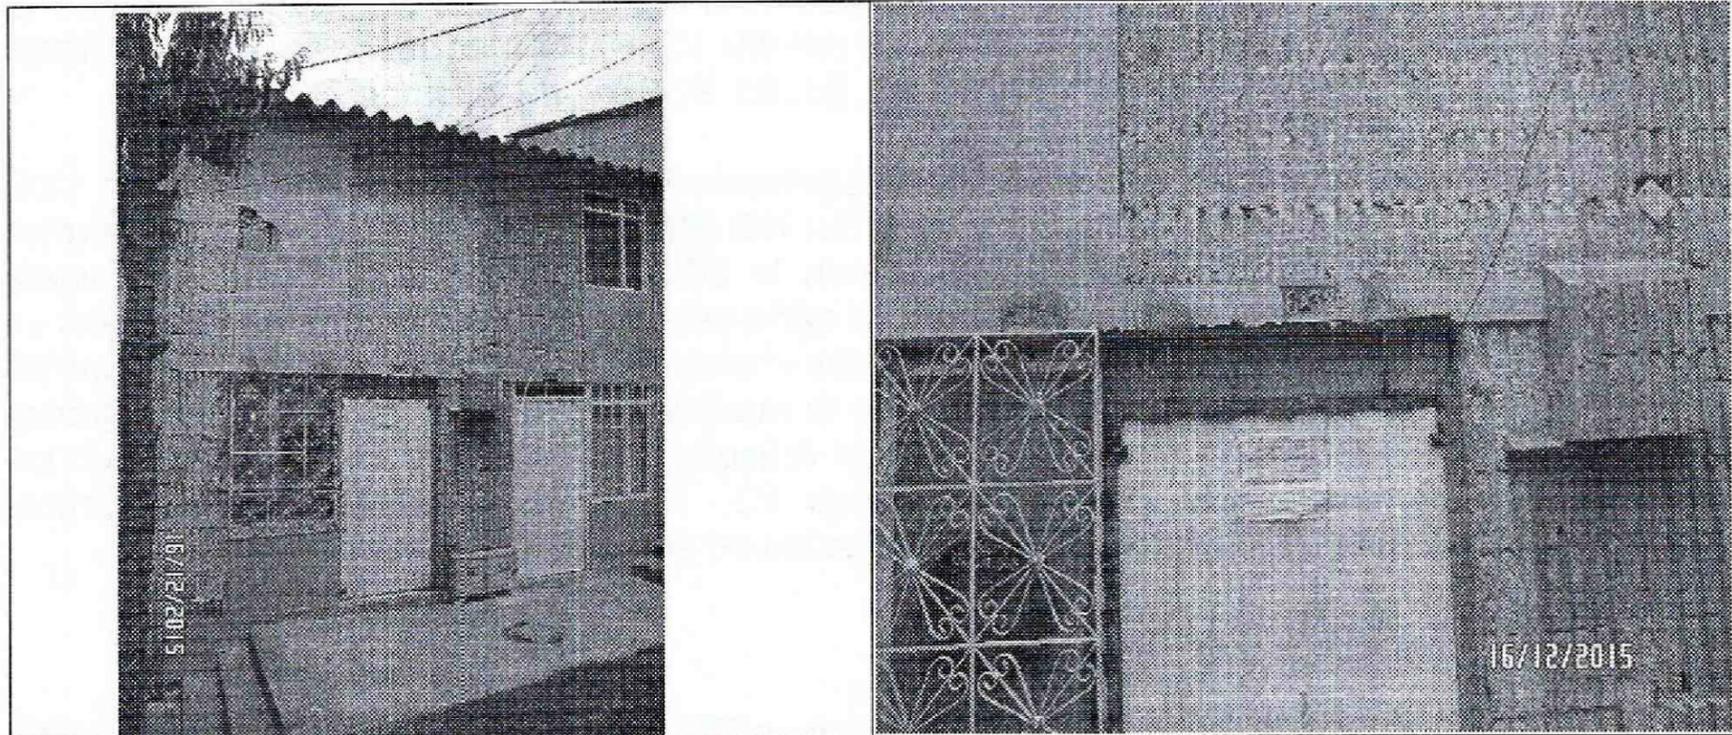
Fotografía 1 y 2. Vista del predio de la Calle 41 Sur No 16A -38 Este, en el Sector Catastral Altos del Zuque de la Localidad de San Cristóbal.

- Con base en la inspección visual realizada desde el exterior a la vivienda emplazada en el predio de la Calle 41 Sur No 16A -38 Este, Sector Catastral Altos del Zuque de la Localidad de San Cristóbal; desde todos sus costados visibles no se evidenció ningún tipo de daño; sin embargo, al no ser posible la verificación del interior de la edificación no es posible concluir sobre la estabilidad y habitabilidad de la misma.

- Al responsable y/o responsables del predio de la Calle 41 Sur No 16A -38 Este, Sector Catastral Altos del Zuque de la Localidad de San Cristóbal, implementar acciones para el mantenimiento del apartamento; esto con el fin de garantizar durante la vida útil de la misma las condiciones adecuadas para su uso.
