DIAGNÓSTICO TÉCNICO DI-8786
SUBDIRECCIÓN DE ANÁLISIS DE RIESGOS Y EFECTOS DE CAMBIO CLIMÁTICO
COORDINACIÓN DE ASISTENCIA TÉCNICA
RADICADO IDIGER 2015ER17566

DIRECCIÓN	Carrera 21 No. 122-87	ÁREA DIRECTA	1350 m ²				
BARRIO	Sector catastral Santa Bárbara Central	POBLACIÓN ATENDIDA	64				
UPZ	16 – Santa Bárbara.	FAMILIAS	14	ADULTOS	34	NIÑOS	30
LOCALIDAD	01 – Usaquén.	PREDIOS EVALUADOS	15				
CHIP	AAA0164BHFZ.	OFICIO REMISORIO	CR-22510.

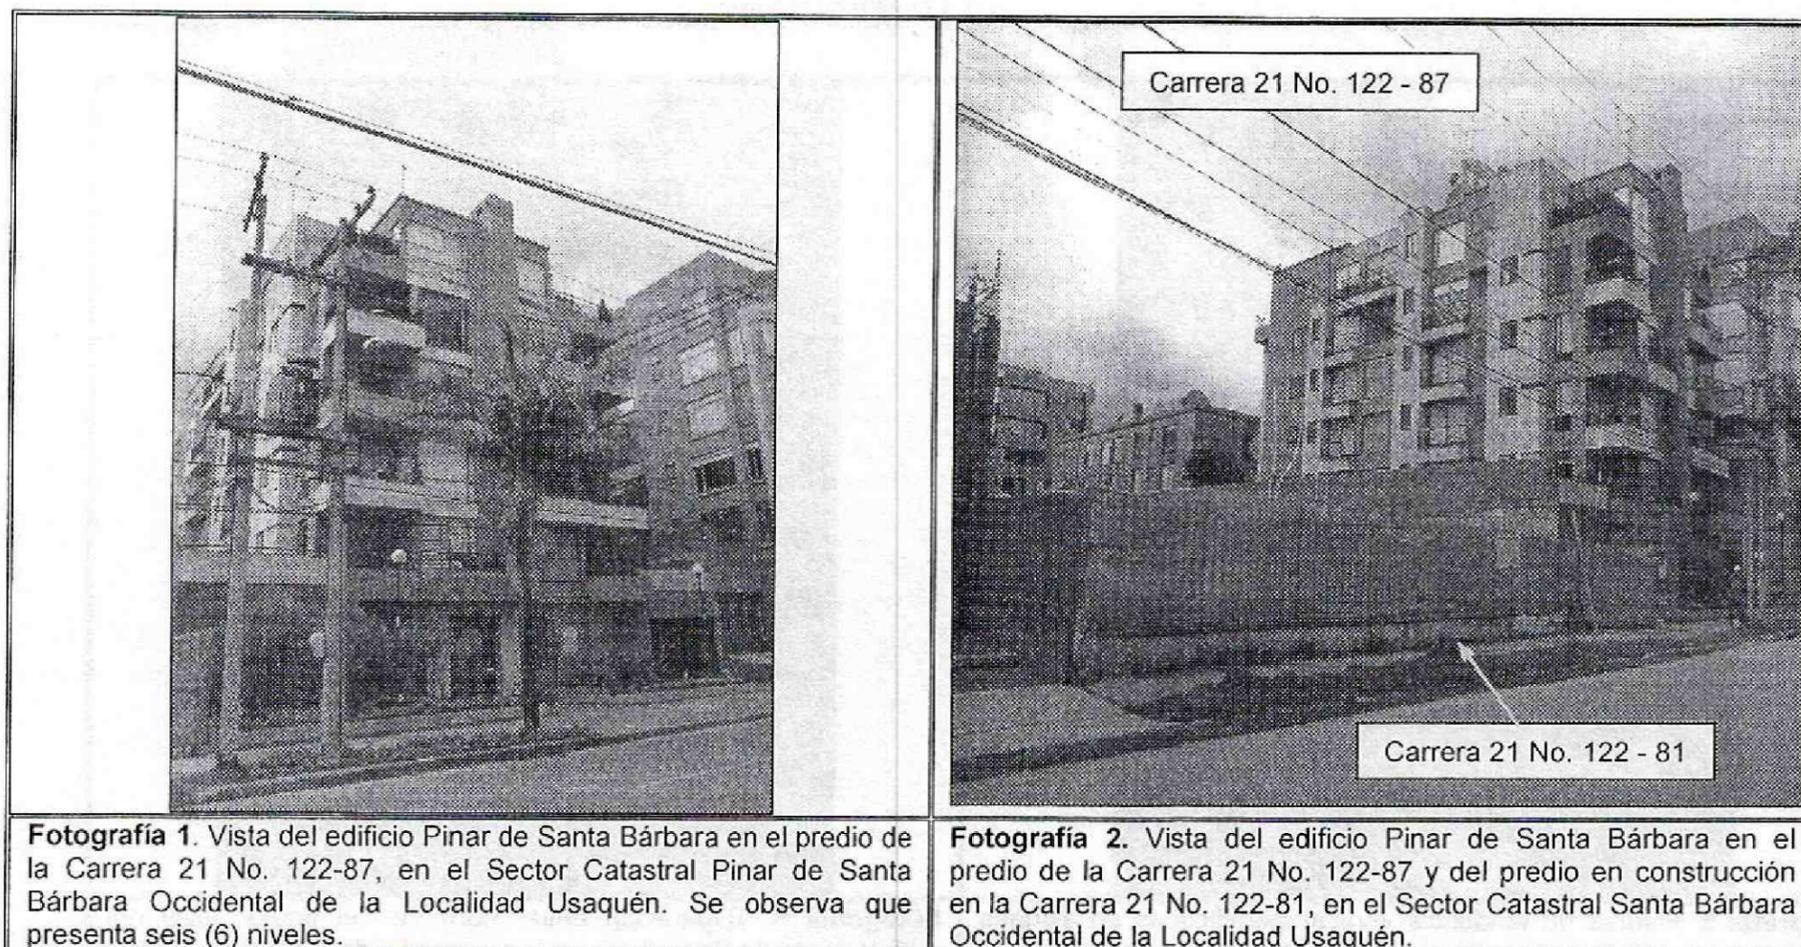
El edificio Pinar de Santa Bárbara, corresponde a una construcción de seis (6) niveles (*ver fotografía 1*), bajo un sistema estructural de pórticos de concreto reforzado, placa de contrapiso en concreto, placas de entrepiso y cubierta en concreto reforzado, con muros de cerramiento y divisorios en mampostería. Sobre algunos muros de cerramiento de la edificación en zonas comunes y de estacionamiento de vehículos se identificaron fisuras de tendencia vertical y diagonal con aberturas de 0.5 mm, en longitudes de hasta 3 m y algunas separaciones entre muros con abertura de 3 mm en una longitud de 0.5 m (*ver fotografía 3 a 6*); daños que no comprometen en la actualidad la estabilidad de la edificación, sin embargo es posible que ante la presencia de cargas dinámicas como por ejemplo un sismo se puedan presentar

Al costado sur del edificio Pinar de Santa Bárbara, en el predio de la Carrera 21 No. 122 – 81, se desarrolla un proyecto de construcción (*ver fotografía 2*), el cual contemplará seis (6) niveles y un (1) sótano de estacionamiento de vehículos, según la valla de aprobación de licencia de construcción; proyecto que al momento de la visita se encuentra en etapa de excavaciones al parecer para el desarrollo del apantallamiento del sótano.

Fotografía 1. Vista del edificio Pinar de Santa Bárbara en el predio de la Carrera 21 No. 122-87, en el Sector Catastral Pinar de Santa Bárbara Occidental de la Localidad Usaquén. Se observa que presenta seis (6) niveles.

Fotografía 2. Vista del edificio Pinar de Santa Bárbara en el predio de la Carrera 21 No. 122-87 y del predio en construcción en la Carrera 21 No. 122-81, en el Sector Catastral Santa Bárbara Occidental de la Localidad Usaquén.

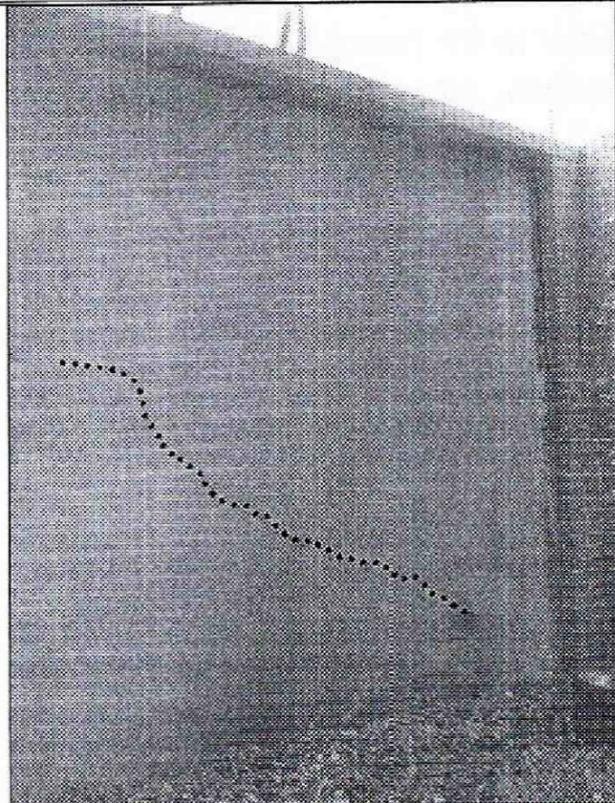
Entre las posibles causas por las cuales se presentan las afectaciones identificadas en el edificio Pinar de Santa Bárbara, se encuentran los asentamientos diferenciales experimentados por la estructura del edificio, así como posible vibraciones de maquinaria pesada implementada para el desarrollo de intervenciones en el predio en construcción en la Carrera 21 No. 122 - 81.

Fotografía 3. Fisuras de tendencia diagonal identificadas en algunos muros de cerramiento en la zona de estacionamiento del edificio Pinar de Santa Bárbara, en el predio de la Carrera 21 No. 122 – 87, en el Sector Catastral Santa Bárbara Occidental de la Localidad Usaquén.

- Al responsable y/o responsables del edificio Pinar de Santa Bárbara, en el predio de la Carrera 21 No. 122-87, en el Sector Catastral Santa Bárbara Occidental de la Localidad Usaquén, implementar acciones para el mantenimiento y mejoramiento de la edificación, con el apoyo de personal idóneo, garantizando que se cumplan los requerimientos establecidos en la Ley 400 de 1997 Decreto No. 926 del 19 de marzo de 2010, Reglamento Colombiano de Construcción Sismo Resistente NSR-10 y su actualización con el Decreto No. 340 del 13 de febrero de 2012, de acuerdo con la normatividad vigente para el barrio, para lo cual se deben tramitar los permisos y licencias respectivos. Esto con el propósito de garantizar durante la vida útil del inmueble, las condiciones adecuadas para su uso.

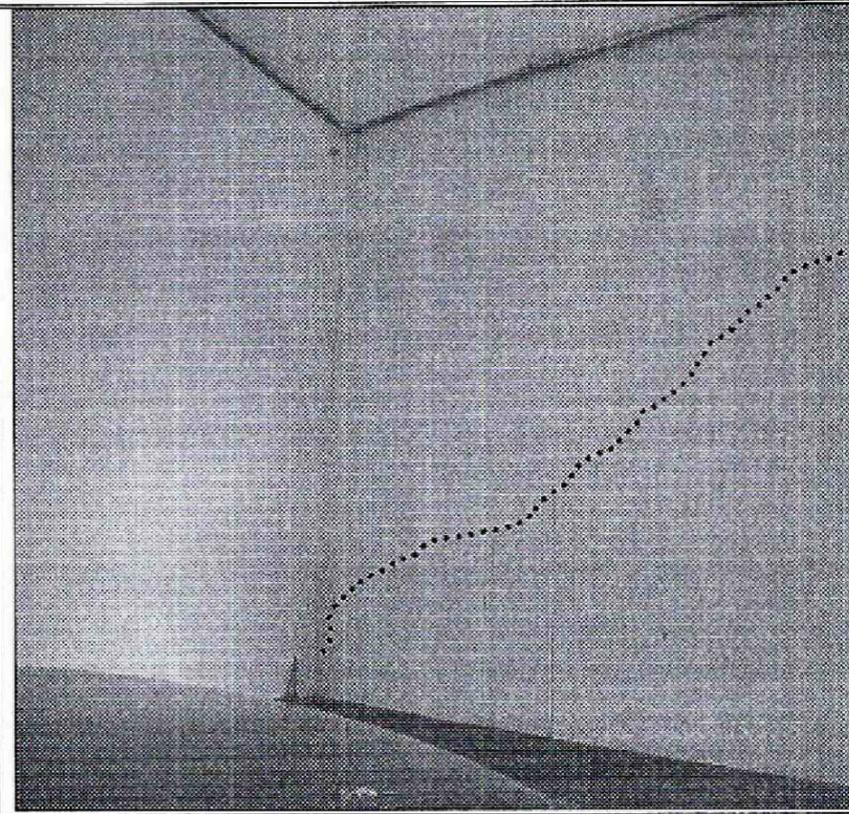
Fotografía 4. Fisuras de tendencia diagonal identificadas en algunos muros de cerramiento en la zona de estacionamiento del edificio Pinar de Santa Bárbara, en el predio de la Carrera 21 No. 122 – 87, en el Sector Catastral Santa Bárbara Occidental de la Localidad Usaquén.

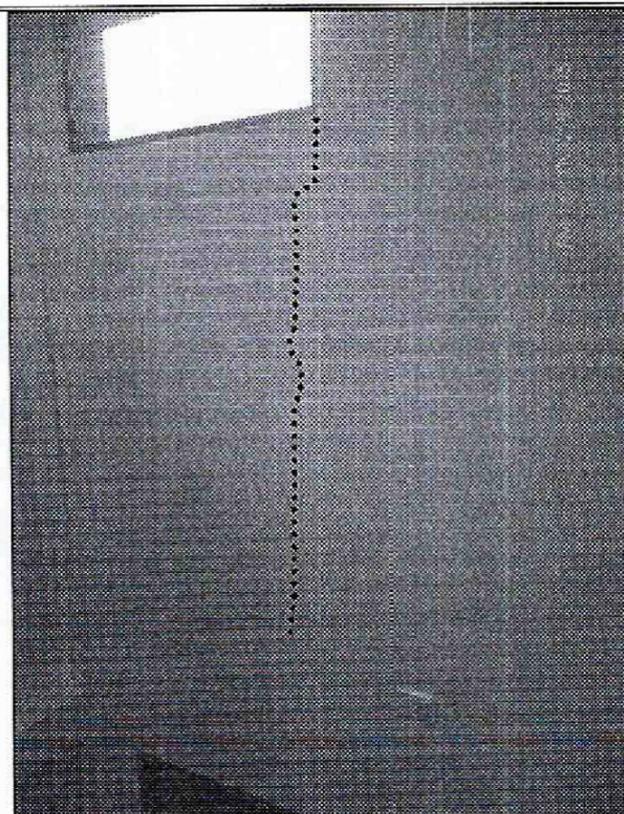
Fotografía 5. Fisuras de tendencia vertical identificadas en algunos muros de cerramiento en la zona de estacionamiento del edificio Pinar de Santa Bárbara, en el predio de la Carrera 21 No. 122 – 87, en el Sector Catastral Santa Bárbara Occidental de la Localidad Usaquén.

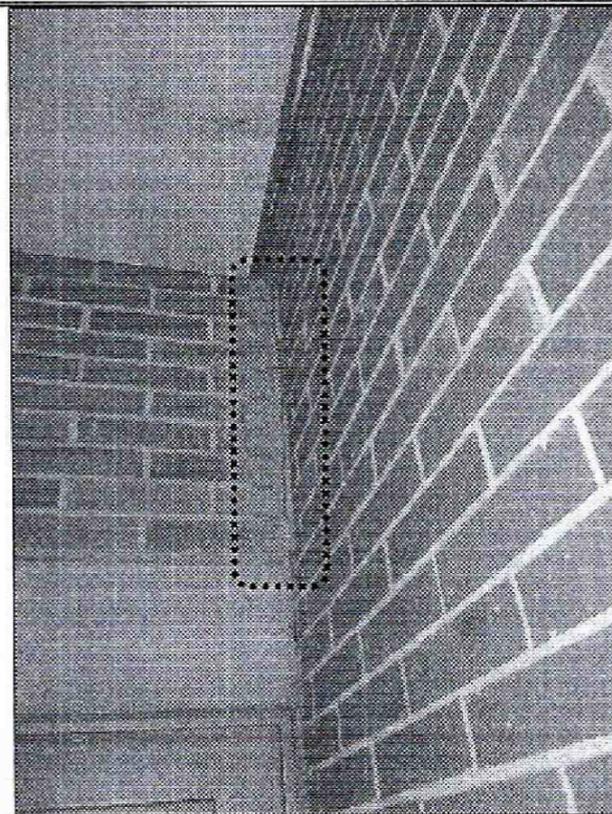
Fotografía 6. Separación entre muros en el primer nivel del edificio Pinar de Santa Bárbara, en el predio de la Carrera 21 No. 122 – 87, en el Sector Catastral Santa Bárbara Occidental de la Localidad Usaquén.
