**DIAGNÓSTICO TÉCNICO – DI-8792**  
**SUBDIRECCIÓN DE ANÁLISIS DE RIESGOS Y EFECTOS DE CAMBIO CLIMÁTICO**  
**COORDINACIÓN DE ASISTENCIA TÉCNICA**  
**RA DICADO IDIGER 2015ER20258**

DIRECCIÓN	Carrera 74 G No. 77 - 55 Sur	ÁREA DIRECTA	100 m <sup>2</sup>				
BARRIO	Caracoli	POBLACIÓN ATENDIDA	4				
UPZ	69 – Ismael Perdomo	FAMILIAS	1	ADULTOS	3	NIÑOS	1
LOCALIDAD	19 – Ciudad Bolívar	PREDIOS EVALUADOS	1				
CHIP	-----	OFICIO REMISORIO	CR-22530

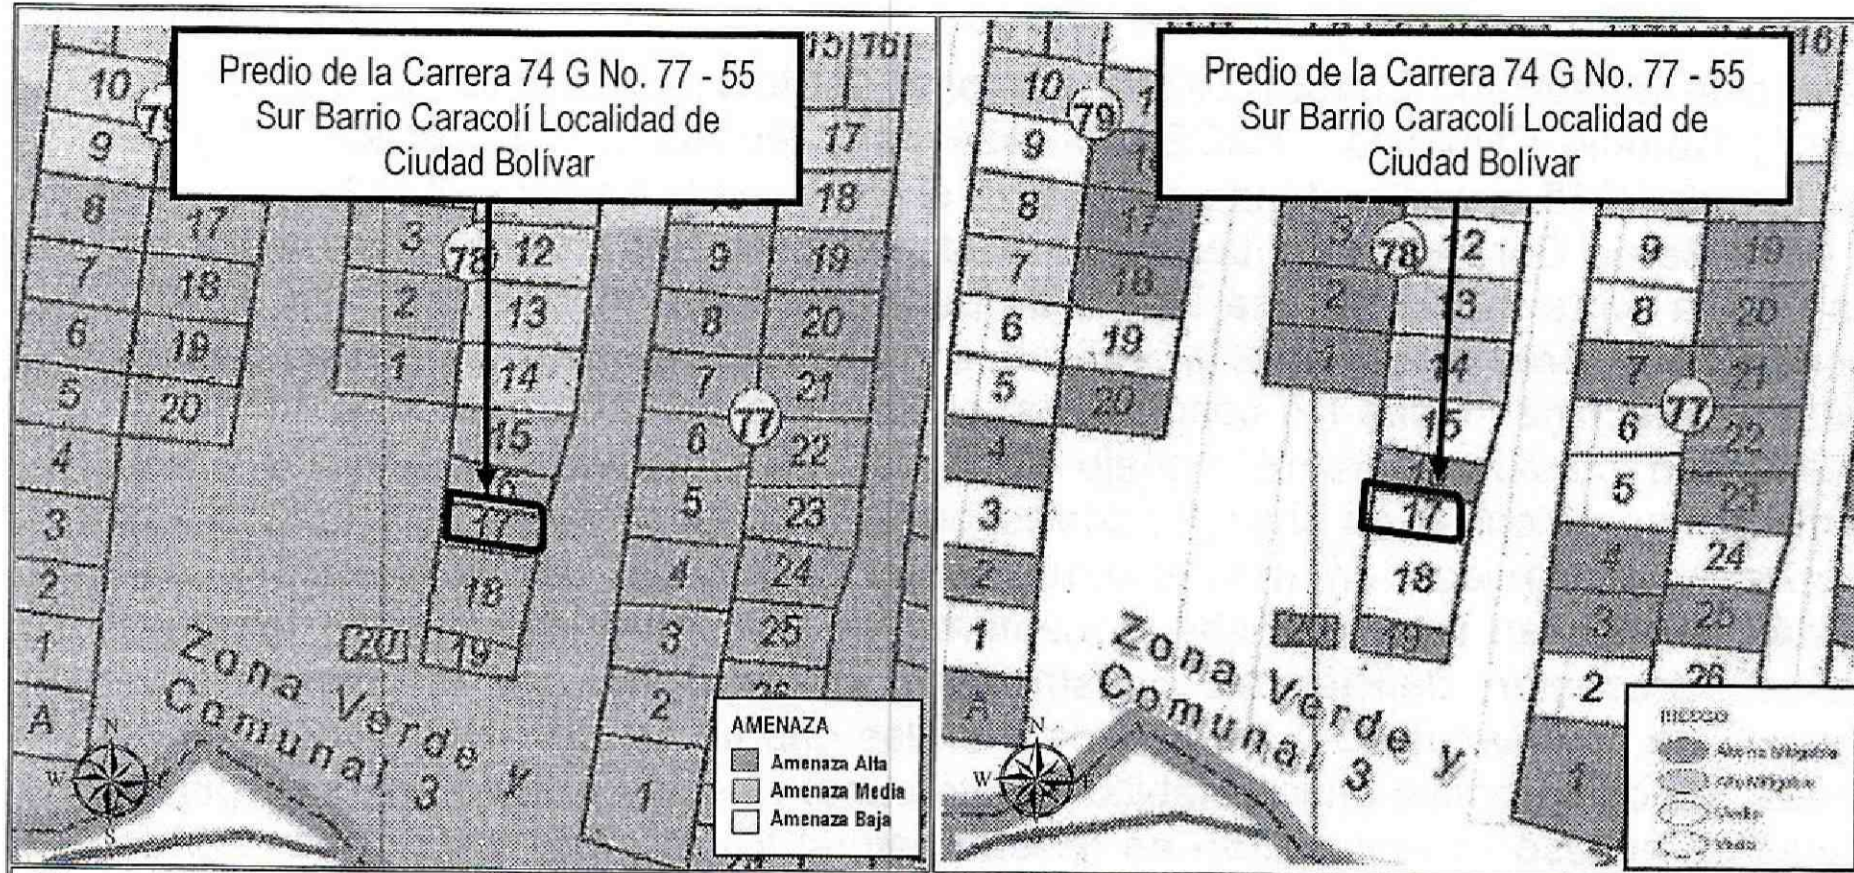
**Figura 1.** Localización y condición de amenaza del predio de la Carrera 74 G No. 77 - 55 Sur, correspondiente al Lote 17 de la Manzana 78 del barrio Caracolí de la localidad de Ciudad Bolívar. Tomado del CT- 4862.

**Figura 2.** Al predio la Carrera 74 G No. 77 - 55 Sur, correspondiente al Lote 17 de la Manzana 78 no se le determino condición de riesgo, ya que corresponde a un lote no construido.

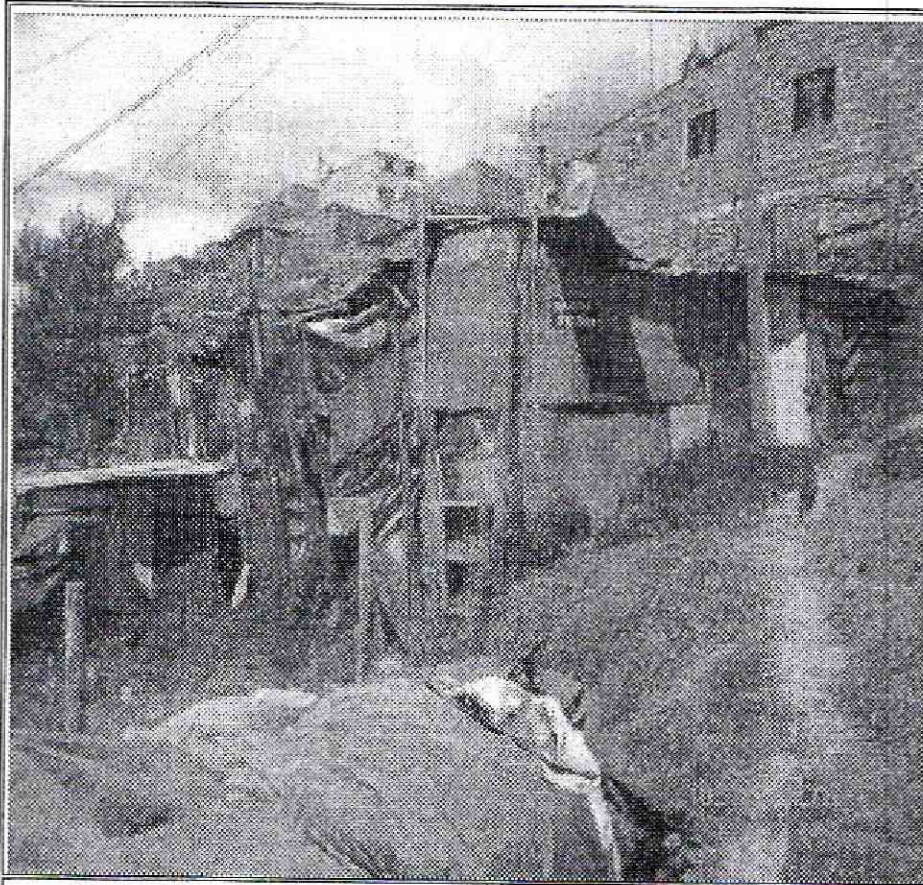
Foto No. 1. Vista lateral vivienda emplazada en el predio de la Carrera 74 G No. 77 - 55 Sur

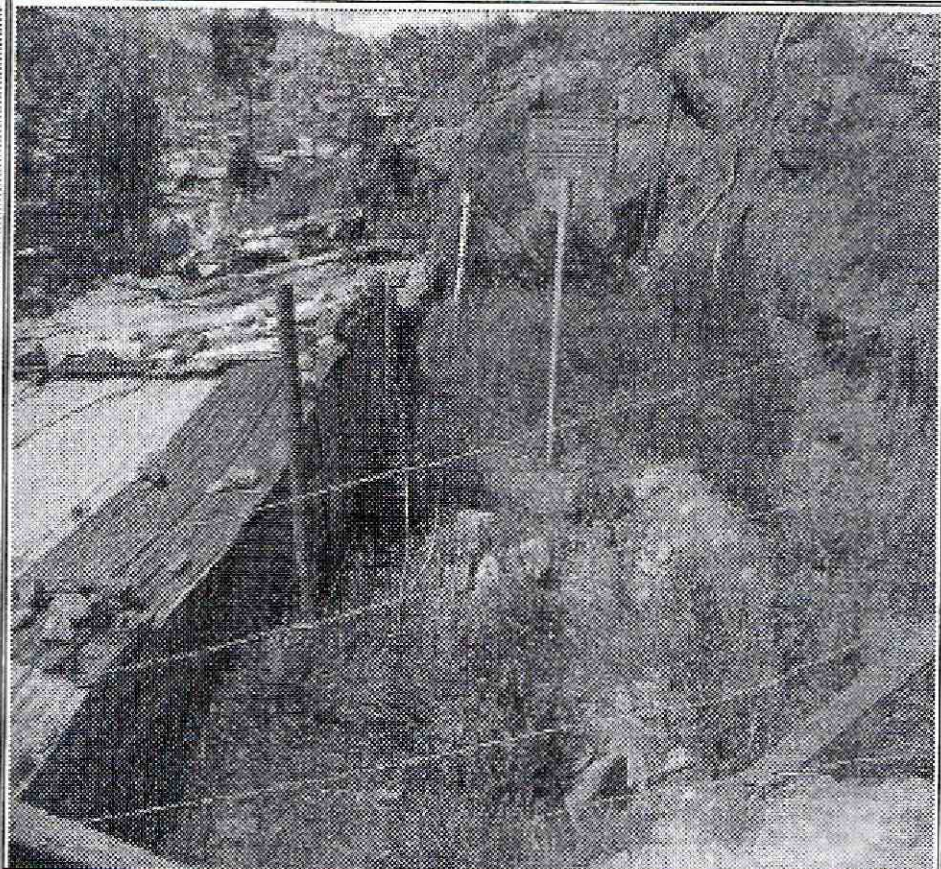
Foto No. 2. Talud de corte para el emplazamiento de la vivienda

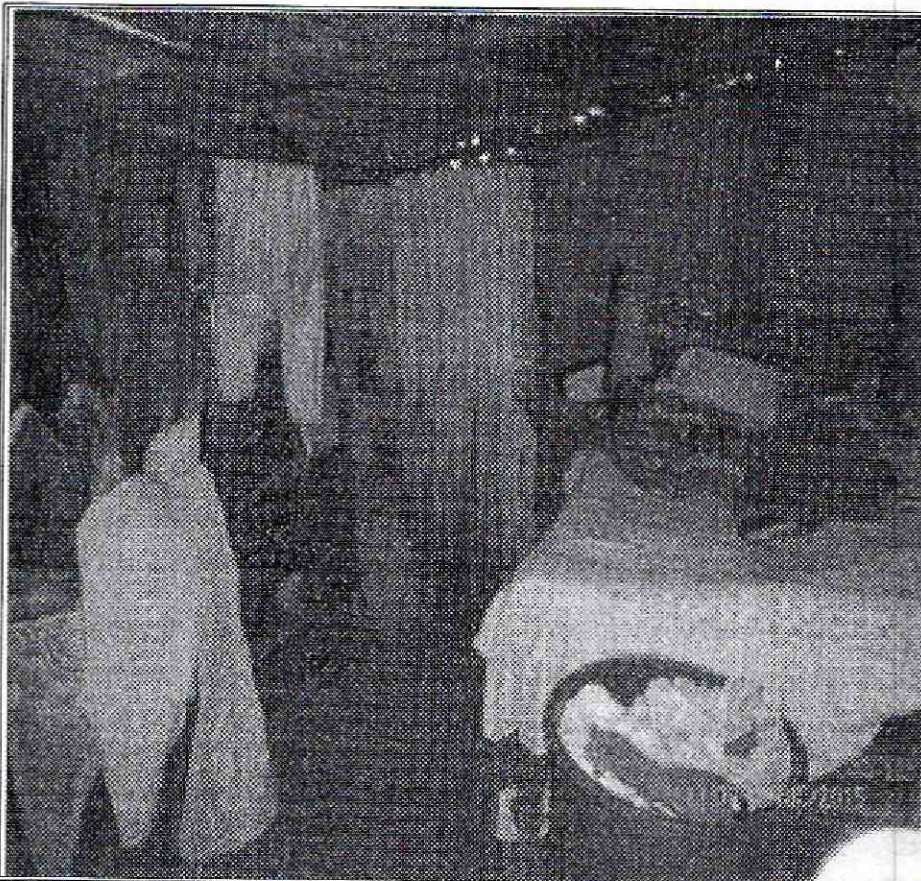
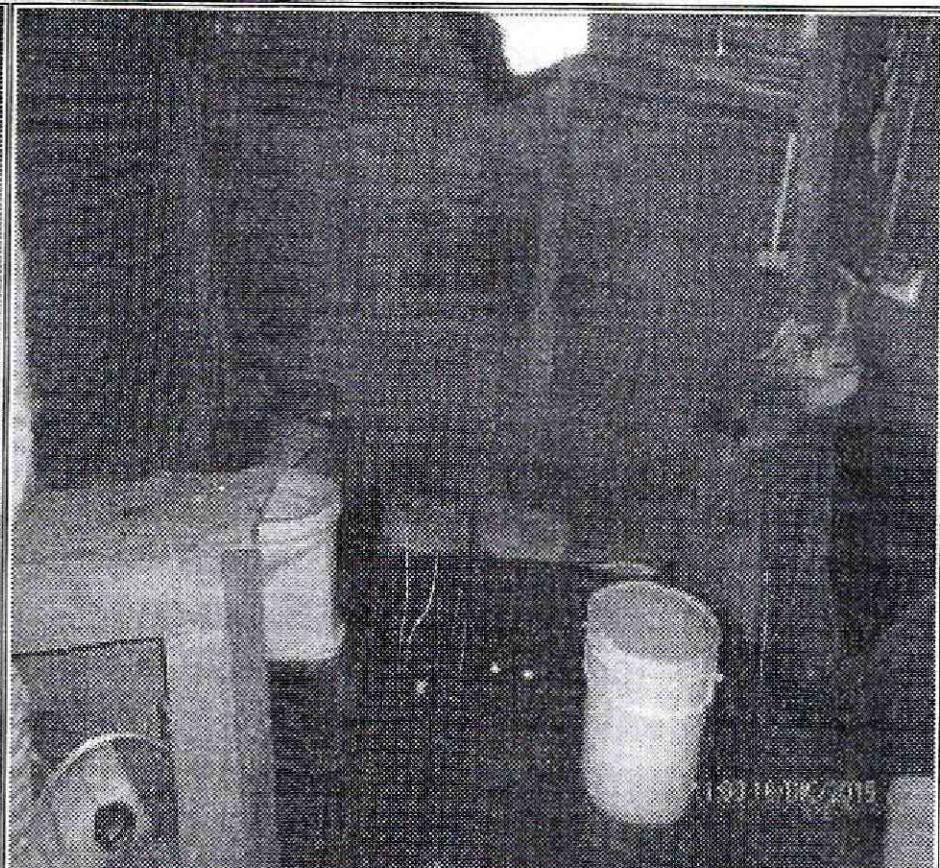
Foto No. 3 y 4. Vista interior de la vivienda Vista lateral vivienda emplazada en el predio de la Carrera 74 G No. 77 - 55 Sur
