DIAGNÓSTICO TÉCNICO DI - 8793
SUBDIRECCIÓN DE ANÁLISIS DE RIESGOS Y EFECTOS DE CAMBIO CLIMÁTICO
COORDINACIÓN DE ASISTENCIA TÉCNICA
RADICADO IDIGER No. 2015ER20103
RADICADO IDIGER No. 2015ER21190

SECTOR	Carrera 11B con Calle 34 Sur	ÁREA DIRECTA	1500 m ²		
SECTOR CATASTRAL	San Luis	POBLACIÓN ATENDIDA	50		
UPZ	36 – San José	FAMILIAS	12	ADULTOS	40
LOCALIDAD	18 – Rafael Uribe Uribe	PREDIOS EVALUADOS	10		
CHIP	AAA0011ALZE	OFICIO REMISORIO	CR-22534

REMOCIÓN EN MASA INUNDACIÓN ESTRUCTURAL

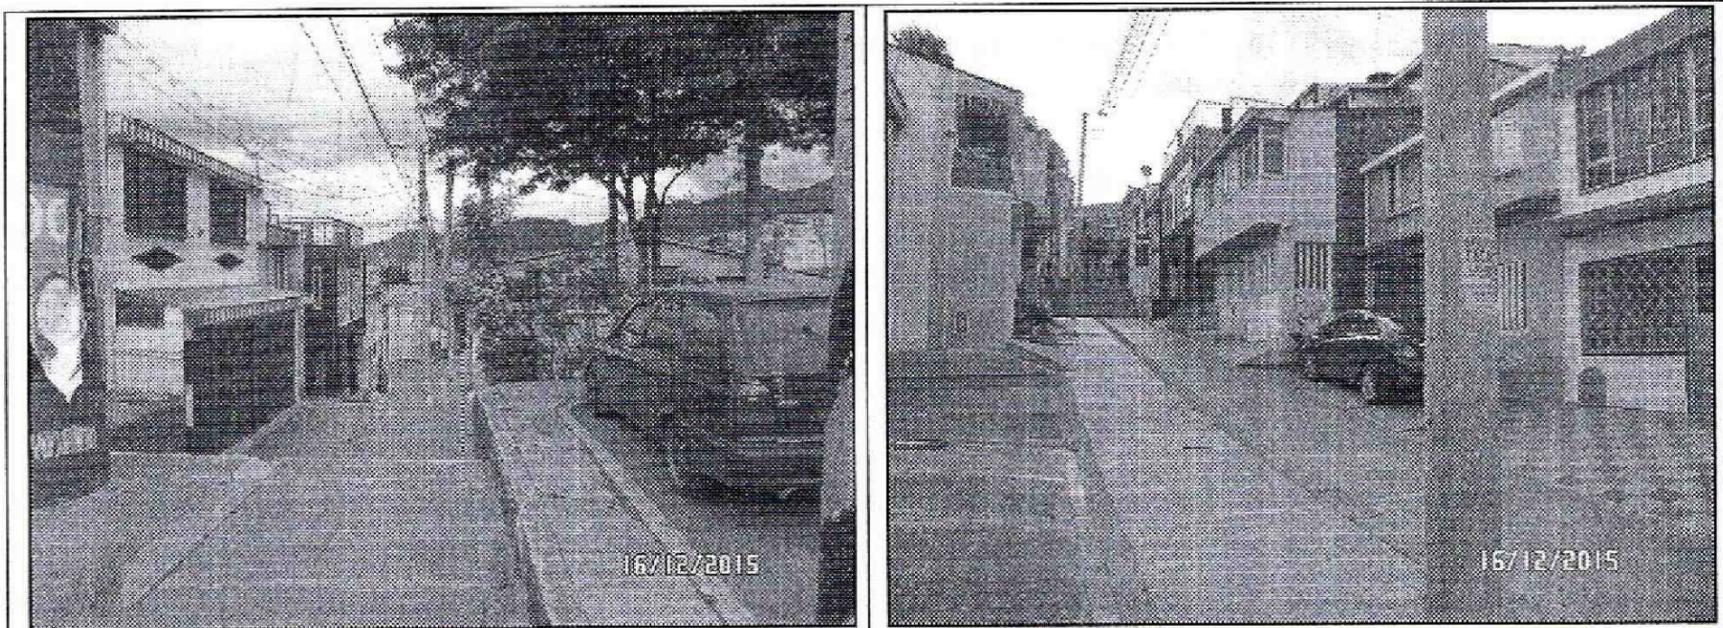
y habitabilidad. El acceso a las viviendas se hace a través de senderos peatonales en adoquín, donde se evidencian asentamientos y deformaciones; afectaciones que pudieren relacionarse a deficiencias en la compactación del material al momento de la construcción.

Dada la topografía del sector, las viviendas han sido acomodadas al terreno mediante la implementación de cortes y rellenos, los cuales en la mayoría de los casos no cuentan con medidas adecuadas de confinamiento, ni sistemas para dar manejo a las aguas de escorrentía superficial y subsuperficial.

Fotografía 1 y 2. Vista del sector evaluado, en el Sector Catastral San Luis de la Localidad de Rafael Uribe Uribe, en el que no se observan afectaciones que comprometan la estabilidad estructural y habitabilidad de las viviendas allí emplazadas.

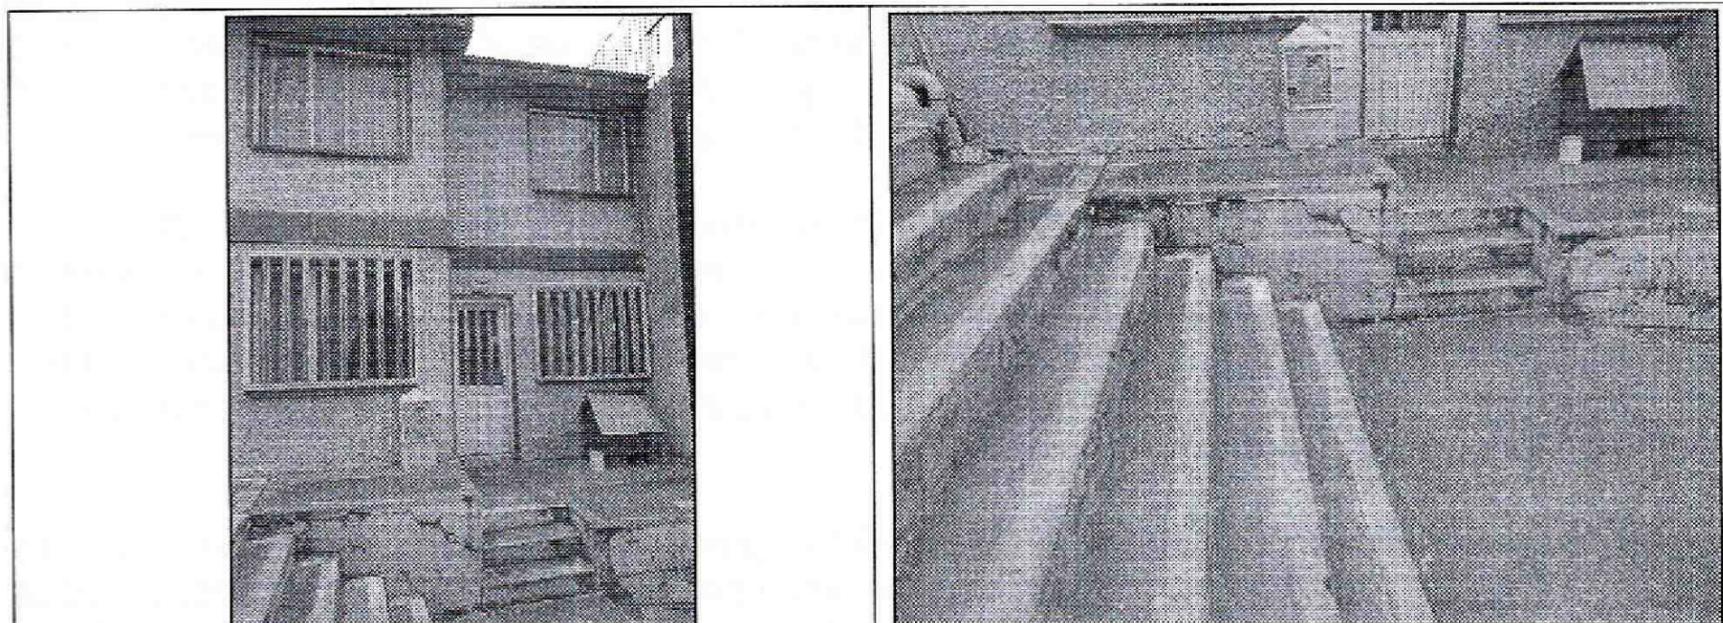
En el predio de la Carrera 11B No. 34-51 Sur, se emplaza una vivienda de dos (2) niveles, construida en mampostería simple y muros de carga, cuenta con placa de entrepiso en concreto reforzado y cubierta liviana en teja de asbesto cemento, soportada por un entramado en madera que a su vez se apoya sobre los muros de cerramiento de la misma. Vivienda que presenta deficiencias constructivas relacionadas con la ausencia de elementos de confinamiento y amarre del tipo vigas y columnas.

Para la adecuación del predio evaluado y posterior emplazamiento de la vivienda, se implementó un relleno el cual cuenta con un muro en mampostería como medida de confinamiento, con una altura de aproximadamente 60 centímetros. En el muro se identifican fisuras de tendencia horizontal y diagonal de longitudes entre 0.50 metros y 1 metro, las cuales no comprometen la estabilidad del mismo, pero si son indicios de que no es una medida apta para soportar los empujes del relleno. Al interior de la vivienda, se identificó un asentamiento diferencial al costado oriental; situación que se evidencia por una fisura en la placa de contrapiso con una abertura de aproximadamente 3 milímetros y longitud cercana a los 2 metros, así como fisuras en los muros divisorios y de cerramiento del primer y segundo nivel, afectaciones que no comprometen la estabilidad estructural y habitabilidad de la misma.

Fotografía 3 y 4. Vista de la vivienda emplazada en el predio de la Carrera 11B No. 34-51 Sur, donde se aprecia fisuras leves en el muro de mampostería, implementado como medida de confinamiento del relleno sobre el cual se encuentra cimentada la casa, las cuales no comprometen la estabilidad estructural del mismo.

Uribe Uribe, implementar acciones para el mantenimiento reforzamiento y/o mejoramiento de la calidad de la vivienda allí existente; esto con el fin de garantizar durante la vida útil de la misma las condiciones adecuadas para su uso.

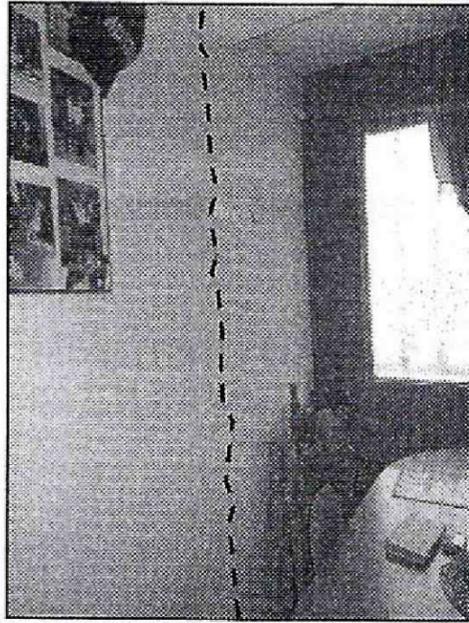
Entre las posibles causas por las que se están presentando las afectaciones, se encuentran los asentamientos diferenciales que ha experimentado desde su construcción a la fecha, sin embargo las causas por las cuales se pudieren estar presentando las afectaciones

Fotografía 5. Vista al interior de la vivienda evaluada (primer nivel), donde se evidencian fisuras en los muros de cerramiento y divisorios, afectaciones que no comprometen la estabilidad de la misma.

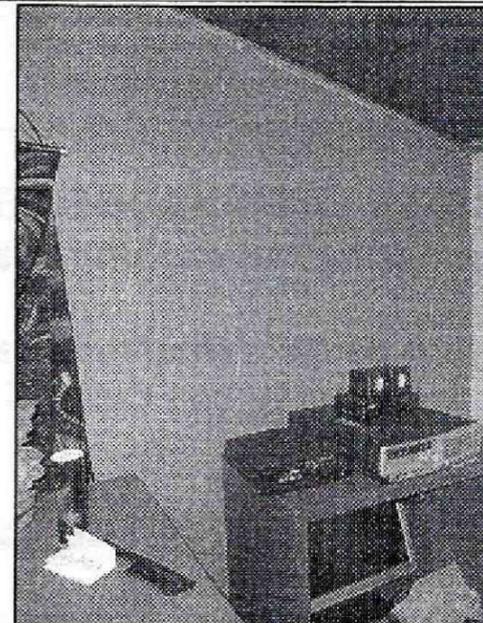
Fotografía 6. Vista al interior de la vivienda evaluada (segundo nivel), donde se evidencian fisuras en los muros de cerramiento y divisorios, afectaciones que no comprometen la estabilidad de la misma.

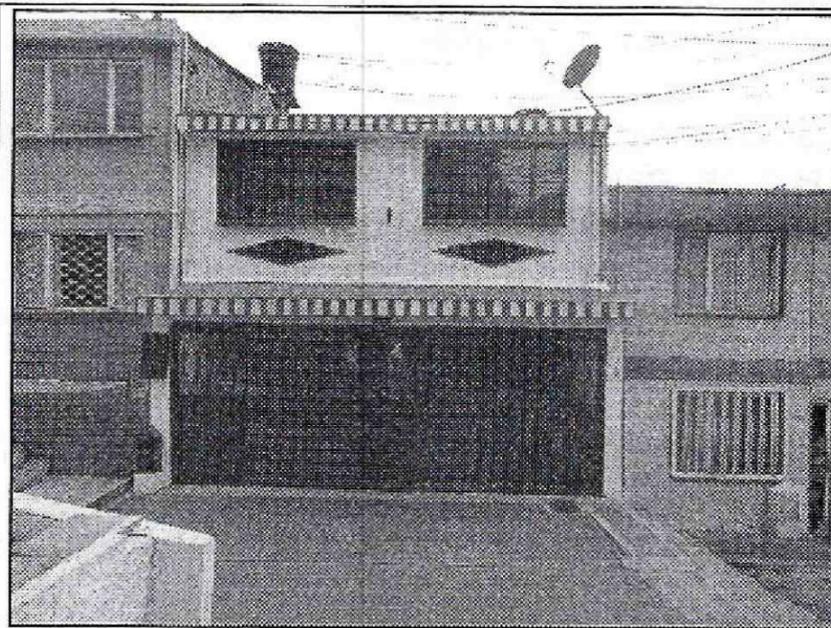
En el predio de la Carrera 11B No. 34-57 Sur, se emplaza una vivienda de dos (2) niveles, construida en mampostería simple y muros de carga, cuenta con placa de entrepiso en concreto reforzado y cubierta liviana en teja de asbesto cemento, soportada por un entramado en madera que a su vez se apoya sobre los muros de cerramiento de la misma. Vivienda que presenta deficiencias constructivas relacionadas con la ausencia de elementos de confinamiento y amarre del tipo vigas y columnas.

Al momento de la inspección visual, no fue posible ingresar a la vivienda debido a que después de múltiples intentos nadie atendió el llamado, razón por la que se realizó la inspección visual desde el exterior en busca de daños que comprometieran la estabilidad estructural y habitabilidad de la misma, sin encontrar indicios de estos.

Fotografía 7. Vista de la vivienda emplazada en el predio de la Carrera 11B No. 34-57 Sur, en la que al momento de la inspección visual realizada desde el exterior, no se identificaron daños que comprometan su estabilidad estructural ante cargas normales de servicio.

- La estabilidad estructural y habitabilidad de la vivienda emplazada en el predio de la Carrera 11B No. 34-51 Sur, no se encuentran comprometidas en la actualidad ante cargas normales de servicio, por las afectaciones identificadas en la misma, ni por las deficiencias constructivas que presenta.
- Con base en la inspección visual realizada desde el exterior a la vivienda emplazada en el predio de Carrera 11B No. 34-57 Sur; desde todos sus costados visibles no se evidenció ningún tipo de daño; sin embargo, al no ser posible la verificación del interior de la edificación no es posible concluir sobre la estabilidad y habitabilidad de la misma.
