**DIAGNÓSTICO TÉCNICO DI - 8805**  
**SUBDIRECCIÓN DE ANÁLISIS DE RIESGOS Y EFECTOS DE CAMBIO CLIMÁTICO**  
**COORDINACIÓN DE ASISTENCIA TÉCNICA**  
**RADICADO IDIGER No. 2015ER20341**

<b>PREDIO</b>	Diagonal 51A Sur No. 2D-46 Este	<b>ÁREA DIRECTA</b>	140 m <sup>2</sup>		
<b>BARRIO</b>	Palermo Sur Sector Las Brisas	<b>POBLACIÓN ATENDIDA</b>	10		
<b>UPZ</b>	55 – Diana Turbay	<b>FAMILIAS</b>	5	<b>ADULTOS</b>	7
<b>LOCALIDAD</b>	18 – Rafael Uribe Uribe	<b>PREDIOS EVALUADOS</b>	1		
<b>CHIP</b>	AAA0021RXUH	<b>OFICIO REMISORIO</b>	CR-22571

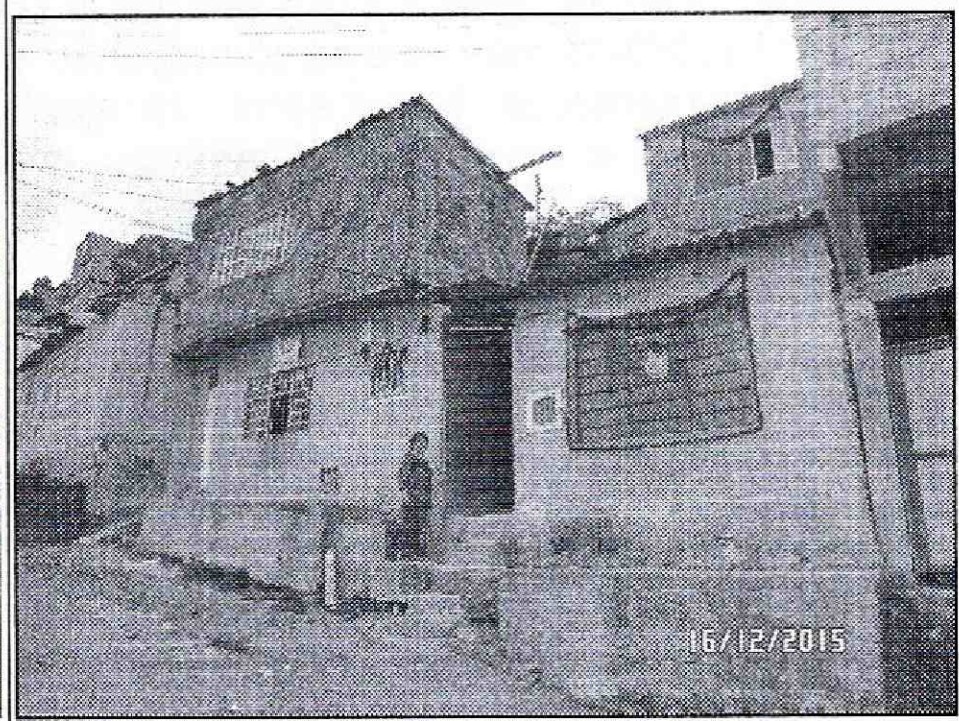
**Fotografía 2.** Vista de la vivienda emplazada en el predio evaluado, el cual se encuentra incluido en el proceso de reasentamiento de familias.

- A la Caja de la Vivienda Popular, agilizar el proceso de reasentamiento del predio de la Diagonal 51A Sur No. 2D-46 Este, el cual estaba conformado por dos unidades habitacionales A y B, y está incluido en el Programa mediante los Diagnósticos Técnicos DI-5311, DI-5723 y DI-6402, con Prioridad Técnica uno (1), identificador 2011-18-13000 (para la Unidad Habitacional A) y como beneficiaria se encuentra la Señora Isabel Buitrago y el identificador 2011-18-13405 (para la Unidad Habitacional B) y como beneficiario se encuentra el Señor José Boyacá.

- Una vez se haya terminado el proceso de reasentamiento del predio de la Diagonal 51A Sur No. 2D-46 Este, En el Barrio Palermo Sur Sector Las Brisas de la Localidad de Rafael Uribe Uribe, se recomienda demoler la vivienda, retirar los escombros y en cumplimiento de lo establecido en la ley, aislar y señalizar mediante vallas informativas el lote a fin de evitar que el predio sea ocupado nuevamente, e incorporarlo al inventario distrital de los predios desocupados en desarrollo del proceso de reasentamiento por alto riesgo NO mitigable, para su control y manejo por parte de las entidades correspondientes.

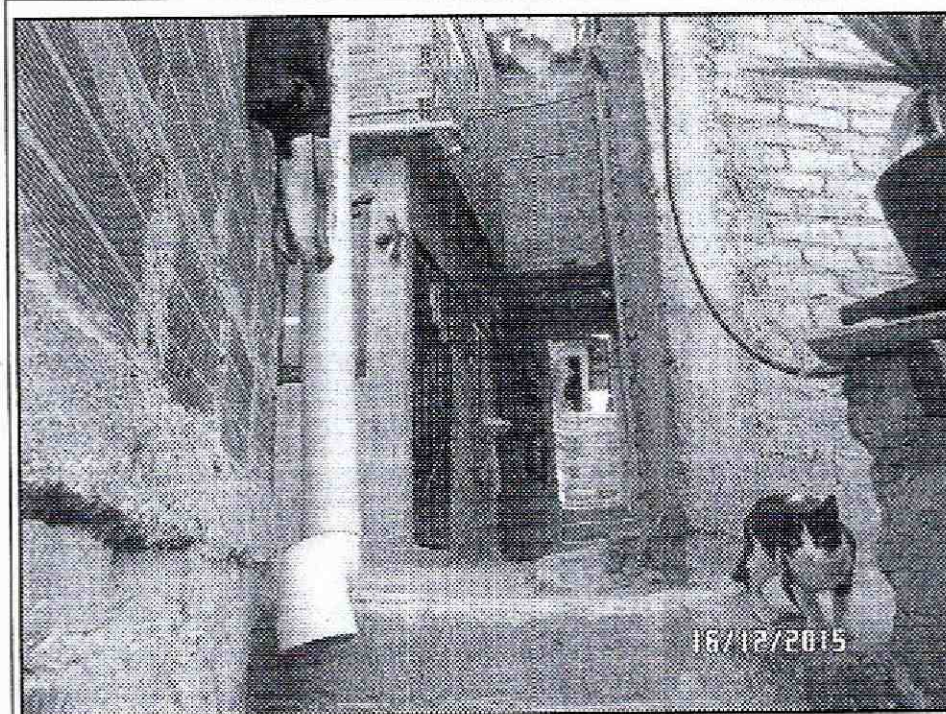
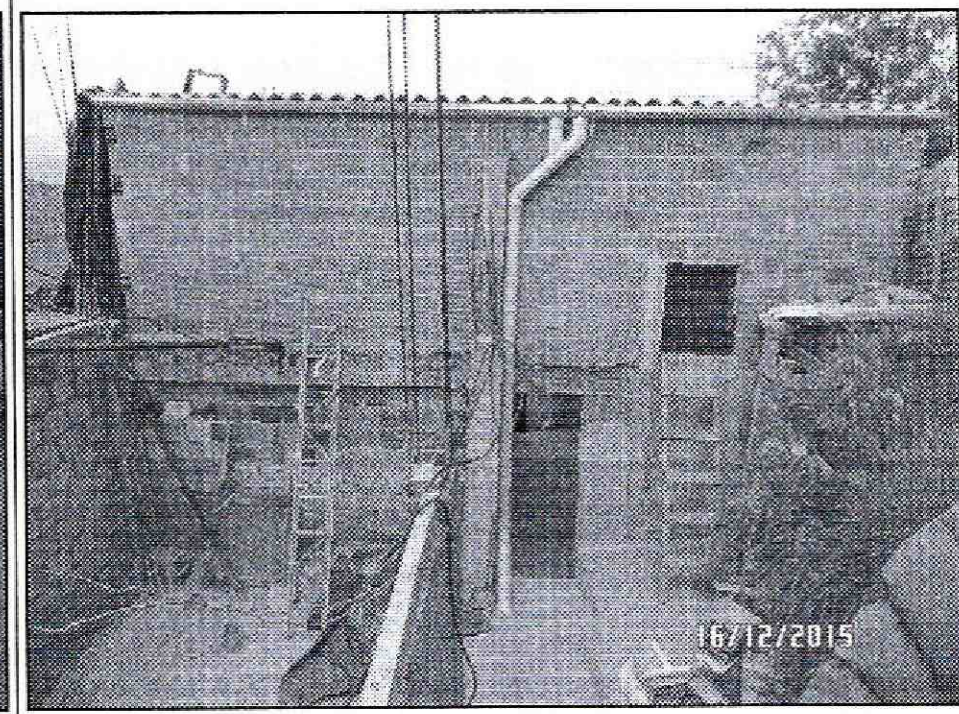
**Fotografía 3 y 4.** Vista al interior del predio, donde se aprecian varias unidades habitacionales independientes, las cuales al momento de la inspección visual, no presentan ningún tipo de daño que indique compromiso en su estabilidad estructural en la actualidad.

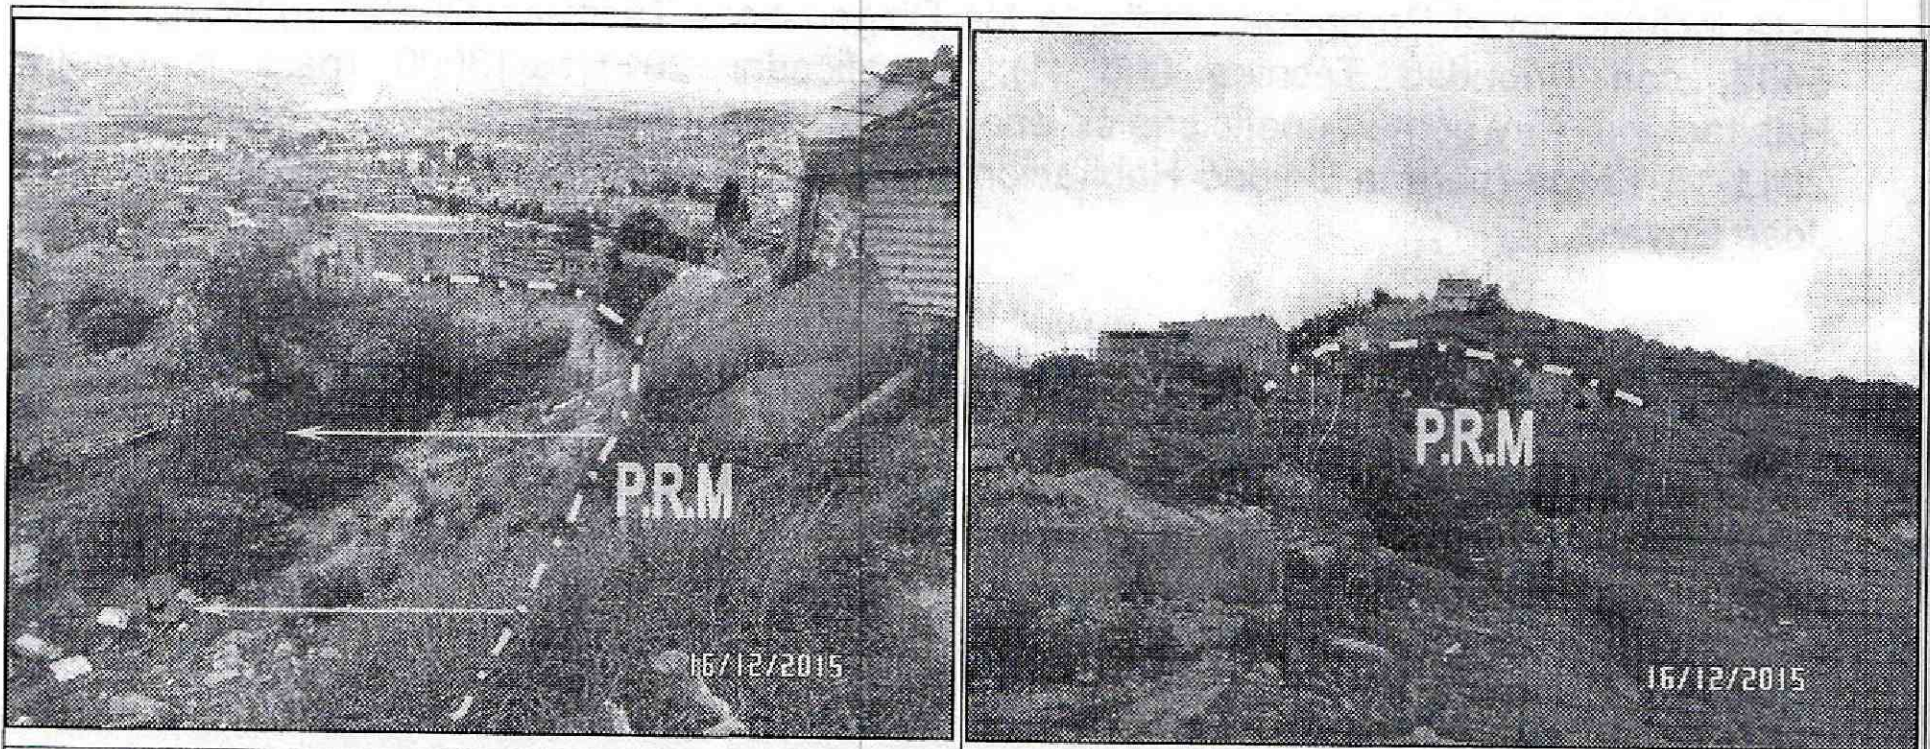
El predio evaluado, se localiza sobre la corona del proceso de remoción en masa, identificado con anterioridad por el IDIGER (Mayo de 2015), y aunque al momento de la inspección visual no se evidencia un avance en dicho proceso; no se descarta que pudiere presentarse una retrogresión, situación que ocasionaría el colapso parcial y/o total de la vivienda emplazada en dicho predio.

Fotografía 5 y 6. Vista del costado sur del predio evaluado, donde se identificó el proceso de remoción en masa que afecta el sector donde se localiza el predio evaluado.
