DIAGNÓSTICO TÉCNICO – DI-8806
SUBDIRECCIÓN DE ANÁLISIS DE RIESGOS Y EFECTOS DE CAMBIO CLIMÁTICO
COORDINACIÓN DE ASISTENCIA TÉCNICA
RADICADO IDIGER 2015ER20326

DIRECCIÓN	Carrera 26 No. 70 - 90	ÁREA DIRECTA	200 m ²				
BARRIO	Alcázares	POBLACIÓN ATENDIDA	6				
UPZ	98 – Los Alcázares	FAMILIAS	1	ADULTOS	6	NIÑOS	0
LOCALIDAD	12 – Barrios Unidos	PREDIOS EVALUADOS	1				
CHIP	AAA0085LKDM	OFICIO REMISORIO	CR-22577

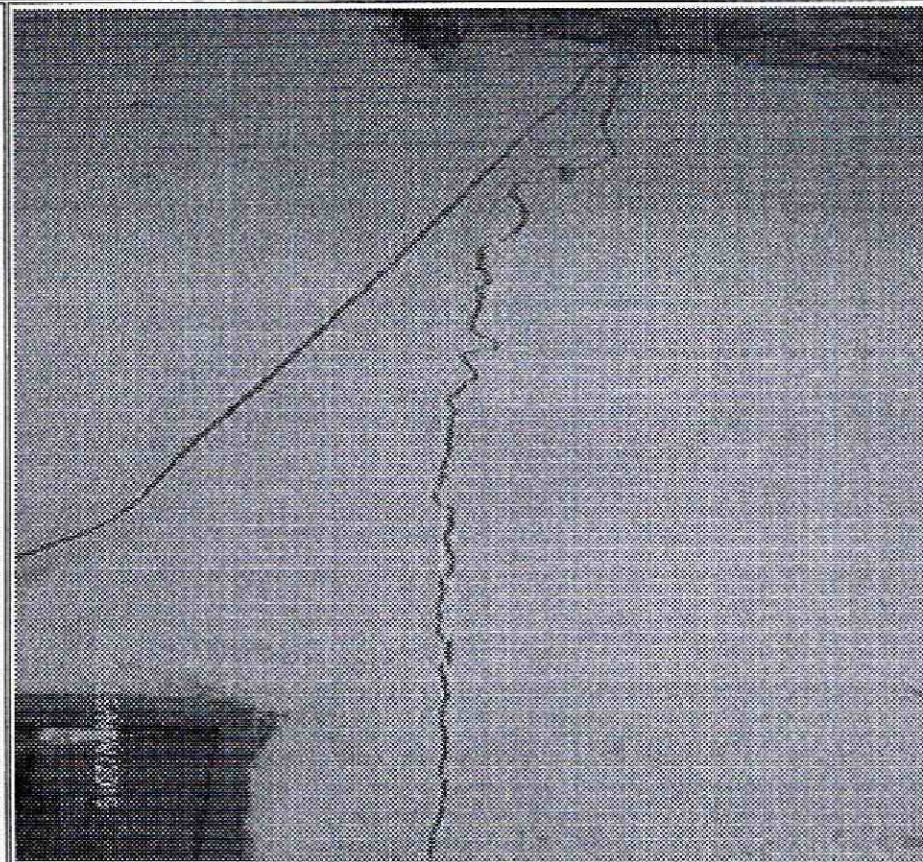
Dentro de las posibles causas por las cuales se están presentando las lesiones en los muros divisorios y perimetrales del primer y segundo nivel de la vivienda se puede mencionar la falta de continuidad de los elementos de confinamiento y amarre tipo vigas y columnas, de igual manera, estas afectaciones pueden asociarse a las labores

de adecuación que se adelanta en el predio vecino del predio vecino con nomenclatura Carrera 26 No. 70 – 82, situación que con base en la inspección visual no se puede precisar.

Foto No. 2. Grieta tendencia vertical muro divisorio primer nivel de la vivienda

- A la Alcaldía Local de Barrios Unidos, adelantar las medidas administrativas pertinentes, con el fin de identificar el responsable y/o responsables de adelantar, las intervenciones tendientes a reparar o rehabilitar el espacio afectado en el predio de la Carrera 26 No. 70 - 90, con el fin de devolverle a la vivienda allí emplazada, las condiciones de estabilidad estructural original. Actividades en las que deberá constarse con apoyo de personal idóneo, y cumplir los niveles de seguridad exigidos por la normativa y el Reglamento Colombiano de Construcción Sismo Resistente NSR-10, para lo cual se deben tramitar los permisos y licencias respectivos.

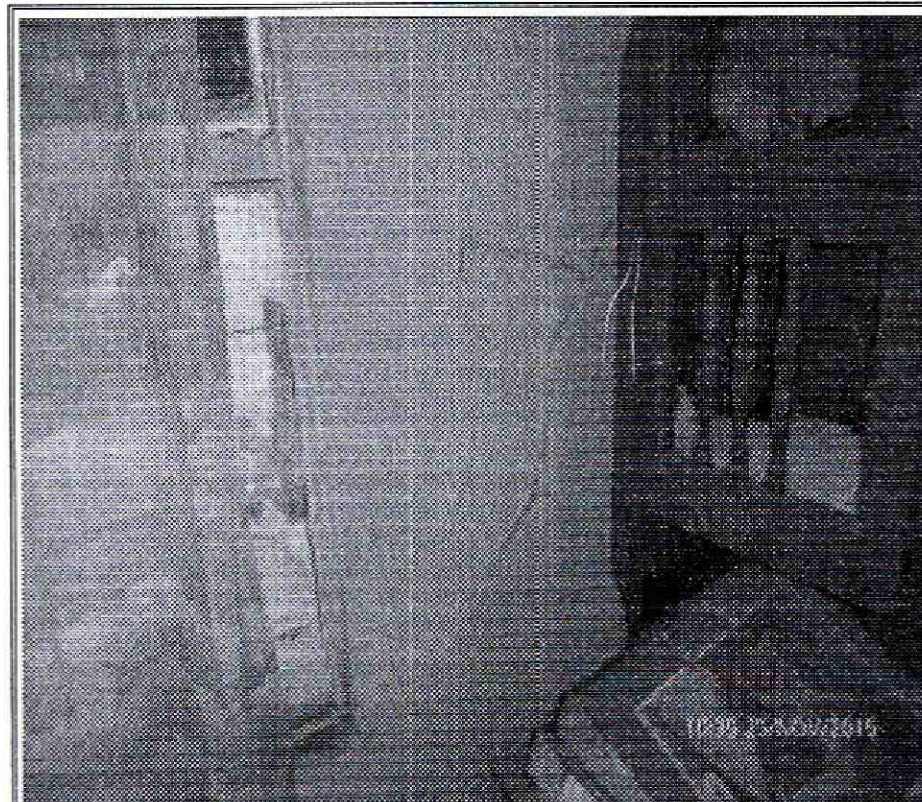
Foto No. 3. Fisuras tendencia diagonal muro divisorio primer nivel de la vivienda

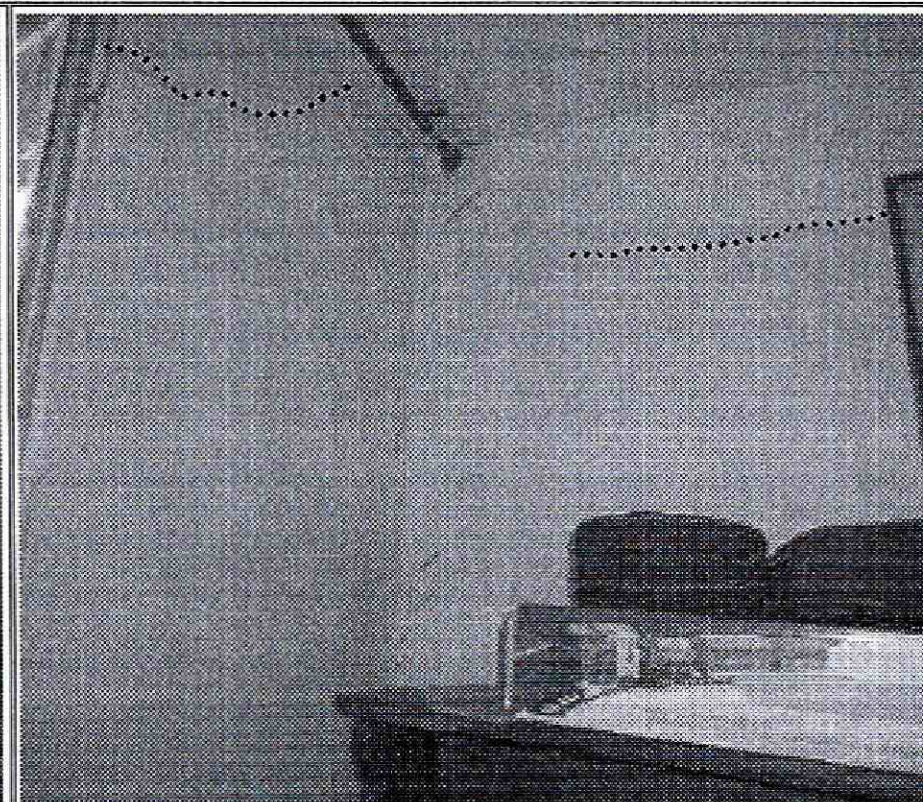
Foto No. 4. Fisuras tendencia diagonal, vertical y horizontal muro divisorio primer nivel de la vivienda

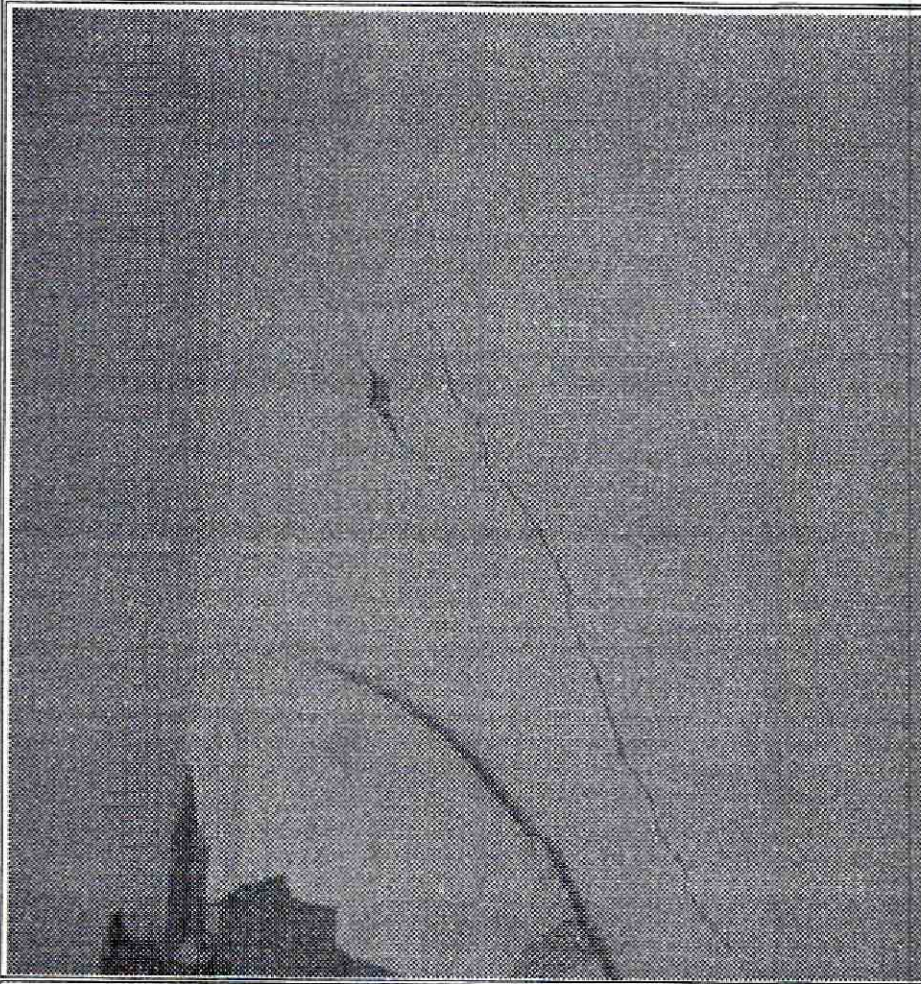
Foto No. 5. Grieta tendencia diagonal habitación segundo nivel de la vivienda

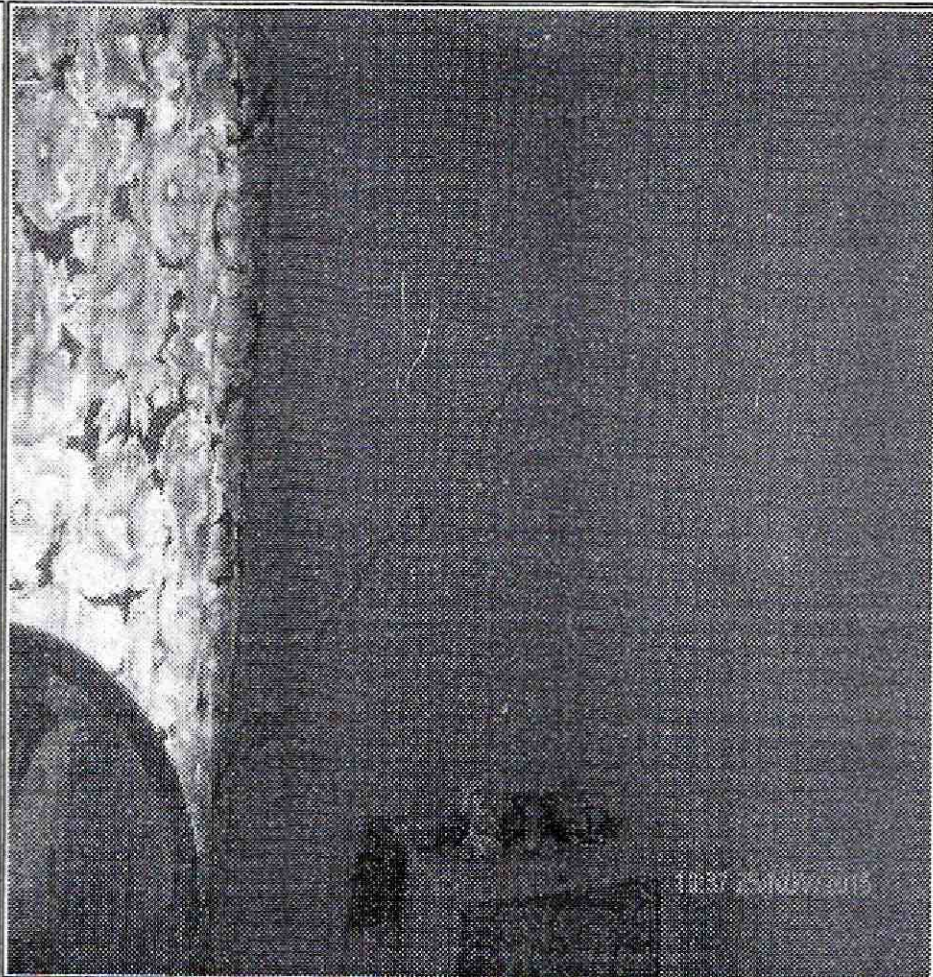
Foto No. 6. Grieta tendencia diagonal habitación segundo nivel de la vivienda

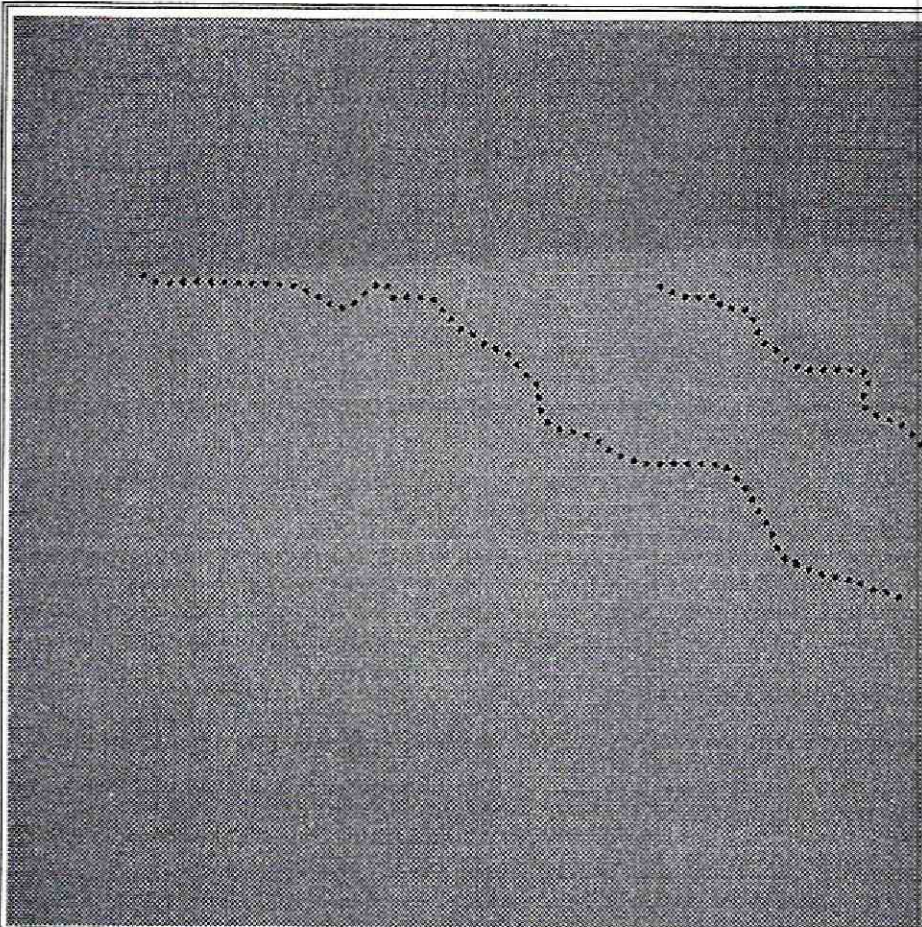
Foto No. 7. Fisuras tendencia escalonada habitación segundo nivel de la vivienda

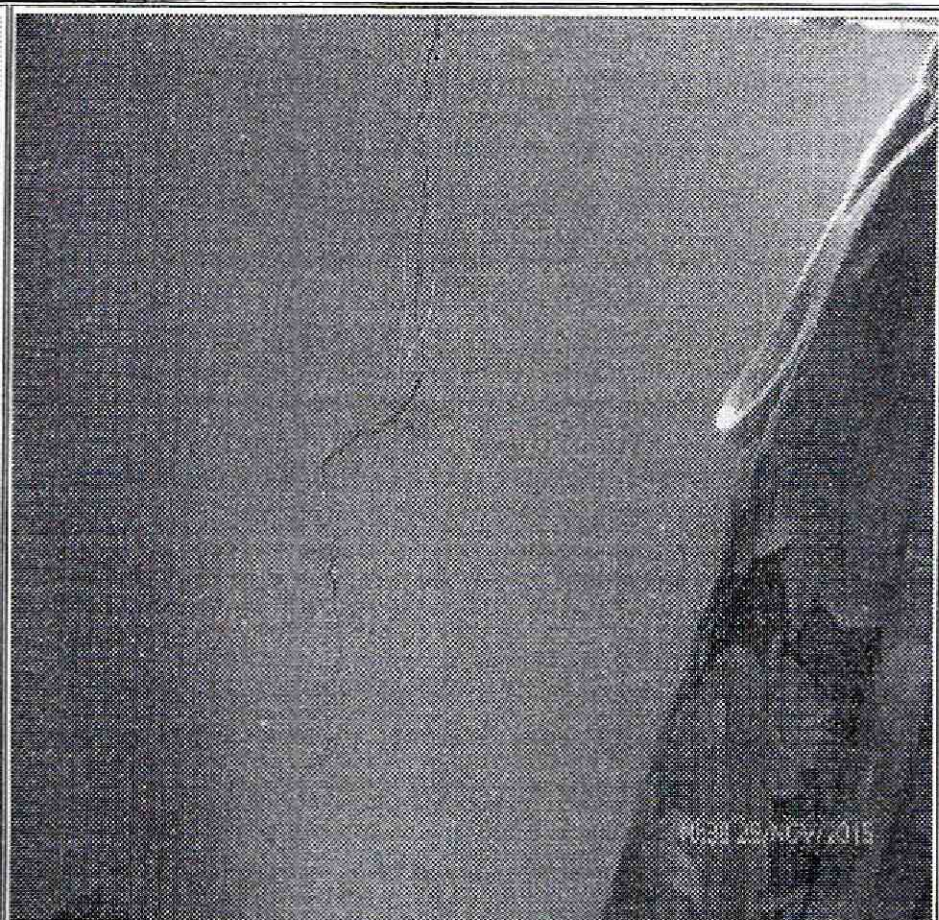
Foto No. 8. Fisura tendencia vertical habitación segundo nivel de la vivienda
