DIAGNÓSTICO TÉCNICO DI-8811
SUBDIRECCIÓN DE ANÁLISIS DE RIESGOS Y EFECTOS DE CAMBIO CLIMÁTICO
COORDINACIÓN DE ASISTENCIA TÉCNICA
RADICADO IDIGER 2015ER19478

DIRECCIÓN	Calle 128 C No. 103 - 08	ÁREA DIRECTA	200 m ²		
SECTOR CATASTRAL	Nuevo Corinto.	POBLACIÓN ATENDIDA	12		
UPZ	28 - El Rincón.	FAMILIAS	3	ADULTOS	8
				NIÑOS	4
LOCALIDAD	11 - Suba.	PREDIOS EVALUADOS	1		
CHIP	AAA0134RSKC.	OFICIO REMISORIO	CR-22610.

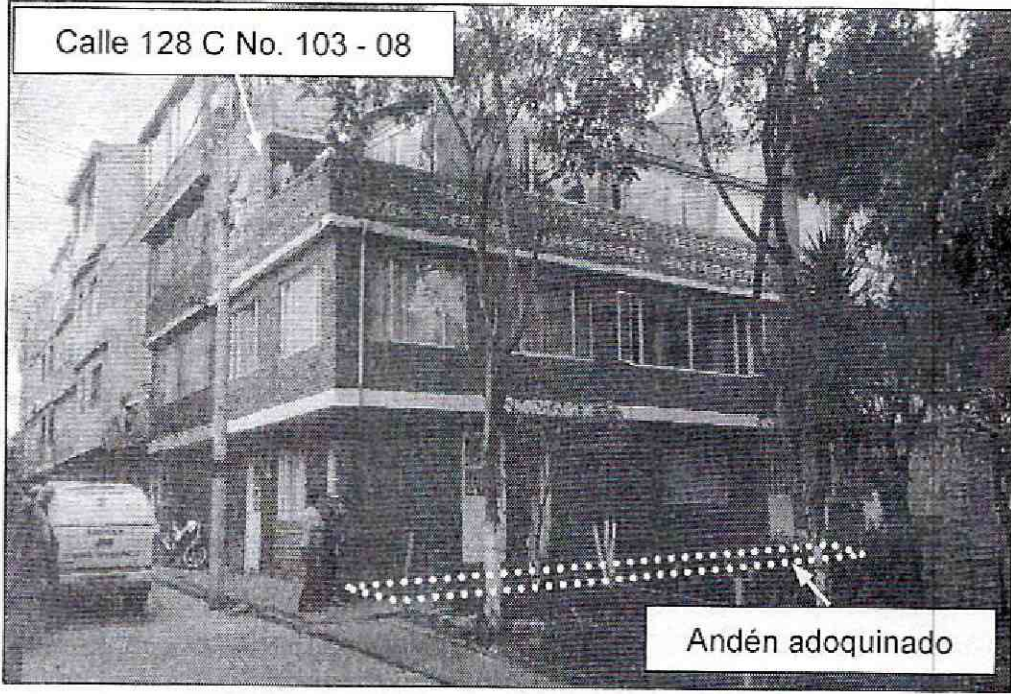
En el predio de la Calle 128 C No. 103 - 08 se localiza una edificación de tres (3) niveles (ver fotografía 1 y 2), construida bajo un sistema estructural de mampostería confinada, placa de contrapiso en concreto recubierto de losetas, placas de entrepiso en concreto reforzado y cubierta en tejas de fibrocemento soportadas por correas de madera; vivienda sobre la cual no se identificaron daños estructurales como fisuras, grietas, deformaciones y/o pérdida de verticalidad de los elementos que la conforman que pudiesen comprometer la estabilidad ante cargas normales de servicio.

<p>Fotografía 1. Vista de la vivienda ubicada en el predio de la Calle 128 C No. 103 – 08 en el barrio Nuevo Corinto de la Localidad Suba, la cual presenta tres (3) niveles, sin afectaciones. Se observa el andén adoquinado al costado de la vivienda.</p>	<p>Fotografía 2. Vista de la vivienda ubicada en el predio de la Calle 128 C No. 103 – 08 en el barrio Nuevo Corinto de la Localidad Suba, la cual presenta tres (3) niveles, sin afectaciones. Se observa el andén adoquinado al costado de la vivienda.</p>

- Al responsable y/o responsables de la vivienda ubicada en el predio de la Calle 128 C No. 103 - 08 en el barrio Nuevo Corinto de la Localidad Suba, hacer un seguimiento permanente de las condiciones de estabilidad de la edificación y del terreno en general, e informar a esta entidad si se presentan cambios significativos que alteren o modifiquen la estabilidad y funcionalidad de la infraestructura.

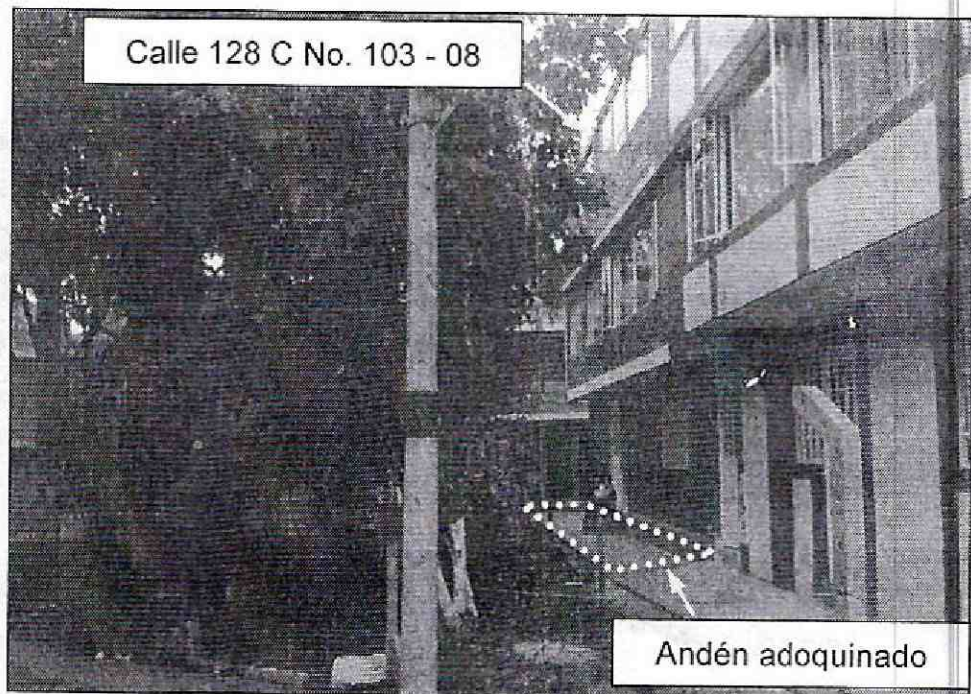
Hacia el costado oriental de la vivienda evaluada se ubica un sendero peatonal adoquinado con un ancho de 1 m aproximadamente (*ver fotografía 2*), sobre el cual se identificaron algunas deformaciones y hundimientos de menor consideración que no afectan la funcionalidad del mismo.

Entre las posibles causas por las cuales se presentan las deformaciones y hundimientos de menor consideración sobre el mencionado sendero peatonal, se encuentran las deformaciones del terreno asociadas posiblemente a asentamientos de la vivienda de la Calle 128 C No. 103 – 08.

- De no desarrollarse acciones de mantenimiento sobre el andén peatonal adoquinado ubicado al costado oriental del predio de la Calle 128 C No. 103 – 08 en el barrio Nuevo Corinto de la Localidad Suba, es posible que con el paso del tiempo las afectaciones se incrementen favoreciendo su deterioro.
