DIAGNÓSTICO TÉCNICO DI-8813
SUBDIRECCIÓN DE ANÁLISIS DE RIESGOS Y EFECTOS DE CAMBIO CLIMÁTICO
COORDINACIÓN DE ASISTENCIA TÉCNICA
RAD IDIGER 2015ER21830

DIRECCIÓN	Calle 91 Sur No. 1B-59 Este	ÁREA DIRECTA	2.000 m ²		
SECTOR CATASTRAL	La Orquidea de Usme	POBLACIÓN ATENDIDA	5		
UPZ	59- Alfonso López	FAMILIAS	0	ADULTOS	7
LOCALIDAD	05- Usme	PREDIOS EVALUADOS	1		
CHIP	---	OFICIO REMISORIO	CR-22683

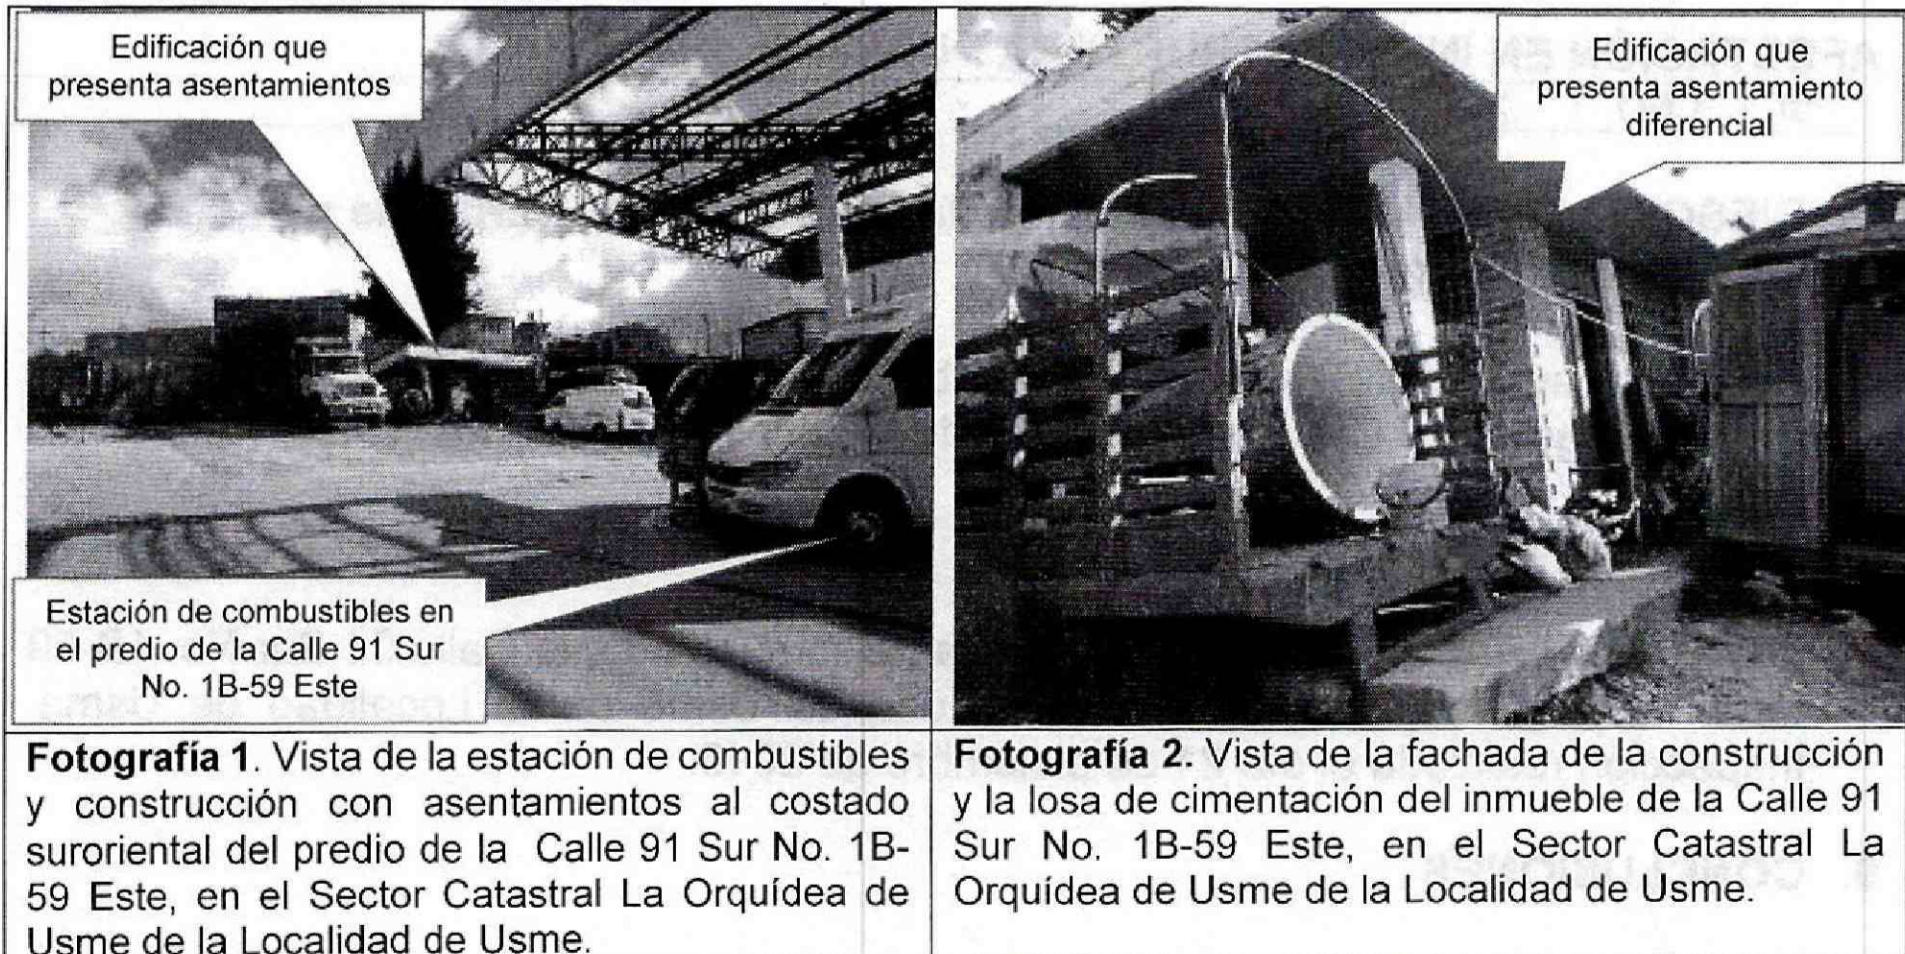
Hacia el costado noroccidental del predio de la Calle 91 Sur No. 1B-59 Este, se localiza una estación de combustibles y hacia el costado sur un inmueble de un (1) nivel, con área cercana a 14 m^2 (ver fotografía 1), construida en mampostería confinada, con losa de cimentación en placa de hormigón apoyada sobre el terreno natural, con piso en baldosa, con cubierta en placa de concreto aligerada, inmueble conformado por un salón y un baño. Se evidencia asentamiento cercano a los 40 centímetros que afecta la parte posterior (costado suroriental) de la construcción (ver fotografías 2 y 3). En general no se apreciaron grietas y/o fisuras.

Al interior, tanto en el salón como en el baño, se apreció un encharcamiento, del cual no se logró identificar su procedencia. Se destaca que el inmueble se encuentra deshabitado y con enseres tanto en su interior como en el exterior, lo cual impide la observación total de la construcción. La persona quien atendió la visita, no conocía los pormenores de la situación.

Entre las posibles causas por las que se presenta el asentamiento del inmueble emplazado al costado sur del predio de la Calle 91 Sur No. 1B-59 Este, en el Sector Catastral La Orquídea de Usme de la Localidad de Usme, se puede relacionar la pérdida de capacidad de soporte del suelo de cimentación, la afluencia de las aguas de escorrentía dada la ausencia de medidas de captación, conducción y vertimiento de estas aguas y su posible infiltración, la cual posiblemente ha saturado el suelo bajo la losa de cimentación.

- Al responsable y/o responsables de la construcción emplazada al costado sur del predio de la Calle 91 Sur No. 1B-59 Este, en el Sector Catastral La Orquídea de Usme de la Localidad de Usme, realizar un análisis geotécnico y estructural que determine las acciones enfocadas para la reparación y/o reconstrucción del inmueble; acciones que deberán adelantarse con el apoyo de personal idóneo, garantizando que se cumplan los requerimientos establecidos en el Reglamento Colombiano de Construcción Sismo Resistente NSR-10, para lo cual se deben tramitar los permisos y licencias respectivos, esto con el fin de garantizar durante la vida útil de la misma las condiciones adecuadas para su uso.

- Al responsable y/o responsables de la construcción emplazada al costado sur del predio de la Calle 91 Sur No. 1B-59 Este, realizar la revisión de la red de acueducto y/o aguas servidas, para descartar posibles fugas en cercanía al predio que puedan ocasionar un incremento en las afectaciones del inmueble.
- Al responsable y/o responsables de los predios de la Calle 91 Sur No. 1B-59 Este y Dg 97 Sur No. 1C- 63 Este, en el Sector Catastral La Orquídea de Usme de la Localidad de Usme, implementar las medidas adecuadas para el confinamiento del talud y el manejo de las aguas de escorrentía de la ladera y el talud.
- Al responsable y/o responsables del predio evaluado, hacer un seguimiento permanente de las condiciones de estabilidad del inmueble, e informar a esta entidad si se presentan cambios significativos que las alteren o modifiquen.

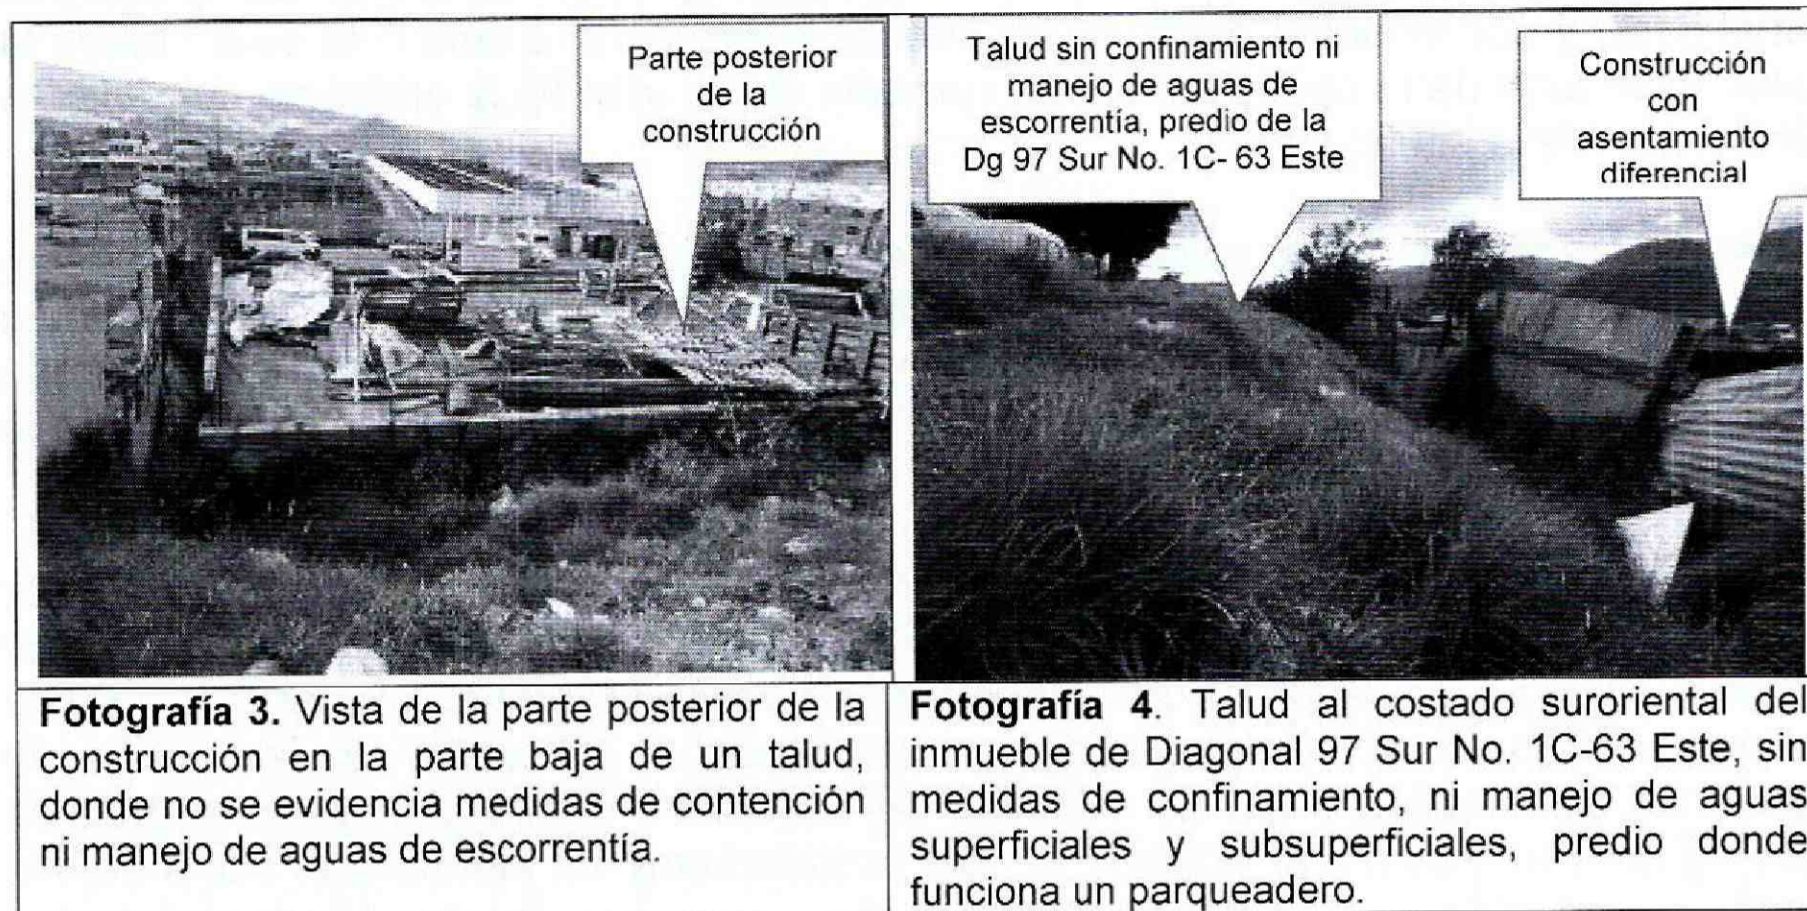
Al costado suroriental de la construcción, se encuentra un talud empradizado con pasto kikuyo de alto porte, de aproximadamente 2.2 metros de altura y una longitud cercana a 18 metros, en el que no se apreciaron medidas de confinamiento ni de manejo de aguas superficiales ni subsuperficiales (ver fotografía 4). El talud hace parte del predio de la Diagonal 97 Sur No. 1C-63 Este.
