DIAGNÓSTICO TÉCNICO – DI-8814
SUBDIRECCIÓN DE ANÁLISIS DE RIESGOS Y EFECTOS DE CAMBIO CLIMÁTICO
COORDINACIÓN DE ASISTENCIA TÉCNICA
EVENTO SIRE N° 3482298

DI-8814

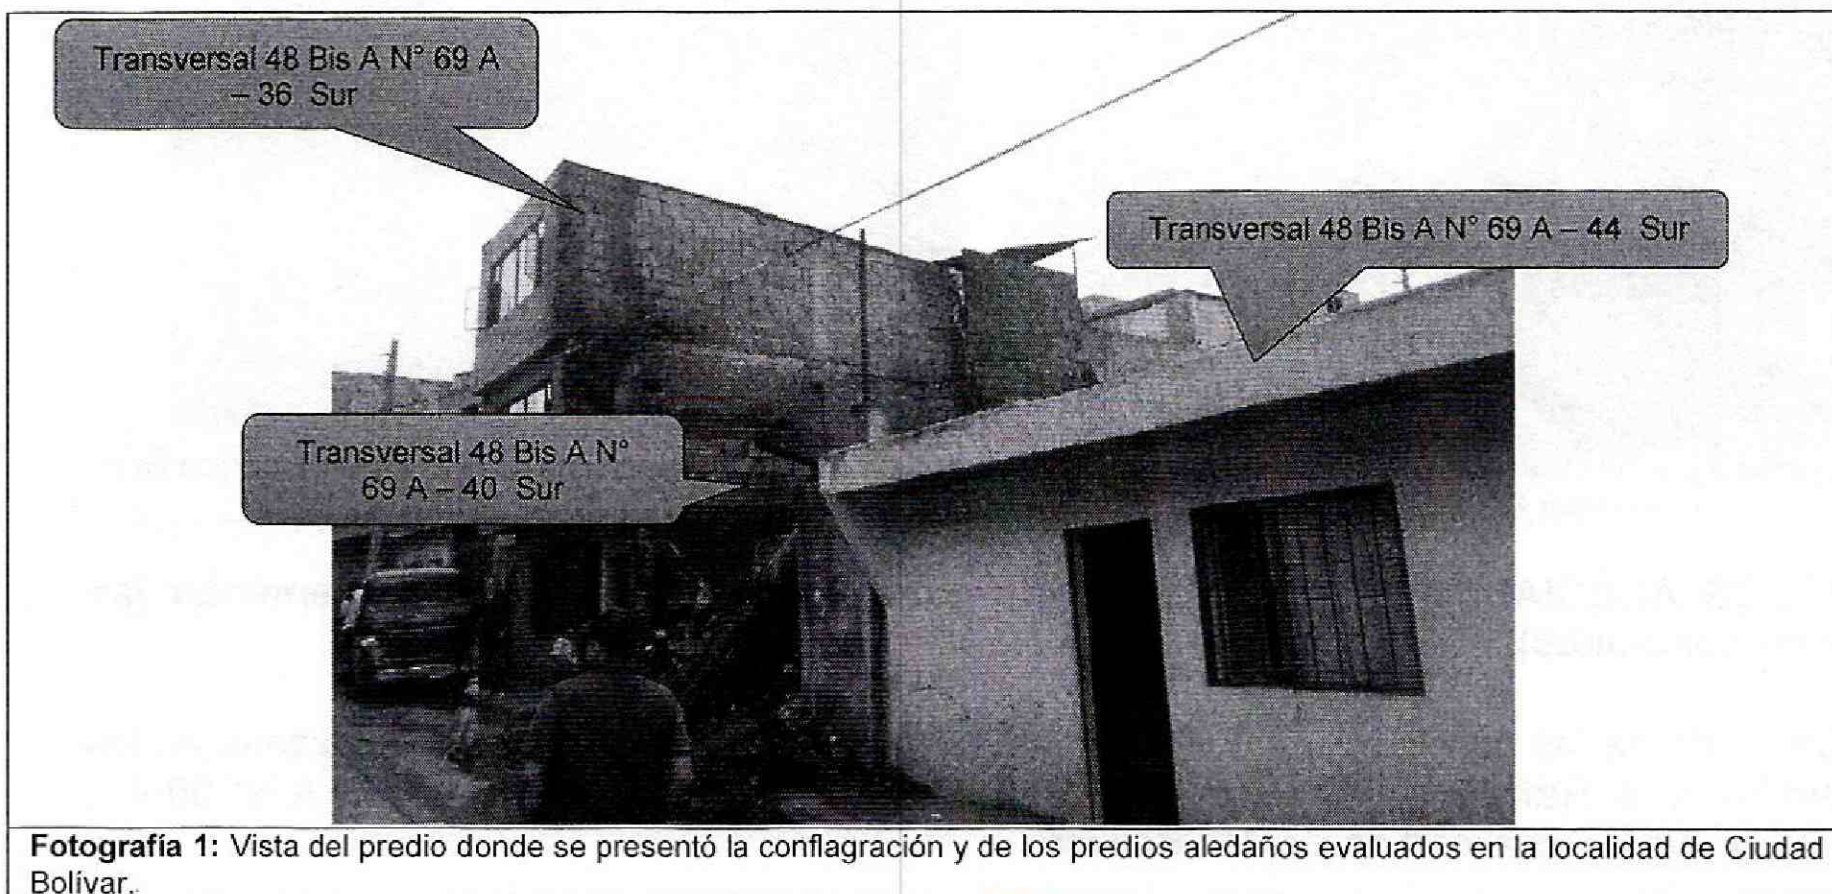
El día 7 de Noviembre de 2015, se presentó un incendio estructural, en el predio ubicado en la Transversal 48 Bis A N° 69 A – 40 Sur, de la Localidad de Ciudad Bolívar, donde se emplaza una vivienda de uso mixto (residencial y comercial) de 2 niveles, construida en mampostería simple. La conflagración genera el colapso de la cubierta de la vivienda, quedando comprometidas las condiciones de habitabilidad y funcionalidad.

Fotografía 1: Vista del predio donde se presentó la conflagración y de los predios aledaños evaluados en la localidad de Ciudad Bolívar.

- Al responsable y/o responsables de la vivienda emplazada en el predio de la Transversal 48 Bis A N° 69 A – 40 Sur, de la Localidad de Ciudad Bolívar, acoger la recomendación de evacuación temporal y preventiva hasta tanto se implementen las acciones de reparación y/o reconstrucción que garanticen las condiciones de estabilidad estructural, habitabilidad y funcionalidad de la vivienda.

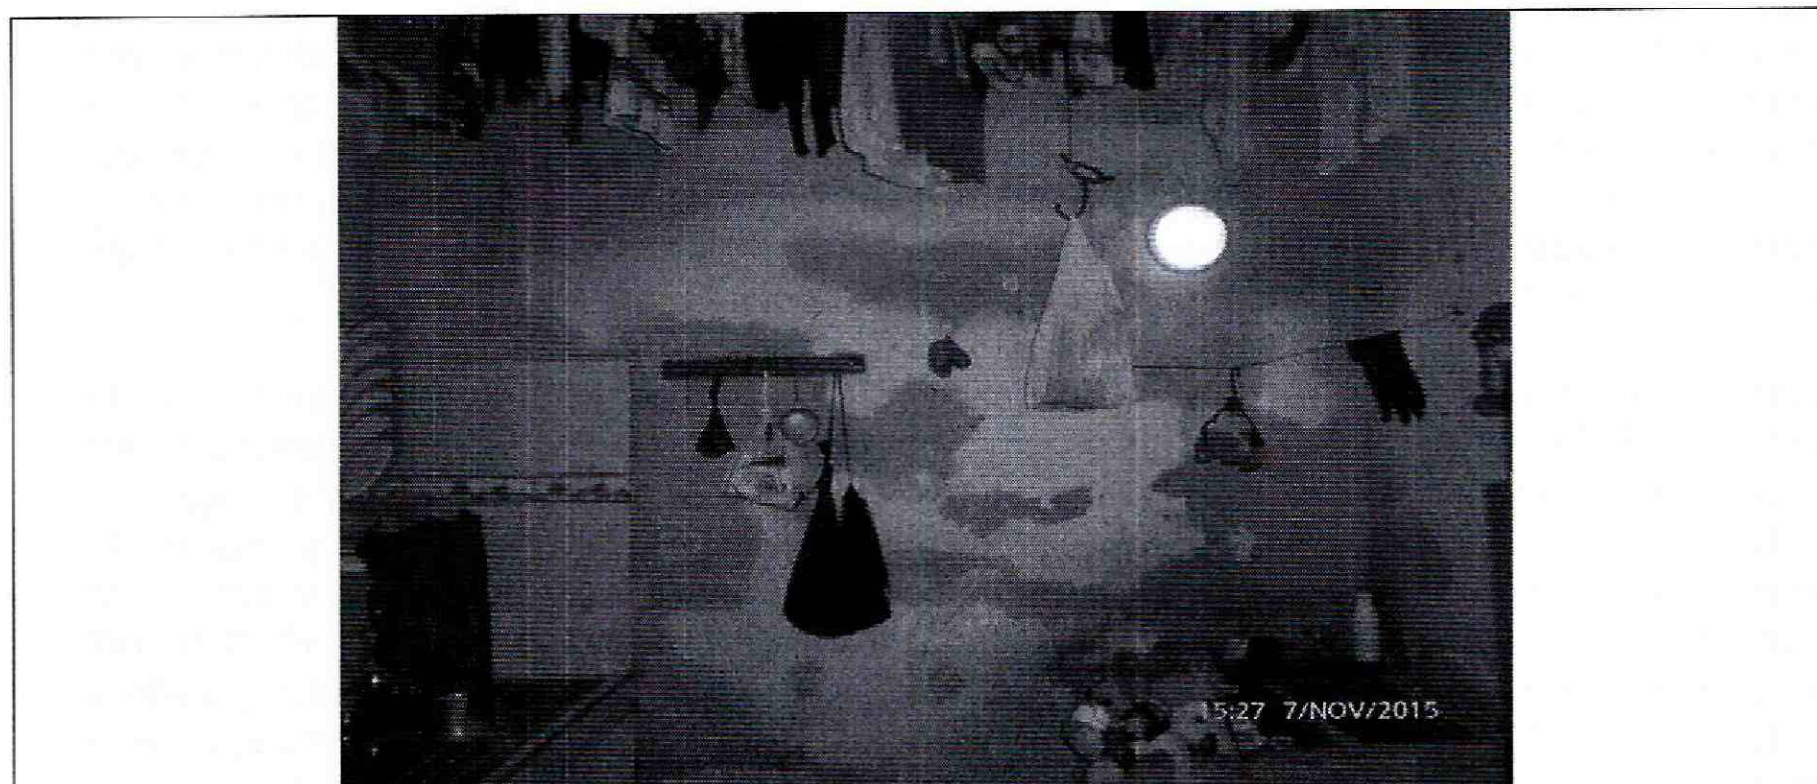
Al costado norte del predio de la Transversal 48 Bis A N° 69 A – 40 Sur, se emplaza una vivienda de un nivel, construida en mampostería semi-confinada con cubierta en concreto, se realiza inspección visual a la vivienda, donde se evidencia en los muros perimetrales del costado sur, humedades posiblemente asociadas al agua utilizada durante la atención y apagado del incendio (Ver fotografía 2), sin descartar deficiencias constructivas y filtraciones por el deterioro de las redes hidrosanitarias internas de la vivienda.

Fotografía 2: Se observa la humedad de los muros del costado sur de la vivienda emplazada en el predio de la Transversal 48 Bis A N° 69 A – 44 Sur, de la localidad de Ciudad Bolívar.

- Al responsable y/o responsables de los predios de la Transversal 48 Bis A N° 69 A – 36 Sur y Transversal 48 Bis A N° 69 A – 44 Sur, de la Localidad de Ciudad Bolívar, implementar acciones para el mantenimiento, reforzamiento estructural y/o mejoramiento de las viviendas allí emplazadas; acciones que deben ser adelantadas con el apoyo de personal idóneo, garantizando que se cumplan los requerimientos establecidos en el Reglamento colombiano de Construcción Sismo Resistente NSR-10, de acuerdo a la normatividad vigente, para lo cual se deben tramitar los permisos y licencias respectivos.

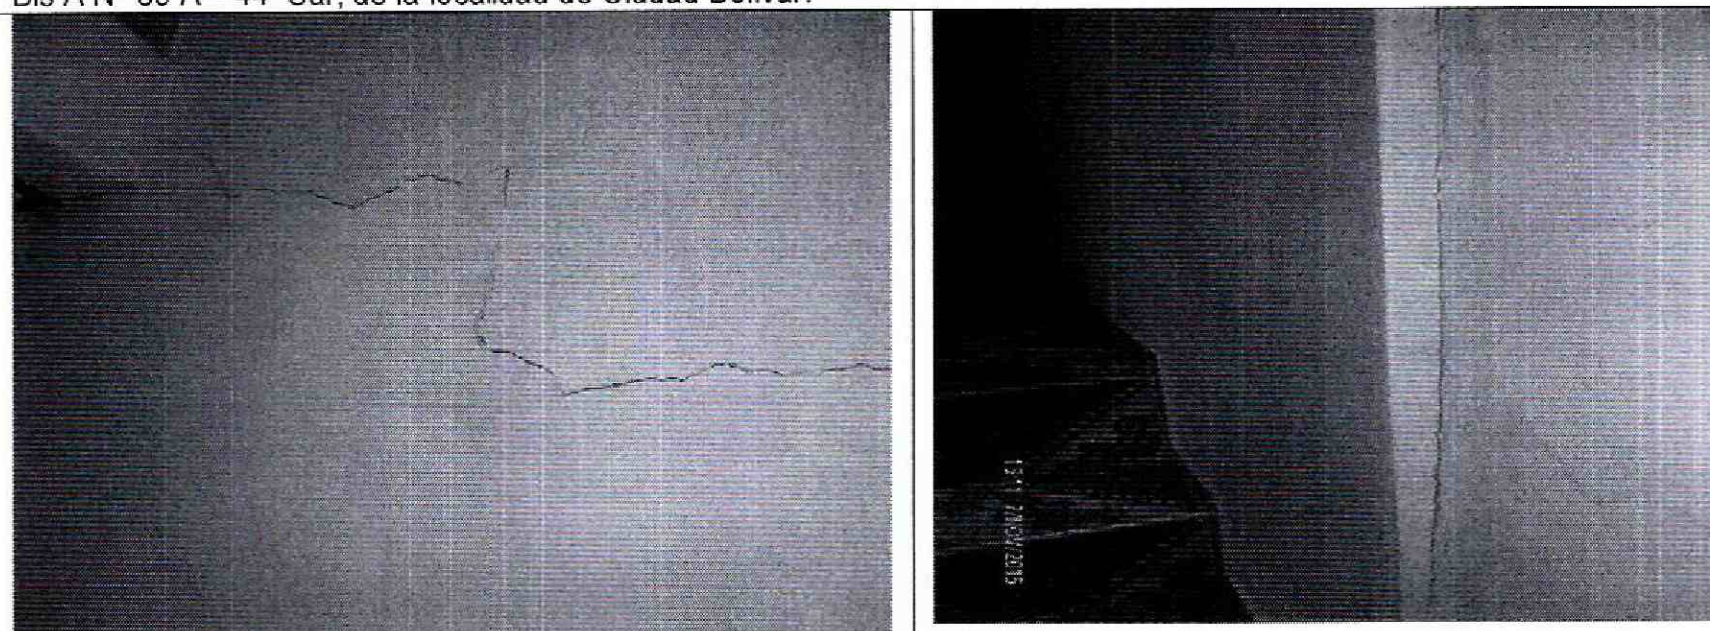
Al costado sur de la vivienda donde se presentó la conflagración, en el predio de la Transversal 48 Bis A N° 69 A – 36 Sur, se emplaza una vivienda de 3 niveles, construida en mampostería parcialmente-confinada, placa de entepiso en concreto y cubierta en tejas de zinc, donde se evidencian en los muros perimetrales del costado norte fisuras y grietas de tendencia escalonada y longitudinal de aberturas no superiores a los 2 milímetros y longitudes que oscilan entre los 10 centímetros y 1 metro, igualmente, en el primer piso el muro del costado norte (que colinda con el predio donde se presentó la conflagración) presenta humedades. Las afectaciones pueden estar asociadas a las altas temperaturas producto de la conflagración, así como el agua utilizada durante la atención y apagado del incendio, sin descartar deficiencias constructivas y filtraciones por el deterioro de las redes hidrosanitarias internas de la vivienda (Ver fotografía 3 y 4).

Fotografía 3 y 4: Se observa las grietas, fisuras y las humedades de los muros del costado norte de la vivienda emplazada en el predio de la Transversal 48 Bis A N° 69 A – 36 Sur, de la localidad de Ciudad Bolívar.
