DIAGNÓSTICO TÉCNICO - DI No. 8815
SUBDIRECCIÓN DE ANÁLISIS DE RIESGOS Y EFECTOS DEL
CAMBIO CLIMÁTICO
COORDINACIÓN DE ASISTENCIA TÉCNICA
RADICADO IDIGER 2015ER19267

ATENDIÓ: MARÍA ANGÉLICA QUINTERO QUINTANA				SOLICITANTE	
COE	24	MÓVIL	08	PABLO CASTILLO SÁNCHEZ	
FECHA	11 de Noviembre de 2015	HORA	15:30	VIGENCIA: Temporal mientras no se modifique significativamente las condiciones físicas del sector.

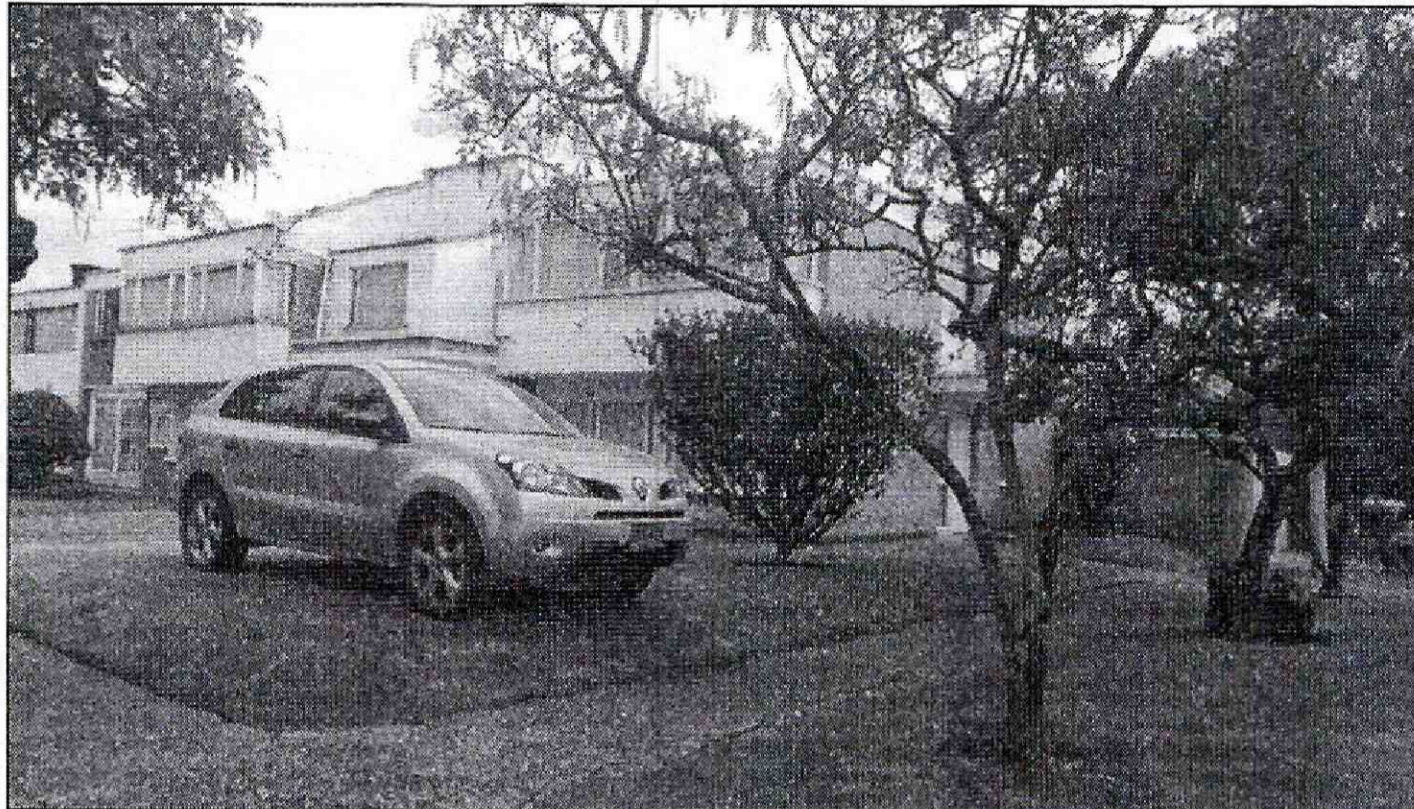
Fotografía 1. Fachada principal de la vivienda emplazada en el predio de la Carrera 70 C No. 119 - 30, en el Sector Catastral Niza, de la Localidad de Suba, donde no se observan afectaciones desde el exterior

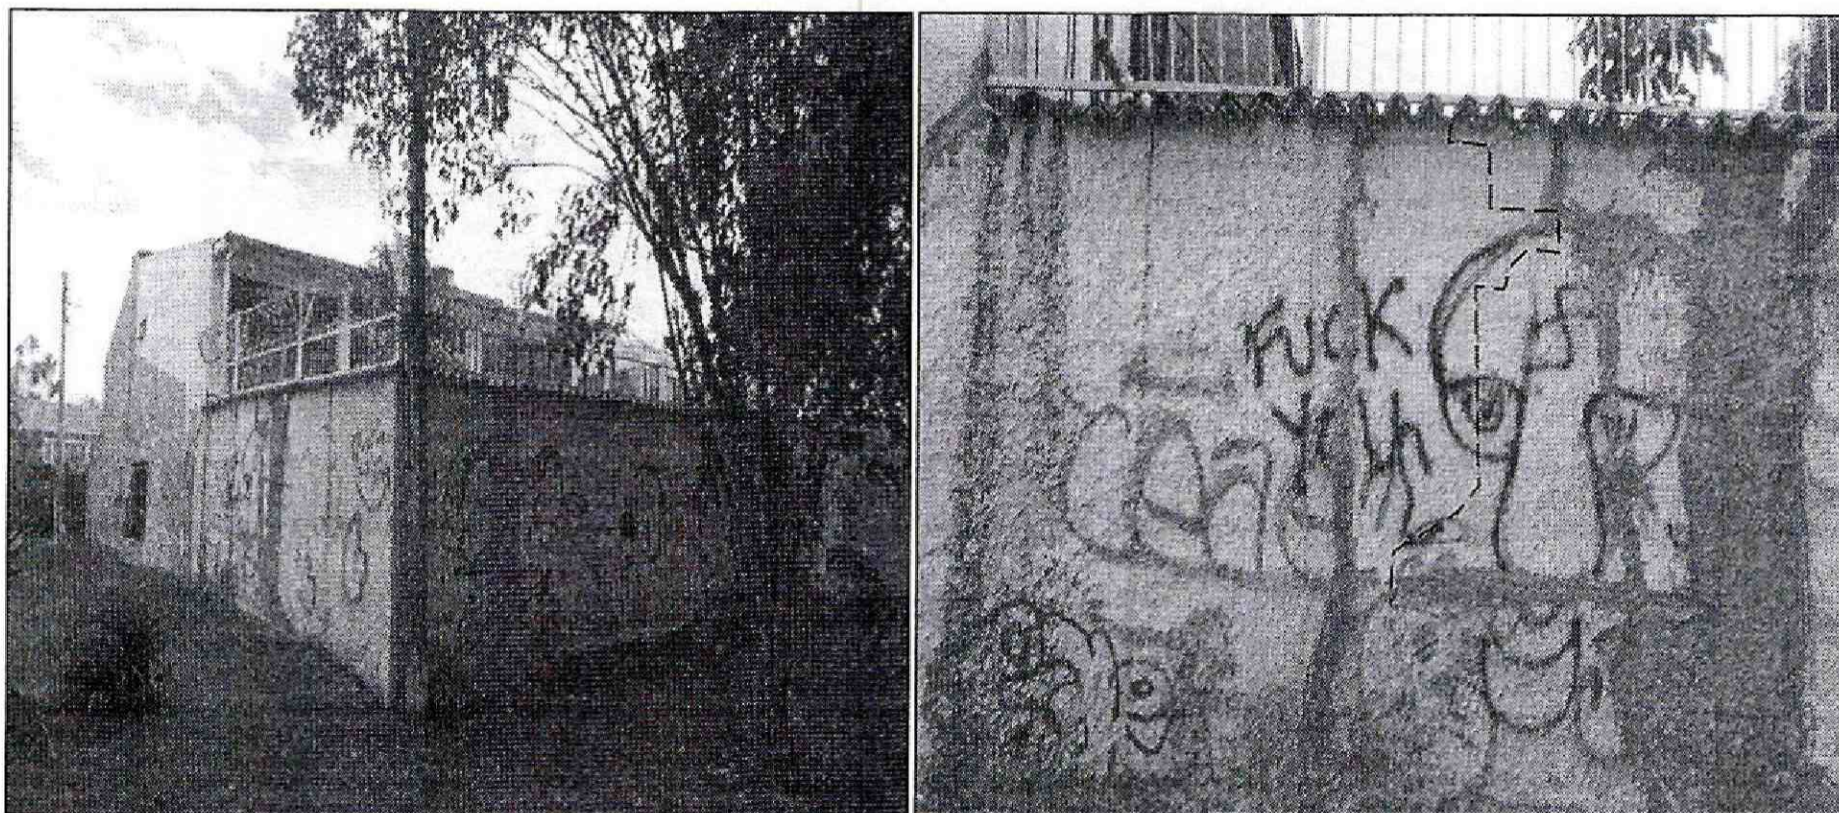
Durante el recorrido, no se observan desde el exterior, lesiones de tipo mecánico (fracturas, grietas, fisuras) en elementos estructurales de las viviendas; sin embargo se evidenciaron en tres (3) muros de cerramiento de antejardines de los predios de la Calle 121 No. 70 F – 70 y Calle 121 No. 70 G – 44, grietas de tendencia escalonada y pérdida leve de verticalidad de uno de estos elementos, ocasionados posiblemente por deficiencias constructivas, como se observa en las fotografías 3, 5 y 7.

Fotografía 2 y 3. Fachada posterior de la vivienda emplazada en el predio de la Calle 121 No. 70 F – 70, en el Sector Catastral Niza, de la Localidad de Suba, donde se presentan grietas escalonadas en el muro de cerramiento de patio.

- A los propietarios de las viviendas emplazadas en los predios de la Carrera 70 C No. 119 – 30, Carrera 71 A No. 118 – 35, Carrera 71 D No. 120 – 30, Carrera 71 No. 120 – 98, Calle 119 A No. 71 A – 97, Calle 121 No. 70 F – 70, Calle 121 No. 70 G – 44, Calle 123 No. 70 G – 01 y Carrera 70 G Bis No. 120 – 49, en el sector catastral Niza, de la Localidad de Suba, realizar las labores de mantenimiento y/o reforzamiento que se requieran, para garantizar el comportamiento adecuado de la estructura frente a cargas dinámicas y evitar así mismo, afectaciones por factores normales del uso. Lo anterior debido a la vetustez de los inmuebles y a la falta de cumplimiento de normas de sismo resistencia vigentes.

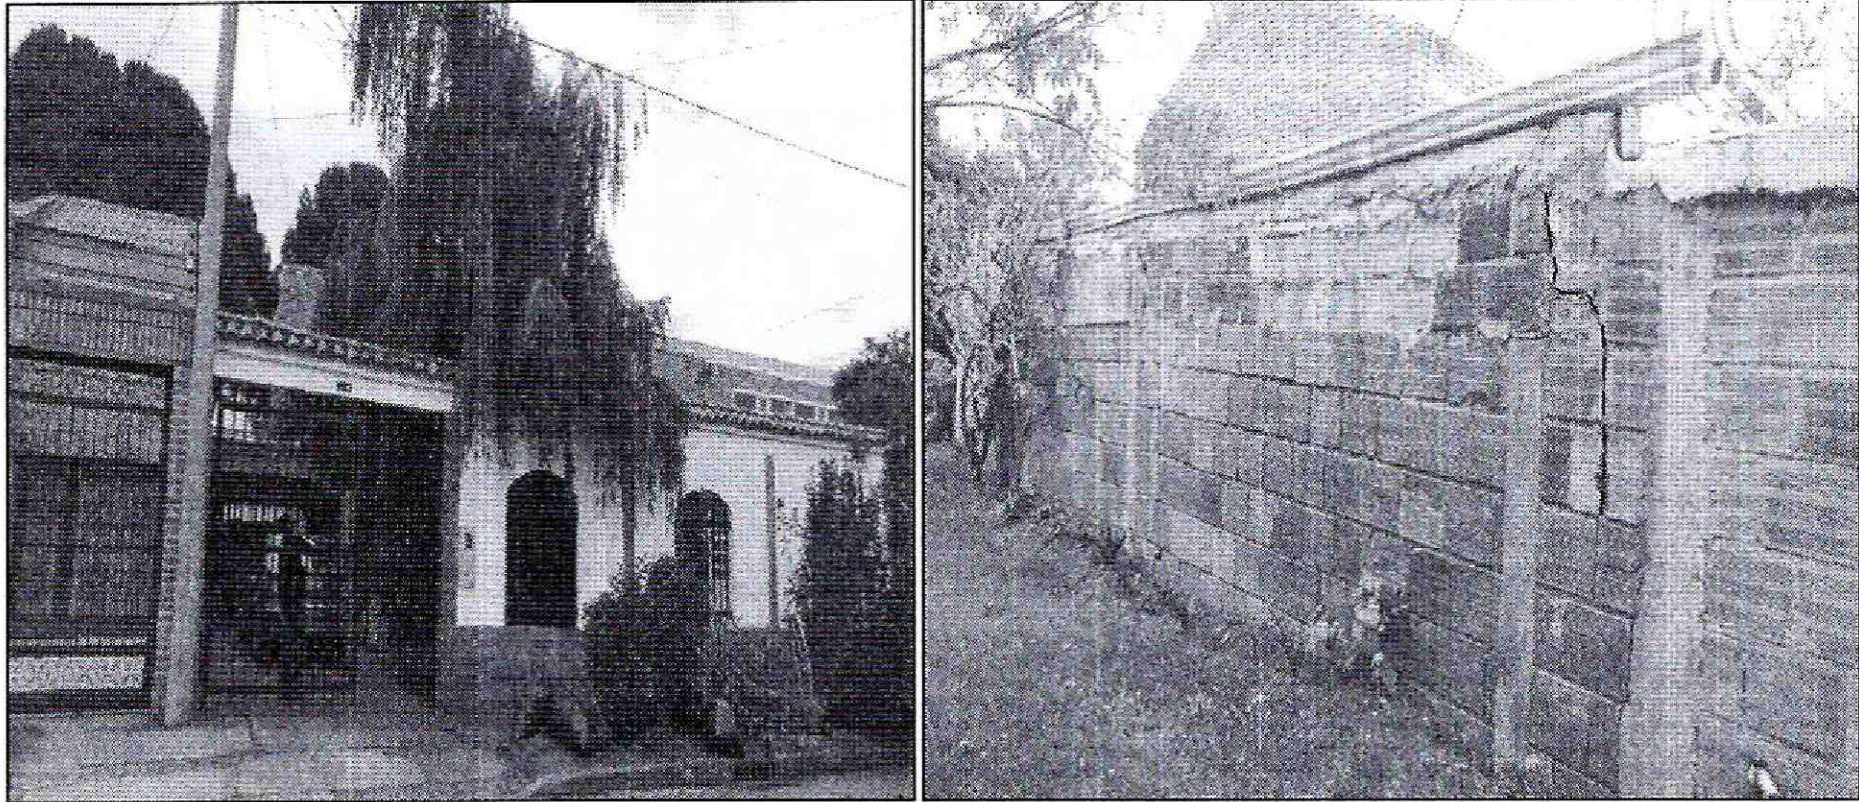
Fotografía 4 y 5. Vista de la vivienda ubicada en el predio de la Calle 121 No. 70 G - 44, en el Sector Catastral Niza, de la Localidad de Suba, donde se observan las grietas y las deficiencias constructivas del muro de cerramiento trasero, relacionadas con la falta de continuidad de los elementos de confinamiento del muro (columnas).

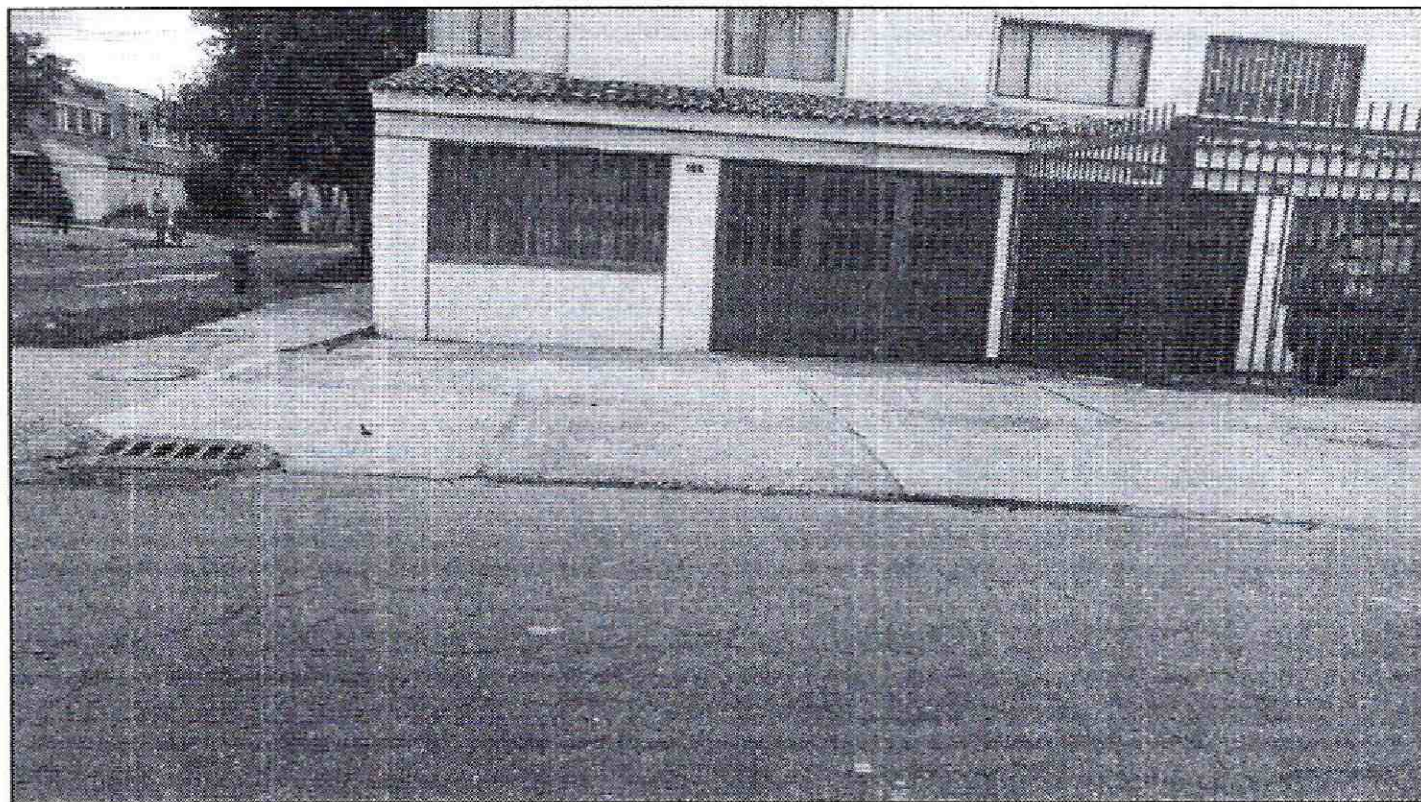
Fotografía 6. Fachada principal de la vivienda emplazada en el predio de la Calle 123 No. 70 G - 01, en el Sector Catastral Niza, de la Localidad de Suba, donde no se observan afectaciones desde el exterior

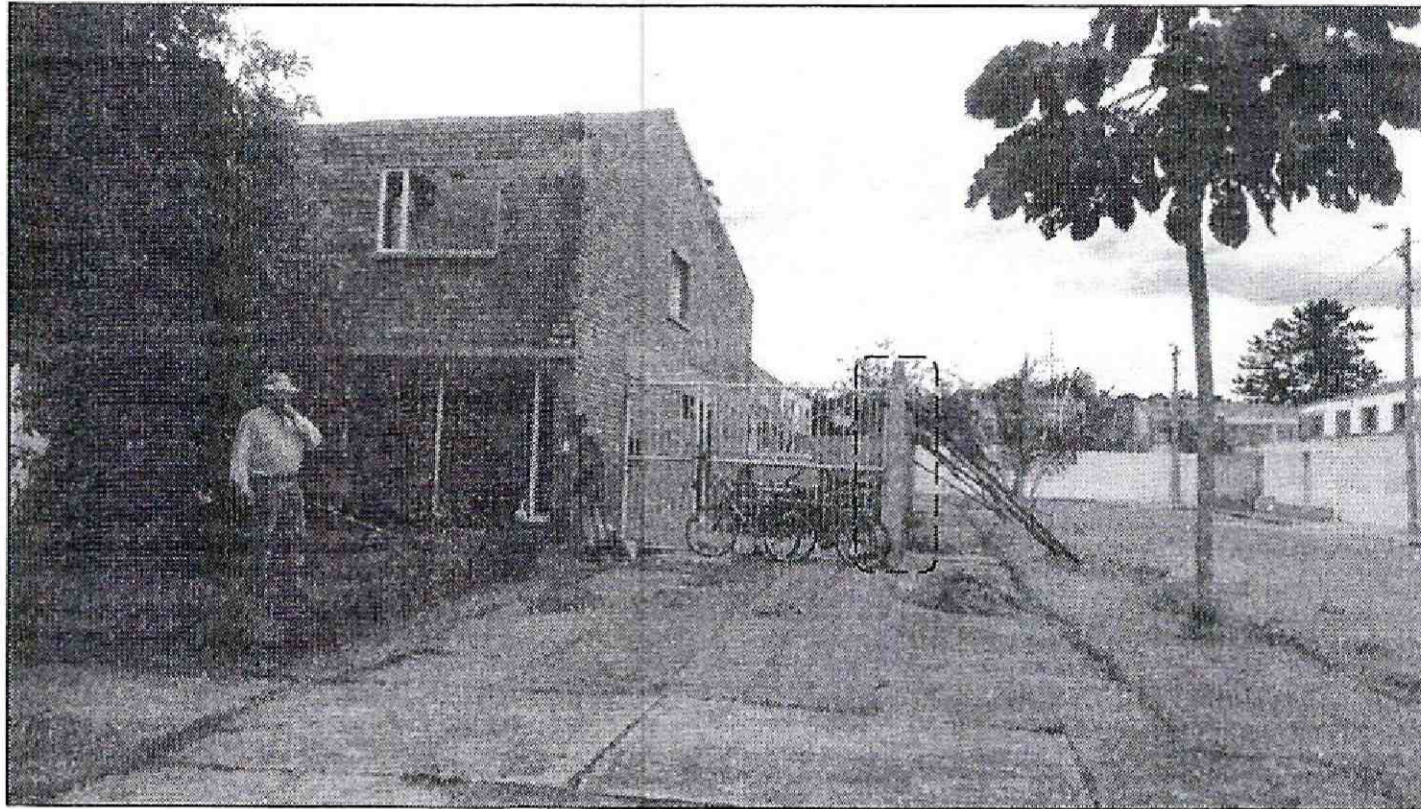
Fotografía 7. Fachada principal de la vivienda emplazada en el predio de la Carrera 70 G Bis No. 120 - 49, en el Sector Catastral Niza, de la Localidad de Suba, donde se observa la pérdida leve de verticalidad del muro de cerramiento del acceso

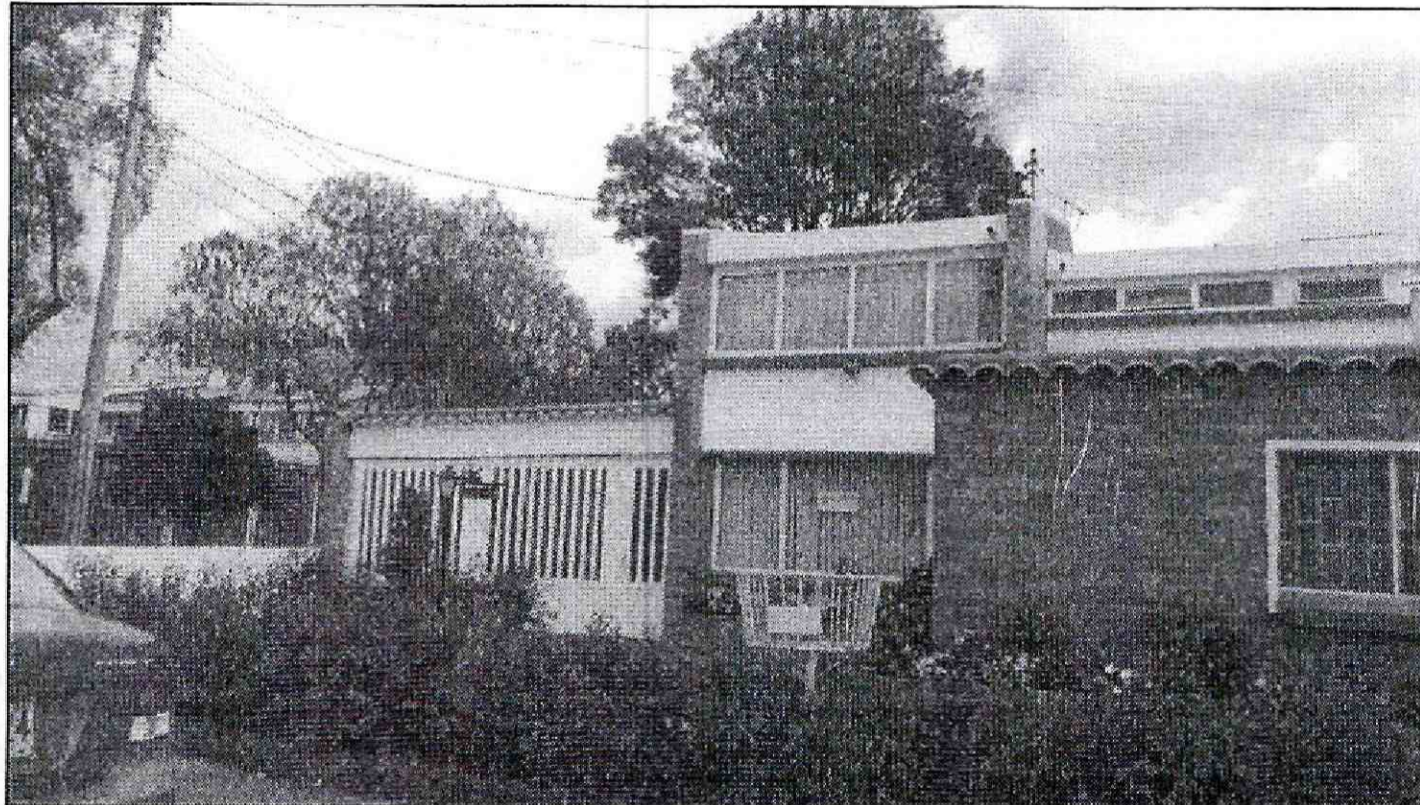
Fotografía 8. Fachada principal de la vivienda emplazada en el predio de la Carrera 71 No. 120 - 98, en el Sector Catastral Niza, de la Localidad de Suba, donde no se evidencian afectaciones desde el exterior.

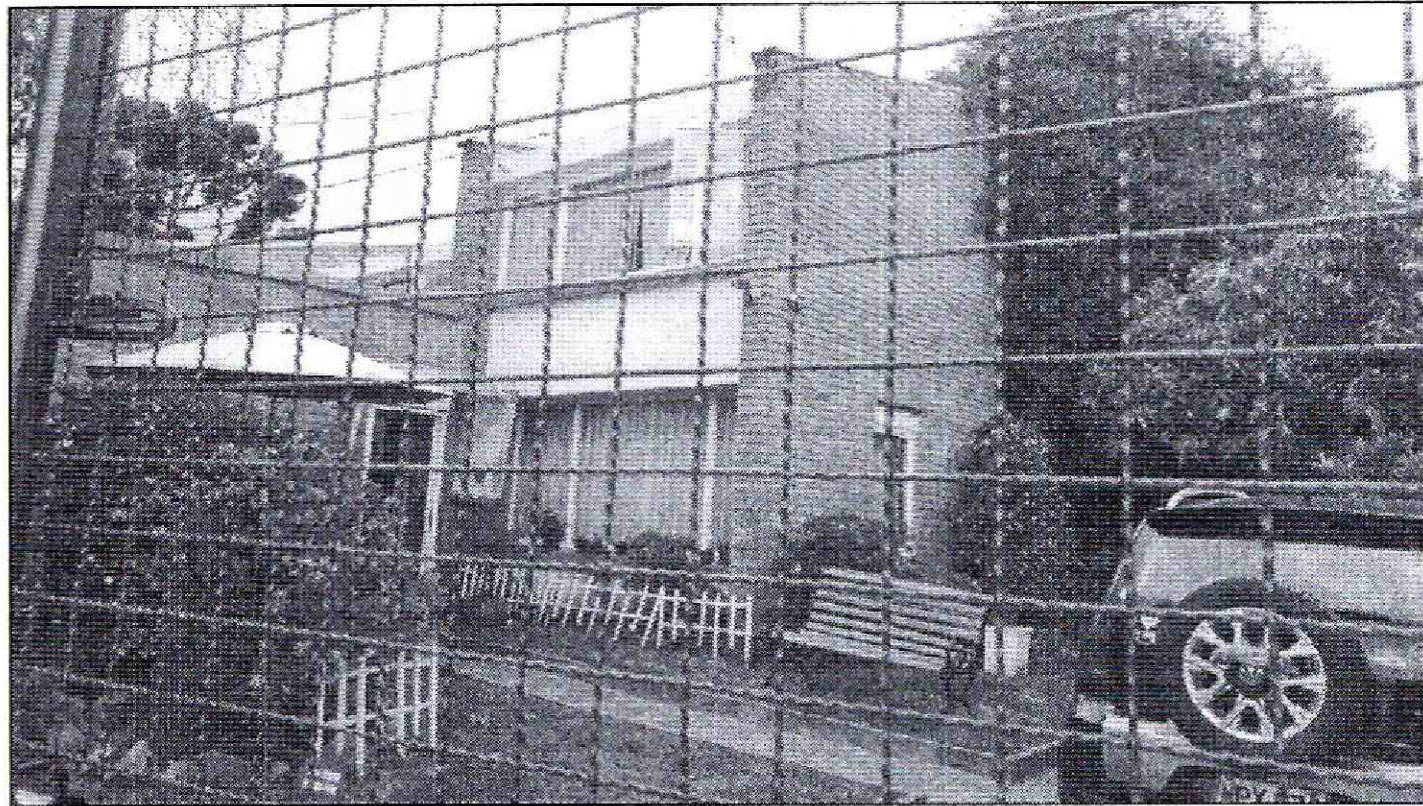
Fotografía 9. Fachada principal de la vivienda emplazada en el predio de la Carrera 71 D No. 120 - 30, en el Sector Catastral Niza, de la Localidad de Suba, donde no se evidencian afectaciones desde el exterior.

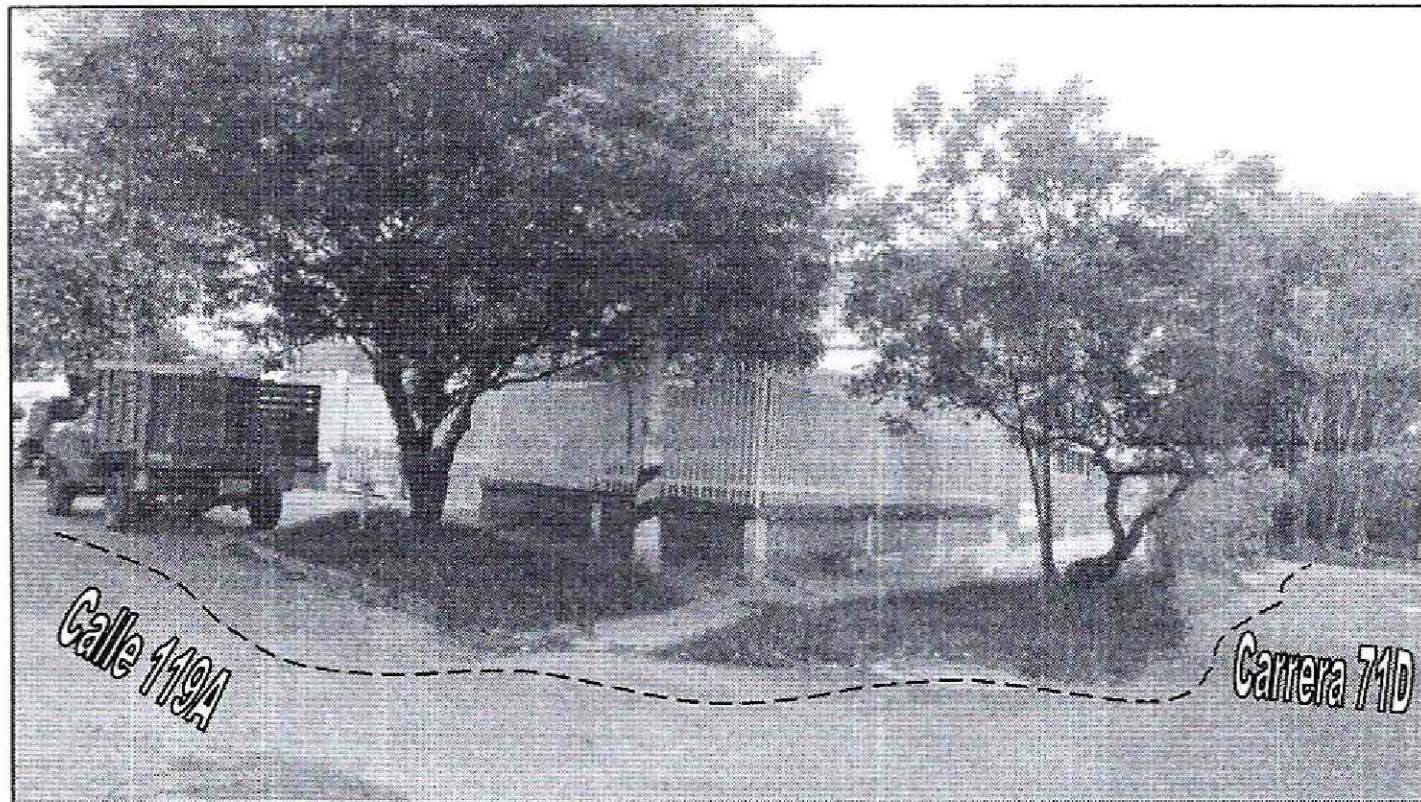
Hacia el sector de la Calle 119 A con Carrera 71 D, se evidencian algunos hundimientos y ondulaciones en el tramo de vía de la Carrera 71 D, entre Calles 118 y 120 (ver fotografía 10).

Fotografía 10. Fachada principal de la vivienda emplazada en el predio de la Calle 119 A No. 71 A – 97, en el Sector Catastral Niza, de la Localidad de Suba, donde no se evidencian afectaciones desde el exterior. Se observa el tramo de la Carrera 71D y la Calle 119 A con hundimientos y ondulaciones.

SI	X	NO		¿CUÁL?	Hundimientos y ondulaciones en el tramo de vía de la Carrera 71D entre Calles 118 y 120, en el sector catastral Niza, de la Localidad de Suba.
----	---	----	--	--------	--

- En caso de no establecerse la causa de los hundimientos en la vía, así como las posibles causas de las afectaciones que pudieren llegar a tener las viviendas en su interior (situación que no se pudo verificar), se podrían presentar avance de las mismas, así como afectación en la funcionalidad en el tramo de vía de la Carrera 71D entre Calles 118 y 120, en el sector catastral Niza, de la Localidad de Suba.

- La funcionalidad del tramo de vía de la Carrera 71D entre Calles 118 y 120, en el sector catastral Niza, de la Localidad de Suba, no se encuentra comprometida por el hundimiento leve evidenciado.

- A la Alcaldía Local de Suba, desde su competencia, establecer el responsable de realizar la verificación, estudios técnicos y/o intervenciones que se requieran, en el tramo de vía de la Carrera 71 D, entre Calles 118 y 120, con el fin de garantizar su funcionalidad.
- Se recomienda a los propietarios de las viviendas emplazadas en los predios de la Carrera 70 C No. 119 – 30, Carrera 71 A No. 118 – 35, Carrera 71 D No. 120 – 30, Carrera 71 No. 120 – 98, Calle 119 A No. 71 A – 97, Calle 121 No. 70 F – 70, Calle 121 No. 70 G – 44, Calle 123 No. 70 G – 01 y Carrera 70 G Bis No. 120 – 49, en el sector catastral Niza, de la Localidad de Suba, hacer un seguimiento permanente de las condiciones de estabilidad y del terreno en general, e informar a esta entidad si se presentan cambios importantes que alteren o modifiquen de manera significativa la estabilidad de la misma.

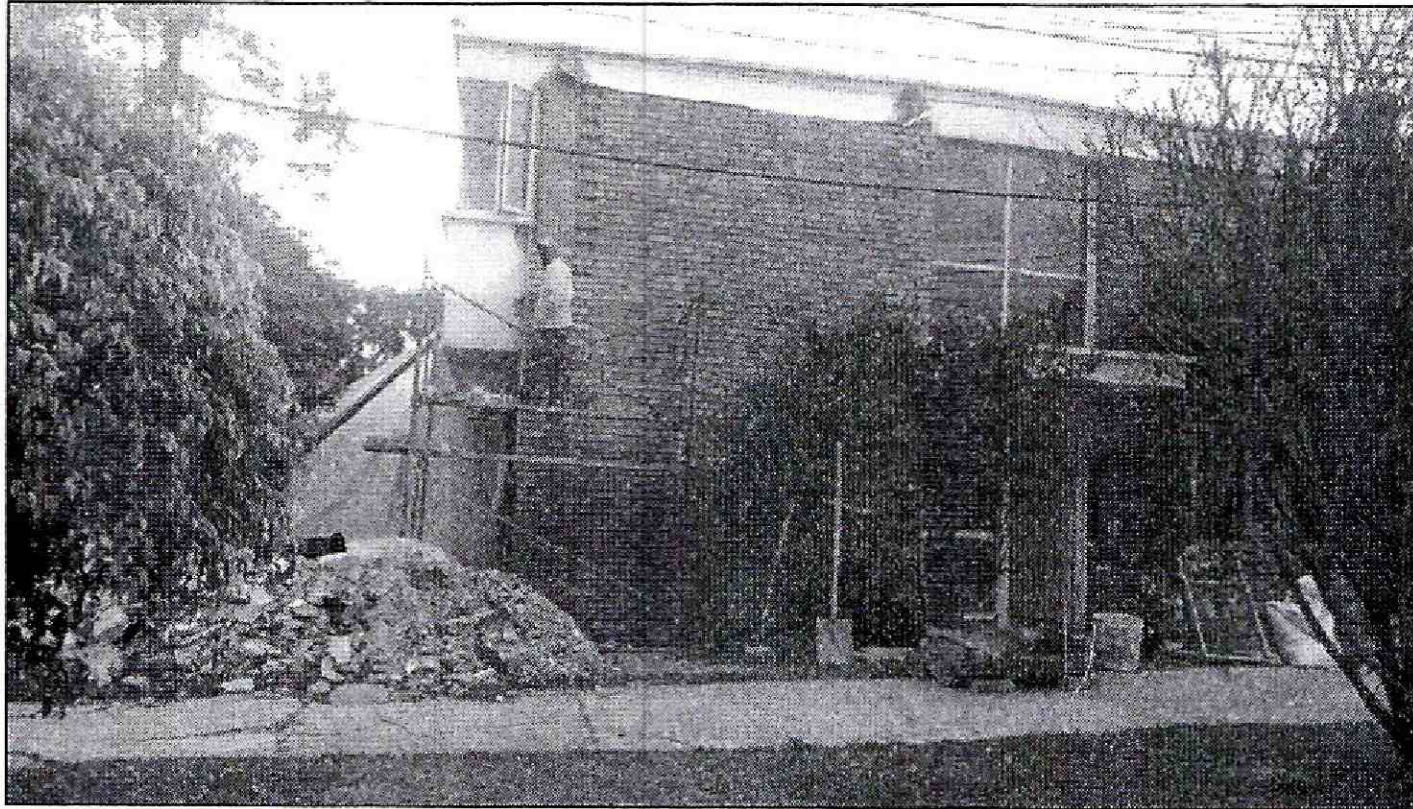
Fotografía 11. Fachada principal de la vivienda emplazada en el predio de la Carrera 71 A No. 118 - 35, en el Sector Catastral Niza, de la Localidad de Suba, donde no se evidencian afectaciones desde el exterior.
