DIAGNÓSTICO TÉCNICO DI-8819
SUBDIRECCIÓN DE ANÁLISIS DE RIESGOS Y EFECTOS DE CAMBIO CLIMÁTICO
COORDINACIÓN DE ASISTENCIA TÉCNICA
RADICADO IDIGER 2015ER20936

DIRECCIÓN	Calle 131 No. 57 ^A – 52 Casa 119	ÁREA DIRECTA	100 m ²		
BARRIO	Sector Catastral Prado Veraniego Norte.	POBLACIÓN ATENDIDA	600		
UPZ	24 – Niza.	FAMILIAS	120	ADULTOS	480
				NIÑOS	120
LOCALIDAD	11 – Suba.	PREDIOS EVALUADOS	1		
CHIP	AAA0123BNOE y Otros	OFICIO REMISORIO	CR-22715

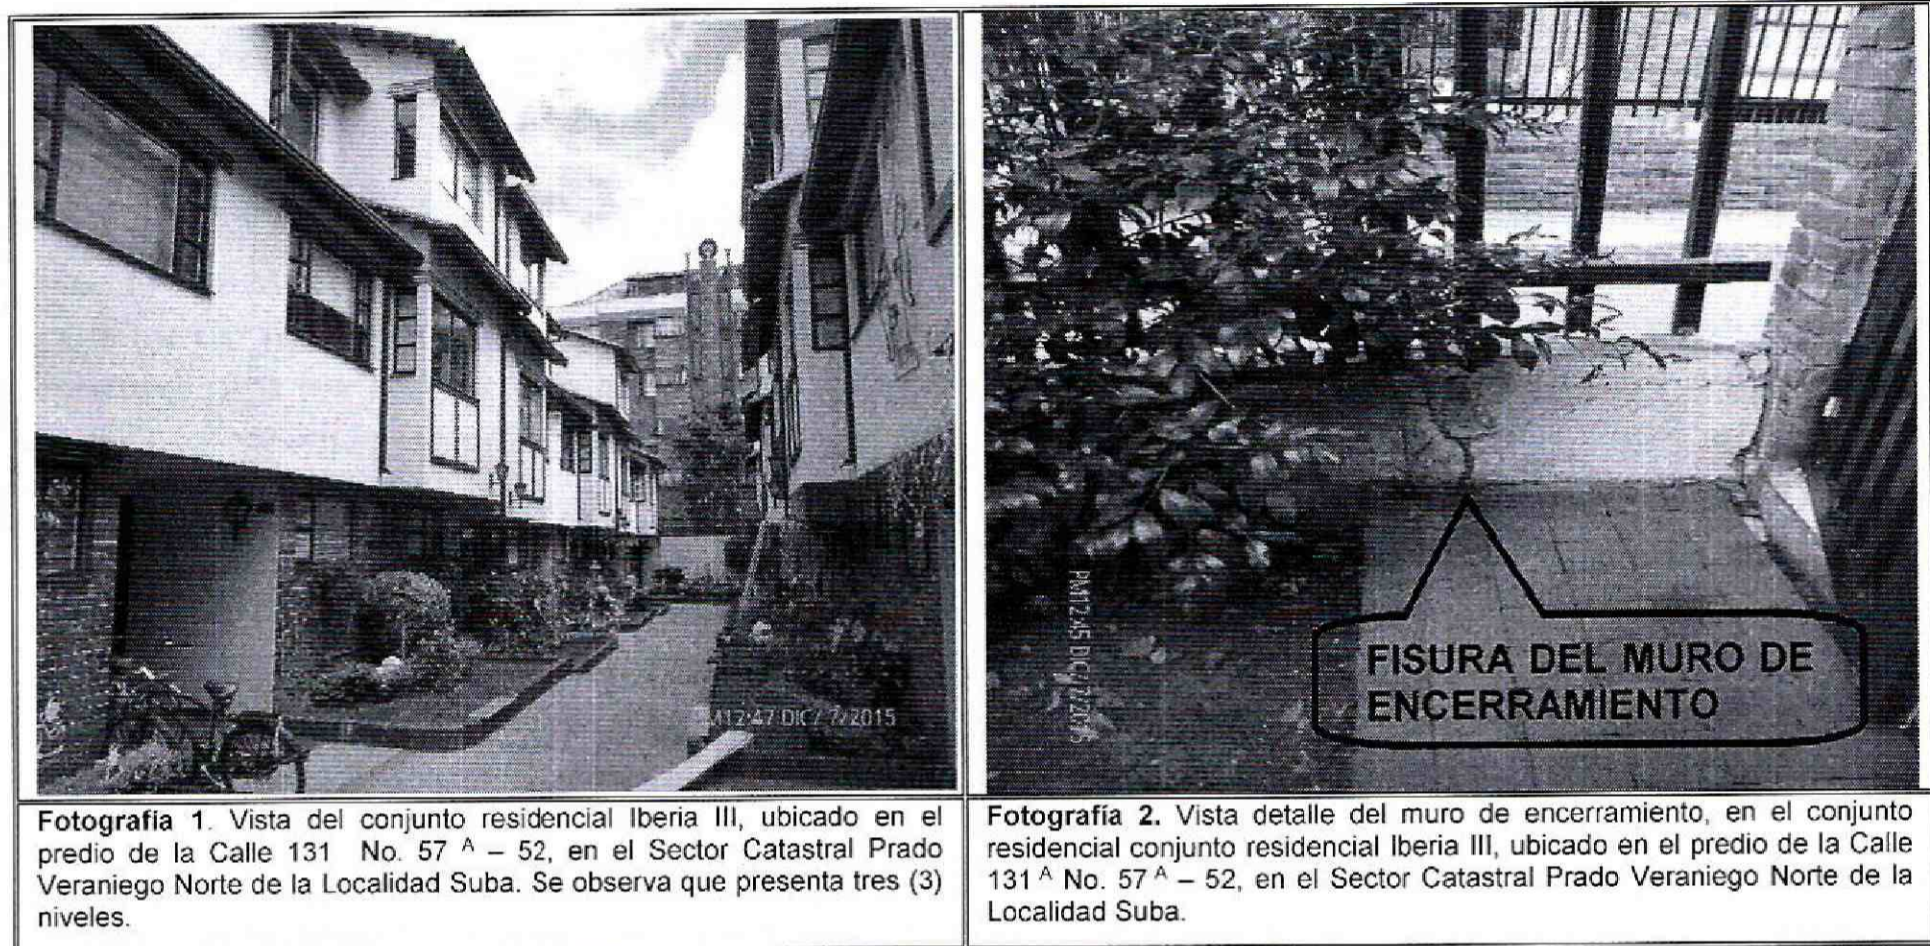
El conjunto residencial Iberia III, se encuentra conformado por conjuntos de casas de tres niveles con una edad de construcción cercana a los 26 años (ver fotografía 1), al parecer construidas bajo un sistema estructural de muros de carga, pisos en concreto recubiertos en losetas, placa entrepiso de concreto reforzado y cubierta en teja barro, soportada por correas de madera, las cuales presentan deficiencias constructivas relacionadas con la carencia de elementos de confinamiento tipo vigas y columnas; estructuras sobre las cuales no se identificaron daños tales como grietas, deformaciones y/o pérdida de verticalidad sobre los elementos que las conforman que pudiesen comprometer la estabilidad de esta ante cargas normales de servicio, sin embargo es posible que ante la presencia de cargas dinámicas como por ejemplo un sismo, se puedan presentar afectaciones.

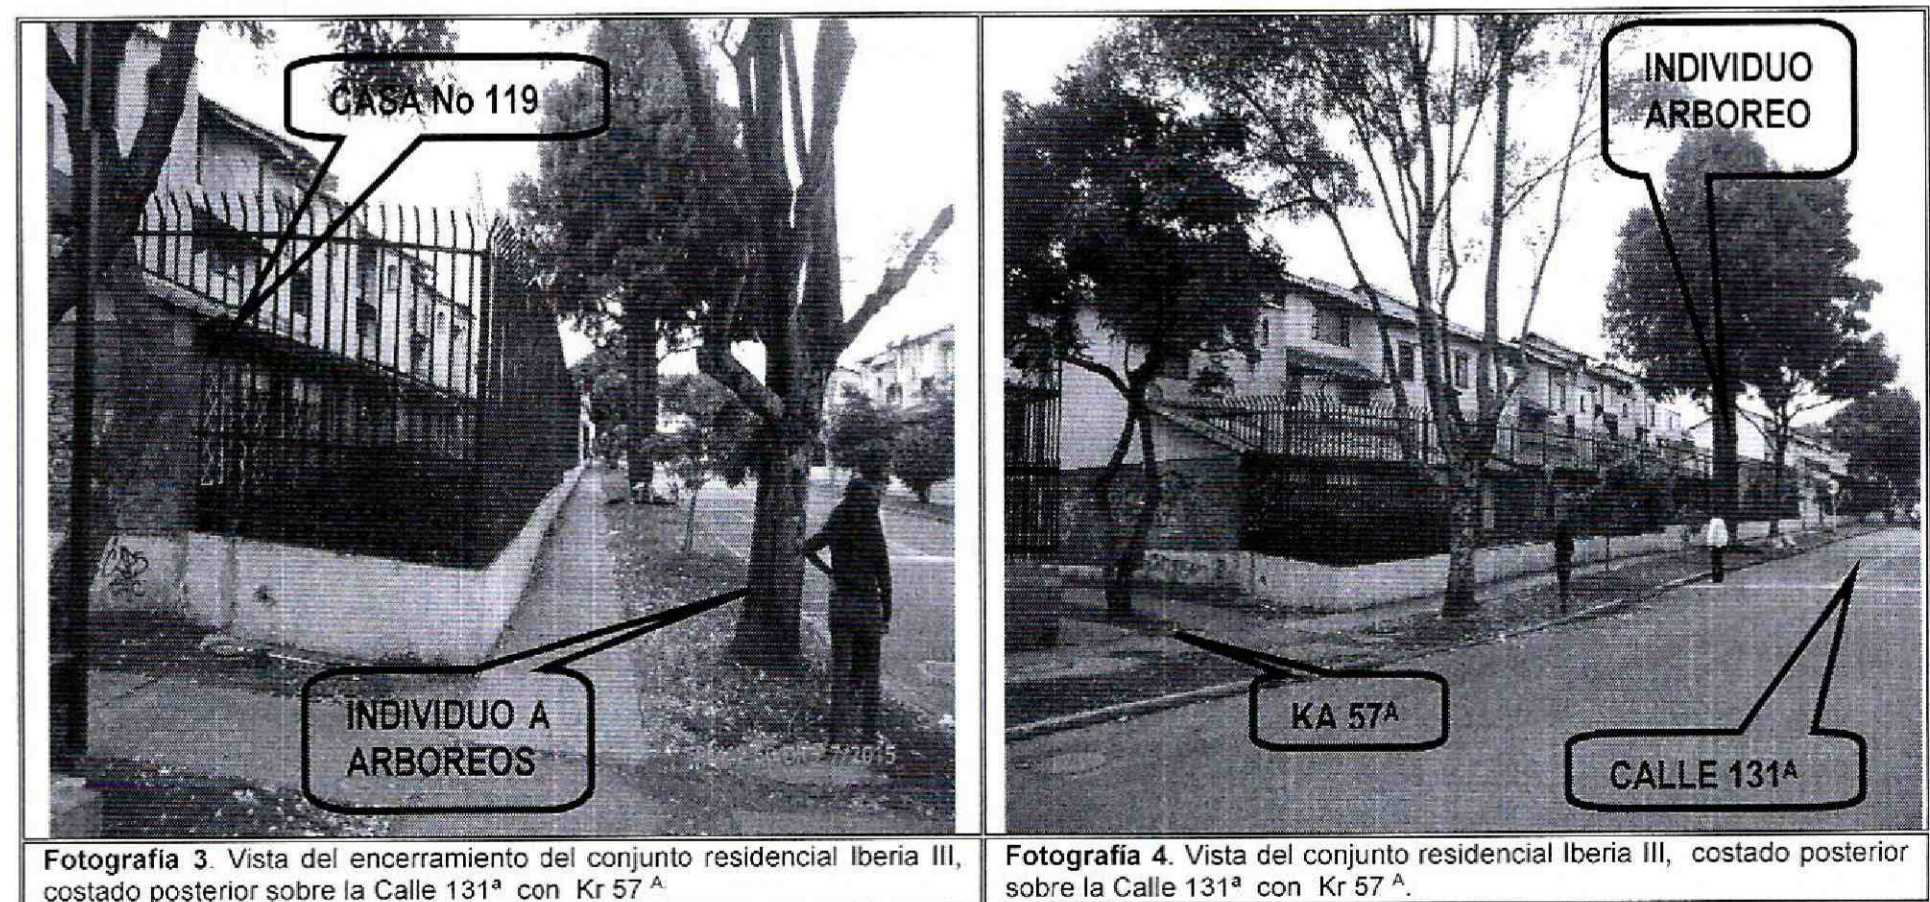
En la inspección realizada en la casa 119 del Conjunto Iberia III (ver fotografía 2), se identifica en la sala la presencia de fisuras con abertura de 1mm en longitudes entre 0.5 m y 1 m; sobre la losa de entrepiso superior y en el muro de encerramiento contiguo a la vivienda costado nororiente, se presenta grietas con aberturas entre 0.5 y 1 cm.

Dentro de las posibles causas por las cuales se está generando las afectaciones en la sala y el muro de encerramiento de la casa 119 se puede mencionar la posible succión que presenta los árboles de tamaño mediano y grande, de igual manera las afectaciones pueden estar asociadas a deficiencias constructivas relacionadas

principalmente a la falta de continuidad de los elementos de confinamiento y amarre tipo vigas y columnas, situación que con base a la inspección visual no se puede precisar.

- De no desarrollarse acciones encaminadas a reparar las fisuras en la casa 119 y el muro de encerramiento, donde se ubica el conjunto residencial Iberia III, en el predio de la Calle 131 No. 57^A – 52, en el Sector Catastral Prado Veraniego Norte de la Localidad Suba, es posible que las fisuras identificadas, se incrementen progresivamente, deteriorando el estado actual de los acabados de la casa donde habita de la señora Claudia Patricia Aguirre Vera y su familia, situación que podría evolucionar a la presencias de daños de consideración sobre elementos estructurales de la vivienda y el muro de encerramiento del conjunto.

- Se recomienda a los responsables de la casa 119, del conjunto residencial Iberia III, localizado en el predio de la Calle 131 No. 57^A – 52, en el Sector Catastral Prado Veraniego Norte de la Localidad Suba, implementar las acciones necesarias, que garanticen llevar la infraestructura afectada a las condiciones de estabilidad y funcionalidad que tenían antes de iniciadas las labores en obra, acciones que deberán implementarse con el apoyo de personal idóneo.

- A la Secretaría Distrital de Ambiente - SDA, desarrollar un análisis detallado del comportamiento de los individuos arbóreos ubicados en la zona verde del costado norte de los predios de la Calle 131A No. 57^A – 52, , en el Sector Catastral Prado Veraniego de la Localidad Suba, bajo las condiciones actuales del entorno del sector, a fin de determinar la posible relación y/o incidencia de estos sobre los daños que se están presentando en dicha zona y de ser el caso desarrollar los correctivos necesarios.
