DIAGNÓSTICO TÉCNICO DI-8821
SUBDIRECCIÓN DE ANÁLISIS DE RIESGOS Y EFECTOS DE CAMBIO CLIMÁTICO
COORDINACIÓN DE ASISTENCIA TÉCNICA
RADICADO IDIGER 2015ER21041

DIRECCIÓN	Carrera 56 A # 137 – 74	ÁREA DIRECTA	1200 m ²			
BARRIO	Sector Catastral San José del Prado	POBLACIÓN ATENDIDA	400			
UPZ	24 – Niza.	FAMILIAS	128	ADULTOS	90	NIÑOS 38
LOCALIDAD	11 – Suba.	PREDIOS EVALUADOS	1			
CHIP	AAA0222RLOE.	OFICIO REMISORIO	CR-22717

El predio de la Carrera 56 A No. 137 – 74, se encuentra ubicado en el Sector Catastral San José del Prado de la Localidad de Suba, el cual no pertenece a un barrio incluido en el programa de legalización ni de regularización de barrios de la Secretaria Distrital de Planeación – SDP, en razón a esto, el Instituto Distrital de Gestión de Riesgos y Cambio Climático - IDIGER, no ha emitido Concepto Técnico de Riesgo para este sector.

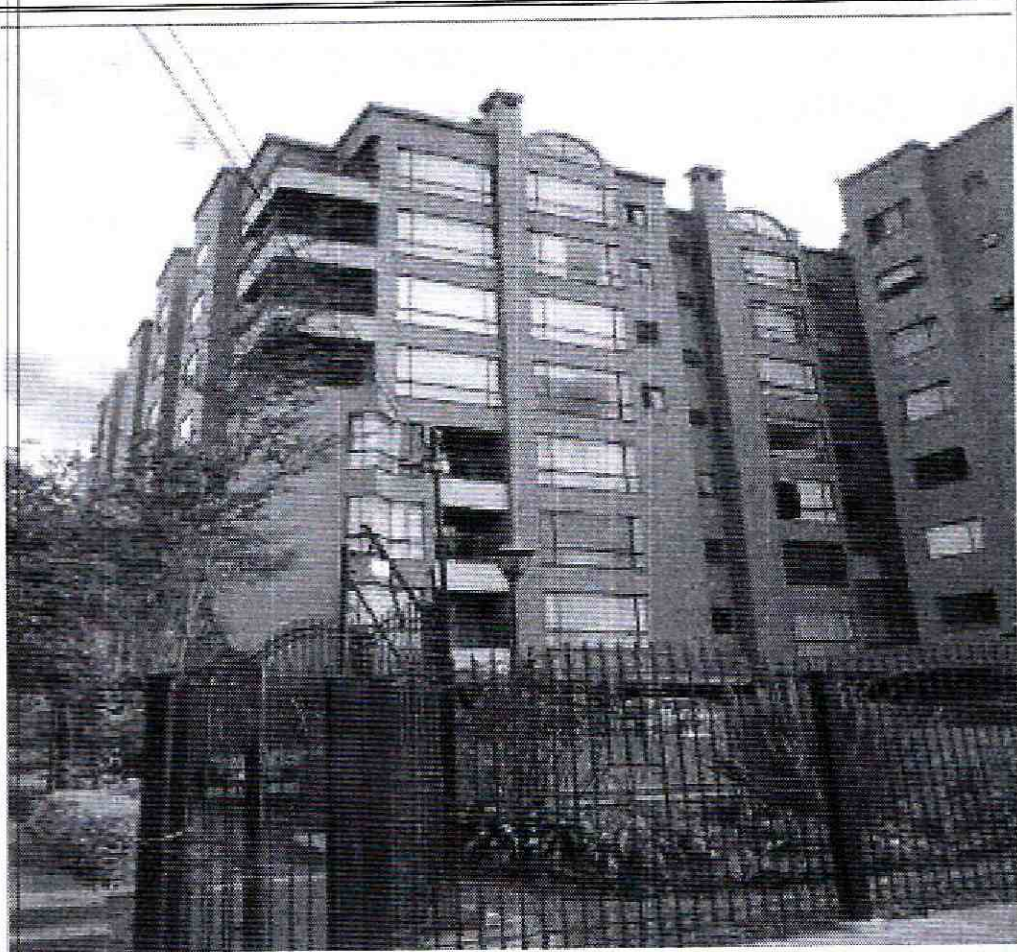
El Conjunto Residencial Oikos, se encuentra conformado por dos torres de apartamentos de ocho niveles (*Ver fotografía 1*), construidas posiblemente bajo un sistema industrializado de paneles de concreto reforzado, placas de entepiso y cubierta en concreto reforzado. Se identificó una plataforma para estacionamiento de vehículos, construida en pórticos y losetas de concreto reforzado; estructuras sobre las cuales no se identifican daños como grietas, deformaciones y/o pérdida de verticalidad sobre los elementos estructurales que las conforman que pudiesen comprometer la estabilidad de estas ante cargas normales de servicio. El Conjunto Residencial, cuenta con una estructura de cerramiento perimetral (Rejas) que en algunos sectores presenta pérdida de verticalidad de los elementos que la conforman. Adicionalmente, se identifican deformaciones y fracturas en las losetas de concreto que conforman los senderos peatonales adyacentes al conjunto (*Ver fotografía 2, 3 y 4*).

Fotografía 1. Vista del Conjunto Residencial Oikos ubicado en el predio de la Carrera 56 A No. 137 – 74, en el Sector Catastral San José del Prado de la Localidad Suba

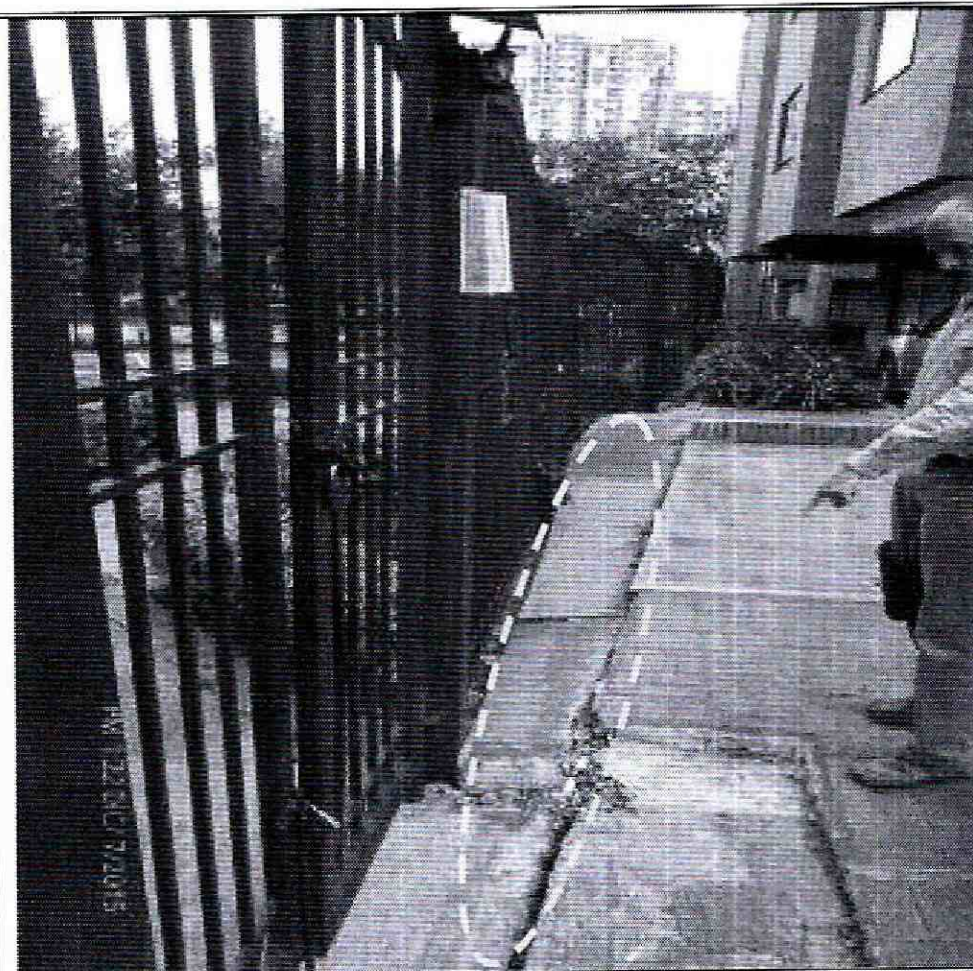
Fotografía 2. Fisuras y hundimientos en los elementos no estructurales Conjunto Residencial Oikos ubicado en el predio de la Carrera 56 A No. 137 – 74

- A los responsables, administradores y/o propietarios del Conjunto Residencial Oikos, ubicado en el predio de la Carrera 56A No. 137 – 74 en el Sector Catastral San José del Prado de la Localidad Suba, implementar las acciones pertinentes de mantenimiento y/o reparación que haya lugar, con el propósito de garantizar durante la vida útil del inmueble, las condiciones adecuadas para su uso.

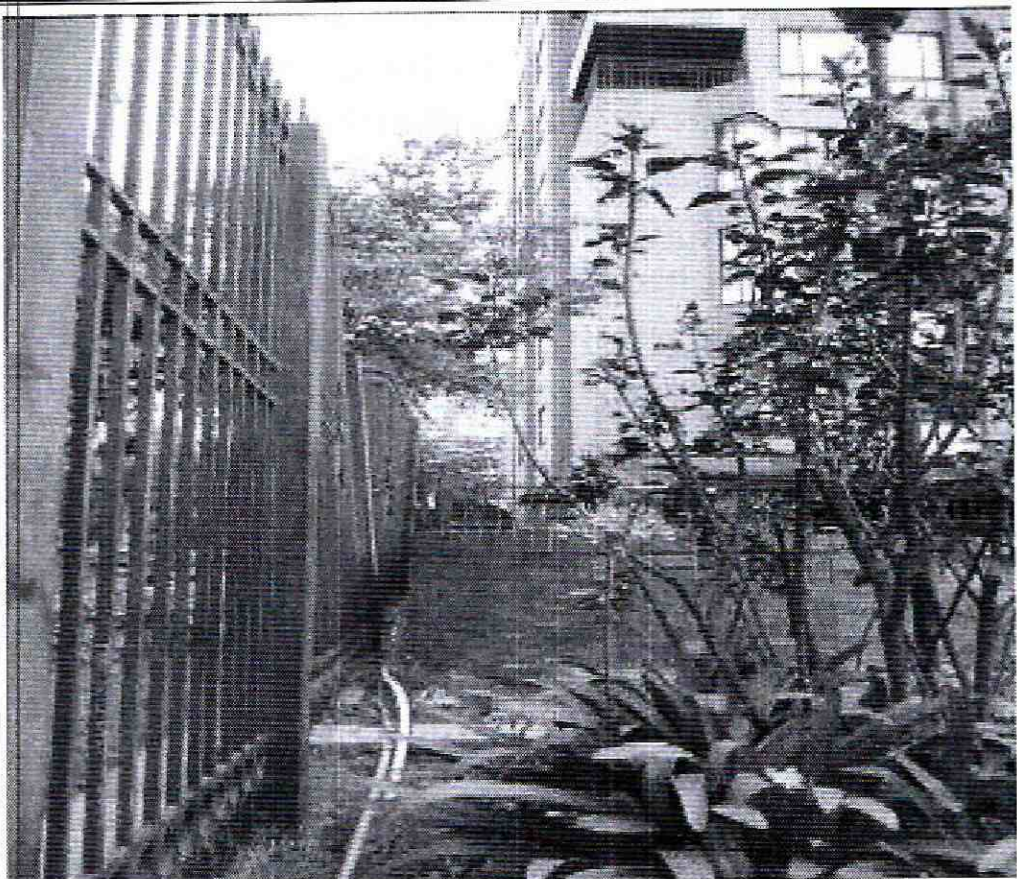
Dentro de las posibles causas por las que se están generando las afectaciones en el muro de cerramiento y el senderos peatonales adyacentes al Conjunto Residencial Oikos y los daños identificados en la infraestructura pública aledaña (Vías y Andenes) se puede mencionar la falta de mantenimiento y reforzamiento estructural; de igual manera pueden estar relacionadas con procesos de succión y acción radicular causados por los árboles que se encuentran en la zona verde colindante con el predio de la referencia, situación que con base en la inspección visual no es posible precisar.

Fotografía 3. Perdida de verticalidad de los elementos que conforman la estructura de cerramiento perimetral

- La estabilidad estructural y funcionalidad del Conjunto Residencial Oikos no se encuentran comprometidas en la actualidad por la pérdida de verticalidad de los elementos que conforman la estructura de cerramiento perimetral.
- La funcionalidad de la infraestructura pública aledaña no encuentra comprometida en la actualidad por los hundimientos de la vía y la fractura de las losas que conforman los senderos peatonales.

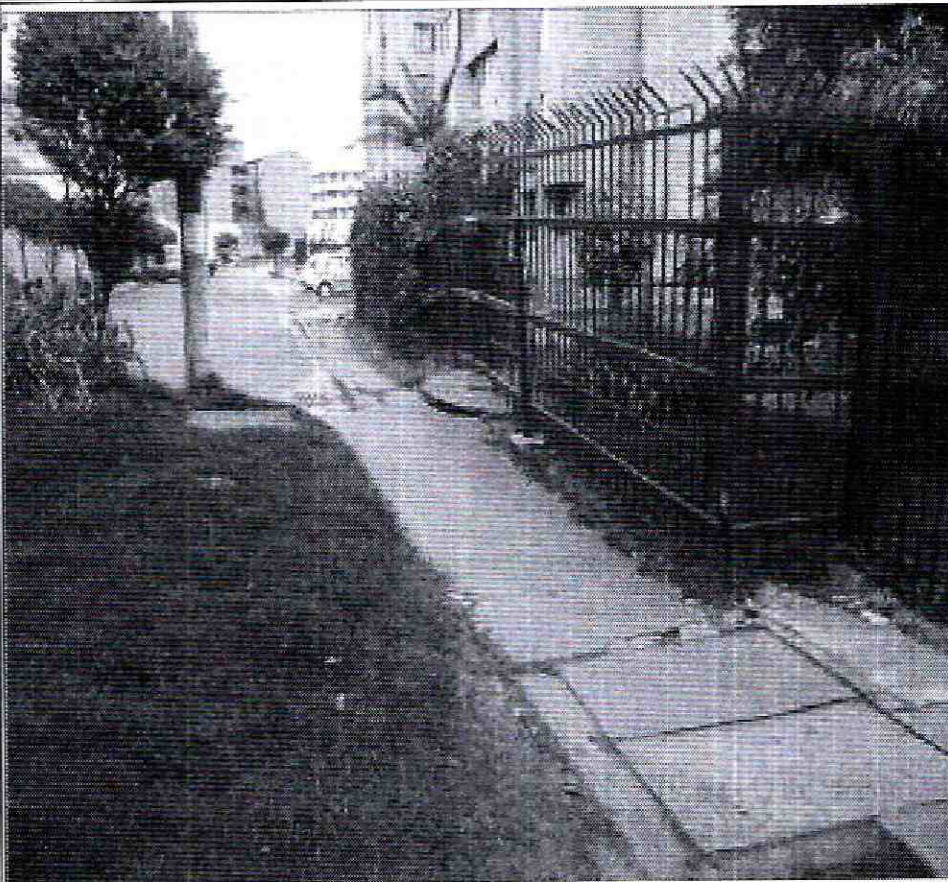
Fotografía 4. Fractura de las losas de concreto que conforman los senderos peatonales adyacentes al Conjunto Residencial Oikos

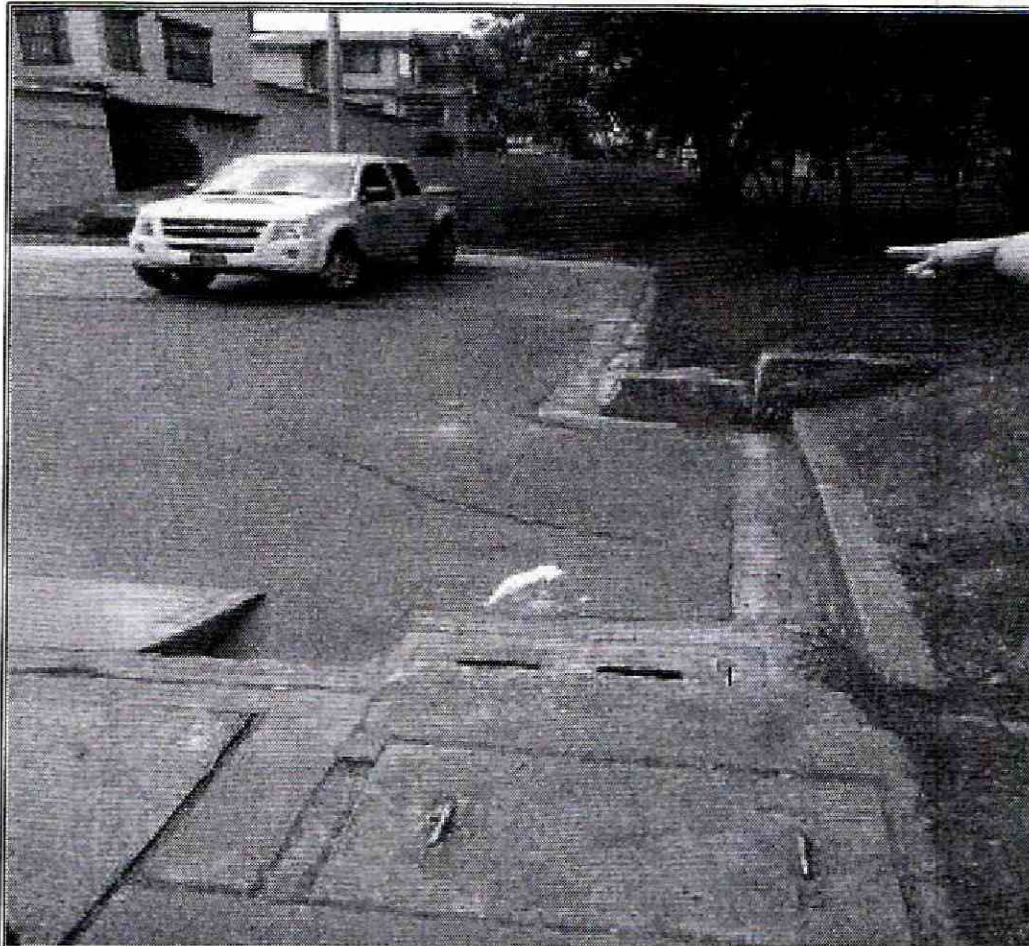
En la inspección visual realizada en la parte exterior del Conjunto Residencial Oikos, se identifica un hundimiento en la vía principal de acceso a la (Carrera 56 A), al igual que grietas sobre la capa de rodadura de la estructura de la vía, con aberturas aproximadas de 1.5 centímetros y longitudes que no superan los 3.0 metros. Adyacente al conjunto residencial, sobre el costado norte, se encuentra ubicada una zona verde de aproximadamente 200 m² donde se localizan varios elementos arbóreos de altura superior a los 8.0 metros los cuales no presentan pérdida de verticalidad. Colindante a la zona verde se evidencia el hundimiento de la vía en un área aproximada de 10 m². Adicionalmente, se evidencia la fractura de la capa de rodadura de la infraestructura vial en una longitud aproximada de 2.0 metros por 40 centímetros de ancho, situación que pudo ser generada para la reparación del sistema de alcantarillado del sector (*Ver fotografía 5 y 6*).

Fotografía 5. Grietas de tendencia curva, hundimiento en sardineles, cajas de inspección y bordillos en la parte perimetral costado occidente del conjunto residencial Oikos.

SI	X	NO	¿CUAL?	Deformaciones, hundimientos y fracturas en vías vehiculares y peatonales en la zona frontal de los predios de la Carrera 56 A No. 137 – 74, en el Sector Catastral San José del Prado de la Localidad Suba.
----	---	----	--------	---

- A la Alcaldía Local de Suba, identificar al responsable de implementar las acciones necesarias dentro de su competencia, tendientes al mantenimiento y mejoramiento de la vía Carrera 56^A entre Calles 137 y 137^B, con el objeto de brindar la funcionalidad y estabilidad de la misma.

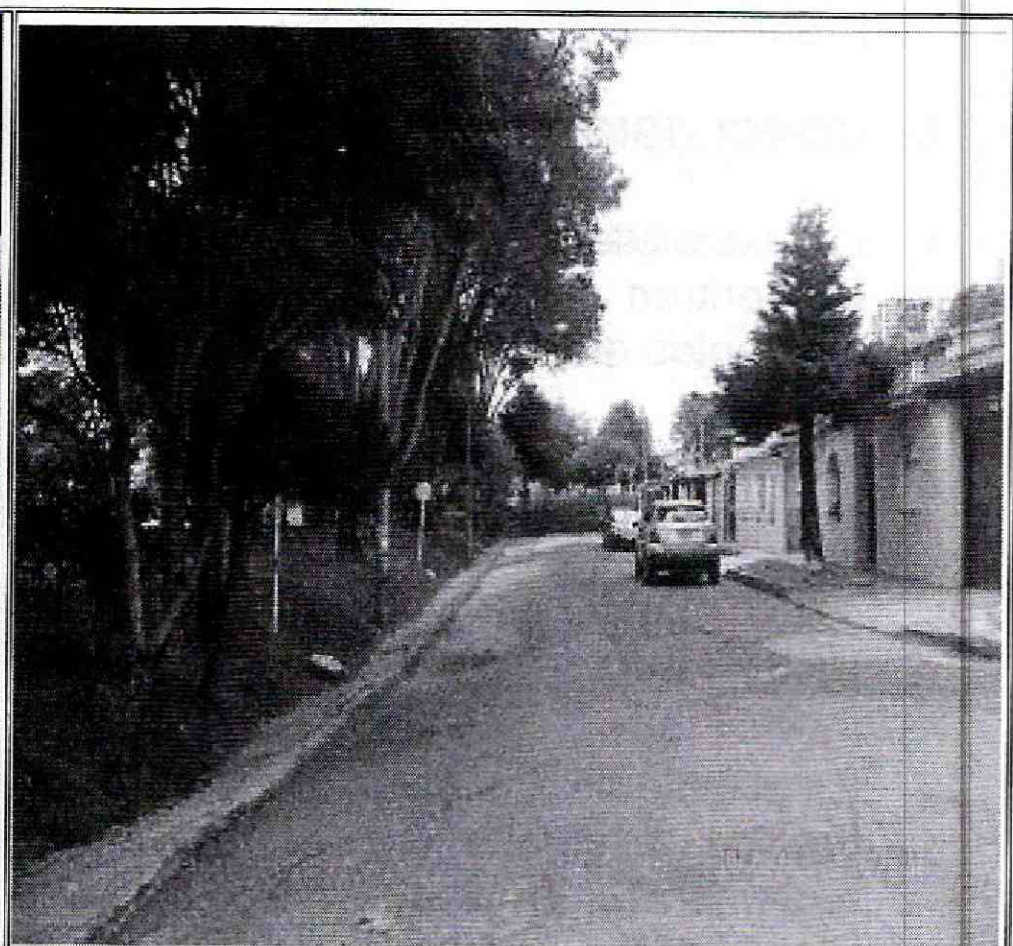
Fotografía 6. Hundimiento de la vía colindante a la zona verde aledaña al Conjunto Residencial Oikos
