DIAGNÓSTICO TÉCNICO – DI-8822
SUBDIRECCIÓN DE ANÁLISIS DE RIESGOS Y EFECTOS DE CAMBIO CLIMÁTICO
COORDINACIÓN DE ASISTENCIA TÉCNICA
RADICADO IDIGER 2015ER21686-2016ER402

DIRECCIÓN	Calle 187 No. 11 - 35	ÁREA DIRECTA	200 m ²		
BARRIO	San Antonio Norte	POBLACIÓN ATENDIDA	1		
UPZ	9- Verbenal	FAMILIAS	1	ADULTOS	NIÑOS
LOCALIDAD	01-Usaquén	PREDIOS EVALUADOS	1		
CHIP	AAA0115XNWW	OFICIO REMISORIO	CR-22720

DI-8822

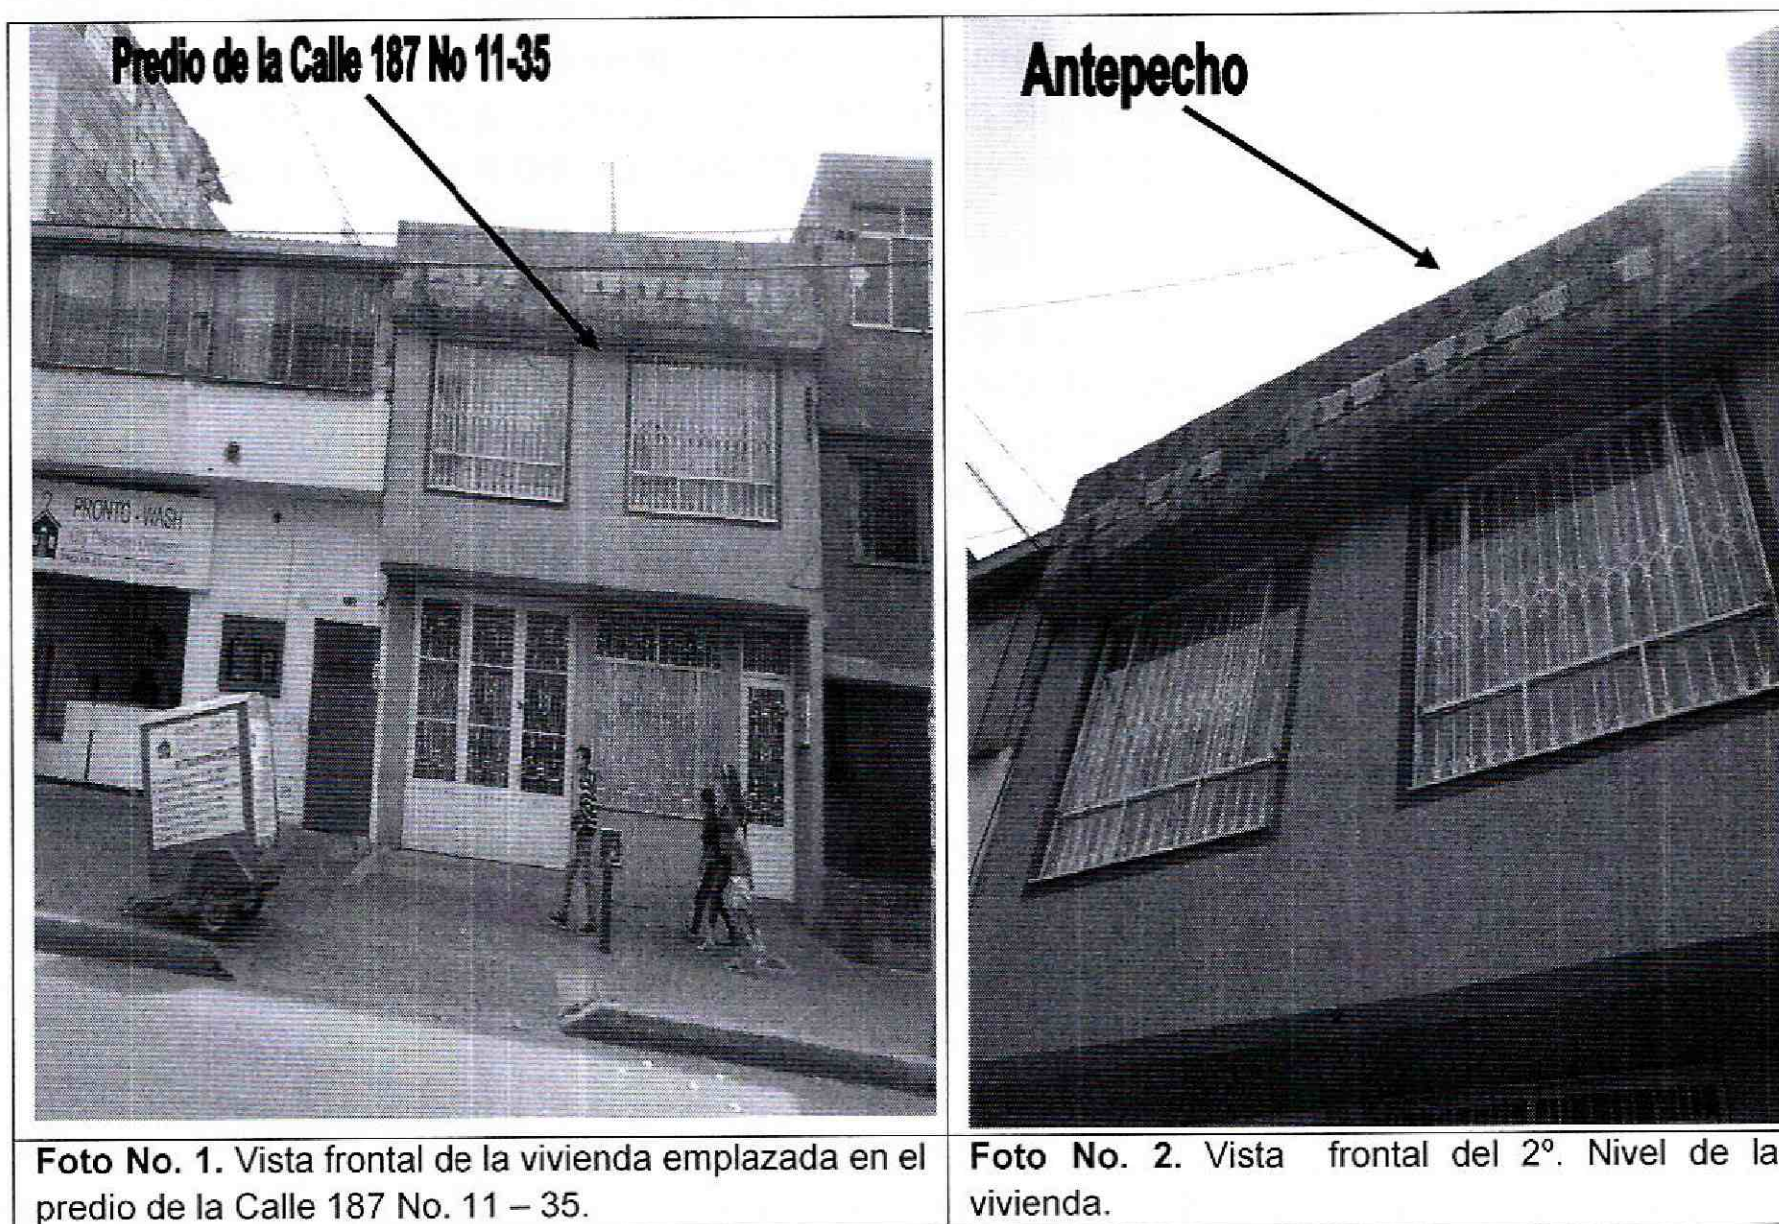
En atención a radicado 2015ER21686, personal del Instituto Distrital de Gestión de Riesgo y Cambio Climático - IDIGER, realizó visita técnica el día quince (15) de Diciembre de 2015 al predio de la Calle 187 No. 11 - 35, en el Barrio Catastral Verbenal - San Antonio Norte de la Localidad de Usaquén, en donde se emplaza una vivienda que pertenece a una agrupación de viviendas de dos (02) y tres (03) niveles construidas en mampostería parcialmente confinada, ubicadas en una zona plana, consolidada urbanísticamente con vías de acceso pavimentadas. Al momento de la visita no se encontraba personal que permitiera el acceso, razón por la cual sólo se observó la fachada principal de la vivienda desde el exterior y su entorno (Ver fotografías 1 y 2).

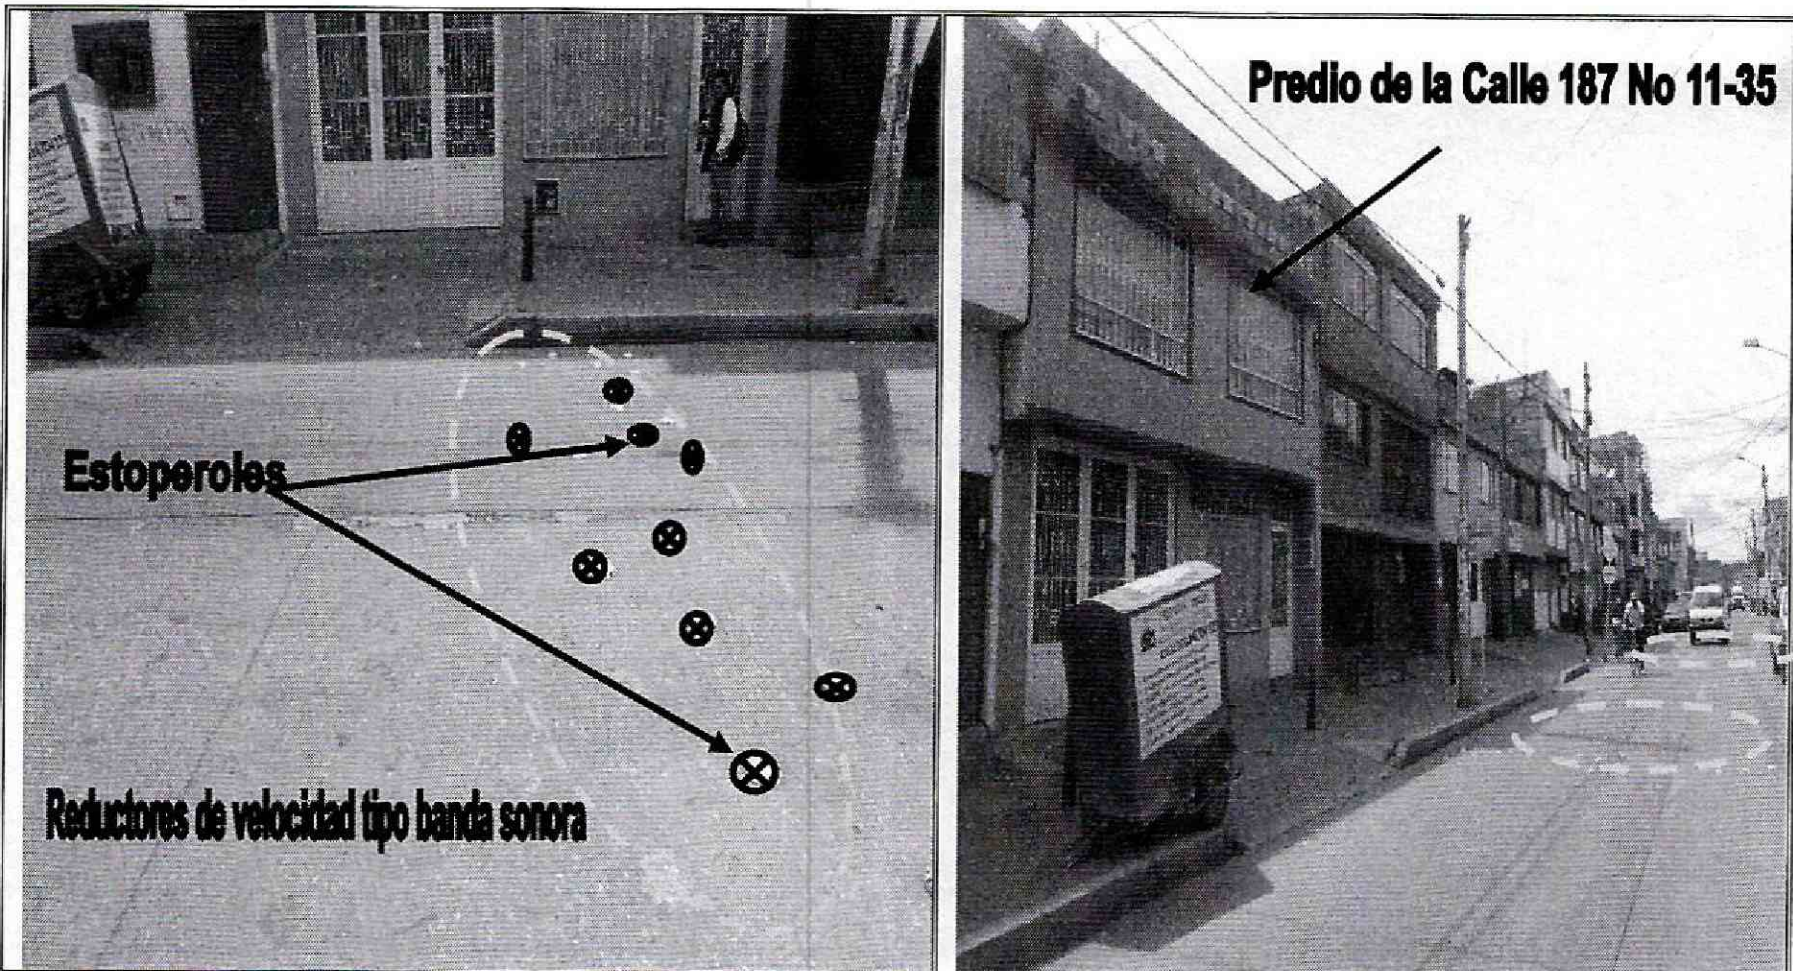
La vivienda que se encuentra ubicada frente a la Calle 187, la cual es una vía de doble calzada en un solo sentido (occidente-orientado), construida en carpeta de concreto por donde circula tráfico para vehículos de carga liviana y pesada. Se identificaron sobre la vía frente a la vivienda reductores de velocidad de tipo banda sonora con estoperoles (Ver fotografía 3 y 4). Entre la vivienda y la vía se presenta un sendero peatonal de ancho aproximado a tres metros, construido en tabletas de concreto, cada una de dimensión aproximadas a los 25 cm largo por 10 cm de ancho, se observa en el sendero peatonal una fisura localizada al frente a la vivienda de la Calle 187 No. 11 - 35, de tendencia longitudinal de tres metros de larga, con abertura de cinco milímetros aproximadamente. (Ver fotografía 5).

Foto: No 3. Detalle Reductores de velocidad sobre la Calle 187, frente al predio Calle 187 No. 11 - 35.

Foto: No 4. Detalle reductores de velocidad sobre la Calle 187 frente al predio Calle 187 No. 11 - 35

- A la Secretaria Distrital de Movilidad, realizar los estudios pertinentes con el fin de determinar si las vibraciones producidas por el flujo vehicular que transita sobre la Calle 187 y sobre los reductores de velocidad que se encuentran frente a la vivienda de la Calle 187 No 11 -35, pudiesen estar afectando las estructuras de las viviendas aledañas y la infraestructura pública, de forma tal que se tomen las acciones a las que haya lugar, con el fin de mitigar cualquier condición de riesgo que pudiere presentarse en el sector evaluado.

- A la Secretaria Distrital de Movilidad, verificar las actas de vecindad a fin de constatar las condiciones de las viviendas del sector e infraestructura, antes de iniciadas las obras de mantenimiento e instalación de los reductores de velocidad sobre la Calle 187 a la altura de la Carrera 11 y compararlas con las condiciones actuales, para poder establecer si se han presentado afectaciones por la instalación de los reductores; en caso afirmativo implementar las acciones necesarias, que garanticen llevar las edificaciones e infraestructura pública a las condiciones de estabilidad y funcionalidad que tenían antes de la instalación de los mismos, acciones que deberán implementarse con el apoyo de personal idóneo.

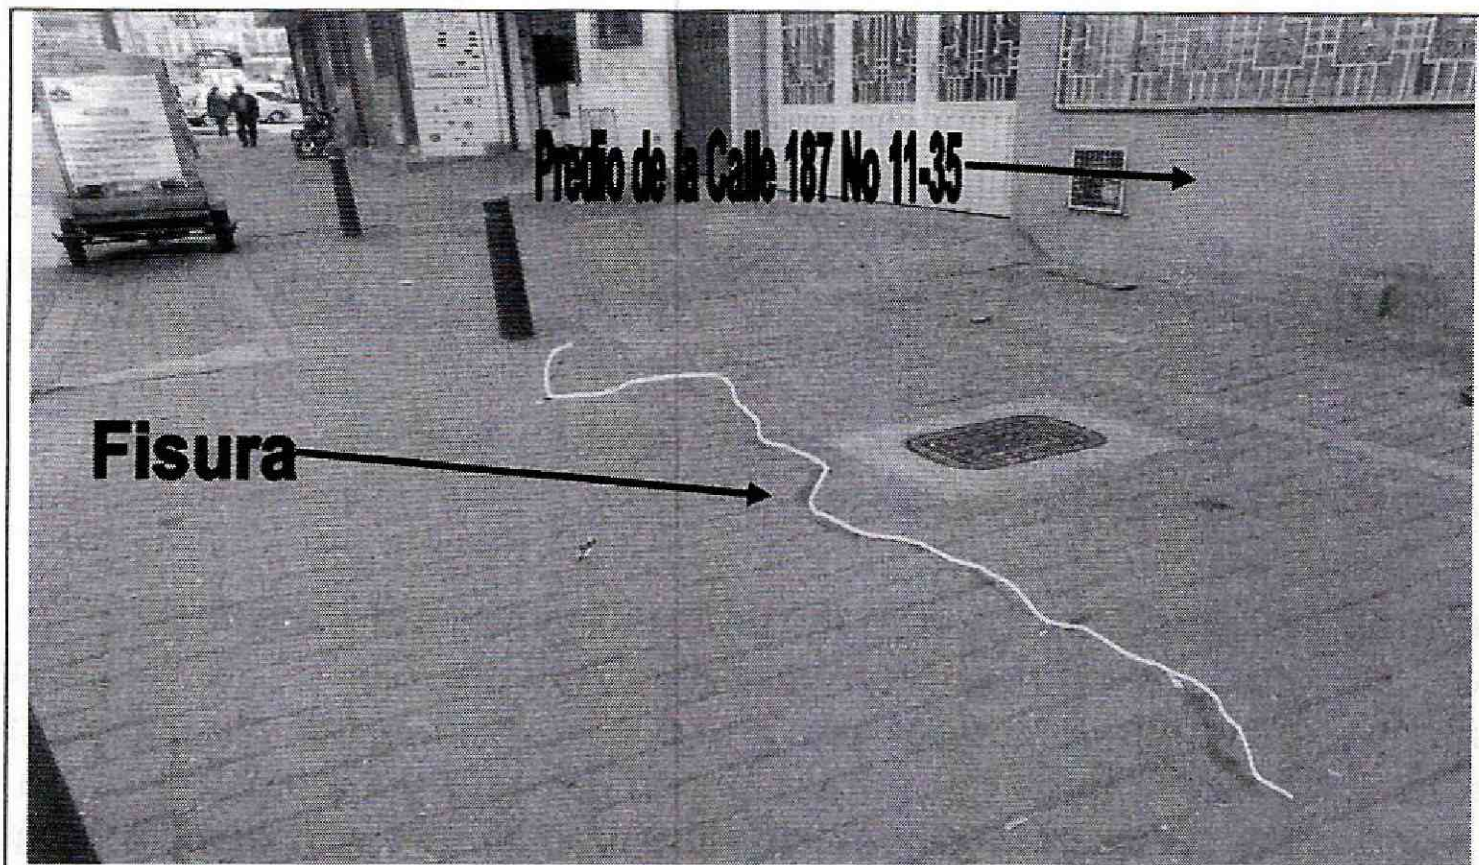
Dentro de las posibles causas por las cuales se presentan las fisuras en los muros de la vivienda y el levantamiento de las baldosas, en el área del hall, así como las fisuras en el sendero peatonal, se encuentra la transmisión de vibraciones generadas por el paso de vehículos de carga liviana y pesada sobre los reductores de velocidad; situación que con base a la inspección visual no es posible precisar.

Foto: No 5 Detalle Fisura longitudinal sobre el sendero peatonal frente al predio Calle 187 No. 11 - 35.

SI	X	NO	¿CUAL?	Fisura sobre el sendero peatonal frente al predio de la Calle 187 No. 11 – 35 en el Barrio Verbenal- San Antonio Norte, de la Localidad de Usaquén.
----	---	----	--------	---

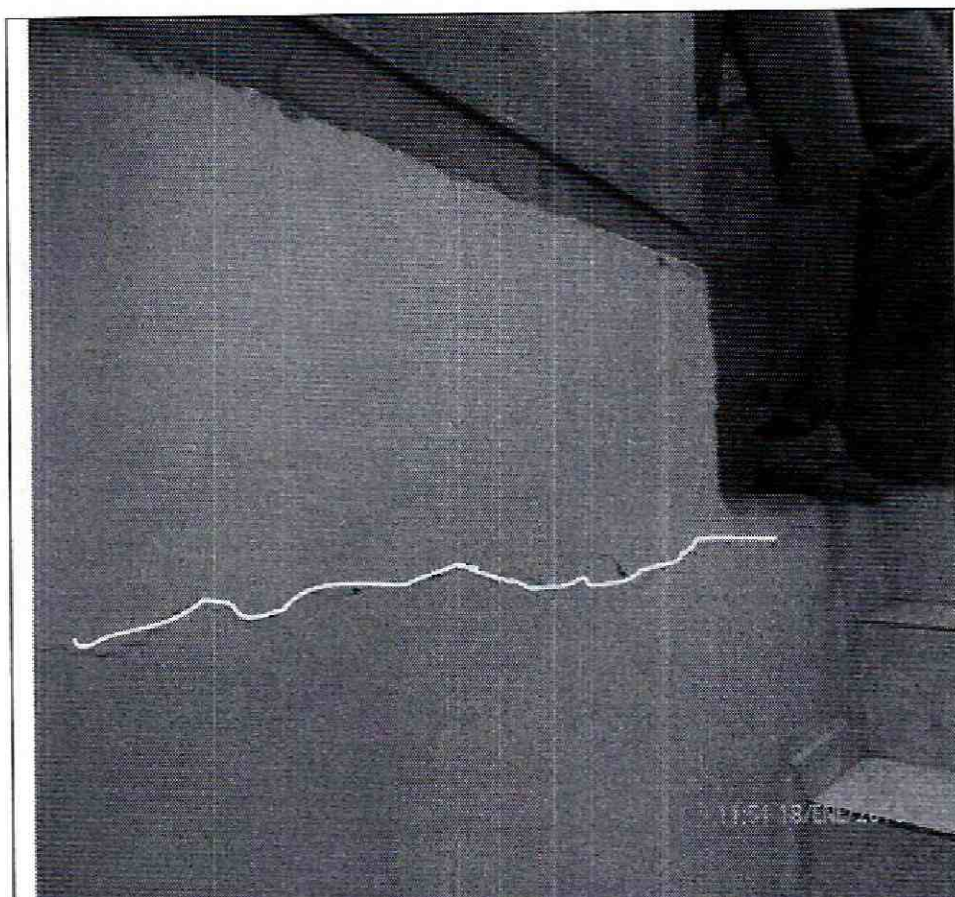
En la vivienda se evidencian fisuras de tendencia longitudinal en los muros de la sala-comedor del segundo nivel, así como también en el muro de acceso a las escaleras de la terraza, fisuras con longitudes entre los 50cm y 80 cm y aberturas de 1mm y 3 mm. También se evidencia el levantamiento de las baldosa del hall del segundo nivel en un área aproximada a los 3m². (Ver fotografía 6 y 7).

Foto No 6. Fisura longitudinal del muro que da el acceso a la terraza.

- Al responsable y/o responsables del predio de la Calle 187 No. 11 – 35, Sector Catastral Barrio Verbenal - San Antonio Norte Localidad de Usaquén, hacer un seguimiento permanente de las condiciones de estabilidad de la vivienda y del terreno en general e informar a esta entidad si se presentan cambios importantes que alteren o modifiquen de manera significativa la estabilidad de la misma.

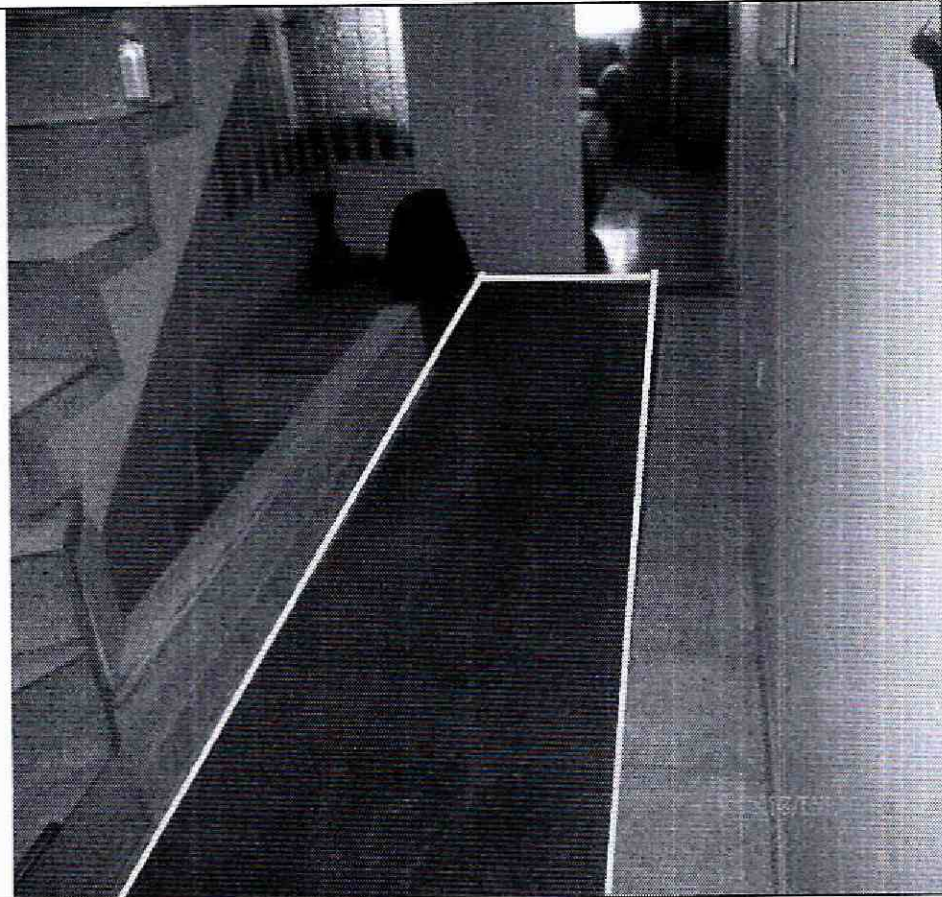
Foto No 7 Detalle de las baldosas levantadas en el hall del segundo nivel de la vivienda, emplazada en el predio de la Calle 187 No. 11 – 35.
