<b>ALCALDÍA MAYOR DE BOGOTÁ D.C.</b> AMBIENTE <small>Instituto Distrital de Gestión de Riesgos y Cambio Climático</small>	<b>DIAGNÓSTICO TÉCNICO</b>	Código:	GAR- FT - 03
		Versión:	03
		Fecha de revisión:	01/10/2014

**DIAGNÓSTICO TÉCNICO - DI No. 8826**  
**SUBDIRECCIÓN DE ANÁLISIS DE RIESGOS Y EFECTOS DEL CAMBIO CLIMÁTICO**  
**COORDINACIÓN DE ASISTENCIA TÉCNICA**  
**RADICADO IDIGER 2015ER18765**

<b>DIRECCIÓN</b>	Conjunto Residencial Torres de Villa Julia Calle 169 A No. 62-26	<b>ÁREA DIRECTA</b>	0.01 Ha		
<b>SECTOR CATASTRAL</b>	Portales del Norte	<b>POBLACIÓN ATENDIDA</b>	150		
<b>UPZ</b>	18 – Britalia	<b>FAMILIAS</b>	0	<b>ADULTOS</b>	150
<b>LOCALIDAD</b>	11 – Suba	<b>PREDIOS EVALUADOS</b>	1		
<b>CHIP</b>	AAA0220WACX	<b>OFICIO REMISORIOS</b>	CR-22778

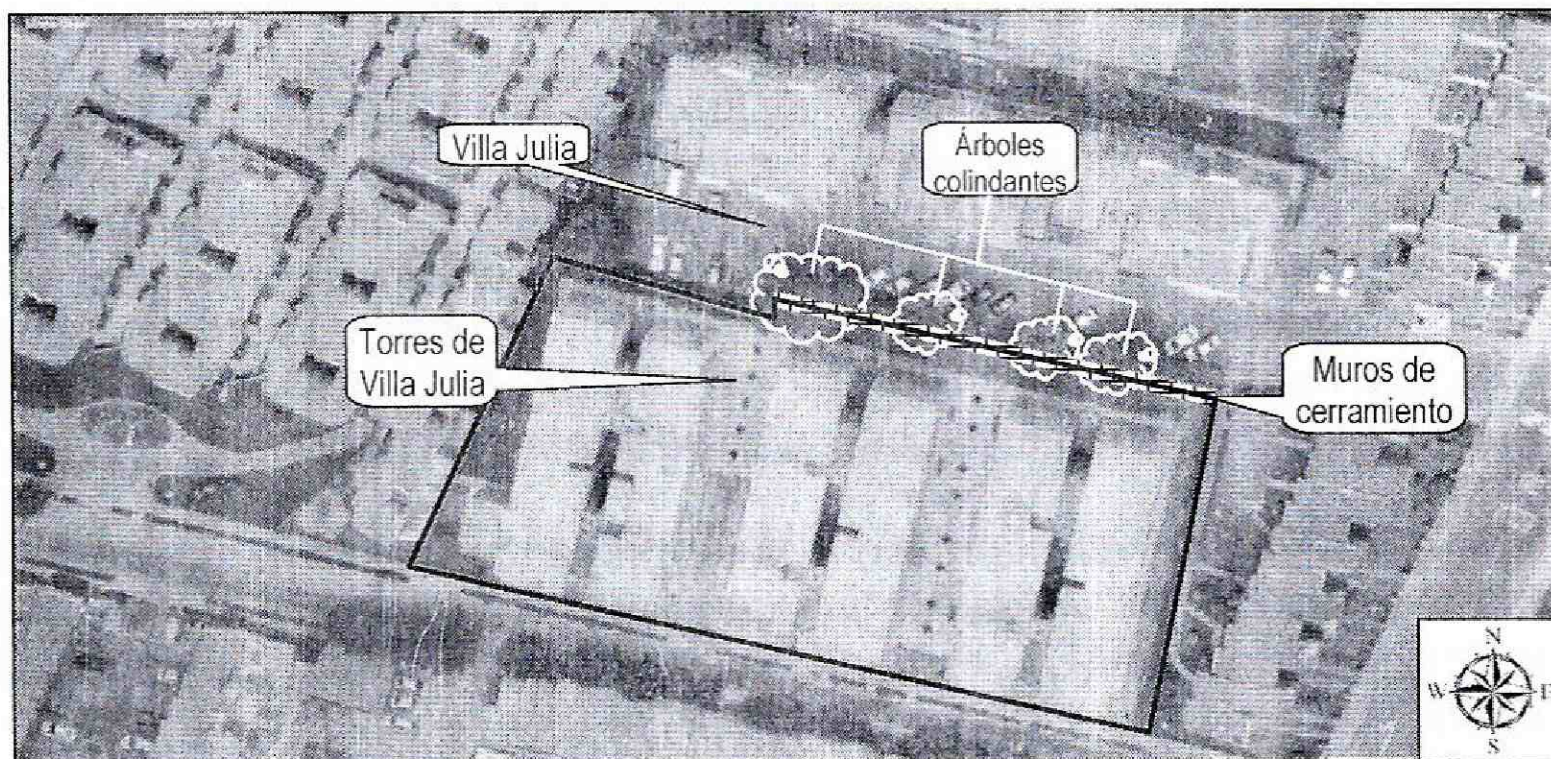
**Figura 2.** Localización de los muros de cerramiento mayormente afectados con respecto a los elementos arbóreos que se encuentran hacia el costado norte de los cerramientos.

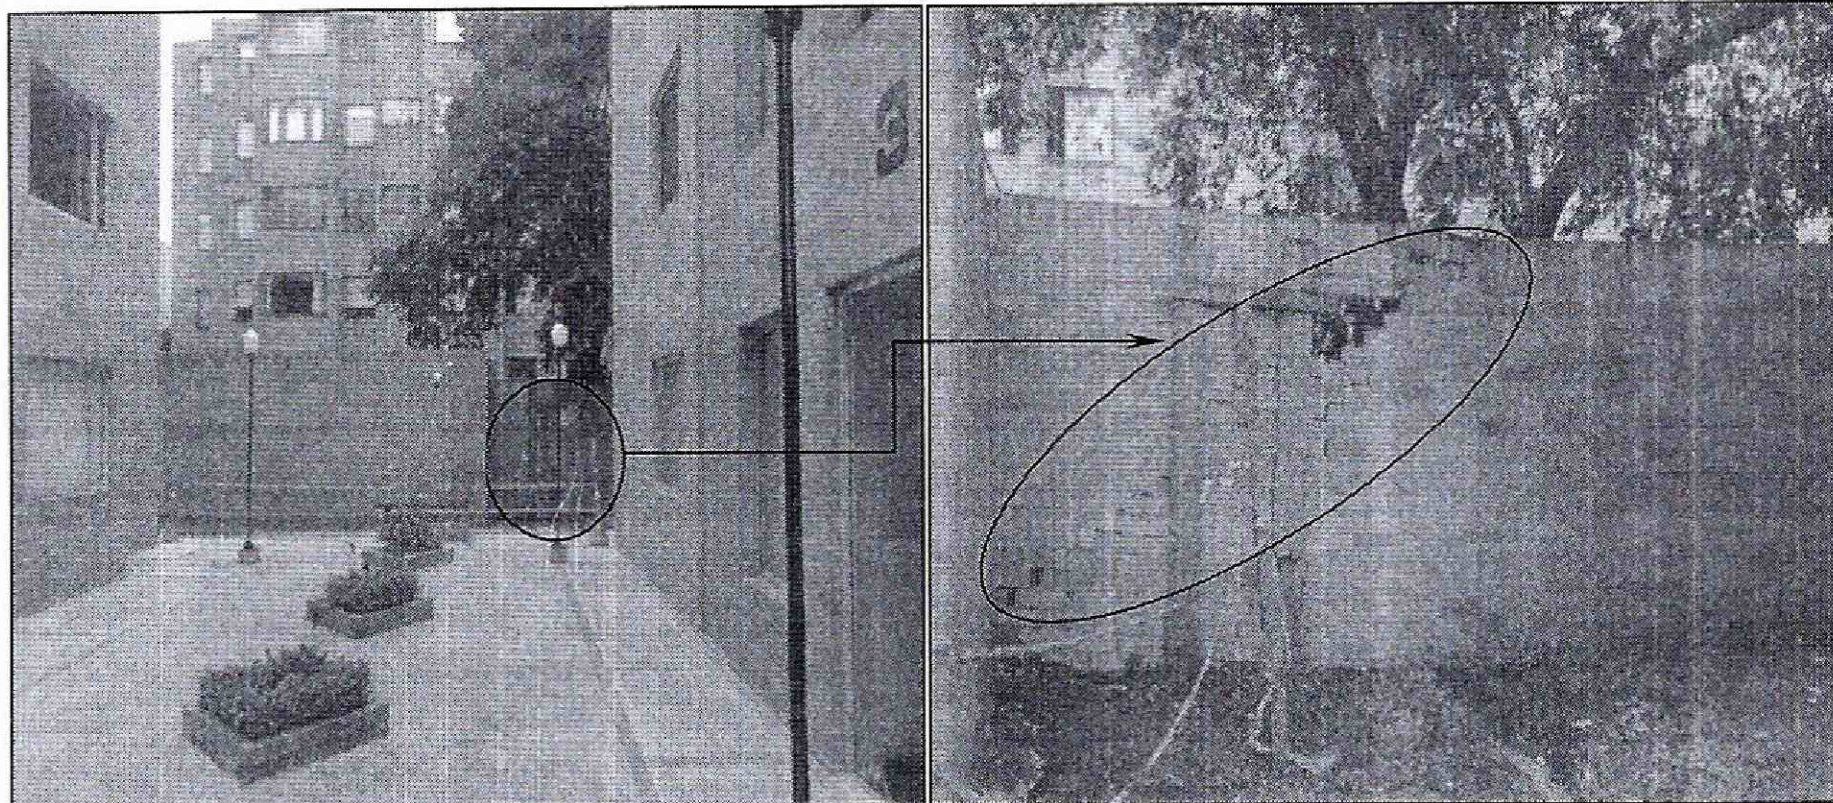
Por otra parte, durante la visita técnica al Conjunto Residencial Torres de Villa Julia, se observa en el elemento de cerramiento del costado norte lesiones de tipo mecánico, relacionadas con fracturas y grietas de tendencia escalonada de aberturas mayores a 3.0 centímetros y pérdida de verticalidad en una sección de aproximadamente 2.0 metros (ver fotografías 3 – 6). La zona verde cercana al muro, se encuentra con prohibición de paso mediante cintas de seguridad.

De acuerdo con el patrón de las lesiones observadas en el muro de cerramiento del Conjunto Residencial Torres de Villa Julia, se tiene dentro de las posibles causas, el desconfinamiento del suelo de fundación ocasionado por las raíces de los árboles

cercanos al elemento y a las deficiencias constructivas relacionadas con la falta de confinamiento vertical del muro, en relación con su luz y altura.

**Fotografía 3 y 4.** Vista de las grietas escalonadas en el muro de cerramiento del Conjunto Residencial Torres de Villa Julia de la Calle 169 A No. 62-26 en el Sector Catastral Portales del Norte, de la Localidad de Suba

- A los responsables y/o propietarios del Conjunto Residencial Torres de Villa Julia emplazado en el predio de la Calle 169 A No. 62-26 en el Sector Catastral Portales del Norte, de la Localidad de Suba, mantener la restricción de la zona verde colindante con el muro del costado norte que fue evaluado, con el fin de evitar afectaciones a los residentes del Conjunto Residencial.
- A los responsables y/o propietarios del Conjunto Residencial Torres de Villa Julia emplazado en el predio de la Calle 169 A No. 62-26, realizar obras de reparación, mejoramiento y mantenimiento al muro afectado, garantizando su correcto confinamiento, con el fin de retornar la funcionalidad del mismo y así evitar afectaciones por factores propios del uso.

- A la Subdirección de Silvicultura, Flora y Fauna silvestre de la Secretaría de Ambiente, realizar la revisión de los individuos arbóreos ubicados al costado norte del muro de cerramiento del Conjunto Residencial Torres de Villa Julia, emplazado en el predio de la Calle 169 A No. 62-26, con el fin de verificar el estado de los mismos y de establecer desde sus competencias, si las grietas y fracturas en el muro evaluado están relacionadas con las raíces de los mismos; en caso afirmativo, tomar las acciones que se consideren pertinentes para la estabilidad de los elementos de mampostería afectados.

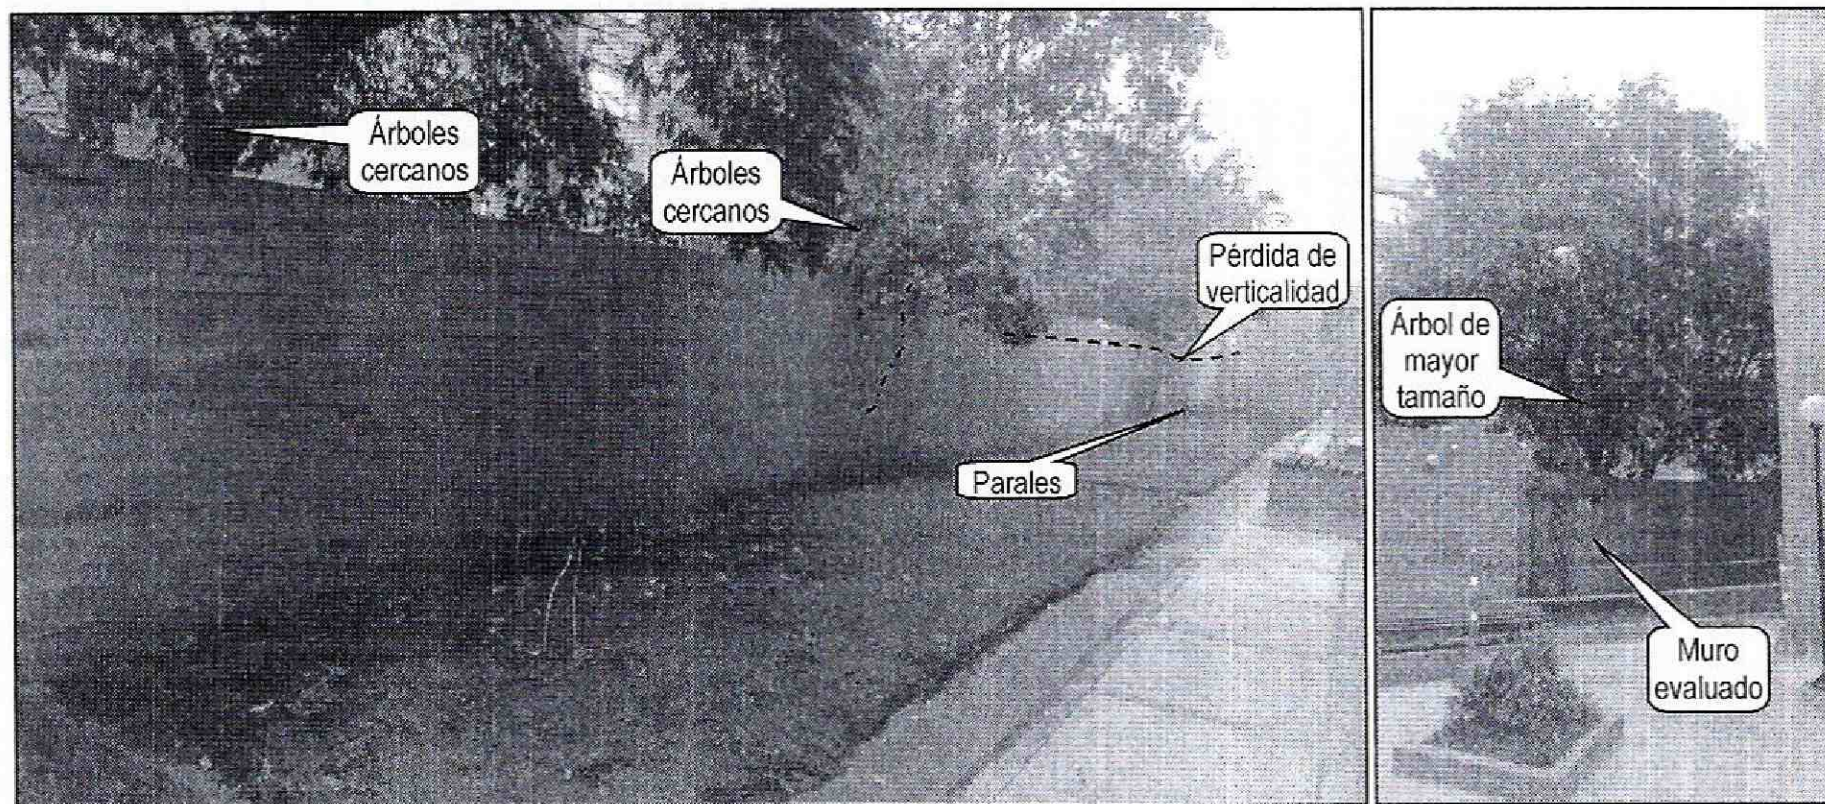
Con base en el antecedente así como en la visita realizada, se concluye que las afectaciones en ambos muros de cerramiento, se vienen presentando hace aproximadamente 2 años y que de acuerdo con el registro fotográfico más reciente, se ha presentado un avance de las grietas y demás lesiones descritas en el presente informe (ver fotografías 8 y 9), razón por la cual en el costado interno del muro del Conjunto Residencial Torres de Villa Julia, se instalaron parales de madera para el sostenimiento del muro y para evitar así su colapso parcial.

**Fotografía 5 y 6.** Vista de la pérdida de verticalidad de muro evaluado del Conjunto Residencial Torres de Villa Julia ubicado en la Calle 169 A No. 62-26 en el Sector Catastral Portales del Norte, de la Localidad de Suba, así como la ubicación de los elemento arbóreos sembrados al interior del Conjunto colindante

- A los responsables, administradores y/o propietarios del Conjunto Residencial Torres de Villa Julia, emplazado en el predio de la Calle 169 A No. 62-26 en el Sector Catastral Portales del Norte, de la Localidad de Suba, hacer un seguimiento permanente de las condiciones de estabilidad del muro y del terreno en general e informar a esta entidad si se presentan cambios importantes que alteren o modifiquen de manera significativa la estabilidad del mismo.

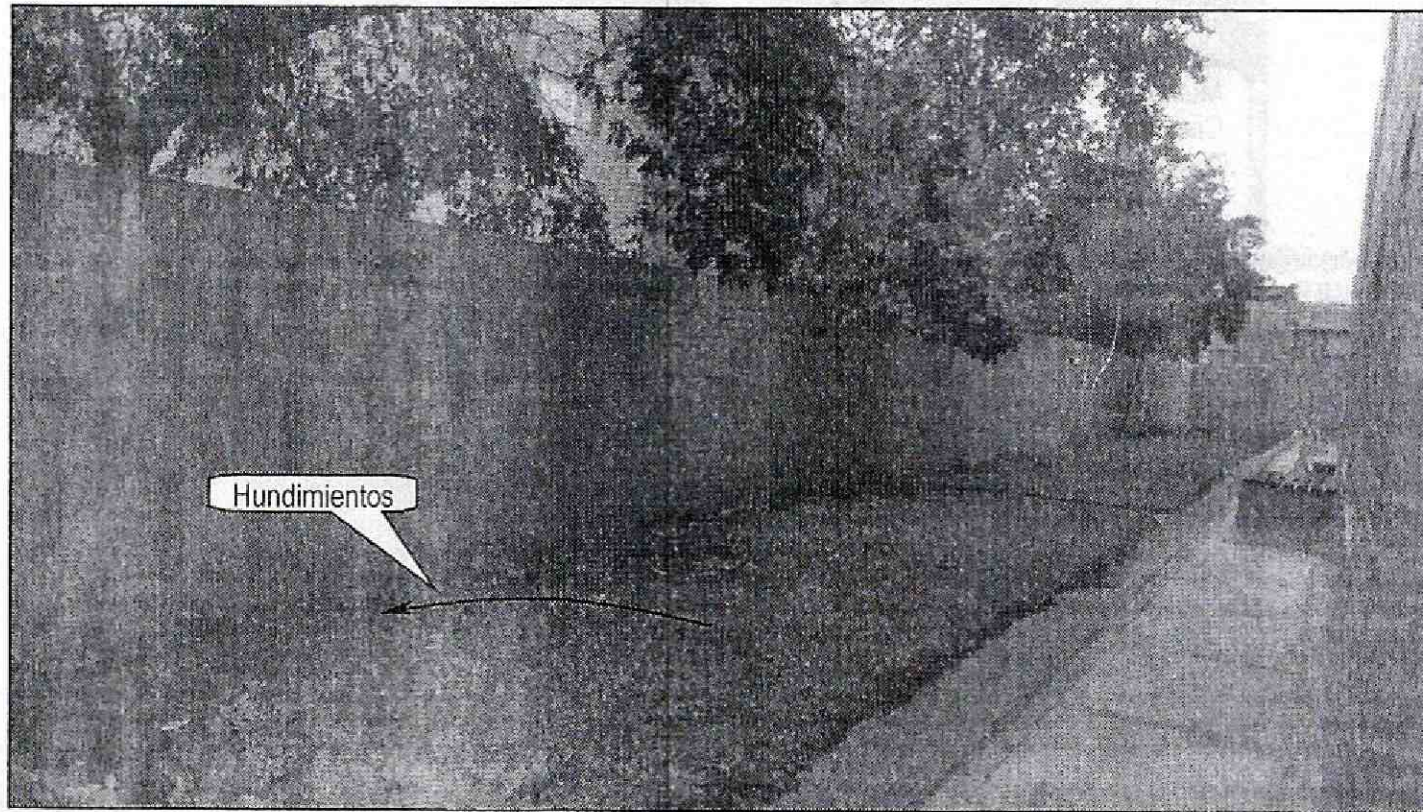
Al interior del Conjunto Residencial Villa Julia, a unos 50 centímetros de ambos muros, se encuentran sembrados diferentes elementos arbóreos de gran tamaño y que según lo observado, sus raíces sobrepasan el cerramiento del predio del Conjunto Residencial Torres de Villa Julia (ver fotografía 7). Esta información es mencionada así mismo en la Respuesta Oficial RO-67678.

**Fotografía 7.** Vista de los hundimientos cercanos a los elementos arbóreos colindantes al muro perimetral del Conjunto Residencial Torres de Villa Julia ubicado en la Calle 169 A No. 62-26 en el Sector Catastral Portales del Norte, de la Localidad de Suba

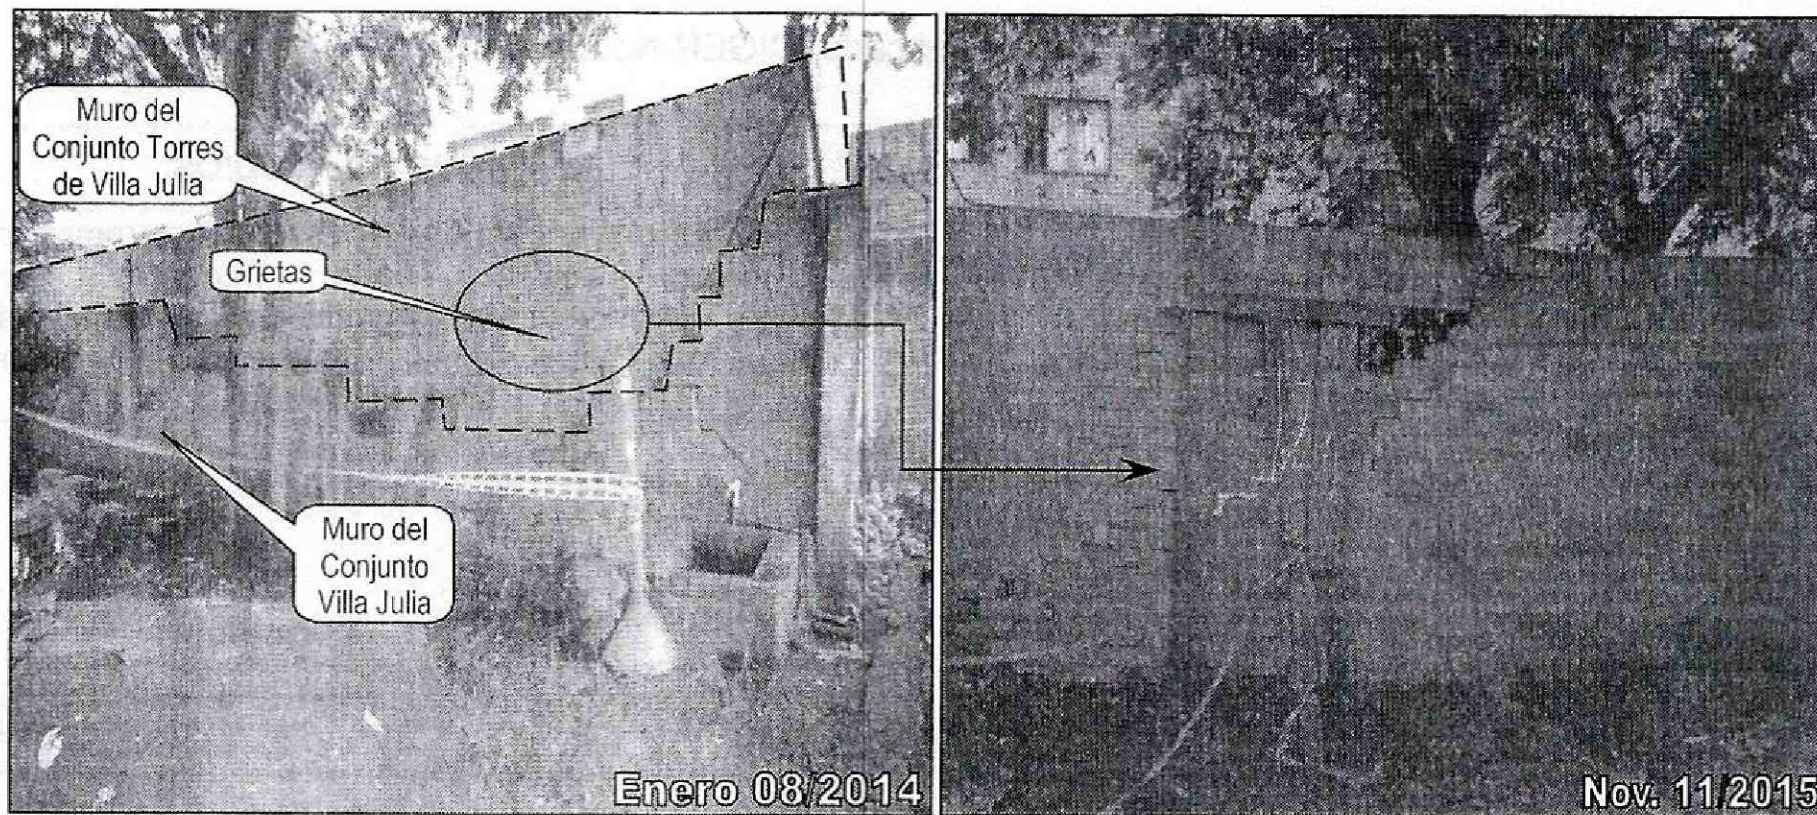
**Fotografía 8 y 9.** Vista comparativa del mismo sector del muro de cerramiento del Conjunto Torres de Villa Julia, donde se observa el avance de las lesiones al paso del tiempo.

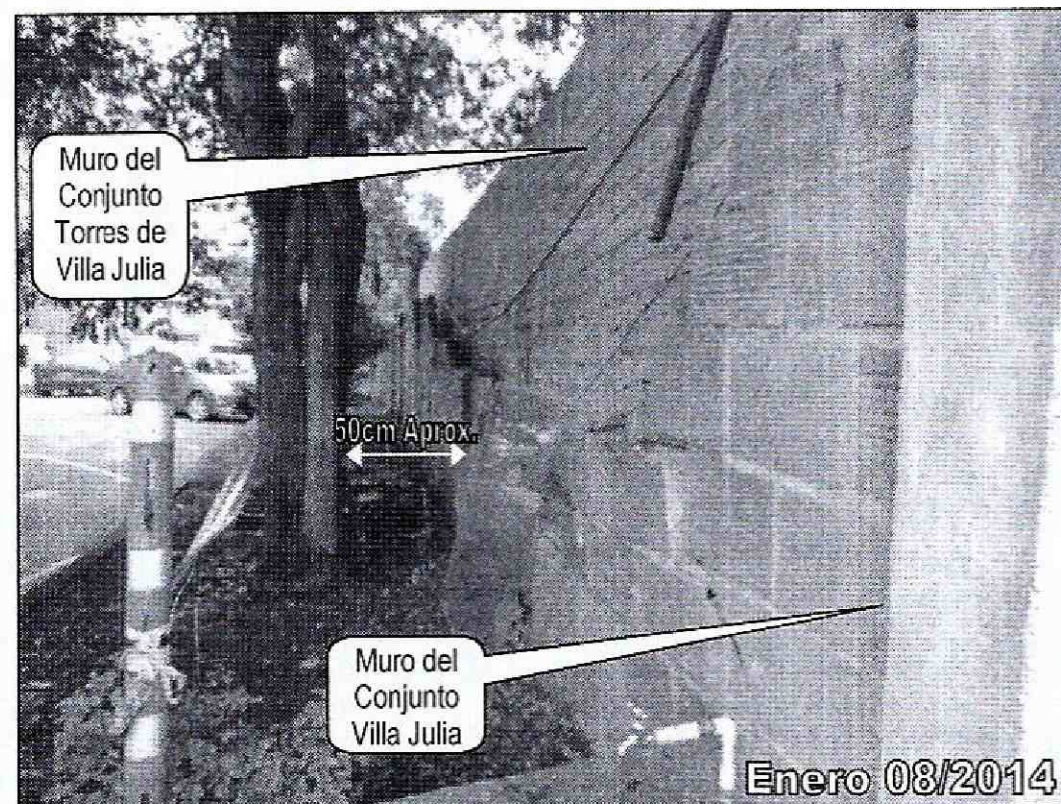
**Fotografía 10.** Fotografía tomada en enero de 2014, donde se observa la cercanía de los elementos arbóreos, a los muros afectados de ambos a Conjuntos.
