DIAGNÓSTICO TÉCNICO DI-8994
SUBDIRECCIÓN DE ANÁLISIS DE RIESGOS Y EFECTOS DE CAMBIO CLIMÁTICO
COORDINACIÓN DE ASISTENCIA TÉCNICA
RADICADO IDIGER 2016ER2141

ATENDIÓ: LUZ MARINA DURAN CAMARGO				SOLICITANTE:	
COE	Conceptos Técnicos	MOVIL	Contratada	Comunidad	
FECHA	15 de Febrero de 2016	HORA	1:00 p.m.	VIGENCIA: Temporal mientras no se modifique significativamente las condiciones físicas del sector

DIRECCIÓN	Carrera 68 D No 95 – 19 Carrera 68 D No 95 – 20 Carrera 68 D No 95 – 23 Carrera 68 D No 95 – 26 Carrera 68 D No 95 – 27 Carrera 68 D No 95 – 30 Carrera 68 D No 95 – 35 Calle 95 No 68C – 38 Calle 95 No 68D – 20	ÁREA DIRECTA	0.3 Ha		
SECTOR CATASTRAL	Julio Flórez	POBLACIÓN ATENDIDA	50		
UPZ	25 – La Floresta	FAMILIAS	8	ADULTOS	40
LOCALIDAD	11- Suba	NIÑOS	10		
CHIP	AAA0058UTKL, AAA0058ULRU, AAA0058UTHY, AAA0058ULSK, AAA0058UTFT, AAA0058ULTO, AAA0058UTDM, AAA0058ULPP AAA0058UPBR	PREDIOS EVALUADOS	9		
		OFICIO REMISORIO	CR-23286

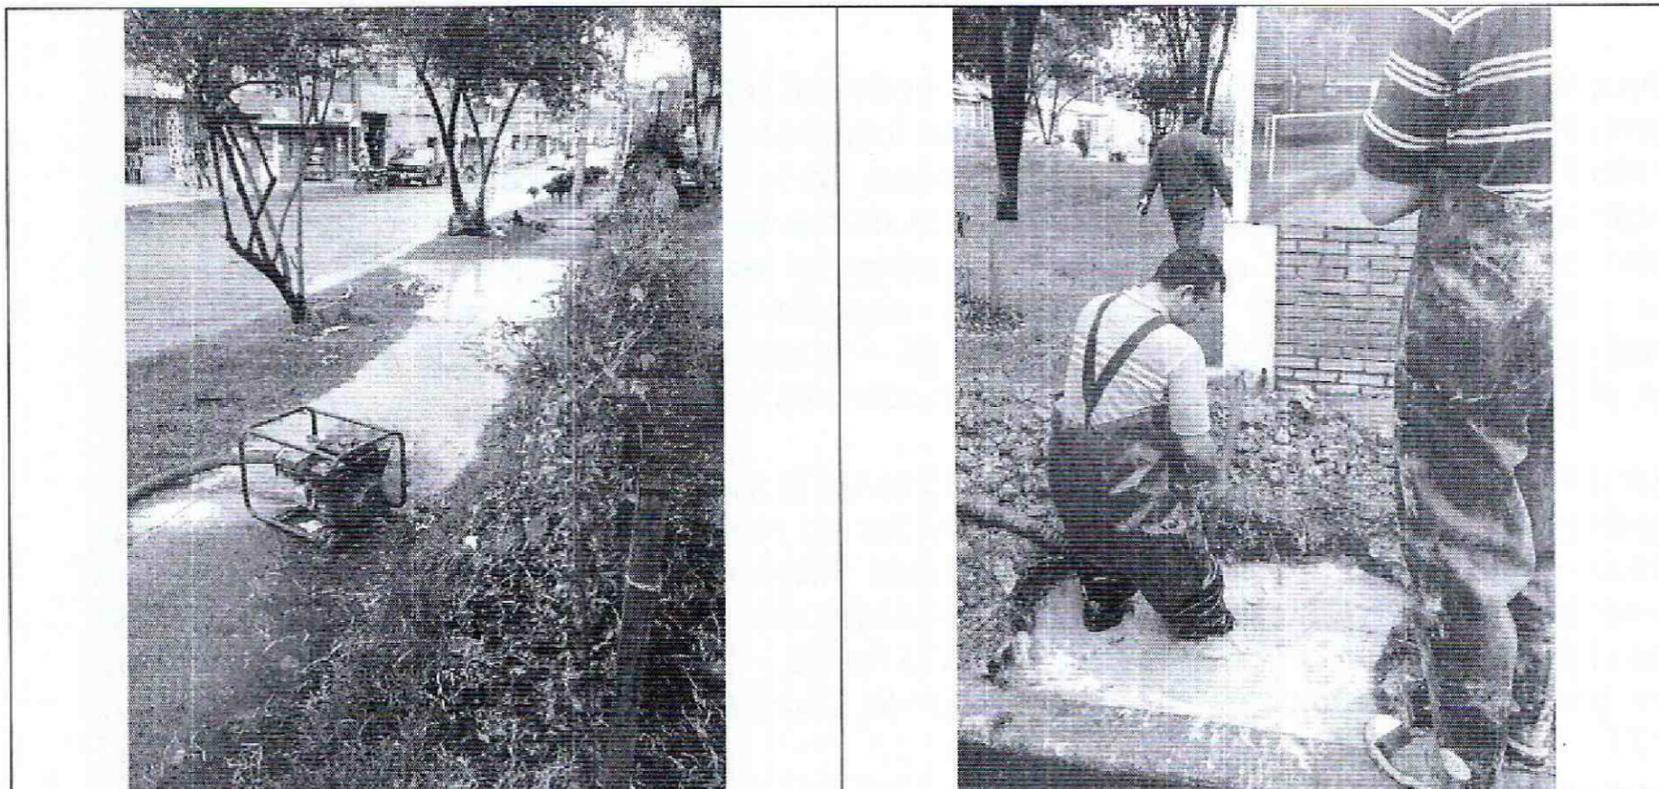
Así mismo, se observa que sobre la Calle 95 (vía aledaña a los predios evaluados) existen grietas de carácter longitudinal en el eje de la vía, fisuras en bloque en la zona centro de la calzada y fisuras en medialuna en el costado oriental de la calzada aledañas a la zona verde, al parecer asociadas a la afectación de una red de acueducto, que según la comunidad sufrió rotura y afectó el sector y las casas aledañas. Dicha tubería está localizada sobre la Calle 95 y la caja de inspección que fue reparada por el personal del Acueducto se encuentra sobre el andén de dicha vía. (Ver Fotografías 1 y 2 aportadas por la comunidad).

Fotografías 1 y 2. Detalles de las labores efectuadas sobre la Calle 95 con Carrera 68D por personal de la Empresa de Acueducto y Alcantarillado de Bogotá, donde se presentó una fuga que al parecer afectó los predios emplazados en el sector. (Fotografías aportadas por la comunidad).

- A la Empresa de Acueducto y Alcantarillado de Bogotá EAB, desde su competencia, realizar nuevamente una revisión de sus redes con el fin de descartar la existencia de rotura de tubería de aguas servidas o potable y que las mismas estén presentando fugas que generen afectaciones en las viviendas emplazadas en la Carrera 68 D No 95 – 19, Carrera 68 D No 95 – 20, Carrera 68 D No 95 – 23, Carrera 68 D No 95 – 26, Carrera 68 D No 95 – 27, Carrera 68 D No 95 – 30, Carrera 68 D No 95 – 35, Calle 95 No 68C – 38 y Calle 95 No 68D – 20, Sector Catastral Julio Flórez de la Localidad de Suba.

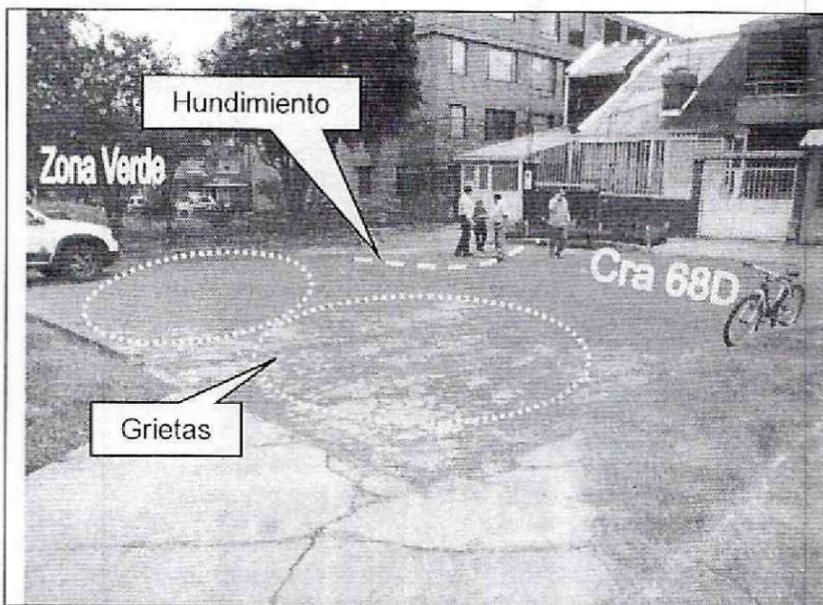
La vía de acceso vehicular a los predios evaluados (Carrera 68D) es una vía que se interrumpe por la presencia de una zona verde donde se localizan individuos arbóreos de gran porte y tamaño. En esta vía se evidencian hundimientos que en la actualidad afectan su funcionalidad parcialmente, ya que existen fisuras en bloque en un área de aproximadamente 100m² y un desnivel o hundimiento donde en tiempos de invierno se empozan las aguas de escorrentía superficial.

Fotografía 3. Vista de la vía de acceso a los predio sobre la Carrera 68D donde se observa que el pavimento está siendo afectado por hundimientos y grietas.

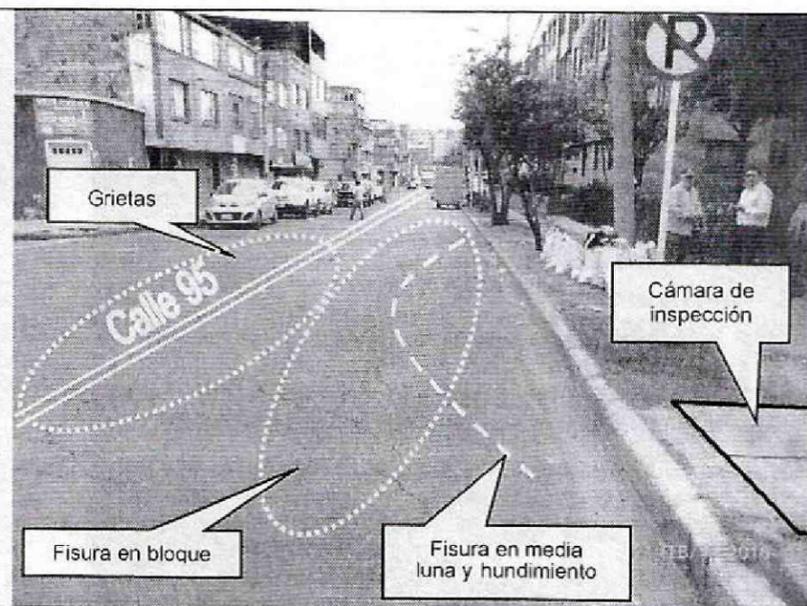
Fotografía 4. Fisuras en bloque, fisuras en media luna, y hundimientos evidenciados sobre la Calle 95. En foto se muestra la cámara de inspección donde según los propietarios de los predios se presentó una fuga hace algunos meses que según ellos afectó la cimentación de los mismos.

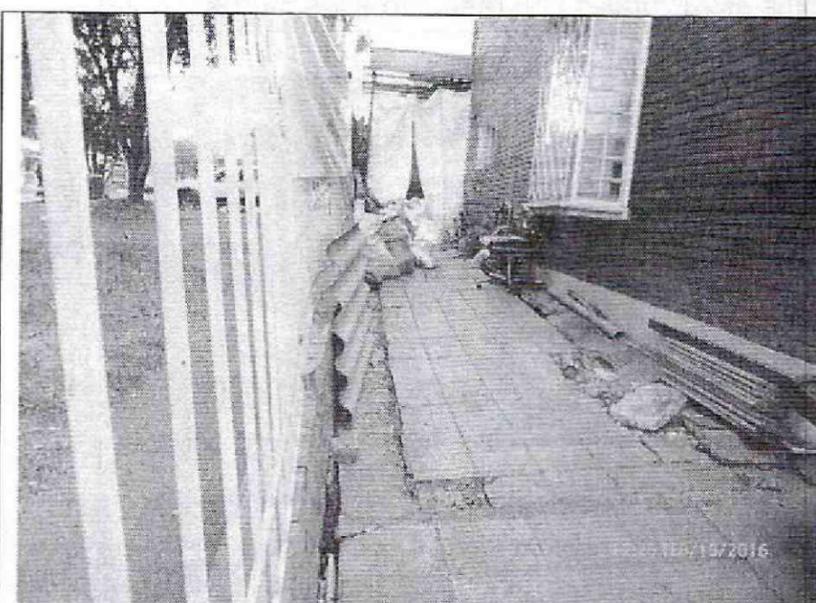
En los predios de la Calle 95 No 68C – 38, Carrera 68 D No 95 – 20, Carrera 68 D No 95 – 26 y Carrera 68 D No 95 – 30, los cuales están localizados al costado sur de la zona verde y aledaños a la zona donde se presentó la rotura de la tubería de acueducto, se evidencian asentamientos y pérdida de verticalidad de los muros de cerramiento que conforman la zona de terraza y parqueadero, además de separación de las baldosas que reflejan aberturas de hasta siete (7) cm, donde incluso dada la situación que se presentaba en el sector, el propietario del predio de la Carrera 68 D No 95 – 20 demolió la fachada de su vivienda por el riesgo de colapso que esta presentaba, según comenta la comunidad.

Fotografía 5. Vista del predio de la Calle 95 No 68C – 38 donde se evidencia la pérdida de verticalidad del cerramiento, grietas en pisos de 7cm y separación de la baldosa.

- A los responsables y/o propietarios de las viviendas emplazadas en la Carrera 68 D No 95 – 19, Carrera 68 D No 95 – 20, Carrera 68 D No 95 – 23, Carrera 68 D No 95 – 26, Carrera 68 D No 95 – 27, Carrera 68 D No 95 – 30, Carrera 68 D No 95 – 35, Calle 95 No 68C – 38 y Calle 95 No 68D – 20, Sector Catastral Julio Flórez de la Localidad de Suba, implementar las acciones pertinentes de mantenimiento y reforzamiento necesarias, previo estudio de interacción suelo-estructura y vulnerabilidad estructural de la vivienda, con el propósito de garantizar durante la vida útil del inmueble, las condiciones adecuadas para su uso.

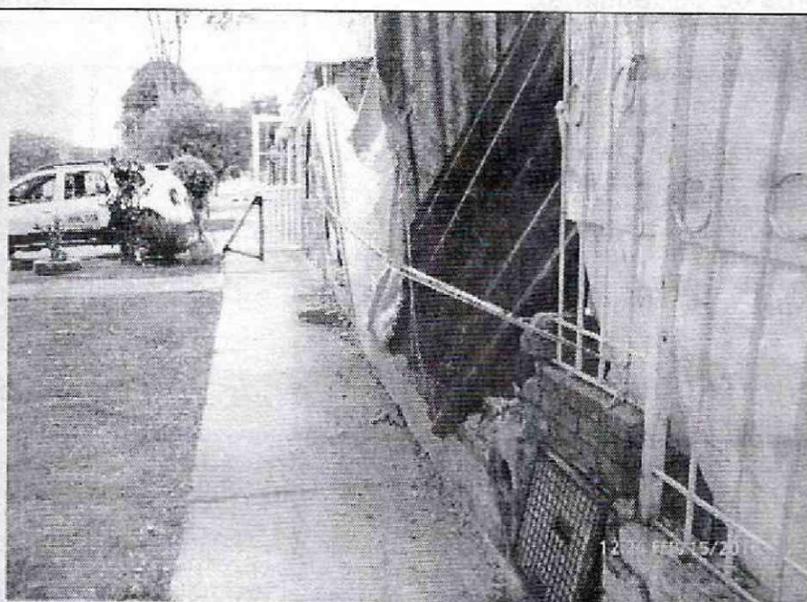
Fotografía 6 Vista del predio de la Carrera 68D No 95-20 donde se evidencia que fue demolido el muro de cerramiento dada la pérdida de verticalidad que presentaba, según los propietarios por la fuga en la red de acueducto que se presentó hace algunos meses.

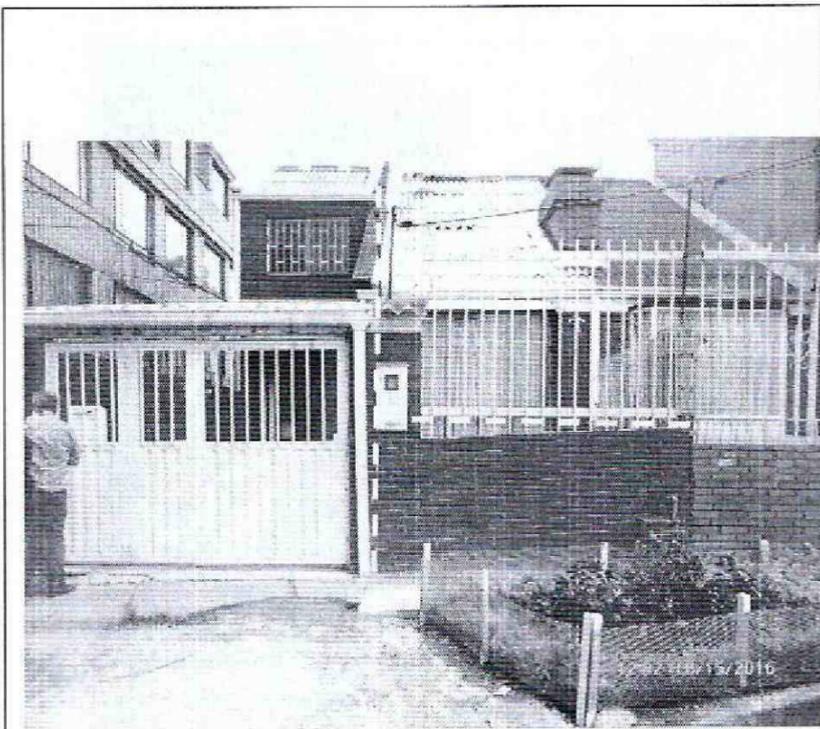
Fotografía 7. Vista del predio de la Carrera 68D No 95-19 donde se evidencia pérdida de verticalidad de los muros de cerramiento.

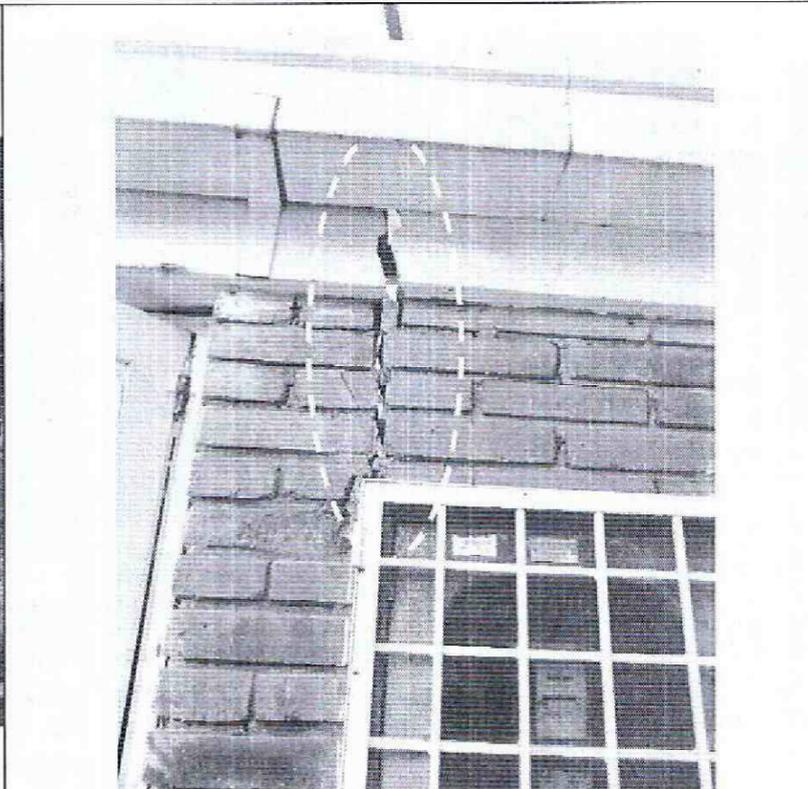
Fotografía 8. Vista del predio de la Carrera 68D No 95-26 donde se evidencian grietas y separación de los elementos estructurales con respecto a los muros.

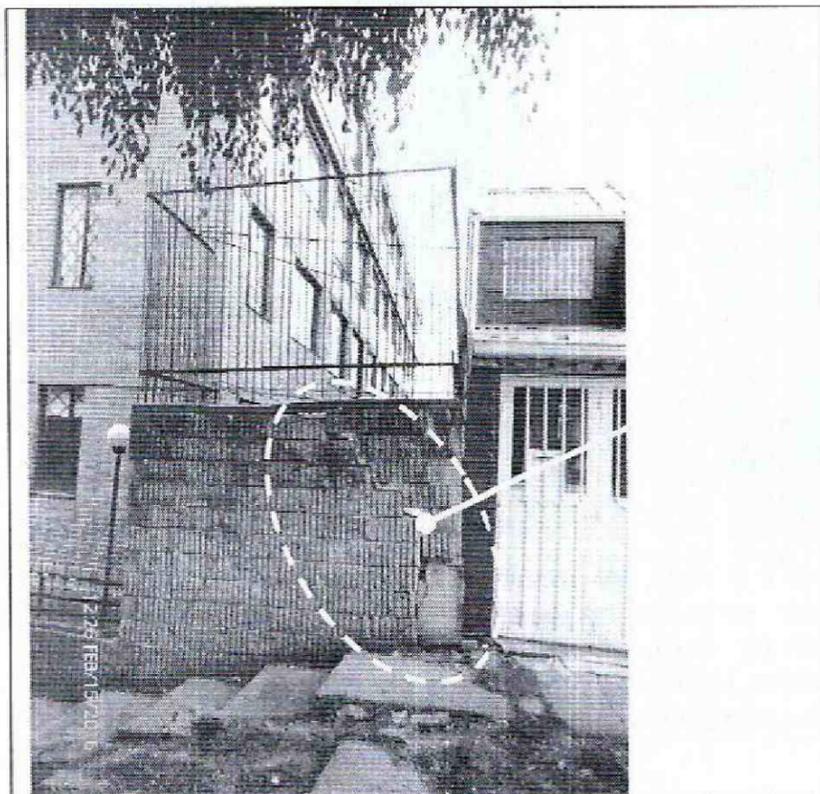
Para el edificio Fuminaya se construyó un muro de cerramiento que limita la zona de parqueadero de la zona verde y se evidencia pérdida de verticalidad y una grieta de carácter diagonal que hizo que los elementos mampuestos se separaran evidenciando aberturas de hasta cinco (5) cm.

Fotografía 9. Vista del muro de cerramiento de edificio Fumiya emplazado en la Calle 95 No 68D-20 donde se evidencia separación de los elementos mampuestos y pérdida de verticalidad del mismo.

- A los propietarios, administradores y/o responsables del Edificio Fuminaya emplazado en el predio de la Calle 95 No 68D – 20, realizar las reparaciones del muro de cerramiento que colinda con la zona verde evaluada, con el fin de garantizar la estabilidad y funcionalidad del mismo.

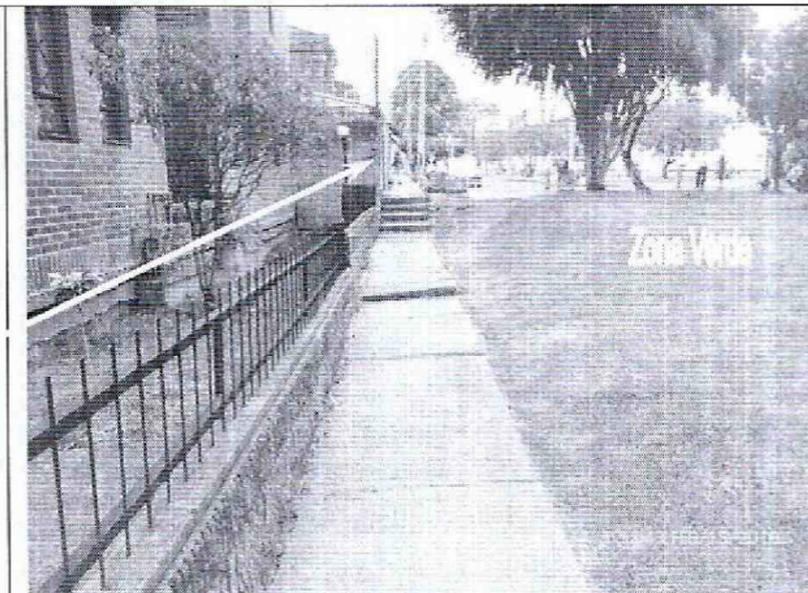
Además se observa que las losas de concreto que conforman el andén del costado norte, sobre la Carrera 68D presentan roturas y escalonamientos, al parecer asociado a la afectación generalizada que se viene presentando en el sector, la cual se refleja en asentamientos diferenciales que han generado hundimientos y grietas.

Fotografía 10. Detalle de los andenes del costado norte de la zona verde sobre la Carrera 68D, donde se observa escalonamiento de las placas de concreto que lo conforman.
