**DIAGNÓSTICO TÉCNICO No DI-8995**  
**SUBDIRECCIÓN DE ANÁLISIS DE RIESGOS Y EFECTOS DEL**  
**CAMBIO CLIMÁTICO**  
**COORDINACIÓN DE ASISTENCIA TÉCNICA**  
**RADICADO IDIGER 2016ER2408**

<b>DIRECCIÓN</b>	Calle 86 A No 14 - 71	<b>ÁREA DIRECTA</b>		0.02 Ha			
<b>SECTOR CATASTRAL</b>	La Cabrera	<b>POBLACIÓN ATENDIDA</b>		30			
<b>UPZ</b>	97 – Chicó Lago	<b>FAMILIAS</b>	0	<b>ADULTOS</b>	30	<b>NIÑOS</b>	0
<b>LOCALIDAD</b>	2 – Chapinero	<b>PREDIOS EVALUADOS</b>		1			
<b>CHIP</b>	AAA0096PAFT	<b>OFICIO REMISORIOS</b>		CR-23281

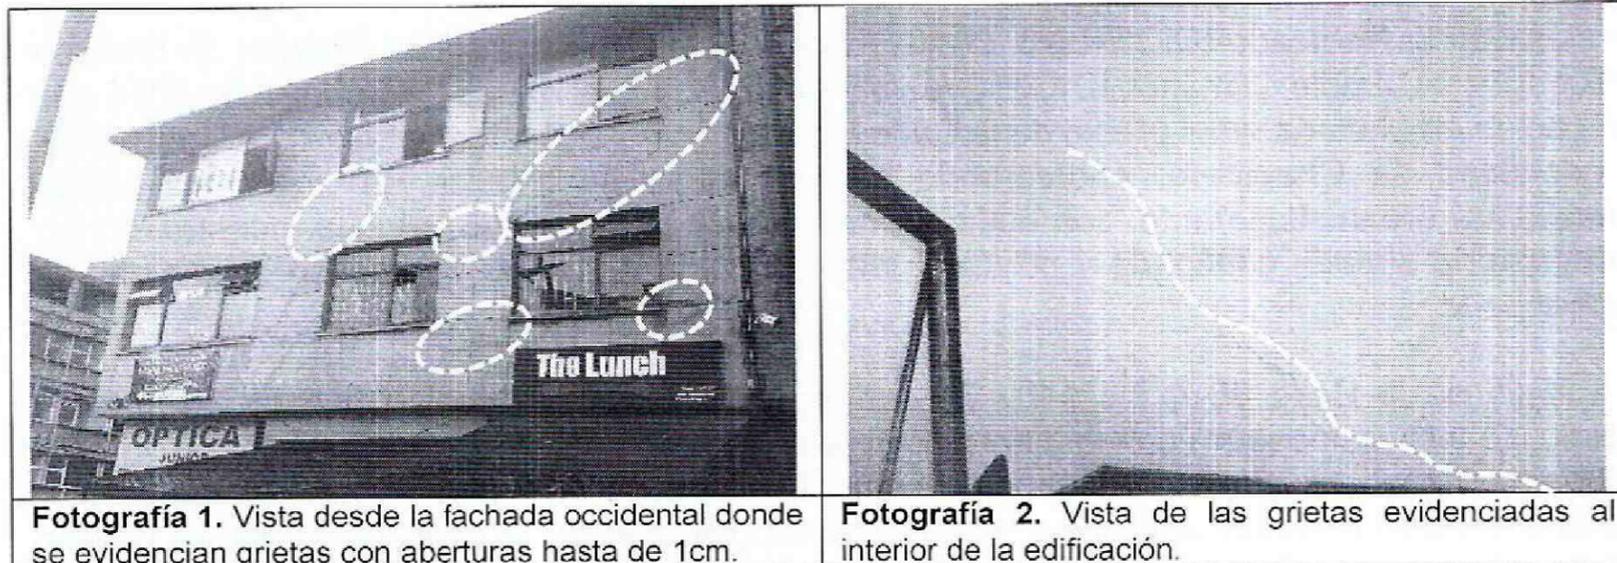
Desde el exterior del predio se evidencian grietas con aberturas de hasta 1 cm y longitudes que superan los 3 m, especialmente localizadas en la fachada del costado occidental, hacia los muros de cerramiento de los niveles dos y tres. Adicionalmente se observa un asentamiento diferencial que ha hecho que la construcción presente un leve "cabeceo" hacia el interior de la edificación.

Al interior del predio se evidencian grietas de carácter diagonal, desprendimiento de algunas baldosas, humedades en los muros internos, desprendimientos de parte de la escalera y humedad en la placa de entrepiso del tercer nivel que ha hecho que la loseta inferior de dicha placa, presente desprendimientos.

**Fotografía 1.** Vista desde la fachada occidental donde se evidencian grietas con aberturas hasta de 1cm.

**Fotografía 2.** Vista de las grietas evidenciadas al interior de la edificación.

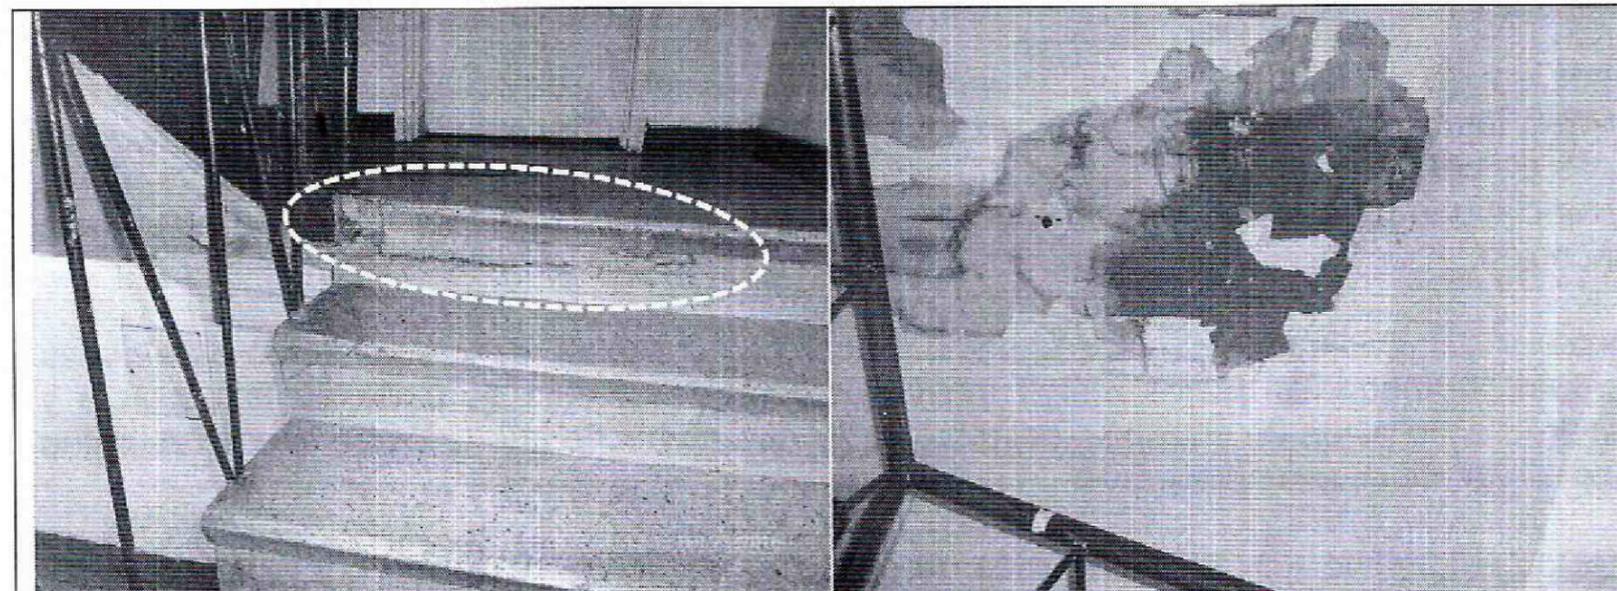
Se pudo evidenciar que sobre la placa de entrepiso del tercer nivel que hace las veces de cubierta en algunas áreas, se localizan los tanques de agua que abastecen a los usuarios del edificio, los cuales presentan fugas continuas a tal punto que permanentemente discurre agua y penetra la placa de entrepiso. Además se observa que la misma posee una coloración ocre por lo que es posible evidenciar que los refuerzos estén siendo afectados.

**Fotografía 3.** Detalle de los desprendimientos de concreto de la escalera de acceso a las oficinas del segundo y tercer nivel.

**Fotografía 4.** Detalle de la placa de entpiso del tercer nivel, la cual presenta desprendimientos de la loseta inferior, causada por las filtraciones de agua provenientes de los tanques de almacenamiento localizado en dicha placa. Nótese el color ocre que ha tomado la placa al parecer relacionado con la corrosión del acero de refuerzo.

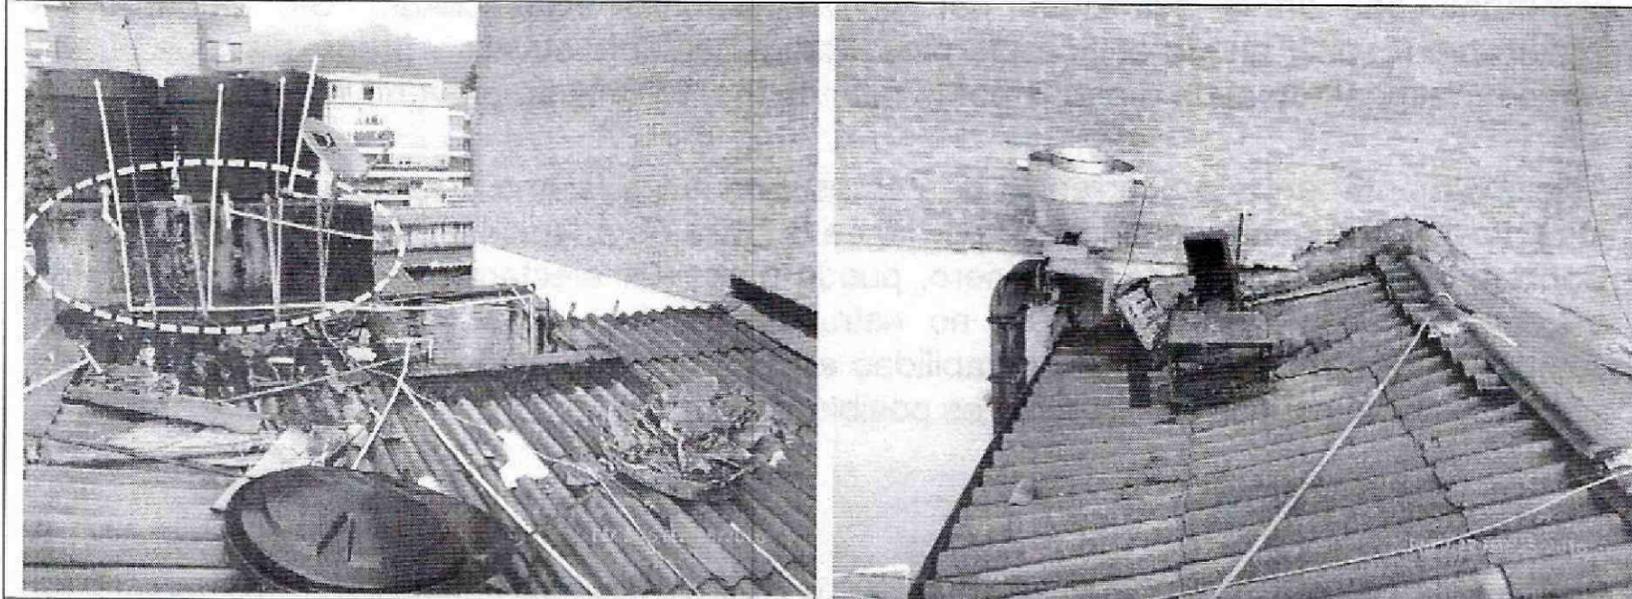
**Fotografía 5 y 6.** Vista de la cubierta de la edificación evaluada en la Calle 86 A No 14 – 71, Sector Catastral La Cabrera de la Localidad de Chapinero, en la cual se observa deterioro y falta de mantenimiento preventivo y rutinario, además de la presencia de hongos y coloración verde en el elemento de concreto construido para la instalación de los tanques de agua.
