DIAGNÓSTICO TÉCNICO DI-8997
SUBDIRECCIÓN DE ANÁLISIS Y MITIGACIÓN DE RIESGOS
COORDINACIÓN DE ASISTENCIA TÉCNICA
EVENTO DE EMERGENCIA 345519

DIRECCIÓN	Calle 4 F NO. 41 A – 37			ÁREA DIRECTA	70 m ²	
BARRIO	Primavera	POBLACIÓN ATENDIDA:			4	
UPZ	111-Puente Aranda	FAMILIAS	1	ADULTOS	2	NIÑOS 2
LOCALIDAD	16 – Puente Aranda	PREDIOS EVALUADOS			1	
CHIP	AAA0036KRAF	OFICIO REMISORIO			CR-23284

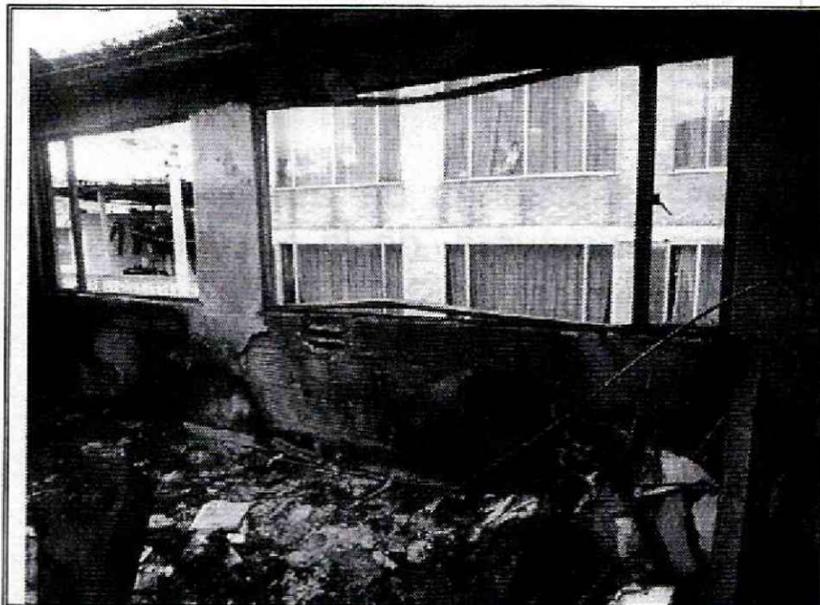
alcobas, un baño, colapso parcial de la cubierta del tercer nivel y deterioro parcial de la estructura metálica que la sostenía. (Ver fotografías 1, 2 y 3). En la alcoba ubicada en la parte posterior del apartamento, se observó que el muro divisorio y perimetral del costado occidental de la misma, se evidencian grietas de tendencia vertical, con abertura aproximada de 4 mm, en una longitud entre 1.50 y 2.00 m, situación que compromete la estabilidad estructural de la alcoba en la actualidad (Ver fotografía 4).

La posible causa del incendio, de acuerdo a la información recibida por los responsables de la vivienda, es un corto circuito por el uso de una lámpara de noche.

Foto No. 1. . Afectación de la alcoba posterior, costado oriental, en la vivienda de la Calle 4 N0. 41 A – 37, en el Barrio Primavera, de la Localidad de Puente Aranda

- Al responsable y/o los responsables del apartamento del tercer nivel en el predio de la Calle 4 N0. 41 A – 37, en el Barrio Primavera, de la Localidad de Puente Aranda, acatar la recomendación de restricción de uso de las dos alcobas y el baño ubicados en la parte posterior, hasta tanto se implementen las medidas de reparación y/o reconstrucción, sobre las instalaciones de la misma, con el propósito de garantizar durante la vida útil del inmueble, las condiciones adecuadas para su uso.
- Adelantar por parte de los propietarios del apartamento del tercer nivel emplazado en el predio de la Calle 4 N0. 41 A – 37, en el Barrio Primavera, de la Localidad de Puente Aranda, las obras de reparación de los elementos afectados por el incendio, garantizando que se cumplan los requerimientos

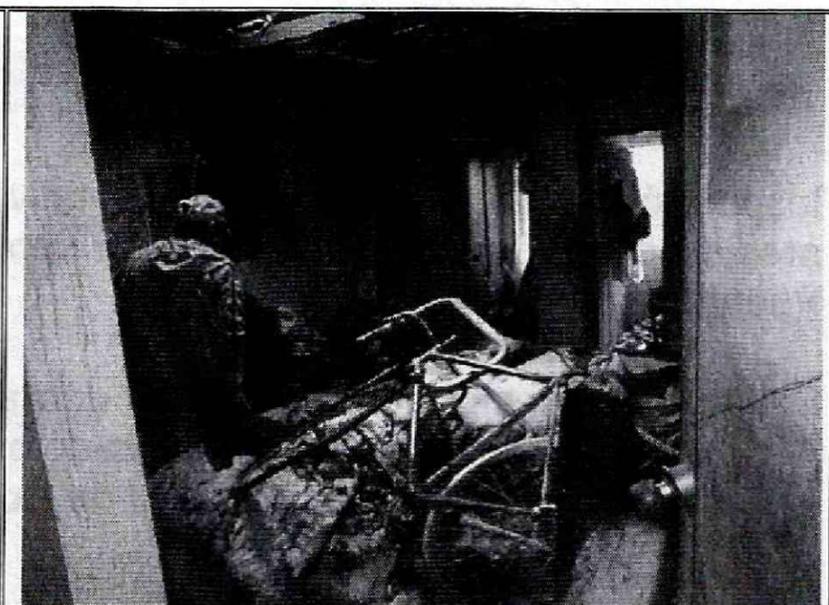
Foto No. 2. Afectación de la alcoba posterior, costado occidental, en la vivienda de la Calle 4 N0. 41 A – 37, en el Barrio Primavera, de la Localidad de Puente Aranda

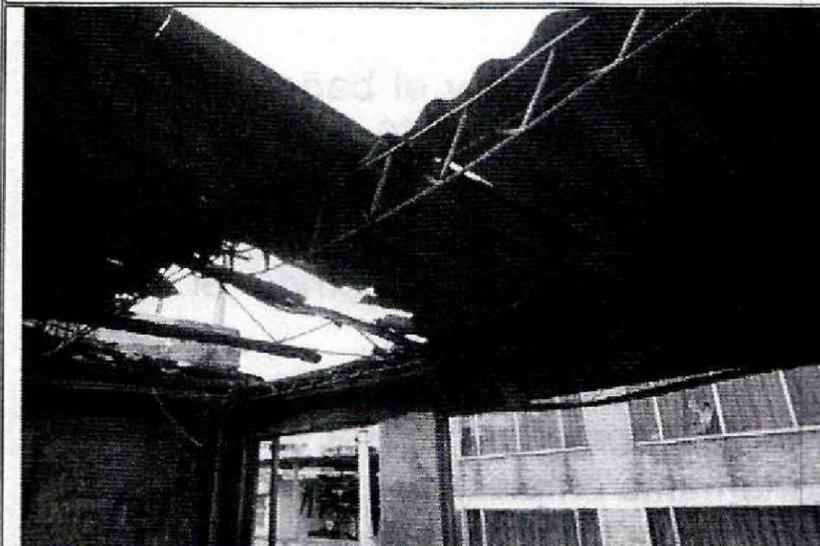
Foto No. 3. Afectación de la cubierta en la alcoba posterior, costado occidental, en la vivienda de la Calle 4 N0. 41 A – 37, en el Barrio Primavera, de la Localidad de Puente Aranda.

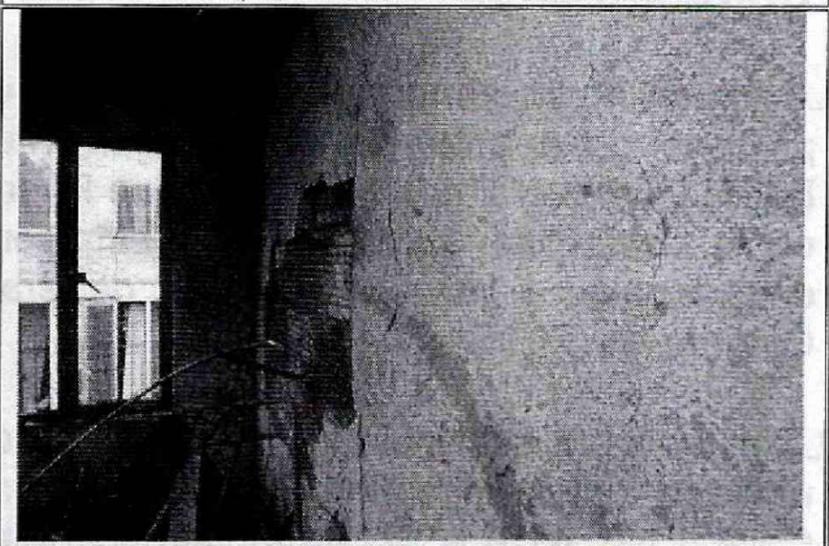
Foto No. 4. Lesiones de tendencia vertical, en el muro divisorio de la alcoba posterior, costado occidental, en la vivienda de la Calle 4 N0. 41 A – 37.
