DIAGNÓSTICO TÉCNICO - DI No. 9000
SUBDIRECCIÓN DE ANÁLISIS DE RIESGOS Y EFECTOS DEL CAMBIO CLIMÁTICO
COORDINACIÓN DE ASISTENCIA TÉCNICA
RADICADO IDIGER 2016ER373

ATENDIÓ: MARÍA ANGÉLICA QUINTERO QUINTANA				SOLICITANTE			
COE	24	MÓVIL	08	Magdalena Rincón Murcia			
FECHA	17 de Febrero de 2016	HORA	08:30 am	VIGENCIA: Temporal mientras no se modifique significativamente las condiciones físicas del sector.			
DIRECCIÓN	Carrera 78 N No. 40-22 Sur	ÁREA DIRECTA		0.01 Ha			
SECTOR CATASTRAL	Bosques de Kennedy	POBLACIÓN ATENDIDA		6			
UPZ	47 – Kennedy Central	FAMILIAS	2	ADULTOS	5	NIÑOS	1
LOCALIDAD	8 – Kennedy	PREDIOS EVALUADOS		1			
CHIP	AAA0042YHRJ	OFICIO REMISORIOS		CR-23289

En atención al Radicado IDIGER No. 2016ER373, personal del Instituto Distrital de Gestión de Riesgos y Cambio Climático – IDIGER, realizó visita técnica el día 17 de febrero de 2016 a la vivienda emplazada en el predio de la Carrera 78 N No. 40-22 Sur, en el Sector Catastral Bosques de Kennedy de la Localidad de Kennedy, encontrando una vivienda de dos (2) niveles, construida en mampostería simple en una mezcla de bloque de arcilla y bloques de concreto, con losas de entepiso en concreto y cubierta liviana en teja e

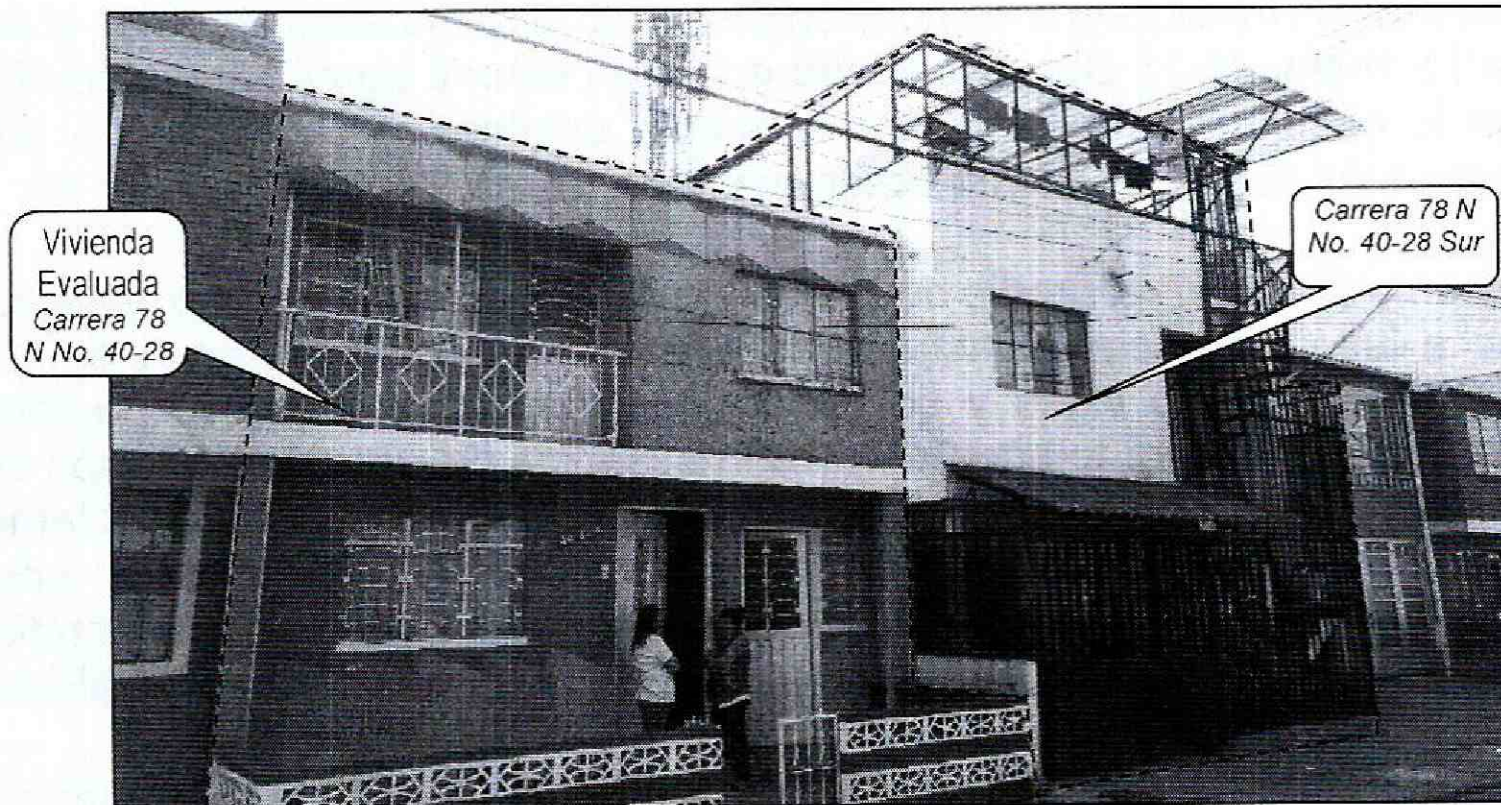
Construcciones Sismo-Resistentes de Junio de 1984 (Decreto 1400 de 1984)). Hacia el costado suroriental, se localiza una edificación de tres (3) niveles emplazada en el predio de la Carrera 78 N No. 40-28 Sur, construida en mampostería parcialmente confinada, la cual según lo observado ha venido presentando un desarrollo progresivo, sin las especificaciones técnicas de la Norma Colombiana de Sismo Resistencia NSR-10.

Es importante mencionar, que si bien el muro perimetral de la vivienda de la Carrera 78 N No. 40-28 Sur, es más alto que el muro de cerramiento del inmueble evaluado, no se evidencia de acuerdo a la inspección visual un riesgo inminente de colapsos parciales o desprendimientos de mampuestos frente a cargas normales de servicio.

Fotografía 1. Vista general de la vivienda emplazada en el predio de la Carrera 78 N No. 40-22 Sur, así como de la vivienda colindante por el costado suroriental

- A los propietarios de la vivienda emplazada en el predio de la Carrera 78 N No. 40-28 Sur, en el Sector Catastral Bosques de Kennedy, en el Sector Catastral Bosques de Kennedy, de la Localidad de Kennedy, en caso de continuar con el desarrollo progresivo de la edificación, se recomienda la implementación de reforzamientos estructurales a nivel de cimentación y realizar de manera técnica la construcción con el fin de evitar riesgos en las edificaciones aledañas por fatiga de la estructura.

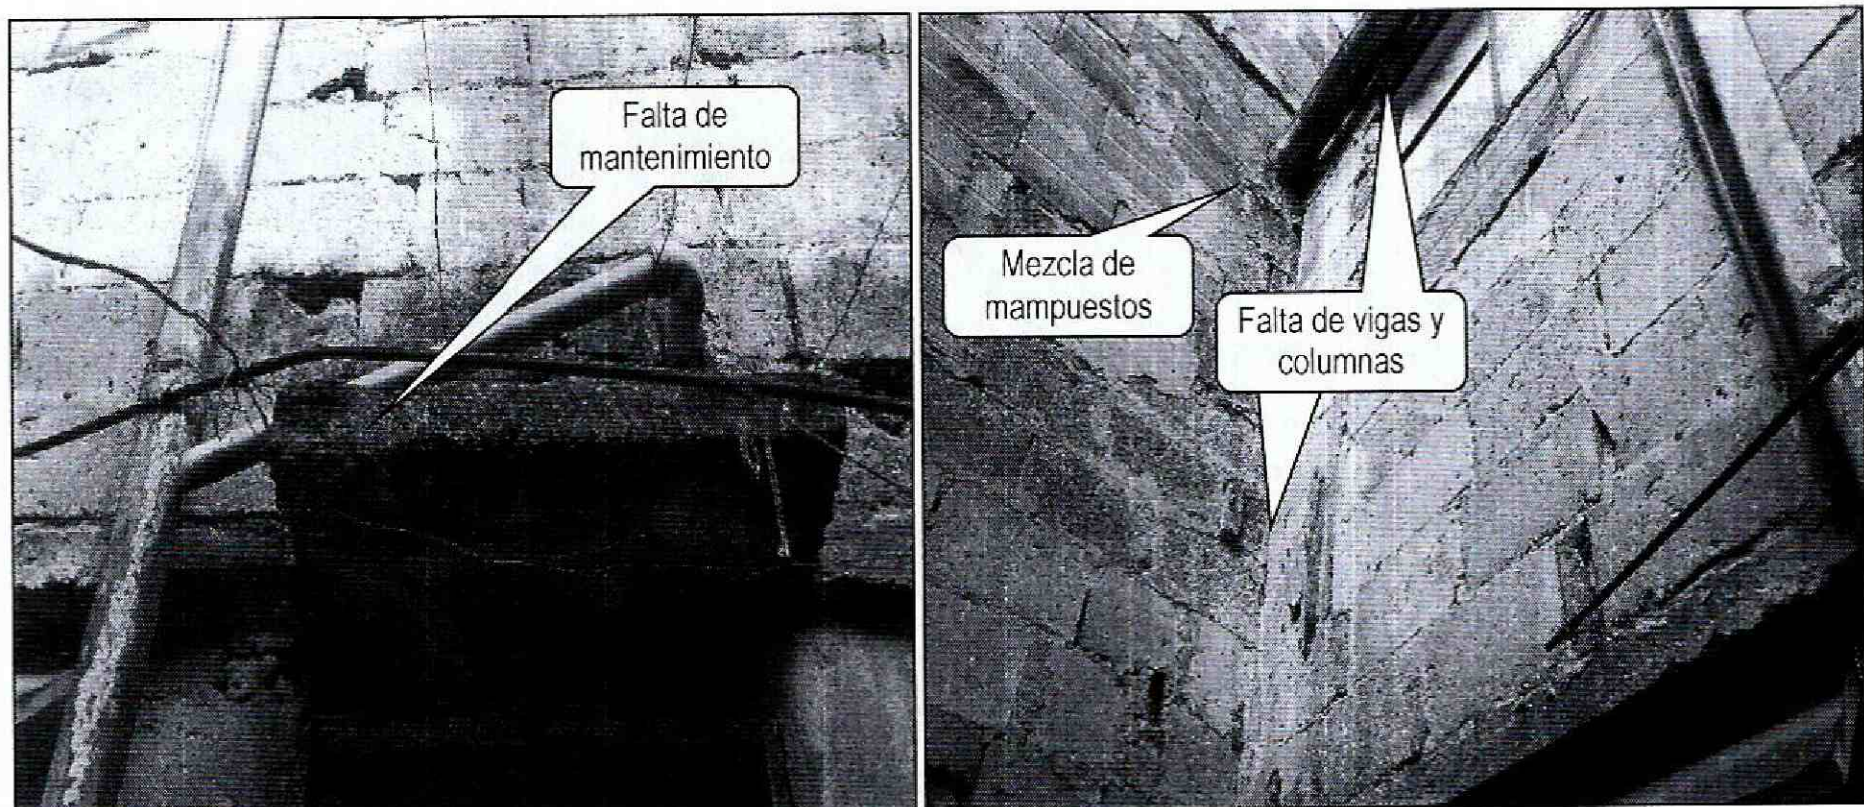
En la vivienda emplazada en el predio de la Carrera 78 N No. 40-22 Sur, no se observan lesiones pese a las deficiencias constructivas evidenciadas (falta de confinamiento y elementos de amarre como vigas y columnas) (ver fotografía 2 y 3), a la falta de mantenimiento preventivo (ver fotografía 4) y a la ausencia de junta de dilatación con la vivienda colindante de la Carrera 78 N No. 40-28 Sur (ver fotografía 5). Cabe aclarar que pese al desarrollo progresivo de la edificación aledaña que colinda por el costado suroccidental a la evaluada, no se evidencian en su estructura lesiones correspondientes a asentamientos diferenciales producto de la imposición de cargas adicionales al terreno.

Fotografía 2 y 3. Vista de las deficiencias constructivas de la vivienda emplazada en el predio de la Carrera 78 N No. 40-22 Sur, en el Sector Catastral Bosques de Kennedy, de la Localidad de Kennedy

en el Sector Catastral Bosques de Kennedy, de la Localidad de Kennedy, implementar el reforzamiento estructural de cada una de sus edificaciones, debido a las deficiencias constructivas y a la vetustez de estos inmuebles. Estas labores deberán así mismo adelantarse con el apoyo de personal idóneo y de acuerdo con los requerimientos establecidos en el Reglamento Colombiano de Construcción Sismo Resistente NSR-10.

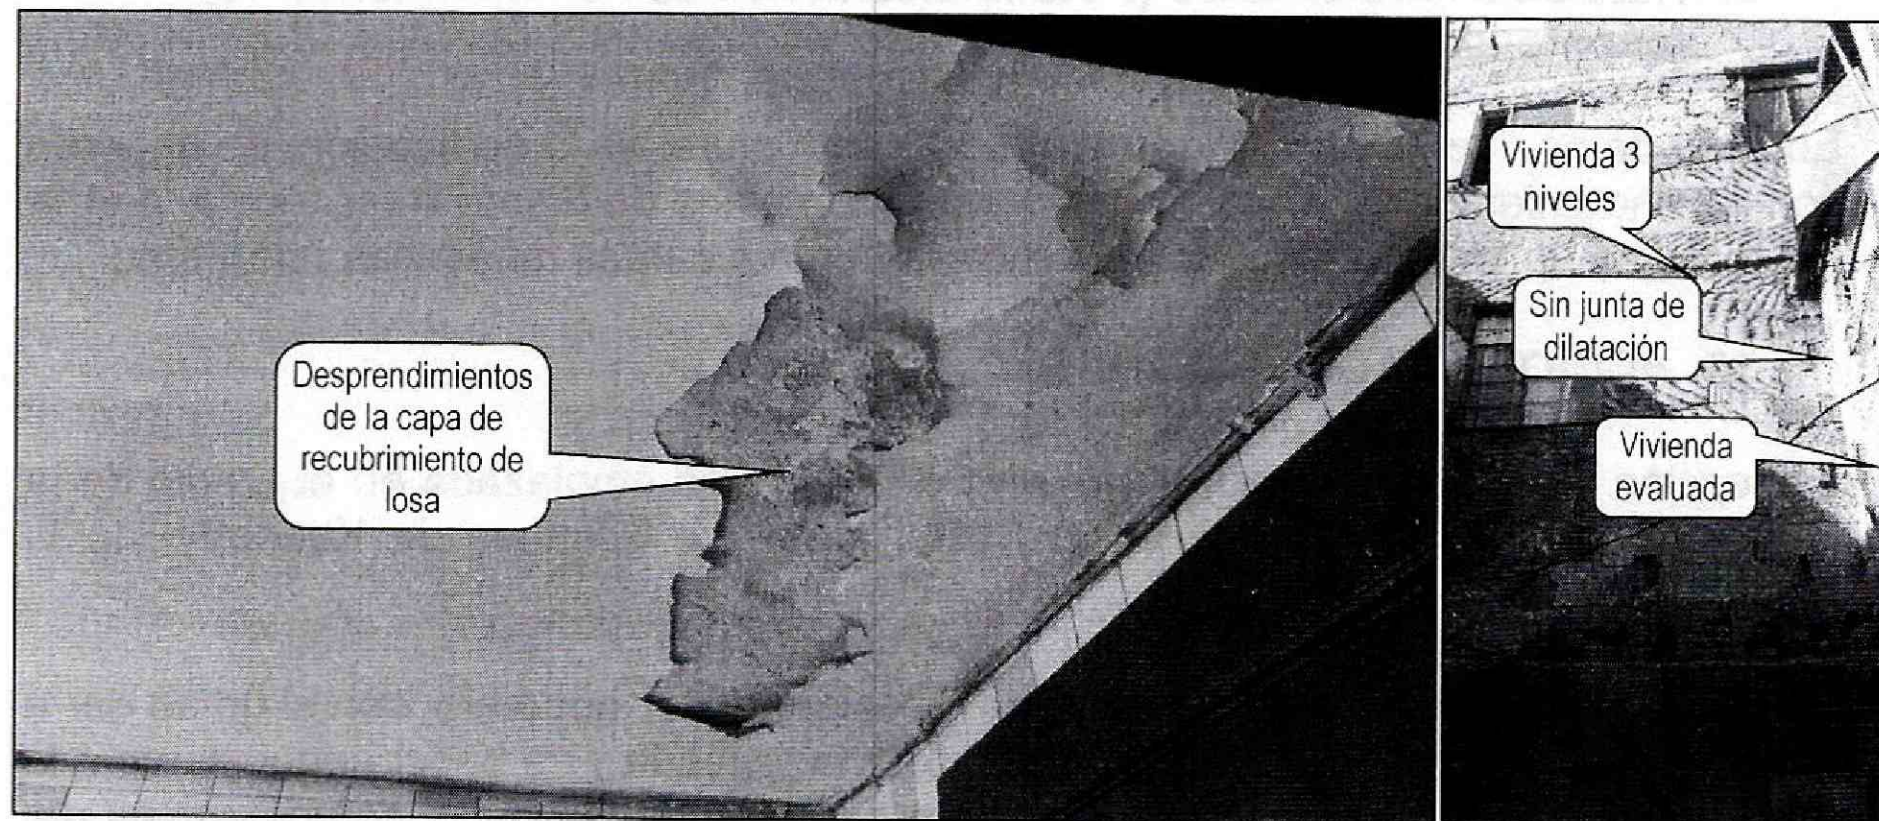
Fotografía 4 y 5. Vista de los desprendimientos de la capa de recubrimiento por falta de mantenimiento y la ausencia de junta de dilatación de la vivienda ubicada en la Carrera 78 N No. 40-22 Sur
