**DIAGNÓSTICO TÉCNICO DI-8828**  
**SUBDIRECCIÓN DE ANÁLISIS DE RIESGOS Y EFECTOS DE CAMBIO CLIMÁTICO**  
**COORDINACIÓN DE ASISTENCIA TÉCNICA**  
**RAD IDIGER 2015ER21495**

<b>DIRECCIÓN</b>	PRM Qda. La Nutria (Punto 1) 4° 31'43,18 N 74°05'39,85"W	<b>ÁREA DIRECTA</b>	5 Ha				
	PRM Qda. La Nutria (Punto 2) 4° 31'44,55 N 74°05'44,55"W						
	PRM Cuchilla Juan Rey (Punto 3) 4° 31'52,95 N 74°05'44,96"W						
	PRM Sector El Refugio (Punto 4) 4° 31'51,41 N 74°05'45,39"W						
<b>SECTOR</b>	Parque Distrital Entrenubes	<b>POBLACIÓN ATENDIDA</b>					
<b>UPZ</b>	60- Parque Distrital Entrenubes	<b>FAMILIAS</b>	0	<b>ADULTOS</b>	0	<b>NIÑOS</b>	0
<b>LOCALIDAD</b>	05- Usme	<b>PREDIOS EVALUADOS</b>		0			
<b>CHIP</b>	Sin información	<b>OFICIO REMISORIO</b>		CR-22786

En atención al Radicado IDIGER 2015ER21495, personal del Instituto Distrital de Gestión de Riesgos y Cambio Climático – IDIGER, realizó visita técnica el día 21 de diciembre de 2015, al Parque Distrital Entrenubes, evaluando los puntos que se mencionan a continuación:

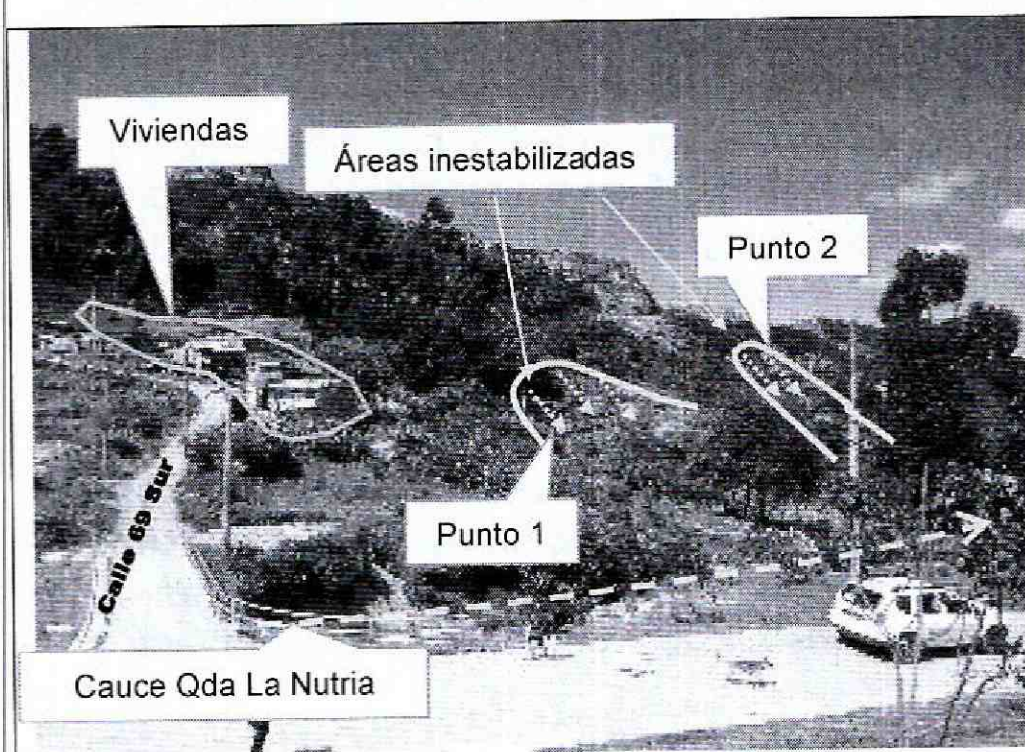
Los puntos 1 y 2 se encuentran, sobre la margen izquierda de la Quebrada La Nutria, en el Parque Distrital Entrenubes, se evidencian dos (2) procesos de remoción en masa locales (ver fotografía 1), al parecer ocasionados por la susceptibilidad de los materiales de la ladera (conformada por suelos orgánicos y detritos sobre rocas estratificadas) y por filtraciones de una red antigua de agua potable (ya reemplazada). En el punto 1 se evidencia un proceso de remoción de tipo rotacional compuesto por suelos orgánicos y detritos, con ancho cercano a 40 metros, longitud de 80 metros; hacia la parte baja se evidencia la construcción de gaviones y zanjas de drenaje, la mayoría colmatadas y revegetalización con especies arbustivas nativas (ver fotografías 2 y 3).

**Fotografía 1.** Vista de las áreas inestabilizadas en inmediaciones de la Quebrada La Nutria, Puntos 1 y 2, en el Parque Distrital Entrenubes, que ya cuentan con algunas medidas de protección y estabilización.

Reactivación de los procesos de remoción de masa en los puntos 1 y 2, de no realizar el mantenimiento de las obras y demás medidas implementadas.

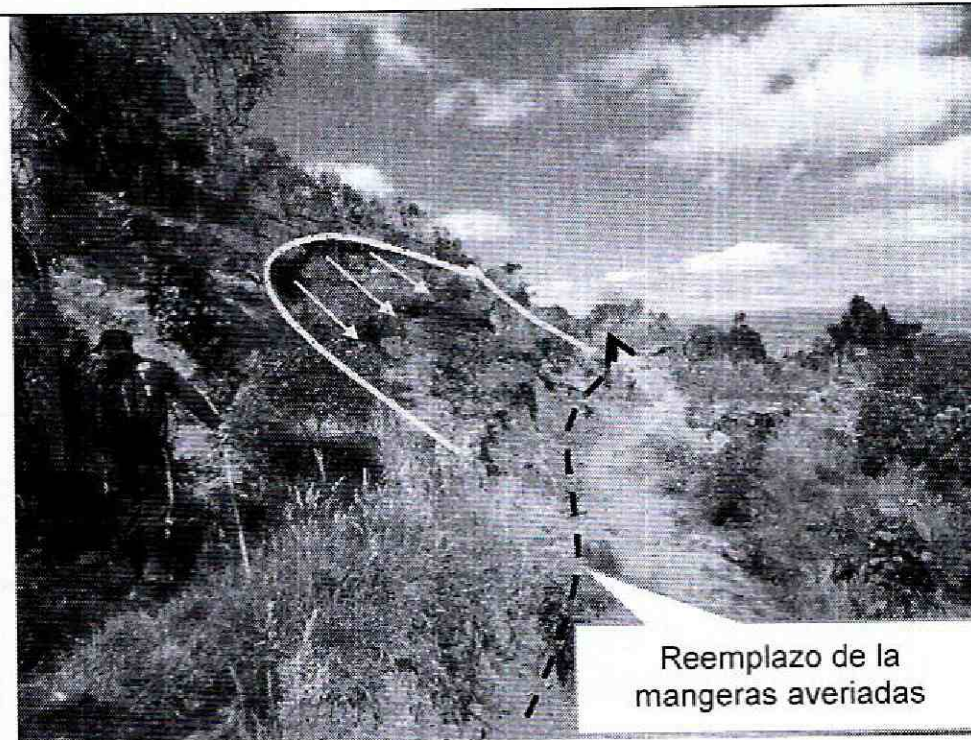
**Fotografía 2.** Sendero peatonal que comunica el sector de la Qda. La Nutria (Barrio La Belleza) con la Cuchilla Juan Rey, margen izquierda de Qda la Nutria, y localización aproximada del reemplazo de las mangueras averiadas.

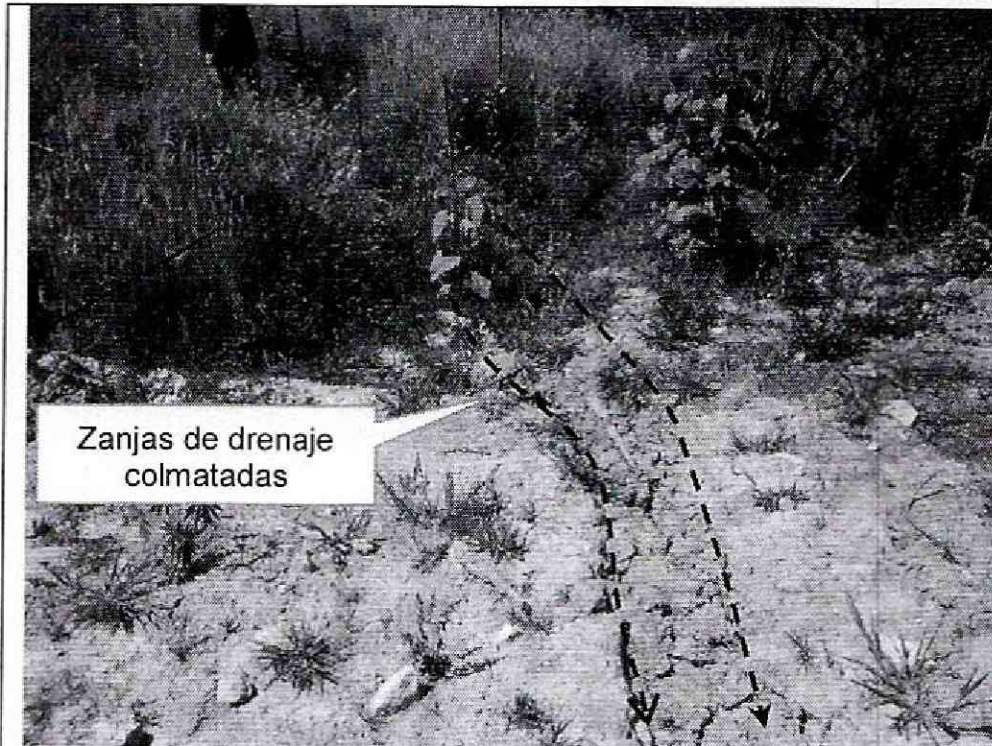
**Fotografía 3.** Zanjas de drenaje en la parte baja del PRM del punto 1, margen izquierda de la Qda La Nutria, las cuales se encuentran colmatadas

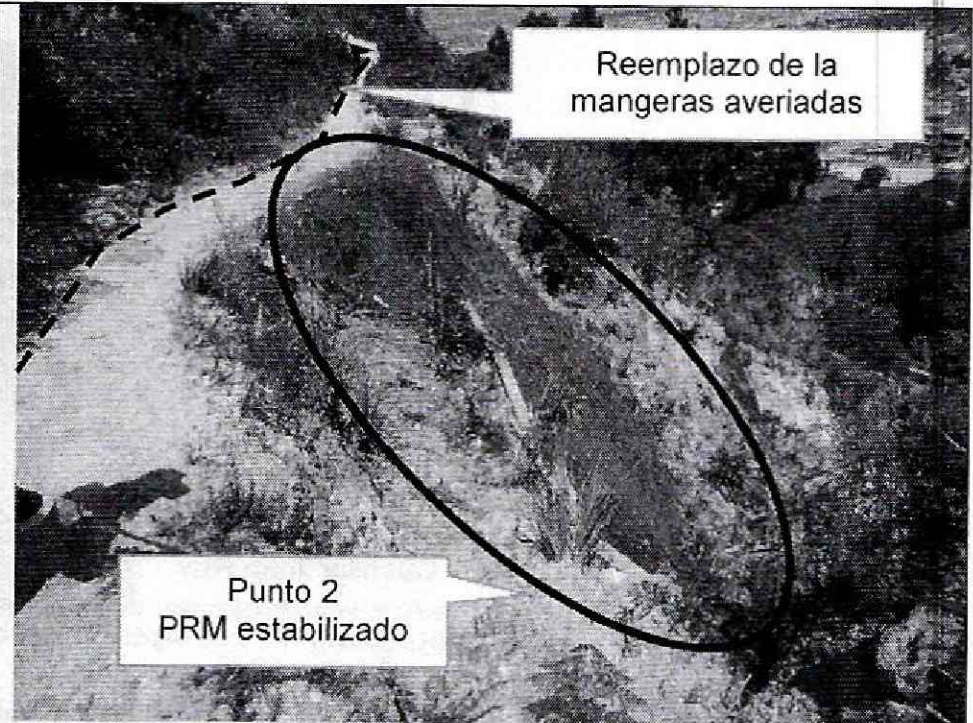
El punto 2 se encuentra, sobre el costado oriental del sendero peatonal que conduce del Barrio La Belleza a la Cuchilla Juan Rey, se evidencia un proceso de remoción en masa local, tipo flujo de detritos, con ancho cercano a 15 metros y longitud de 90 metros, con medidas de protección y estabilización a través de biomanto, la instalación de trinchos en madera y revegetalización (ver fotografía 4).

**Fotografía 4.** PRM, estabilizado al costado oriental del sendero que conduce del Barrio La Belleza a la cuchilla Juan Rey.

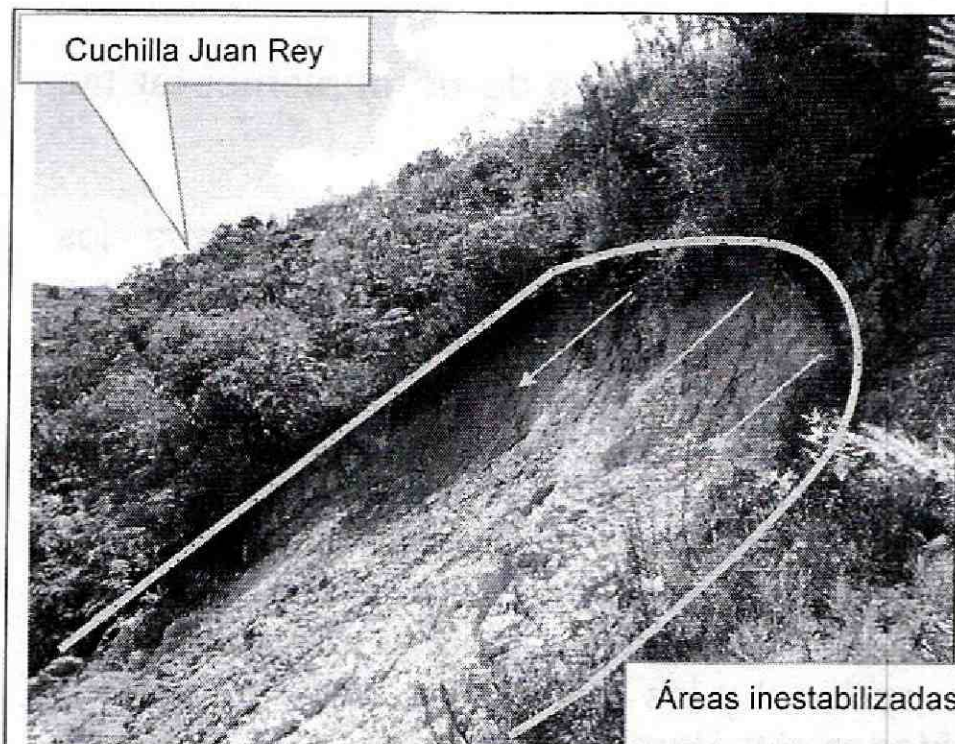
El punto 3 se localiza en la parte alta de la ladera, al costado oriental de la Cuchilla Juan Rey, se presenta un proceso de remoción en masa local de tipo rotacional, de longitud aproximada de 18 metros y ancho cercano a 5 metros, con un volumen de material desplazado de 100 m<sup>3</sup>; hacia la corona se presenta un flujo constante de agua, proveniente posiblemente de las

mangueras que pasan por la parte alta de la misma. Se aprecia incremento en el volumen del proceso, con respecto a lo descrito en el DI- 8605 del 19 de agosto de 2015 (ver fotografía 5).

**Fotografía 5.** Vista del área inestabilizada en inmediaciones de la Cuchilla Juan Rey, Punto 3, en el Parque Distrital Entrenubes.

- A la Secretaria Distrital de Ambiente, desde su competencia, hacer una valoración específica de los procesos de inestabilidad en los puntos 3 y 4, localizados al interior del Parque Distrital Entrenubes e implementar las medidas adecuadas de protección, estabilización y recuperación, para evitar el avance retrogresivo de los procesos de inestabilidad identificados.
- A la Secretaria Distrital de Ambiente, desde su competencia, realizar el mantenimiento, mejoramiento de las obras de drenaje y demás obras de protección y contención, implementadas para el control de los procesos de remoción en masa, en los puntos 1 y 2, sobre la margen izquierda de la quebrada La Nutria, al interior del Parque Distrital Entrenubes, con el objetivo de garantizar la estabilidad de la ladera en el sector evaluado.

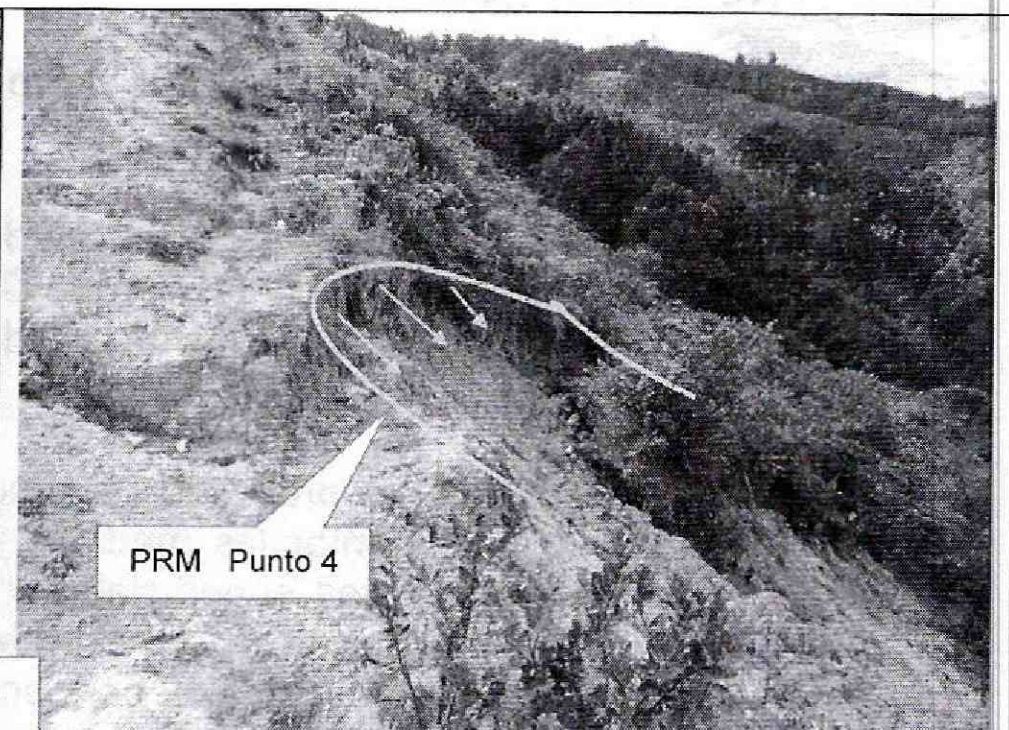
El punto 4 se encuentra en el sector El Refugio, sobre la parte alta de la ladera, se presenta proceso de remoción en masa local y superficial, tipo flujo de detritos y suelo, con un volumen cercano a 70 m<sup>3</sup>, de longitud aproximada de 35 metros y ancho cercano a 5 metros, localizado al costado suroccidental del sendero peatonal, la corona del proceso se encuentra aproximadamente a seis (6) metros del eje del sendero (ver fotografía 6).

**Fotografía 6.** (Punto 4) Sector El Refugio, proceso de remoción en masa, tipo flujo de detritos, en el Parque Distrital Entrenubes.

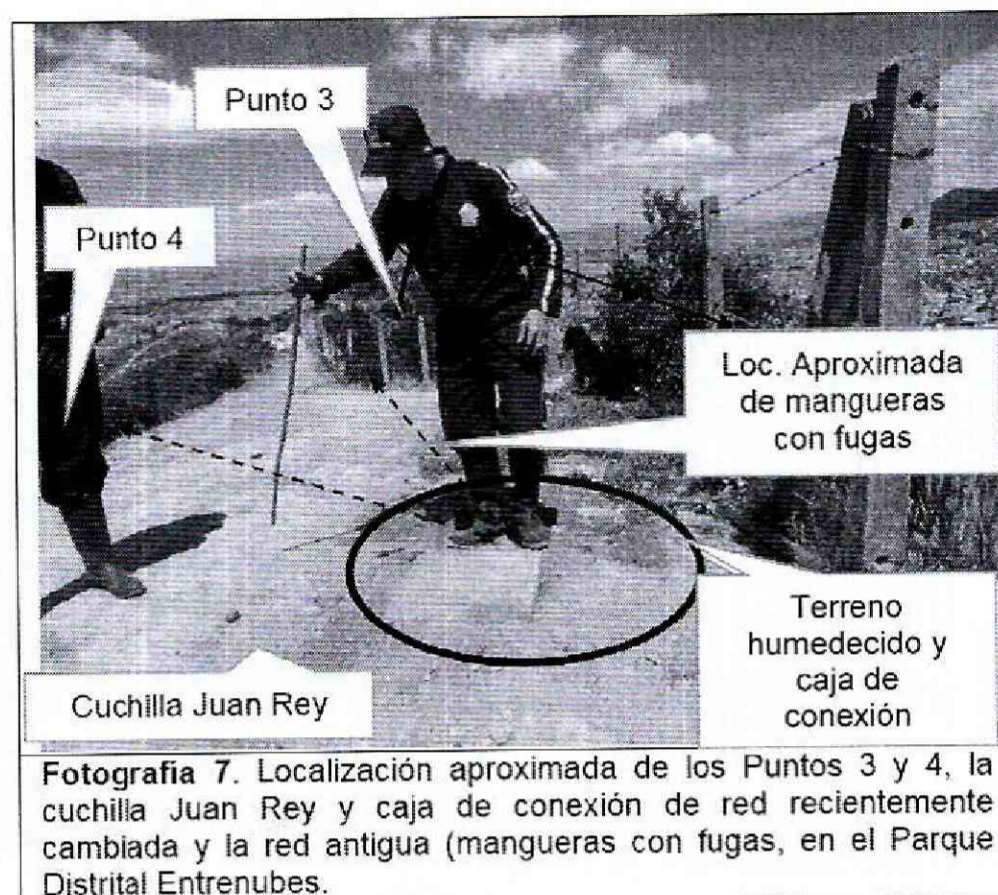
En la Cuchilla Juan Rey en el punto de coordenadas N= 92813 y E= 97970; se localiza una caja en concreto, donde llega la línea de conducción (Barrio La Belleza- Cuchilla Juan Rey), que fue recientemente reemplazada; de la caja salen dos (2) líneas de conducción hacia el Barrio San Martín y el sector Nueva Esperanza, en mangueras que presentan fugas. A la salida de la caja se aprecian humedades en el terreno; metros adelante en sentido sur- norte, se encuentran los procesos de remoción descritos de los puntos 3 y 4 (ver fotografía 7).

- Dado, que al parecer las mangueras de conducción de agua potable instaladas en la zona evaluada no corresponden a redes oficiales, se recomienda a la Alcaldía Local de Usme y a la Empresa de Acueducto, Alcantarillado y Aseo de Bogotá EAB – ESP por ser de su competencia, determinar a los responsables de realizar el mantenimiento y/o reemplazo de las mangueras que presentan deterioro y fugas al interior del Parque Distrital Entrenubes, para eliminar una de las causas detonantes de los procesos de inestabilidad de las laderas al interior del mismo.
