DIAGNÓSTICO TÉCNICO - DI No. 8830
SUBDIRECCIÓN DE ANÁLISIS DE RIESGOS Y EFECTOS DEL CAMBIO CLIMÁTICO
COORDINACIÓN DE ASISTENCIA TÉCNICA
RADICADO IDIGER 2015ER19652

DIRECCIÓN	Agrupación Residencial La Arboleda P.H. Calle 137 D No. 76 A - 30	ÁREA DIRECTA	0.01 Ha		
SECTOR CATASTRAL	Niza Suba	POBLACIÓN ATENDIDA	150		
UPZ	24 – Niza	FAMILIAS	0	ADULTOS	130
LOCALIDAD	11 – Suba	NIÑOS	20		
CHIP	AAA0122BRKC	PREDIOS EVALUADOS	1		
		OFICIO REMISORIOS	CR-22790

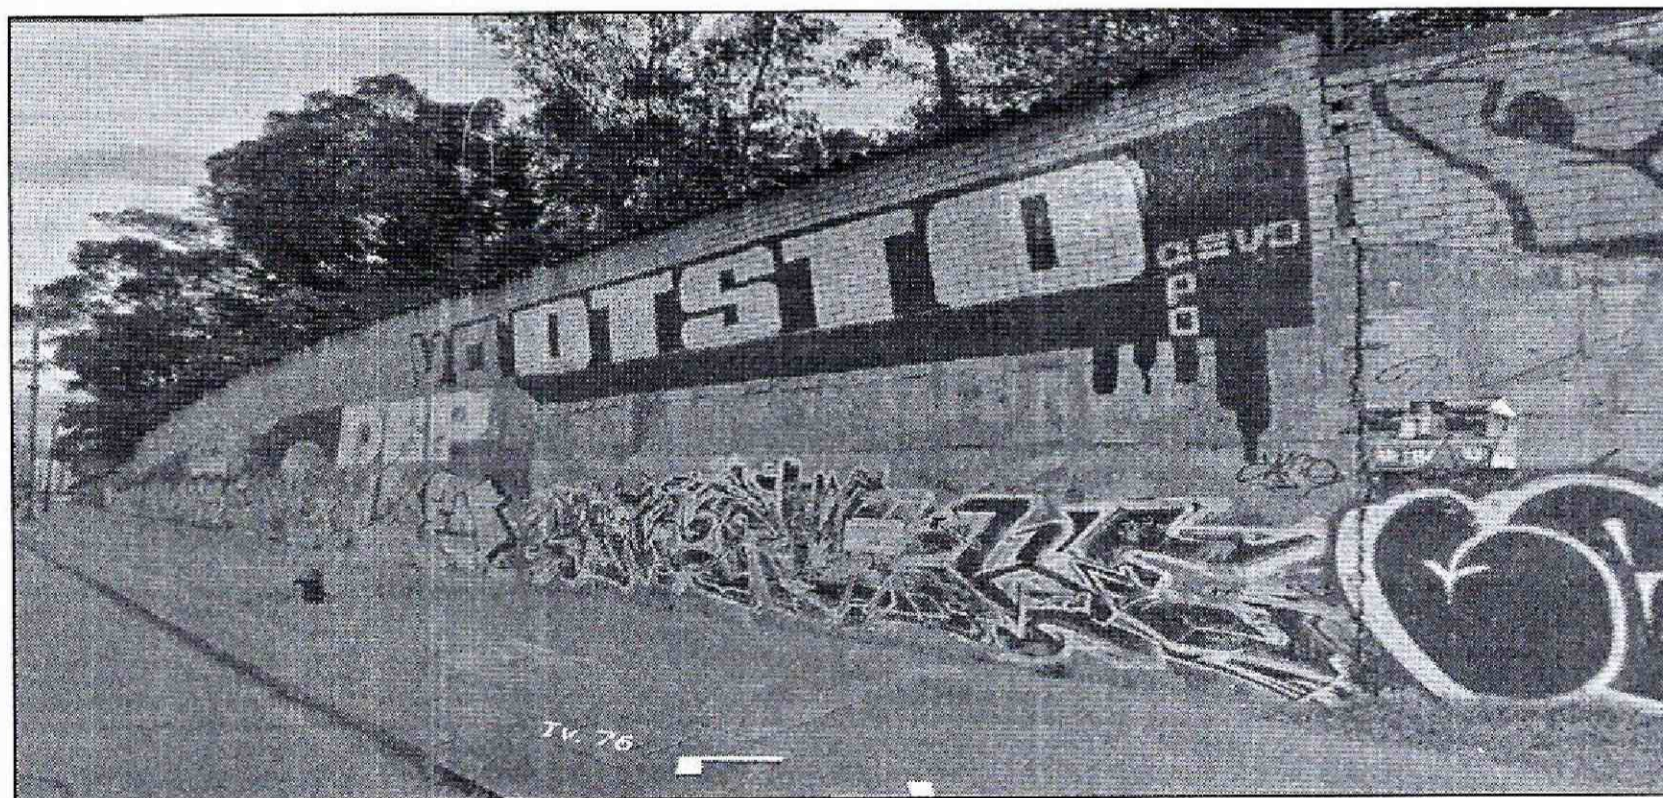
función de confinamiento de un talud de relleno interno, donde se han sembrado elementos arbóreos de diversos tamaños y alturas a lo largo de los años. La construcción de este muro se realizó en dos etapas, una de ellas corresponde a secciones de concreto armado con varilla lisa de $\frac{3}{4}$ de pulgada, comenzando con una altura de 1.0 metro hasta alcanzar gradualmente 3.5 metros aproximadamente; por otra parte, en la segunda etapa, se sobrepuso otra sección en mampostería maciza, la cual está confinada mediante machones cada 2.5 metros, comenzando con una altura cercana a los 2.20 metros, disminuyendo gradualmente de manera escalonada hasta 1.5 metros aproximadamente (ver fotografía 2). La hilada inicial de mampuestos se encuentra sobrepuesta en el muro de concreto, mediante un sistema de pega convencional. La totalidad del muro tiene una luz aproximada a los 60 metros y no es lineal, sino que adopta la curvatura de la avenida Suba (ver fotografías 1 y 2).

Fotografía 1. Vista principal (N-S) del muro oriental de la Agrupación Residencial La Arboleda P.H. emplazada en el predio de la Calle 137 D No. 76 A - 30 en el Sector Catastral Niza Suba, de la Localidad de Suba.

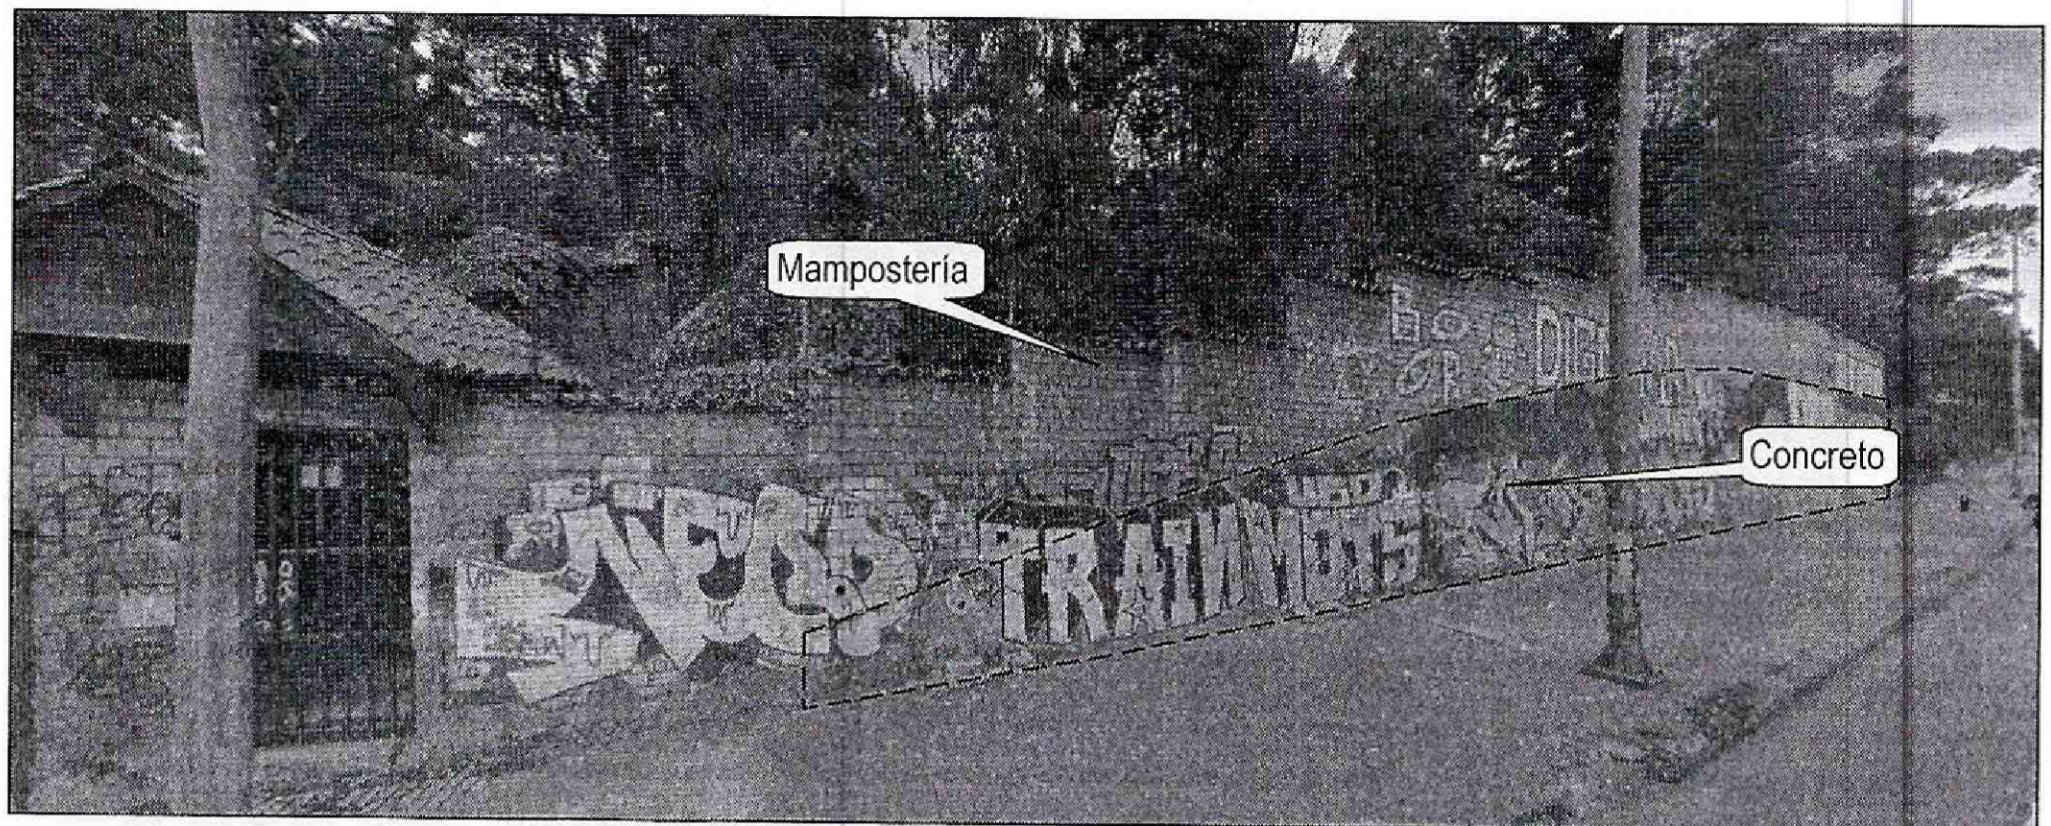
Fotografía 2. Vista principal (S-N) del muro oriental de la Agrupación Residencial La Arboleda P.H. emplazada en el predio de la Calle 137 D No. 76 A - 30 en el Sector Catastral Niza Suba, de la Localidad de Suba.

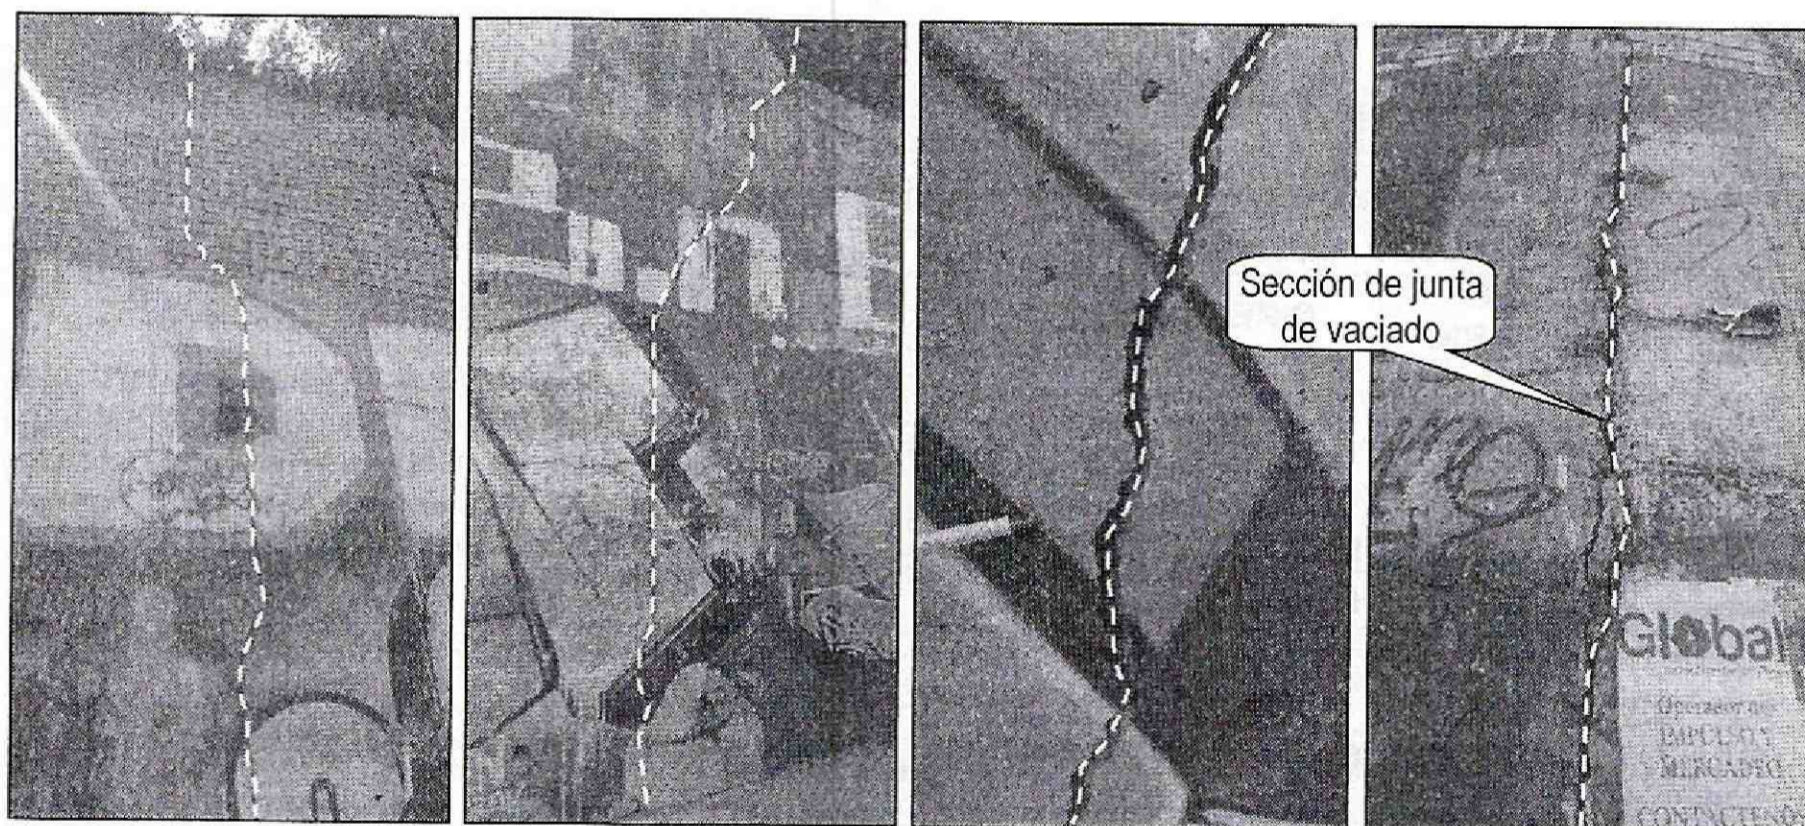
En el elemento de cerramiento evaluado se evidencian lesiones de tipo mecánico, relacionadas con grietas y fisuras de tendencia vertical en su gran mayoría de aberturas cercanas a 1.5 centímetros (ver fotografías 3 – 6). No se observan desprendimientos de mampuestos que puedan poner en riesgo la integridad física de transeúntes. Las grietas más pronunciadas se presentan en secciones de juntas creadas durante el vaciado del concreto y que debido a la falta de demarcación de dilataciones y a que el muro presenta algunas curvaturas por su adaptación a la topografía del terreno, se propició a la aparición de estas afectaciones.

Dentro de las posibles causas de las grietas de tendencia vertical del muro evaluado, se tiene la sumatoria de las deficiencias constructivas relacionadas con la falta de demarcación de dilataciones en el concreto, así como la sección de mampostería sobrepuesta, lo cual generó un aumento en la altura del muro, haciéndolo más esbelto frente a la acción de fuerzas horizontales. No se descarta que las raíces de los árboles robustos, evidenciados en el talud de relleno del Conjunto, estén generando algún tipo de empuje al muro; situación que no se puede asegurar con base en la inspección visual realizada.

Fotografía 3 - 6. Vista de las grietas verticales en el muro de cerramiento de la Agrupación Residencial La Arboleda P.H. de la Calle 137 D No. 76 A - 30 en el Sector Catastral Niza Suba, de la Localidad de Suba

- A los responsables y/o propietarios de la Agrupación Residencial La Arboleda P.H., emplazada en el predio de la Calle 137 D No. 76 A - 30, realizar obras de reparación, mejoramiento y mantenimiento al muro afectado con base en estudios técnicos que puedan establecer la causa de las lesiones observadas, para así garantizar su correcto confinamiento y amarre técnico, con el fin de asegurar la funcionalidad del mismo y evitar afectaciones por factores propios del uso. Estas labores deberán cumplir los lineamientos de diseño estipulados en la Norma Colombiana de Sismo Resistencia NSR-10.

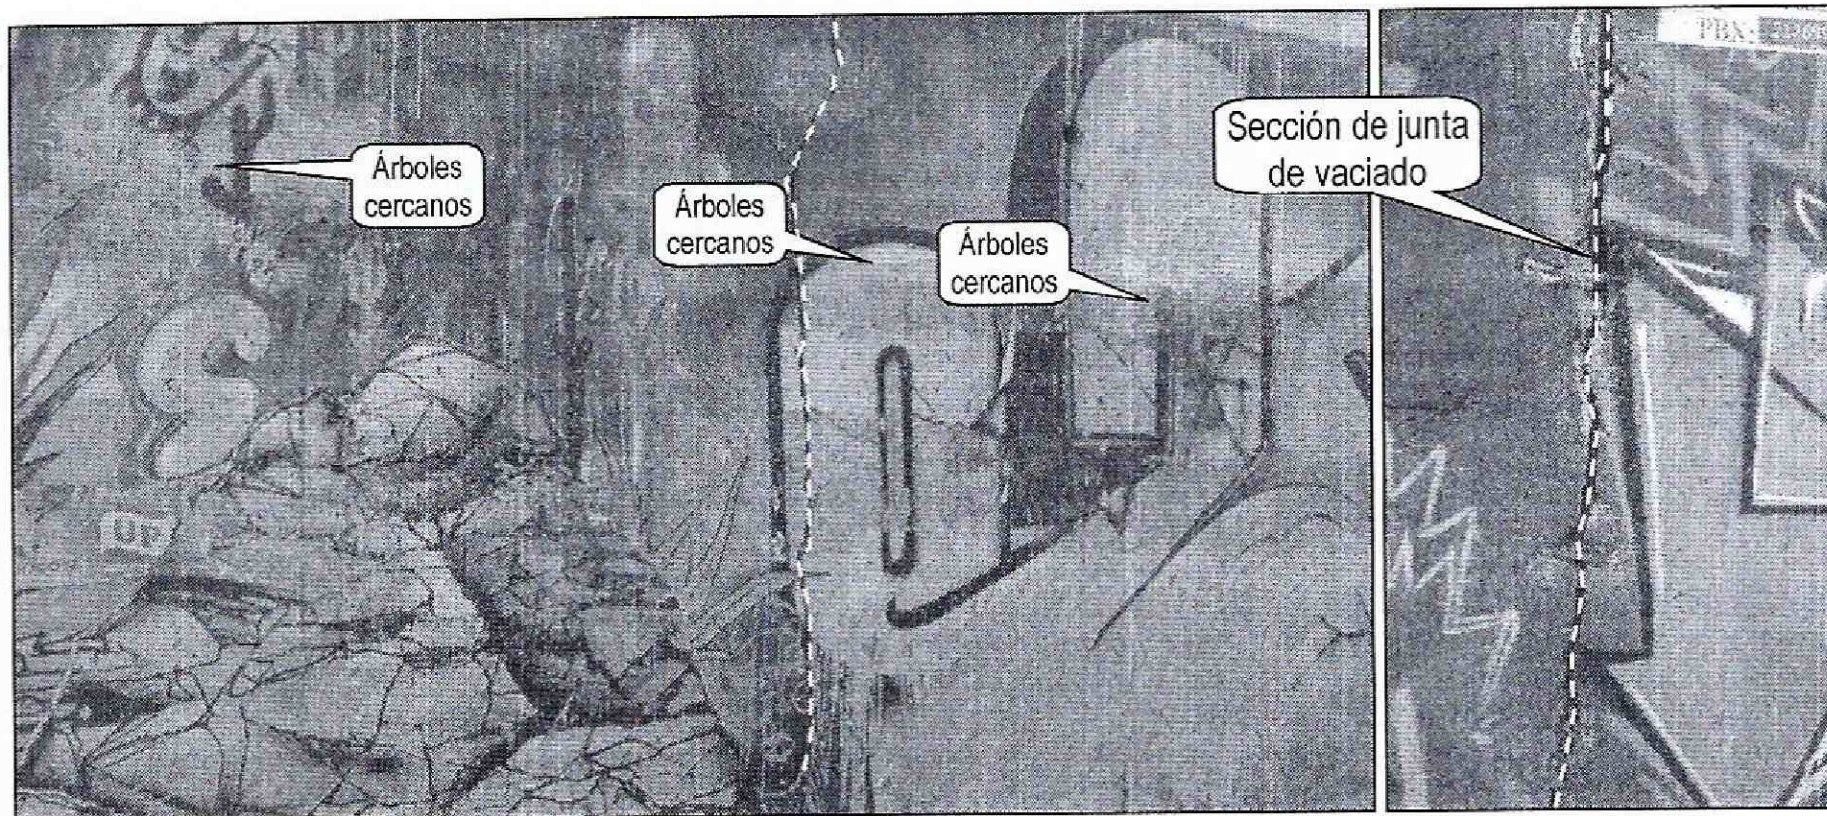
Fotografía 7 y 8. Vista de las grietas verticales en el muro de cerramiento de la Agrupación Residencial La Arboleda P.H. de la Calle 137 D No. 76 A - 30 en el Sector Catastral Niza Suba, de la Localidad de Suba
