ALCALDÍA MAYOR DE BOGOTÁ D.C. <small>AMENITE</small> <small>Instituto Distrital de Gestión de Riesgos y Cambio Climático</small>	DIAGNÓSTICO TÉCNICO	Código:	GAR- FT - 03
		Versión:	03
		Fecha de revisión:	01/10/2014

DIAGNÓSTICO TÉCNICO DI-8831
SUBDIRECCIÓN DE ANÁLISIS DE RIESGOS Y EFECTOS DE CAMBIO CLIMÁTICO
COORDINACIÓN DE ASISTENCIA TÉCNICA
RADICADO IDIGER 2015ER19503 – 2015ER20562

DIRECCIÓN	Calle 100 No. 49-85	ÁREA DIRECTA	6200 m ²				
BARRIO	Sector Catastral La Castellana.	POBLACIÓN ATENDIDA	200				
UPZ	21 – Los Andes.	FAMILIAS	49	ADULTOS	120	NIÑOS	80
LOCALIDAD	12 – Barrios Unidos.	PREDIOS EVALUADOS	49				
CHIP	AAA0057HCKC	OFICIO REMISORIO	CR-22792.

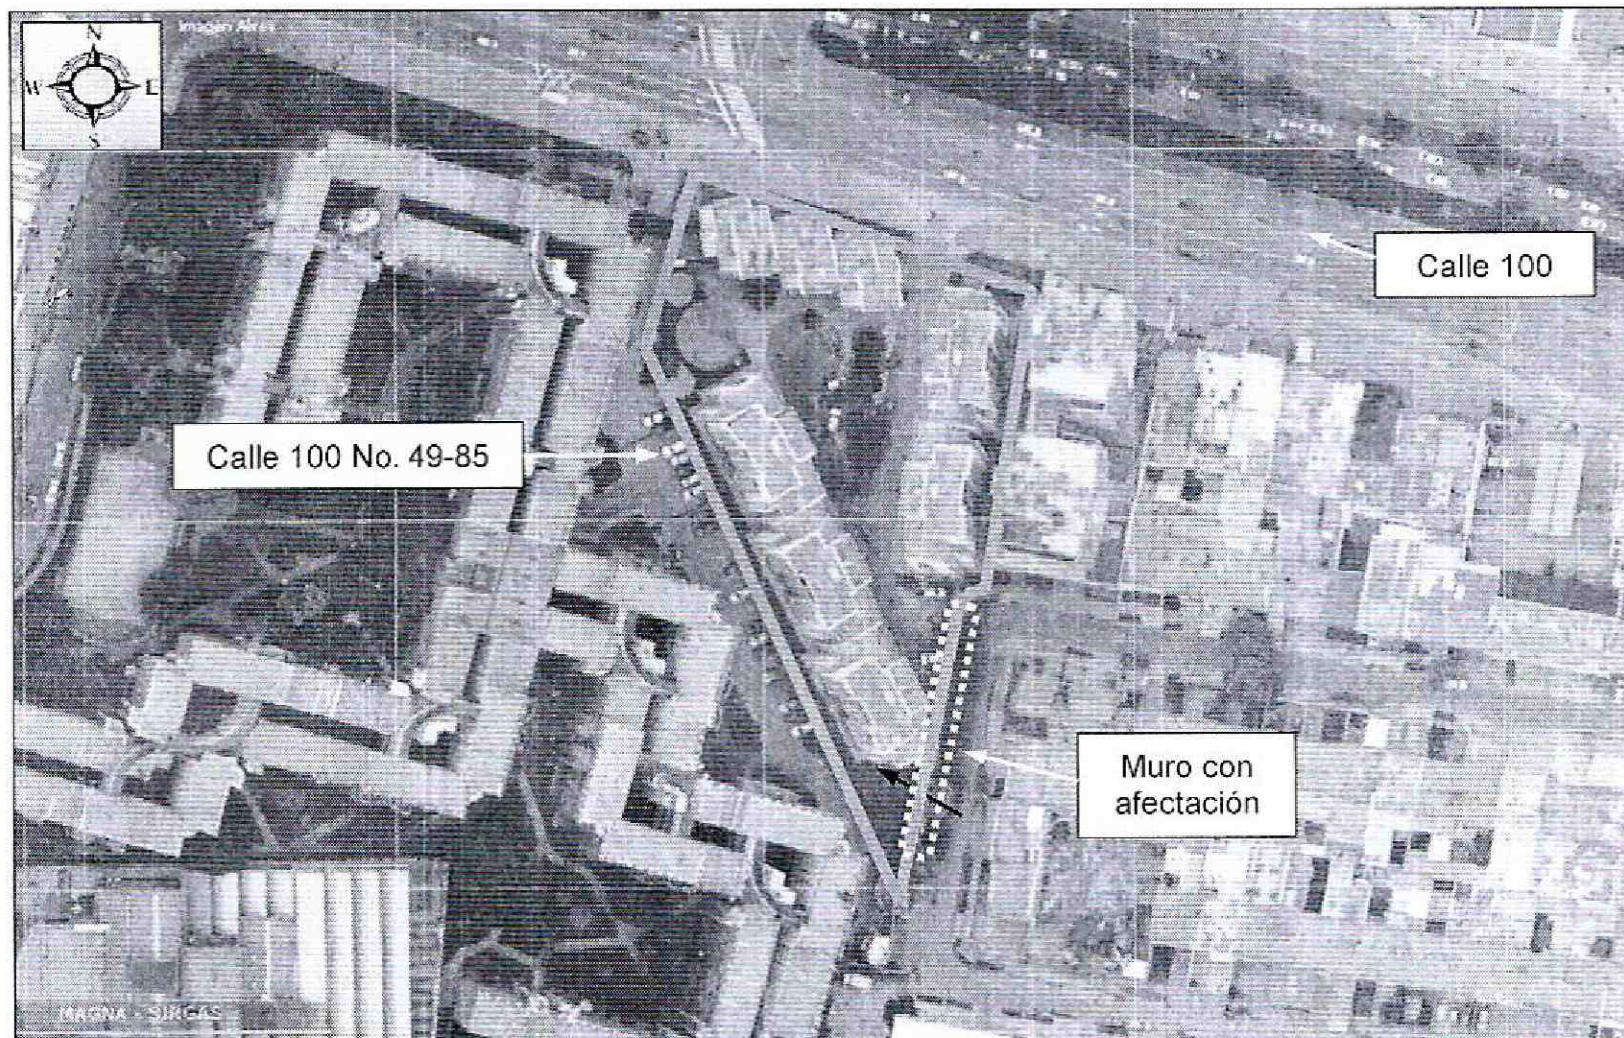
Territorial de Bogotá - POT (Decreto 190 de 2004, por el cual se compilan los decretos 619 de 2000 y 469 de 2003), no presenta categorización de amenaza por fenómenos de remoción en masa e inundación. (ver figura 1).

Figura 1. Aerofotografía del sector donde se localiza el predio de la Calle 100 No. 49-85, en el Sector Catastral La Castellana de la Localidad Barrios Unidos. Se observa que se encuentra consolidado urbanísticamente, con vías de acceso vehicular pavimentadas.

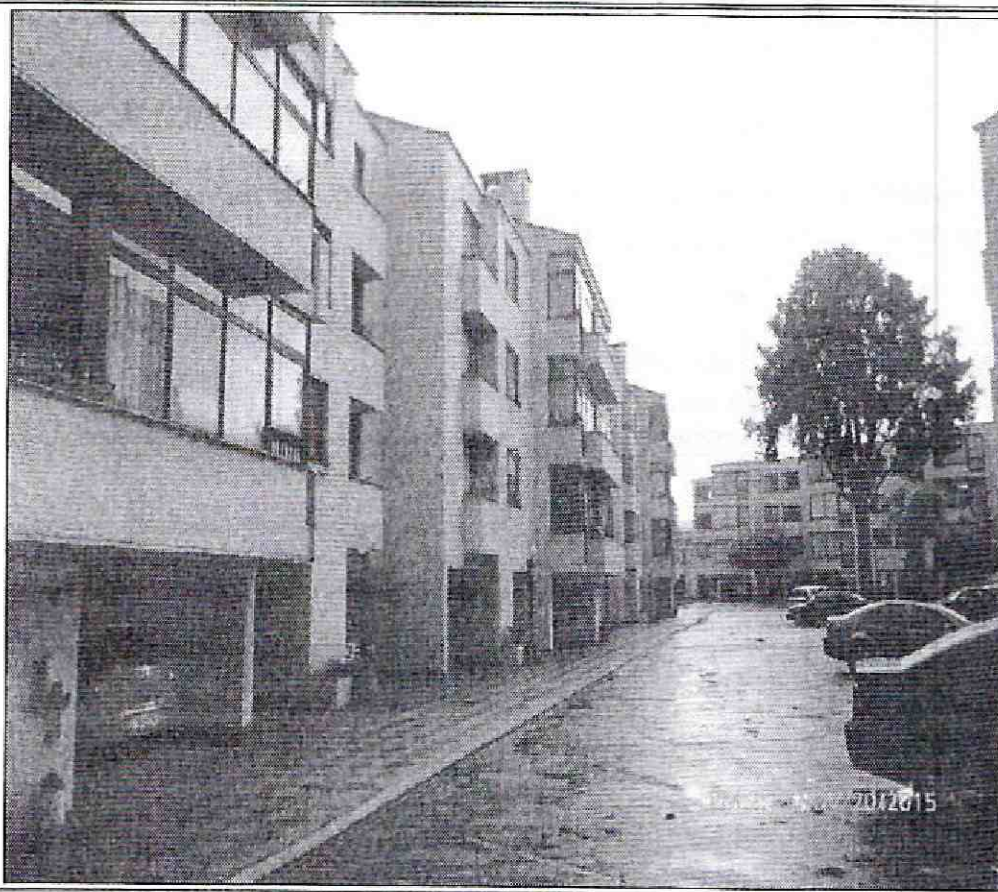
El conjunto residencial Escocia, se encuentra conformado por nueve (9) bloques de apartamentos de cinco (5) niveles (ver fotografía 1), bajo un sistema estructural de pórticos de concreto reforzado, placa de contrapiso en concreto, placas de entrepiso en concreto reforzado y cubierta en tejas de fibrocemento, sobre los cuales no se identificaron patologías estructurales tales como grietas, deformaciones y/o pérdida de verticalidad sobre los elementos que las conforman que comprometan la estabilidad de las mismas ante cargas normales de servicio.

Fotografía 1. Vista del conjunto residencial Escocia, ubicado en el predio de la Calle 100 No. 49-85, en el Sector Catastral la Castellana de la Localidad de Barrios Unidos.

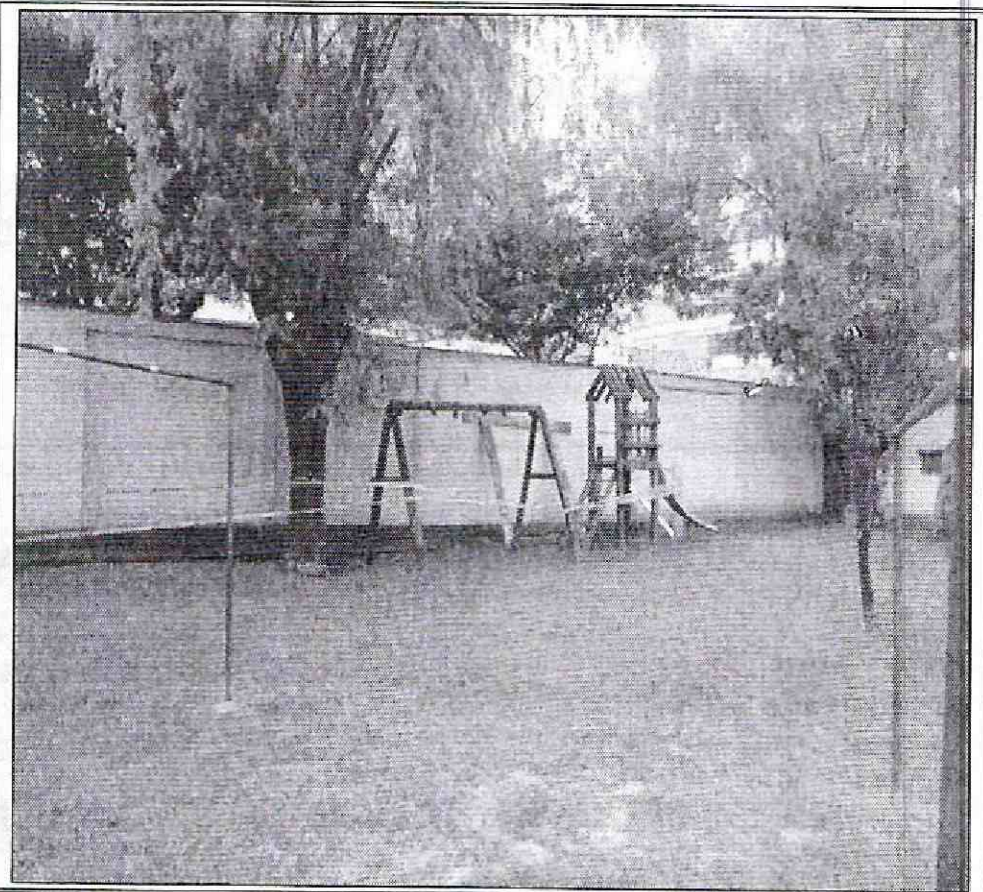
Al costado suroriental del conjunto residencial Escocia, se ubica un muro de cerramiento con una altura de 3 m y una longitud de 65 m aproximadamente (*ver fotografía 2 y 3*), en mampostería confinada, sobre el cual se identificó una moderada pérdida de verticalidad en un tramo de 4m aproximadamente (*ver fotografía 3*), así como algunas fisuras de tendencia vertical y diagonal con abertura de hasta 2mm en longitudes entre 2 m y 3 m (*ver fotografía 4*); muro que separa un estacionamiento de vehículos, un área de recreación del conjunto residencial con algunos árboles sin sistemas para el manejo de aguas de escorrentía superficial, con una zona pública en donde se encuentran algunos árboles de mediana altura, un andén peatonal en losas de concreto y una vía de bajo tráfico vehicular (*ver fotografía 2 y 3*), sin daños que afecten la circulación de transeúntes y vehículos.

Fotografía 2. Vista del cerramiento evaluado desde el interior del conjunto residencial Escocia ubicado en el predio de la Calle 100 No. 49-85, en el Sector Catastral la Castellana de la Localidad de Barrios Unidos. Se observa la zona verde de recreación.

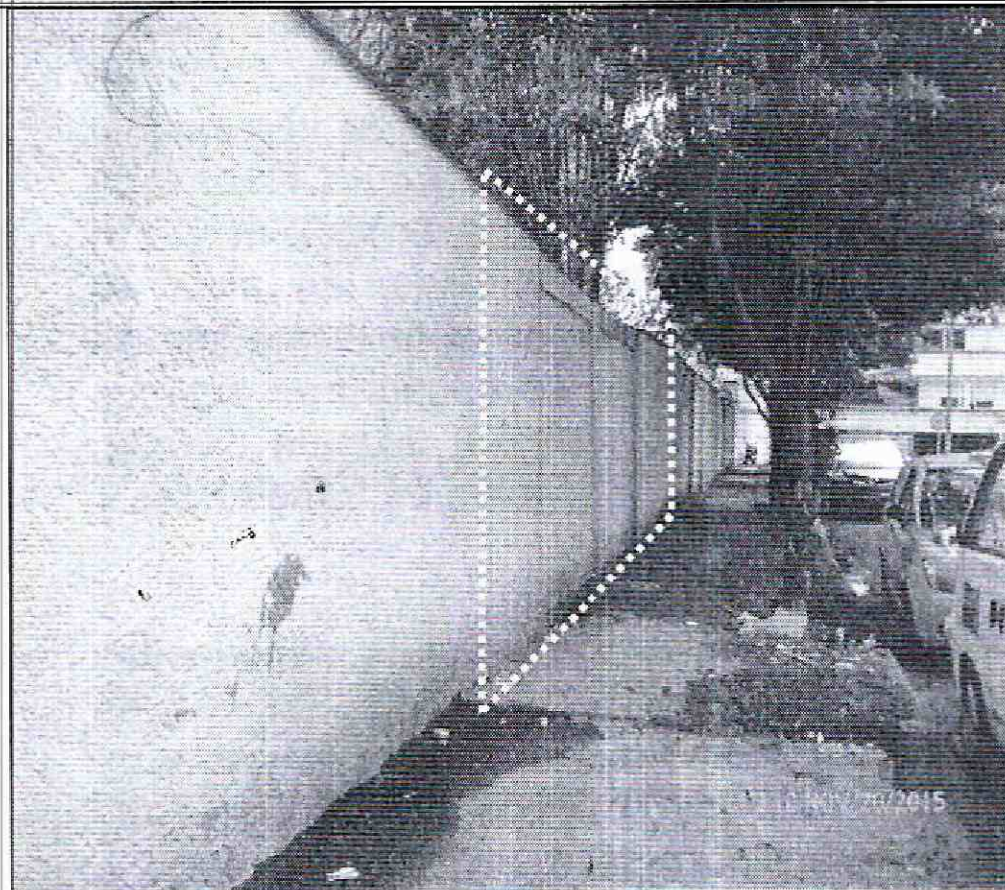
Entre las posibles causas por las cuales se están generando las afectaciones identificadas sobre el muro de cerramiento del costado suroriental del conjunto residencial Escocia, se encuentran la carencia de estructuras hidráulicas para el manejo de aguas lluvias y de escorrentía superficial en la zona verde mencionada, así como la posible incidencia del sistema radicular de los árboles aledaños, sobre la cimentación del muro en cuestión.

Fotografía 3. Tramo de aproximadamente 4 m del cerramiento evaluado con moderada pérdida de verticalidad. Se observa el andén, los árboles y la vía vehicular aledaña.

- La estabilidad del muro de cerramiento del costado suroriental del conjunto residencial Escocia, en el predio de la Calle 100 No. 49-85, en el Sector Catastral La Castellana de la Localidad Barrios Unidos, no se encuentran comprometidas en la actualidad ante cargas normales de servicio por las afectaciones identificadas; sin embargo es posible que ante la presencia de cargas dinámicas como por ejemplo un sismo, se presenten afectaciones de consideración, situación que con base en la inspección visual no es posible precisar.

- A la administración y consejo de copropietarios del conjunto residencial Escocia, en el predio de la Calle 100 No. 49-85, en el Sector Catastral La Castellana de la Localidad Barrios Unidos, implementar acciones para el mantenimiento y mejoramiento de la cimentación y el muro de cerramiento del costado suroriental, garantizando que se cumplan los requerimientos establecidos en el Decreto No. 926 del 19 de marzo de 2010 y el Decreto No. 340 del 13 Febrero de 2012, Reglamento Colombiano de Construcción Sismo Resistente NSR-10 de acuerdo con la normatividad vigente, para lo cual se deben tramitar los permisos y licencias respectivos, con el ánimo de garantizar durante su vida útil las condiciones más adecuadas para su uso.

- A la administración y consejo de copropietarios del conjunto residencial Escocia, en el predio de la Calle 100 No. 49-85, en el Sector Catastral La Castellana de la Localidad Barrios Unidos, implementar sistemas de drenaje para el manejo de aguas superficiales y aguas lluvias en la zona verde aledaña al muro de cerramiento evaluado al costado suroriental, con el propósito de minimizar la filtración de aguas al terreno y de esta forma controlar uno de los posibles factores que está favoreciendo la presencia de afectaciones sobre el muro en cuestión.

- A la Secretaría Distrital de Ambiente - SDA, evaluar la viabilidad de desarrollar un análisis detallado del comportamiento de los individuos arbóreos aledaños al cerramiento del costado suroriental del conjunto residencial Escocia, en el predio de la Calle 100 No. 49-85, en el Sector Catastral La Castellana de la Localidad Barrios Unidos, bajo las condiciones actuales del entorno del sector, a fin de determinar la posible relación y/o incidencia de estos sobre los daños que se están presentando en el mencionado muro y de ser el caso desarrollar los correctivos necesarios.

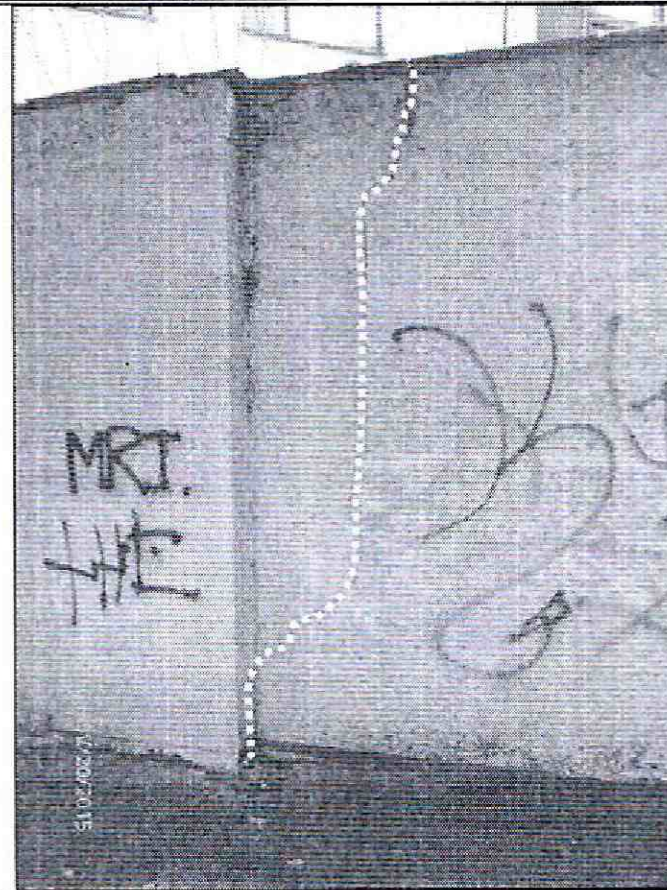
Fotografía 4. Fisuras de tendencia vertical identificadas en el muro de cerramiento del costado oriental del conjunto residencial Escocia, ubicado en el predio de la Calle 100 No. 49-85, en el Sector Catastral la Castellana de la Localidad de Barrios Unidos.
