DIAGNÓSTICO TÉCNICO DI-8839
SUBDIRECCIÓN DE ANÁLISIS DE RIESGOS Y EFECTOS DE CAMBIO CLIMÁTICO
COORDINACIÓN DE ASISTENCIA TÉCNICA
RADICADO IDIGER 2015ER18472

DIRECCIÓN	Carrera 92 entre Calle 82 A y Calle 85 Bis	ÁREA DIRECTA	1.6 Ha				
BARRIO	Quirigua Central	POBLACIÓN ATENDIDA	400				
UPZ	29 – Minuto de Dios.	FAMILIAS	100	ADULTOS	220	NIÑOS	180
LOCALIDAD	10 – Engativá.	PREDIOS EVALUADOS	100				
CHIP	AAA0064ECUZ y otros.	OFICIO REMISORIO	CR-22810.

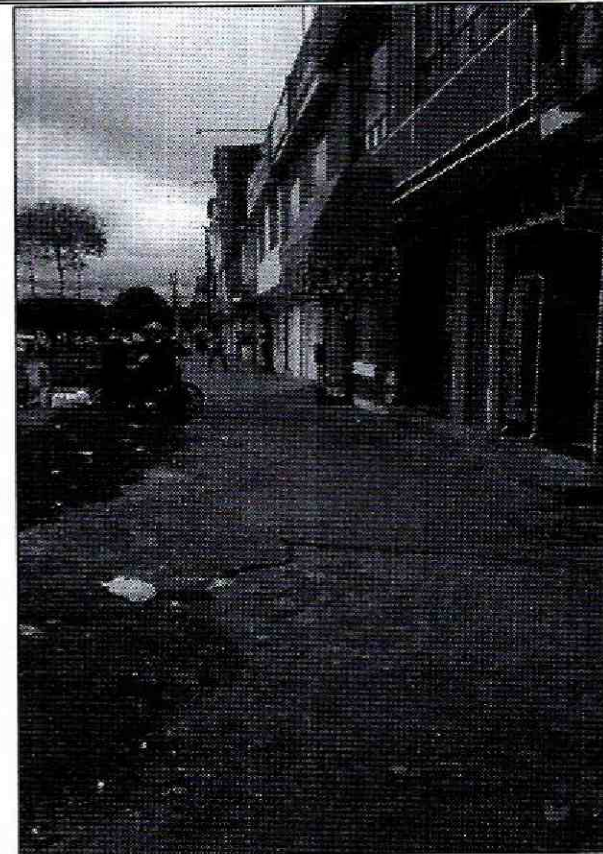
En atención al radicado IDIGER 2015ER18472, personal del Instituto Distrital de Gestión de Riesgos y Cambio Climático - IDIGER, realizó visita técnica el día 17 de Noviembre de 2015 al sector de la Carrera 92 entre la Calle 82 A y la Calle 85 Bis, en el barrio Quirigua Central de la Localidad Engativá, encontrando una zona relativamente plana consolidada urbanísticamente, con vías de acceso vehicular y peatonal pavimentadas (ver fotografía 1, 2, 3 y 4).

Fotografía 4. Vista de las edificaciones ubicadas en el sector de la Carrera 92 entre la Calle 82 A y la Calle 85 Bis, en el barrio Quirigua Central de la Localidad Engativá. Se observan los andenes peatonales de acceso a las mismas.

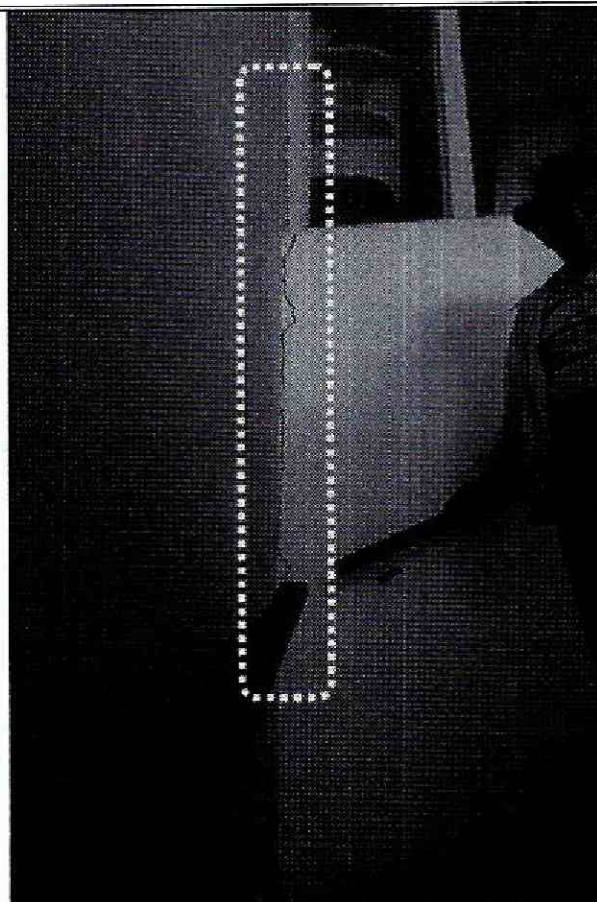
(ver fotografía 1, 2, 3 y 4), construidas en mampostería parcialmente confinada y pórticos de concreto reforzado, identificándose en algunas edificaciones, fisuras y grietas de tendencia vertical en muros divisorios y de cerramiento, con aberturas de hasta 3 mm en longitudes entre 0.5 m y 1.5 m (ver fotografía 5 y 6), afectaciones que no comprometen la estabilidad de las edificaciones del sector ante cargas normales de servicio. Al parecer la gran mayoría de edificaciones del sector evaluado cuentan con ampliaciones en planta y en altura, ya que en su configuración inicial presentaban dos (2) niveles con zonas de antejardín y patio.

Entre las posibles causas por las cuales se están generando las afectaciones identificadas en el sector de la Carrera 92 entre la Calle 82 A y la Calle 85 Bis, se encuentran la ocurrencia de asentamientos diferenciales de las edificaciones de la zona, el alto tráfico de vehículos, así como la posible incidencia del sistema radicular de los árboles mencionados.

Fotografía 5. Grietas identificadas en muros divisorios y de cerramiento de algunas viviendas del sector evaluado en la Carrera 92 entre la Calle 82 A y la Calle 85 Bis, en el barrio Quirigua Central de la Localidad Engativá.

- A los responsables de las edificaciones localizadas en el sector de la Carrera 92 entre la Calle 82 A y la Calle 85 Bis en el barrio Quirigua Central de la Localidad de Engativá, implementar acciones para el mantenimiento, mejoramiento y/o reforzamiento, garantizando que se cumplan los requerimientos establecidos en el Decreto No. 926 del 19 de marzo de 2010 y el Decreto No. 340 del 13 Febrero de 2012, Reglamento Colombiano de Construcción Sismo Resistente NSR-10 de acuerdo con la normatividad vigente, para lo cual se deben tramitar los permisos y licencias respectivos, con el ánimo de garantizar durante su vida útil las condiciones más adecuadas para su uso.

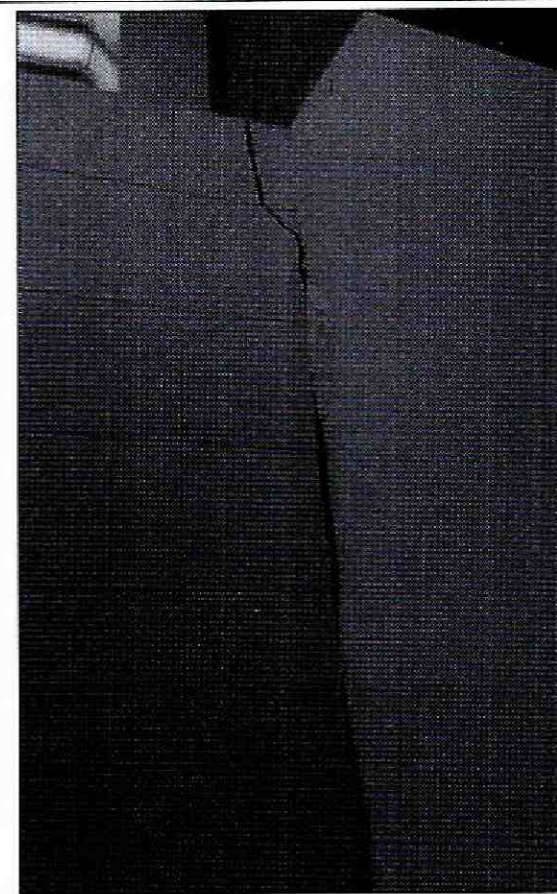
Fotografía 6. Grietas identificadas en muros divisorios y de cerramiento de algunas viviendas del sector evaluado en la Carrera 92 entre la Calle 82 A y la Calle 85 Bis, en el barrio Quirigua Central de la Localidad Engativá.

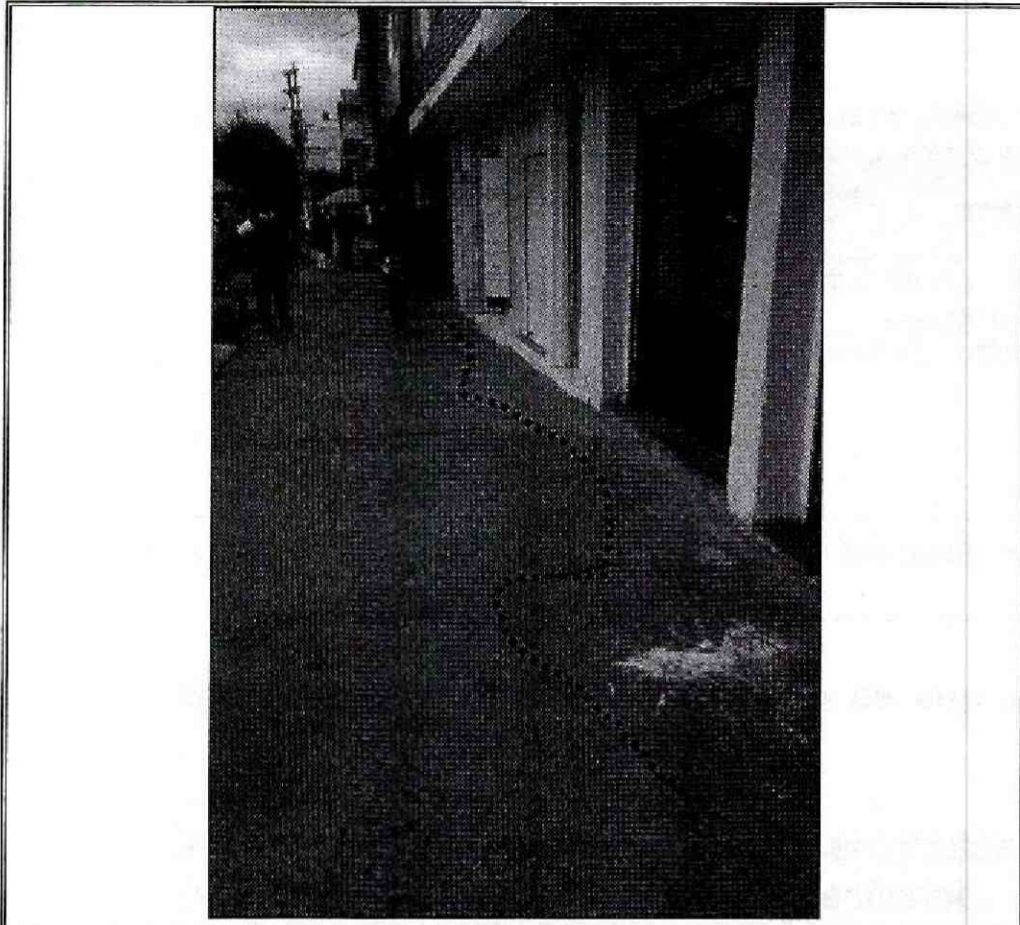
En los andenes peatonales de acceso a las edificaciones del sector, los cuales están conformados por losetas de concreto, se identificaron hundimientos y fracturas con aberturas de hasta 5 mm en longitudes entre 1 m y 4 m, en su gran mayoría en una distancia inferior a 1.5 m de la fachadas de las mismas (ver fotografía 7 y 8). Sobre la vía vehicular de la Calle 84 Bis con Carrera 92 se identificaron hundimientos de hasta 20 cm aproximadamente (ver fotografía 9), la cual cuenta con una carpeta de rodadura asfáltica y en donde se observó un alto tráfico de vehículos de carga liviana y pesada; a su vez se identificaron algunos árboles de mediana y gran altura (ver fotografía 9 y 10) aledaños a las zonas con hundimientos.

Fotografía 7. Fracturas identificadas en losas de andén de acceso a las edificaciones del sector de la Carrera 92 entre la Calle 82 A y la Calle 85 Bis, en el barrio Quirigua Central de la Localidad Engativá.

- Se recomienda al Instituto de Desarrollo Urbano – IDU y a la Alcaldía Local Engativá, desde su competencia implementar las acciones pertinentes encaminadas al mantenimiento y mejoramiento de las vías vehiculares y peatonales que presentan daños en el sector de la Carrera 92 entre la Calle 82 A y la Calle 85 Bis en el barrio Quirigua Central de la Localidad de Engativá; a su vez evaluar la posibilidad de realizar y/o gestionar para el caso, un estudio técnico de detalle que permita estimar claramente que cambios pueden generarse en el corto, mediano y largo plazo, sobre las condiciones de estabilidad estructural de las edificaciones y de la infraestructura del sector, las cuales se encuentran expuestas a las cargas dinámicas generadas por el tránsito vehicular. Se recomienda que dicho estudio determine qué medidas deben tomarse en aquellas edificaciones cuyas condiciones de estabilidad se vean modificadas por la exposición continua a dichas cargas.

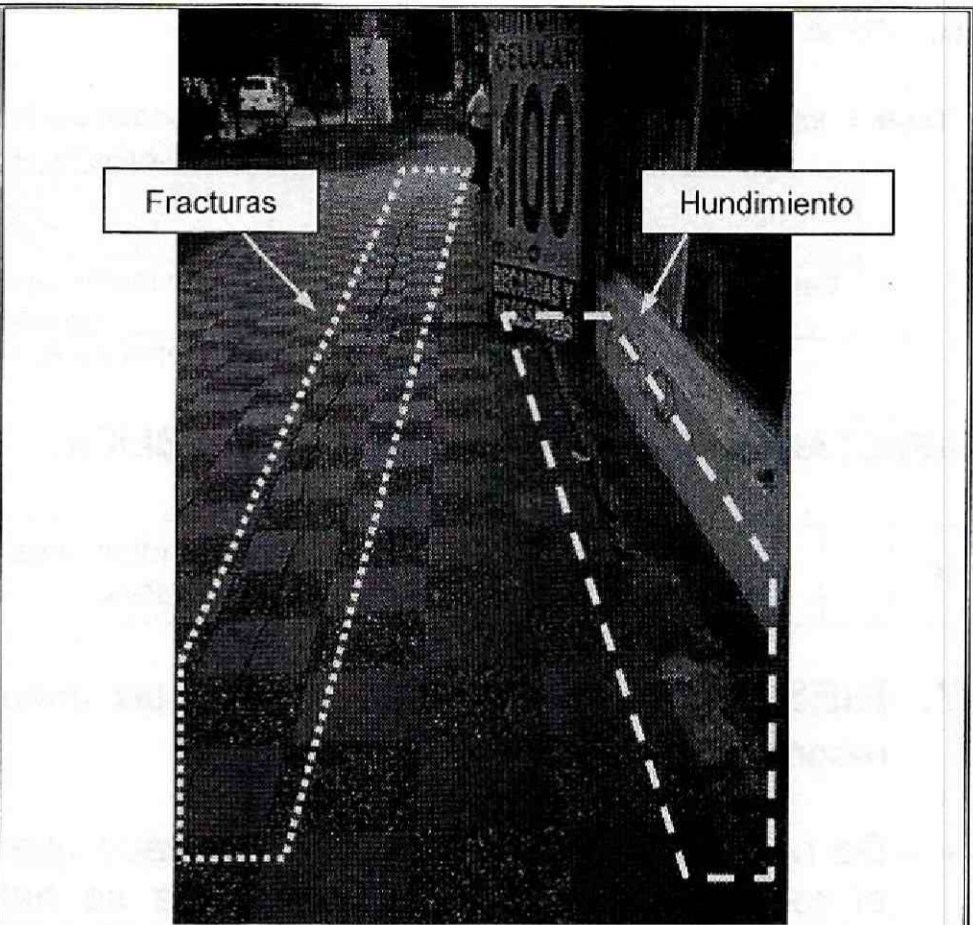
Fotografía 8. Fracturas y hundimientos identificados en los andenes de acceso a las edificaciones del sector de la Carrera 92 entre la Calle 82 A y la Calle 85 Bis, en el barrio Quirigua Central de la Localidad Engativá.

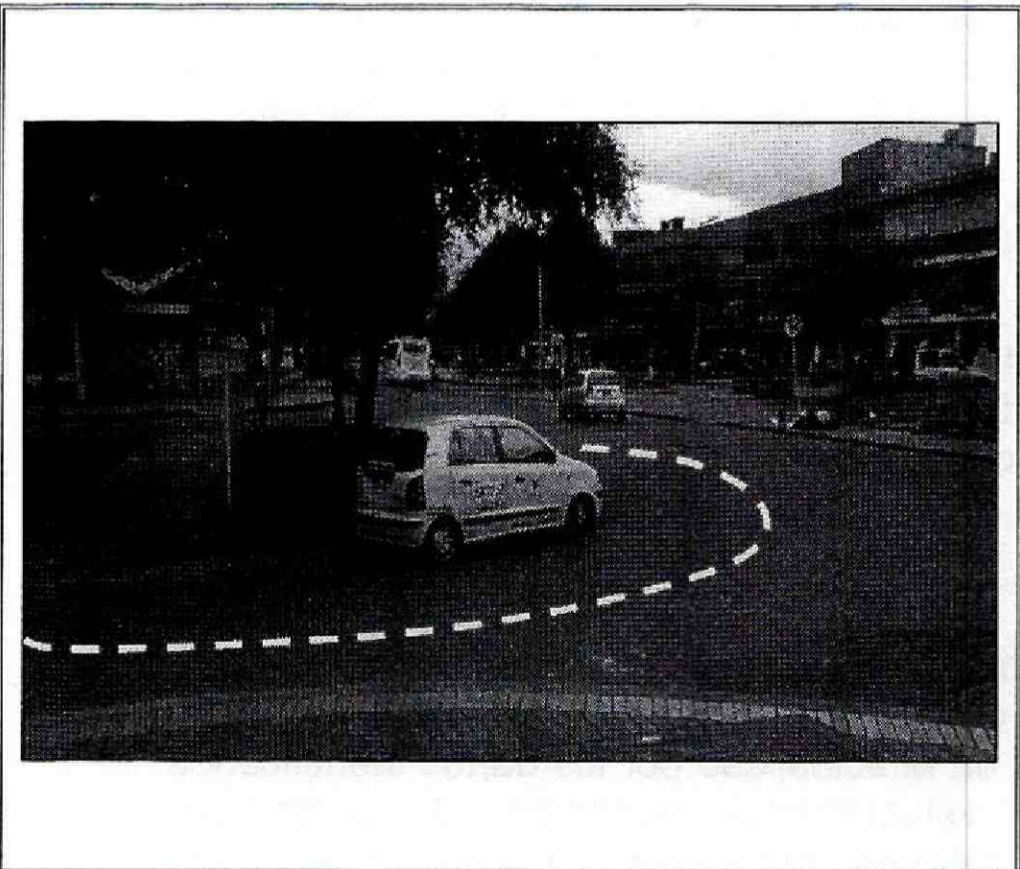
Fotografía 9. Hundimientos observados en la Calle 84 Bis con Carrera 92 en el barrio Quirigua Central de la Localidad Engativá. Se observa la cercanía de algunos árboles a la vía vehicular.

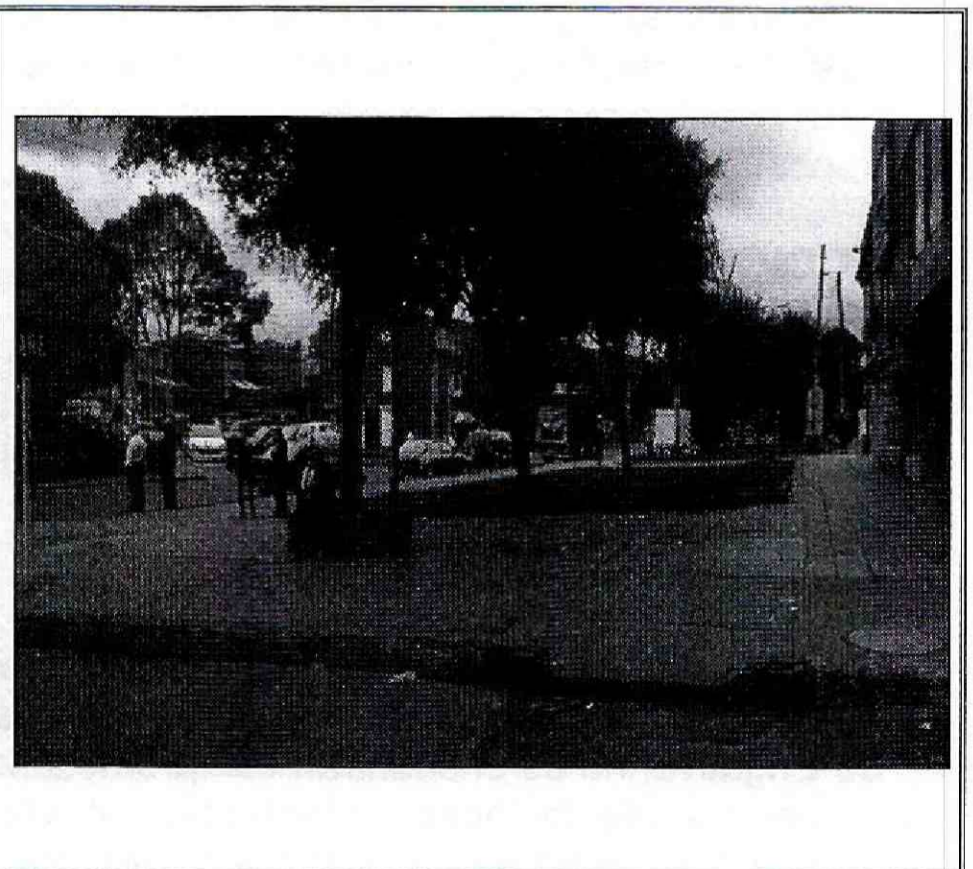
Fotografía 10. Árboles ubicados en cercanías de las viviendas evaluadas del sector de la Carrera 92 entre la Calle 82 A y la Calle 85 Bis, en el barrio Quirigua Central de la Localidad Engativá.

- A la Secretaría Distrital de Ambiente - SDA, evaluar la viabilidad de desarrollar un análisis detallado del comportamiento de los individuos arbóreos ubicados en el sector evaluado en la Carrera 92 entre la Calle 82 A y la Calle 85 Bis en el barrio Quirigua Central de la Localidad de Engativá, bajo las condiciones actuales del entorno del sector, a fin de determinar la posible relación y/o incidencia de estos sobre los daños que se están presentando en el mencionado sector y de ser el caso desarrollar los correctivos necesarios.
