**DIAGNÓSTICO TÉCNICO DI - 8843**  
**SUBDIRECCIÓN DE ANÁLISIS DE RIESGOS Y EFECTOS DEL CAMBIO CLIMÁTICO**  
**COORDINACIÓN DE ASISTENCIA TÉCNICA**  
**RADICADO IDIGER No 2015ER21427**

En atención al radicado 2015ER21427, personal del Instituto Distrital de Gestión de Riesgos y Cambio Climático IDIGER, realizó visita técnica el día 21 de Diciembre de 2015, al predio ubicado en la Carrera 103B #150C-30, en el Sector Catastral El Pino de la localidad de Suba, en donde se emplaza un conjunto de nombre Agrupacion de Vivienda Arboleda de la Campiña PH, El conjunto se encuentra en una zona consolidada, con servicios públicos básicos y vías de acceso pavimentadas, con tránsito de vehículos pesados debido a las construcciones de edificaciones que se encuentran en el sector.

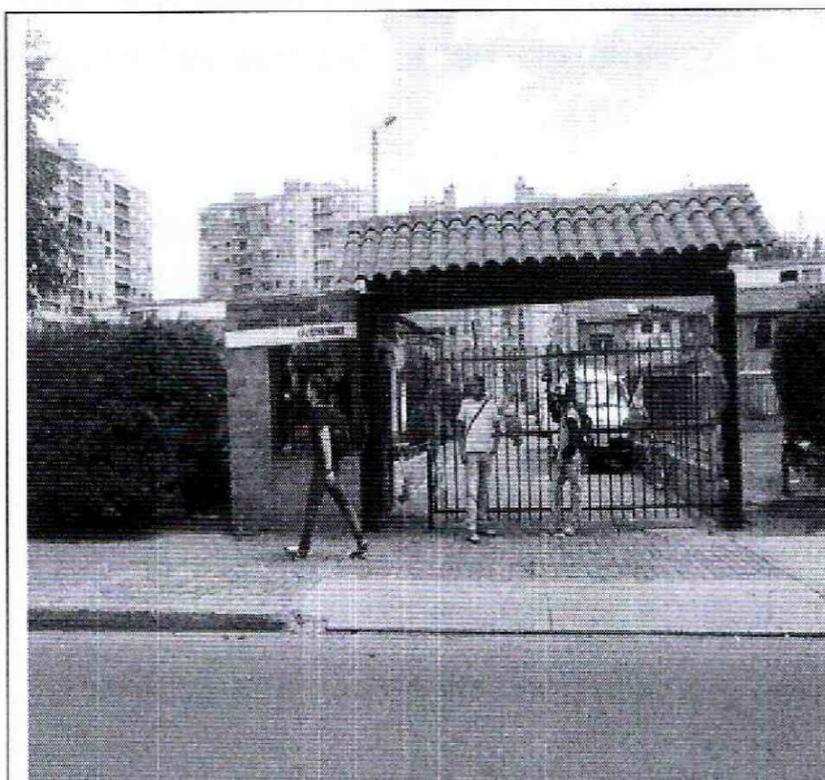
El conjunto residencial de la Agrupacion de Vivienda Arboleda de la Campiña PH, se encuentra conformado por ciento cuarenta y tres viviendas de dos y tres niveles, construidas bajo un sistema de mampostería estructural, con ladrillo a la vista y placa de entepiso en concreto y cubierta en teja de asbesto cemento. No se identificaron daños tales como grietas, deformaciones y/o pérdida de verticalidad sobre los elementos que conforman las viviendas que pudiesen comprometer la estabilidad de las mismas ante cargas normales de servicio, sin embargo es posible que ante la presencia de cargas dinámicas como por ejemplo un sismo, se puedan presentar afectaciones (Ver fotografía 1, 2,3 y 4).

**Foto No 1:** Fachada de la entrada principal de la Agrupación de Vivienda Arboleda de la Campiña I PH.

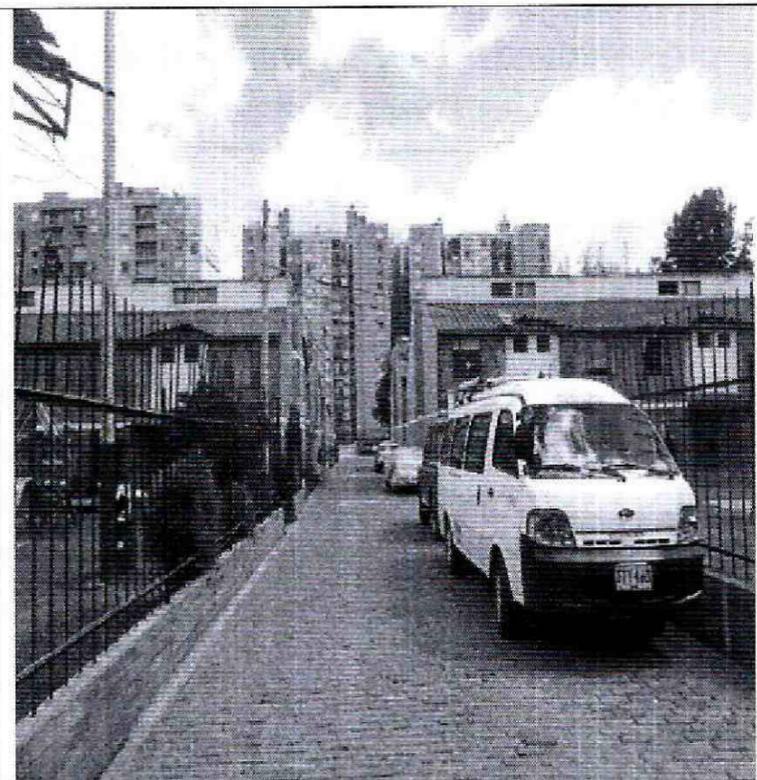
**Foto No 2:** Acceso de la entrada principal de la Agrupación de Vivienda Arboleda de la Campiña I PH.

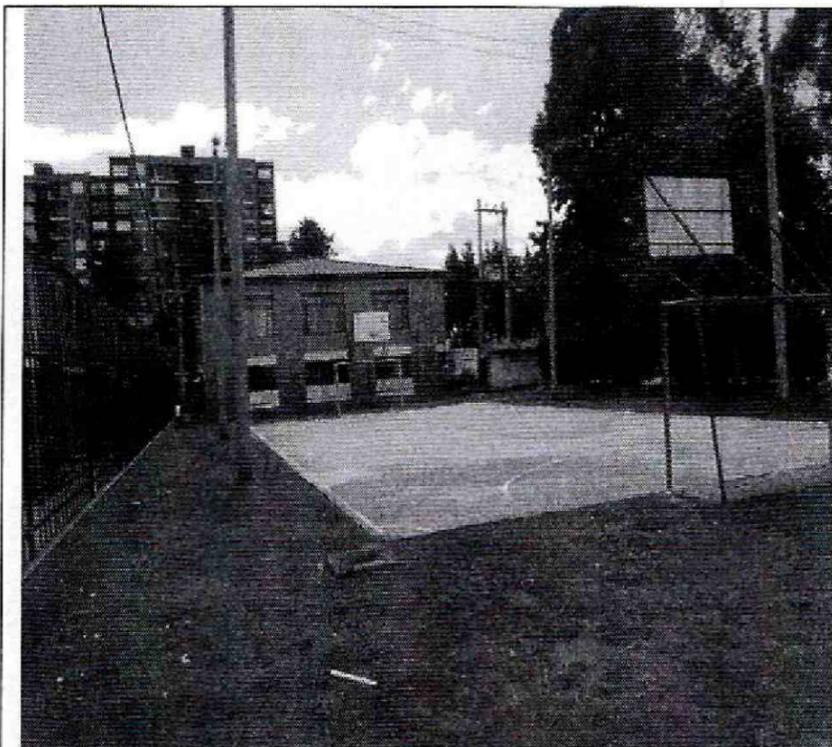
Foto No 3: Vista General del salón comunal de la Agrupación de Vivienda Arboleda de la Campiña I PH.

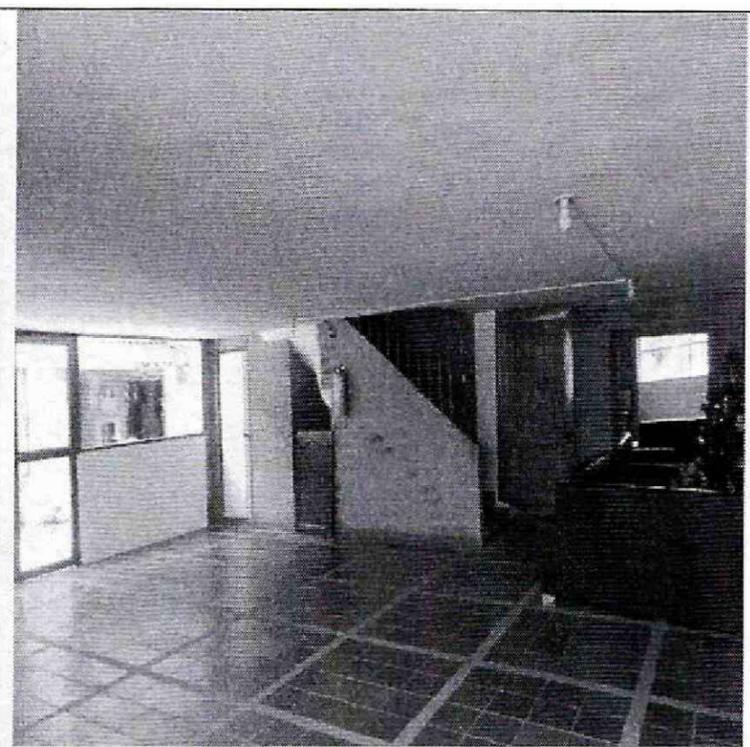
Foto No 4: Instalaciones internas del salón Comunal de la Agrupación de Vivienda Arboleda de la Campiña I PH.

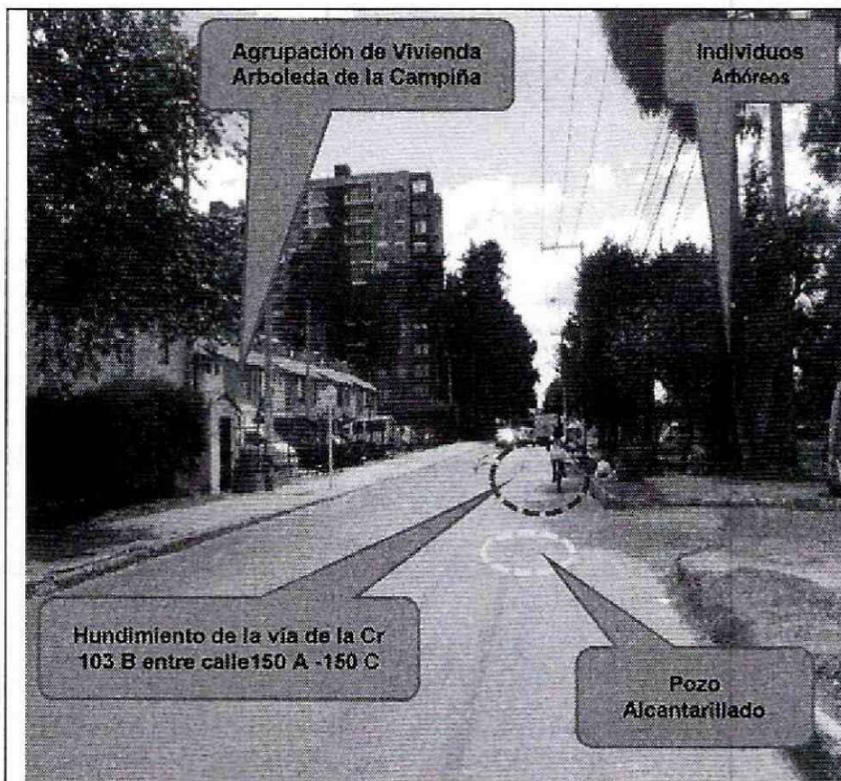
Se evidencian varias afectaciones sobre la Carrera 103B, entre Calles 150 A Y 150C frente a la urbanización del conjunto residencial de la Agrupacion de Vivienda Arboleda de la Campiña PH, relacionadas con el hundimiento progresivo (Tipo - Batea) en un tramo aproximado de 80 metros de largo por 4 metros de ancho, con

una profundidad máxima aproximada de 0.80 metros con respecto a la rasante de la vía; sobre la carpeta asfáltica se evidencia grietas longitudinales entre 5 y 30 metros de largo, con abertura de 10 cm y una profundidad de 25cm aproximadamente. (Ver fotografía 5, 6,7 y 8).

Entre las posibles causas por las cuales se presenta el hundimiento en la vía, sobre la carpeta asfáltica de la Carrera 103, entre Calles 150 A Y 150C, son los asentamientos generados por el paso de vehículos de carga liviana y pesada sobre la misma, así como las deficiencias constructivas durante el proceso de compactación del material granular que se encuentra bajo la carpeta asfáltica. También se puede relacionar los esfuerzos que ejercen las raíces de los árboles a un lado de la vía, como las posibles fugas de agua en la red hidráulicas, que se encuentran bajo la misma, así que pudiese existir desconfinamiento del terreno, situación que con base a la inspección visual no es posible precisar.

Foto No 5: Detalle del hundimiento de la Carrera. 103B sentido Norte a Sur.

A la Alcaldía Local de Suba y al responsable que adelante las obras de reparación y/o mantenimiento de la vía localizada sobre la Carrera 103<sup>B</sup> entre Calles 150<sup>a</sup> -150<sup>c</sup>

A la alcaldía Local de suba, desarrollar una inspección de la red vial local del sector que tiene bajo su responsabilidad y que se encuentran instaladas en el sector donde se ubican los predios de la Carrera 103B entre calles 150<sup>a</sup> – 150<sup>c</sup>, Barrio Catastral El Pino de la Localidad de Suba, a fin de descartar daños sobre las mismas y que en el caso de evidenciarse, implementar los correctivos pertinentes y oportunos orientados a garantizar su óptimo funcionamiento y evitar mayores riesgos en el sector.

A la Alcaldía Local de Suba, identificar al responsable de implementar las acciones necesarias dentro de su competencia, tendientes al mantenimiento y mejoramiento

de la vía Carrera 103<sup>B</sup> entre Calles 150<sup>a</sup> -150<sup>c</sup>, con el objeto de brindar la funcionalidad y estabilidad de la misma.

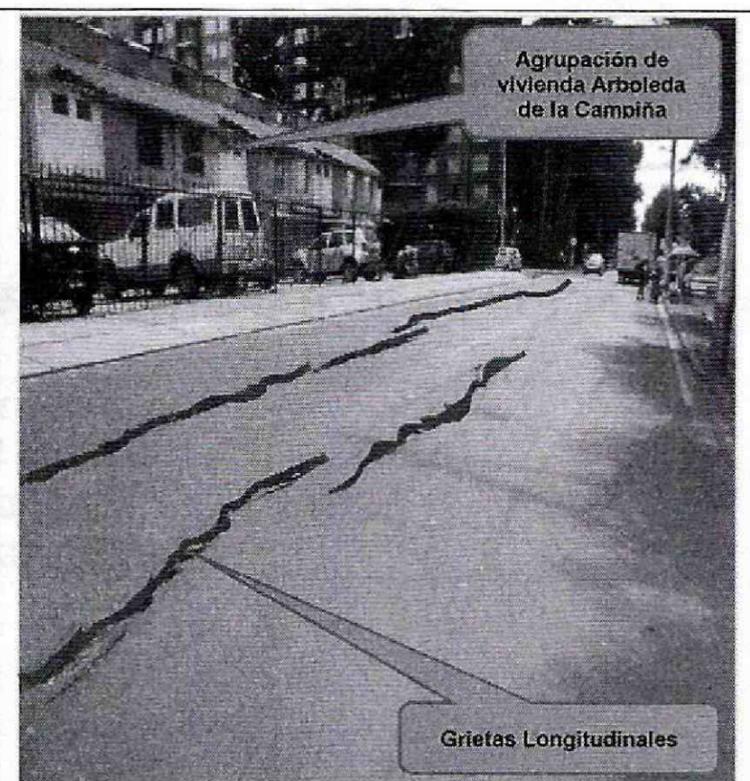
Foto No 6: Detalle grietas longitudinales de la Carrera. 103B de entre calle 150ª y 150C

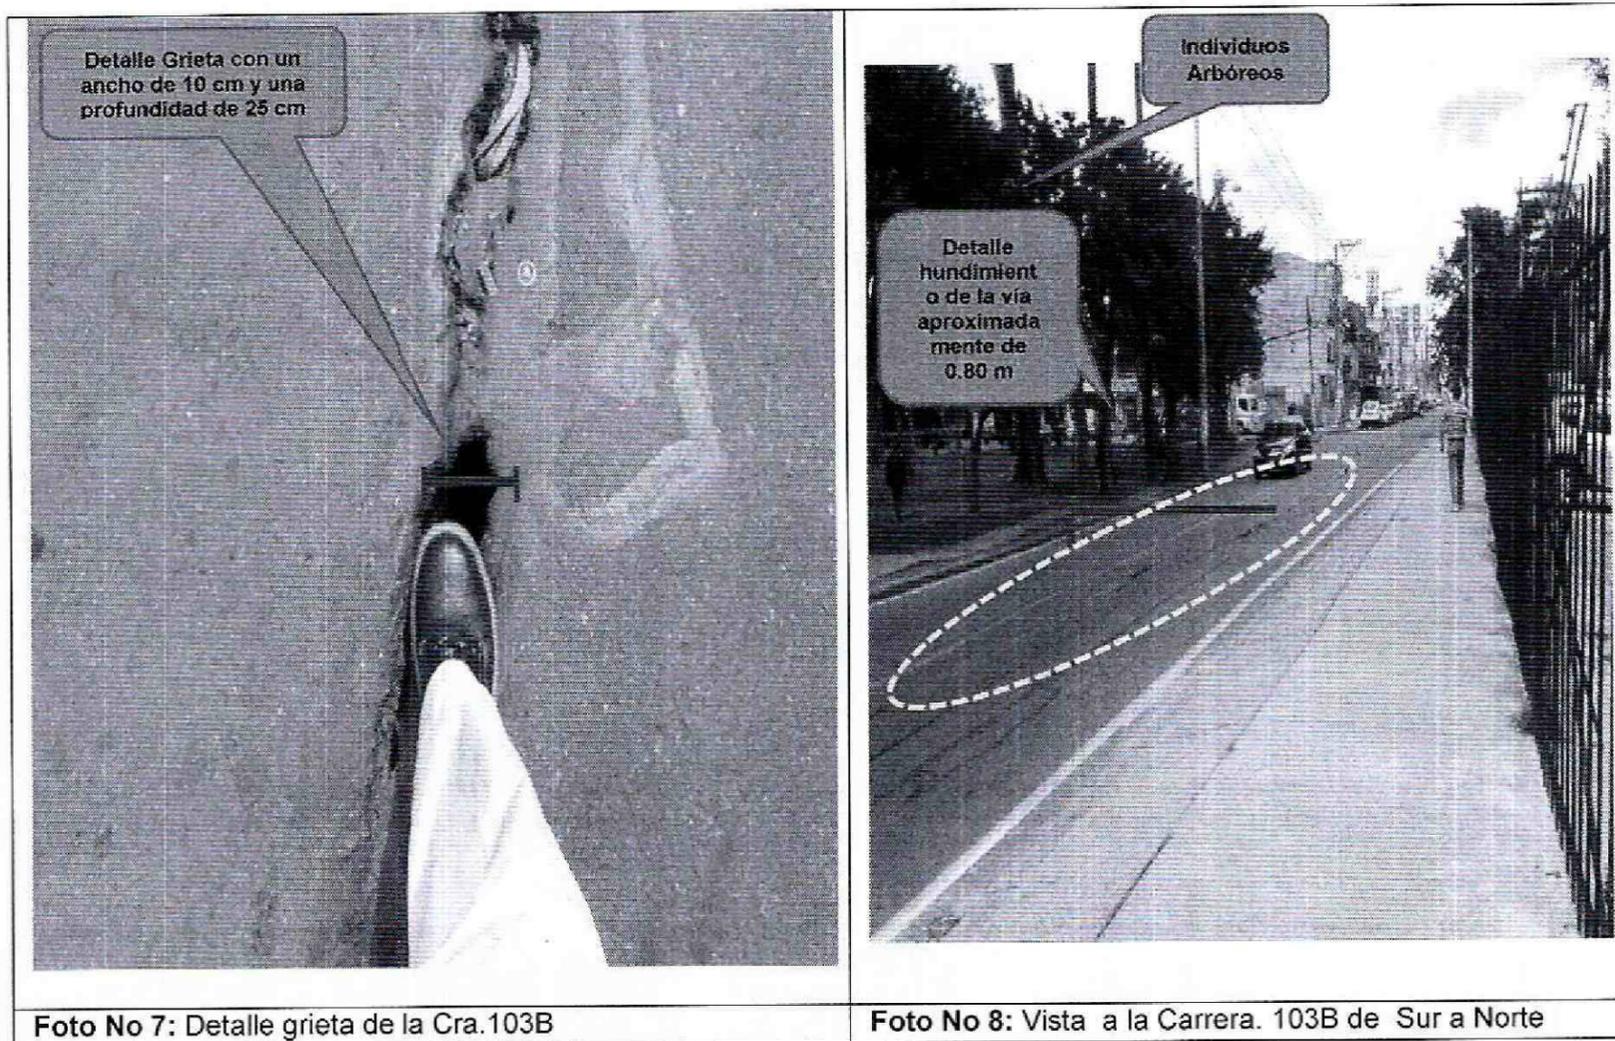
Foto No 7: Detalle grieta de la Cra.103B

Foto No 8: Vista a la Carrera. 103B de Sur a Norte
