DIAGNÓSTICO TÉCNICO DI - 8845
SUBDIRECCIÓN DE ANÁLISIS DE RIESGOS Y EFECTOS DEL CAMBIO CLIMÁTICO
COORDINACIÓN DE ASISTENCIA TÉCNICA
RADICADO IDIGER No 2015ER20763

DIRECCIÓN	Carrera 11 No 96-05 Apto.301	ÁREA DIRECTA	90 M ²		
SECTOR CATASTRAL	Chico Norte II Sector	POBLACIÓN ATENDIDA	180		
UPZ	97 – Chico Lago	FAMILIAS	1	ADULTOS	2
LOCALIDAD	Chapinero	PREDIOS EVALUADOS	1		
CHIP	AAA0092OYBS	OFICIO REMISORIO	CR-22832

En el predio de la Carrera 11 No. 96 – 05 se emplaza una edificación de cinco (05) niveles y un sótano, construido hace aproximadamente 50 años. El sistema estructural está compuesto posiblemente por mampostería confinada parcialmente mediante columnas, losas de entrepiso macizas y cierre de cubierta en losa de concreto. La edificación presenta deficiencias de diseño y construcción innatas al año en que se edificó, razón por la cual podría presentar riesgos frente a cargas dinámicas tipo sismo o a movimientos del terreno circundante.

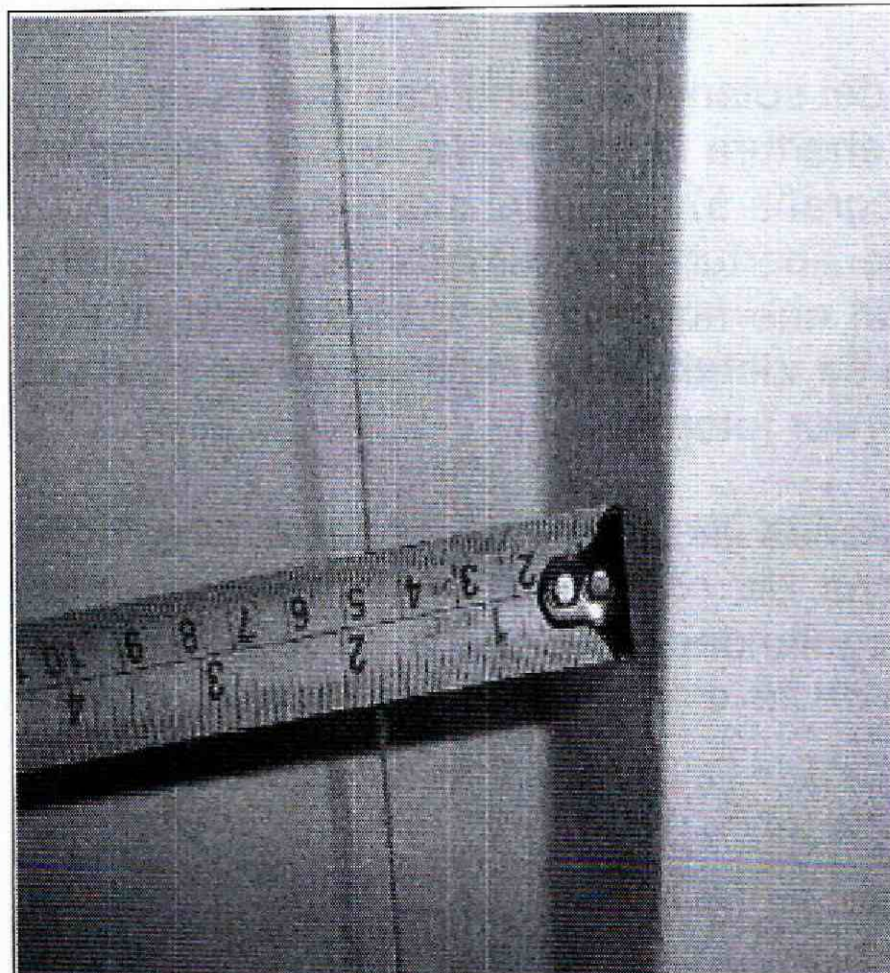
Se realiza inspección visual al interior del apartamento 301, en el cual se evidencia un desplome de aproximadamente 4.0 centímetros en algunas columnas sobre el costado suroccidental (ver fotografías 3 y 4).

Fotografía 3. Desplome de columna apartamento 301 del Edificio Montelibano

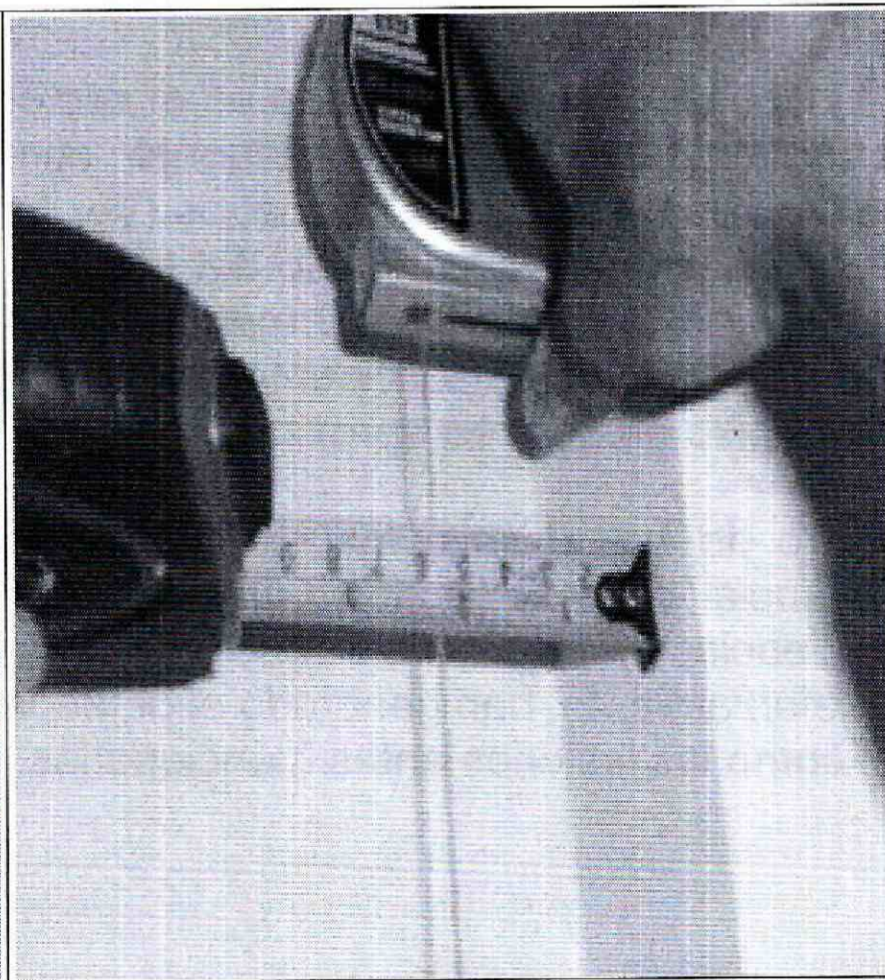
Fotografía 4. Desplome de columna apartamento 301 del Edificio Montelibano

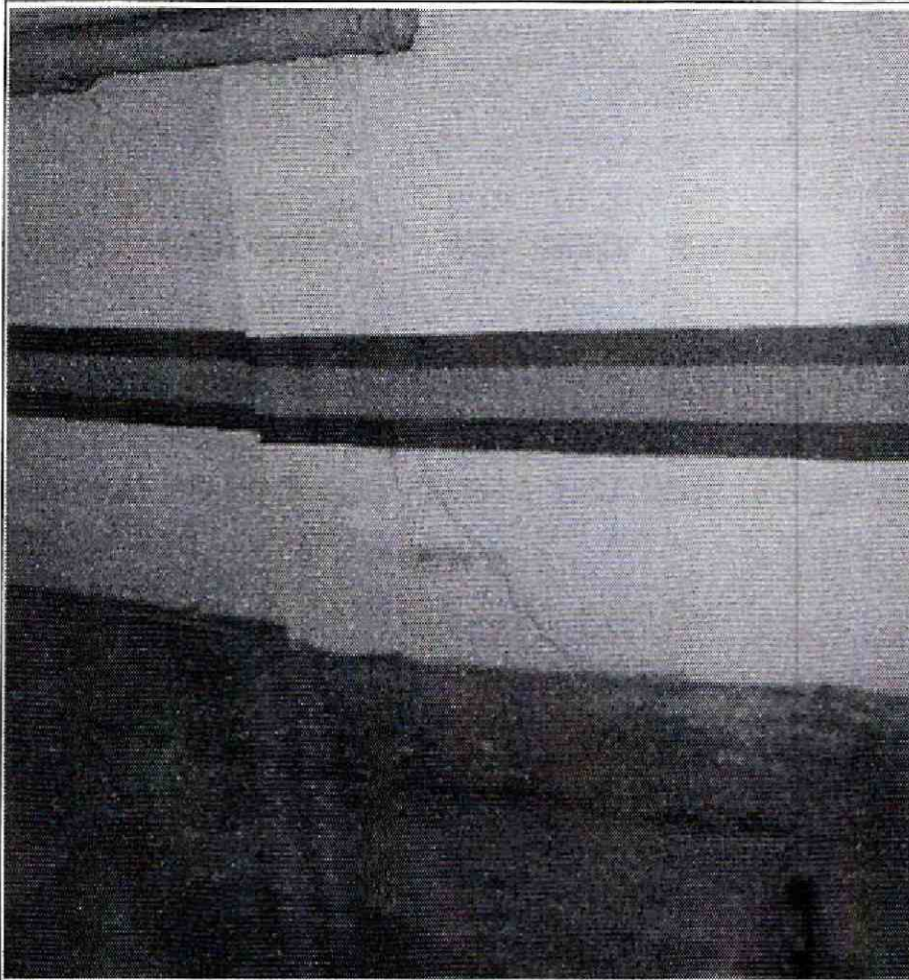
En inspección visual realizada en el sector del sótano se identifican fisuras en muro de cerramiento de tendencia diagonal, con abertura aproximada de 2.0 milímetros y longitud aproximada de 1.5 metros (Ver fotografía 5). De igual manera, se observa una fisura en la losa de entrepiso del sótano de abertura aproximada de 1.5 milímetros y longitud aproximada de 4.0 metros, al igual que humedades (Ver fotografías 6 y 8). Sobre el costado sur occidental del sótano se identifican hundimientos en la placa de contra piso en un área aproximada de 8 m² (Ver fotografía 7).

Fotografía 4. Fisura tendencia diagonal en muro de sótano

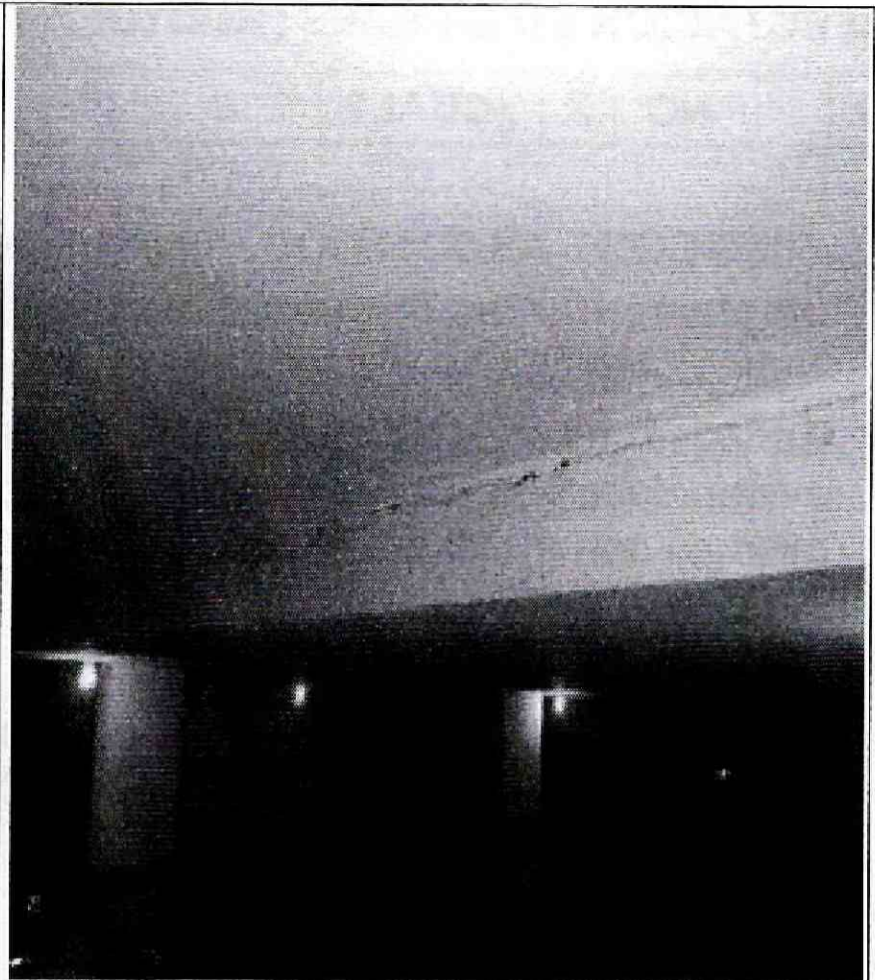
Fotografía 6. Fisura en losa de entrepiso sector del sótano
