DIAGNÓSTICO TÉCNICO – DI-8846
SUBDIRECCIÓN DE ANÁLISIS DE RIESGOS Y EFECTOS DE CAMBIO CLIMÁTICO
COORDINACIÓN DE ASISTENCIA TÉCNICA
RADICADO IDIGER 2015ER22035

DIRECCIÓN	Carrera 9 No 10-37	ÁREA DIRECTA	1 Ha				
SECTOR CATASTRAL	Centro Administrativo	POBLACIÓN ATENDIDA	15				
UPZ	94- la Candelaria	FAMILIAS	0	ADULTOS	10	NIÑOS	5
LOCALIDAD	17- La Candelaria	PREDIOS EVALUADOS	1				
CHIP	AAA0030LURU	OFICIO REMISORIO	CR-22839

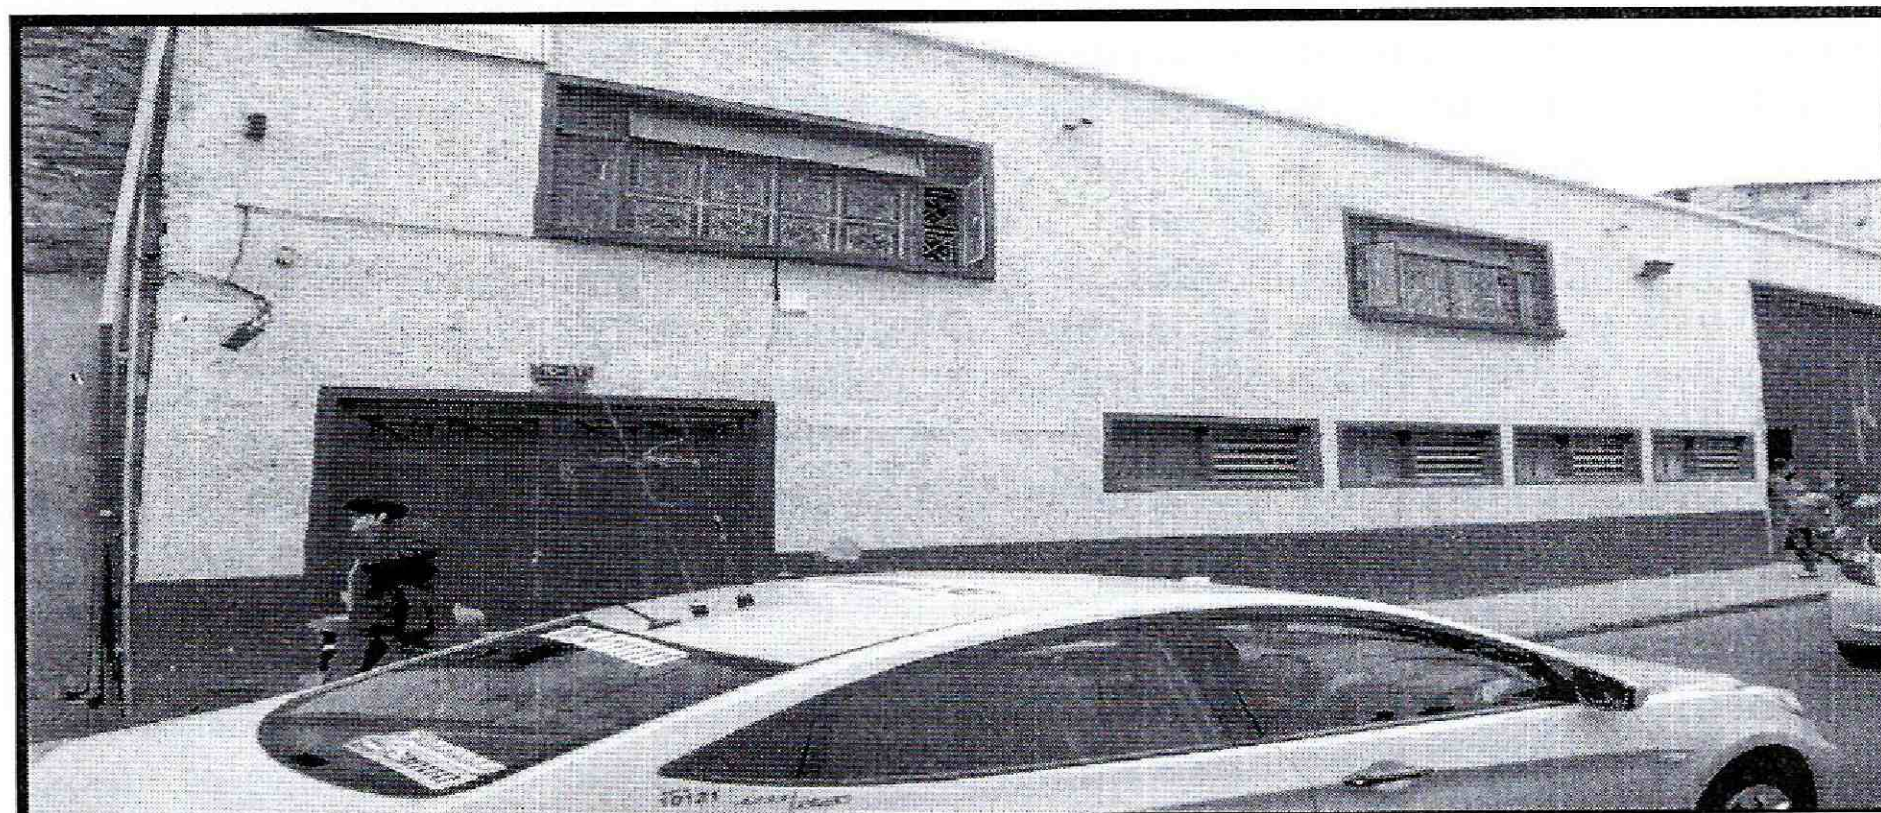
El día 18 de Diciembre de 2015 en atención al radicado 2015ER22035, personal del Instituto Distrital de Gestión de Riesgos y Cambio Climático IDIGER, realizó visita técnica al predio ubicado en la Carrera 9 No 10-37 en el Sector Catastral Centro Administrativo de la Localidad de La Candelaria, en donde se emplaza una edificación de dos niveles, cuyo sistema estructural está basado en muros de carga con placas de entrepiso en madera, construida hace más de 70 años y que se encuentra incluida dentro de los predios con tratamiento especial de conservación histórica al centro histórico. Actualmente la edificación se encuentra en proceso de demolición, sin embargo, al momento de la visita esta actividad se encontraba detenida, encontrándola parcialmente demolida (Ver Fotografía 1).

Fotografía 1. Vista general del predio de la Carrera 9 No 10-37 en el Sector Catastral Centro Administrativo de la Localidad de La Candelaria.

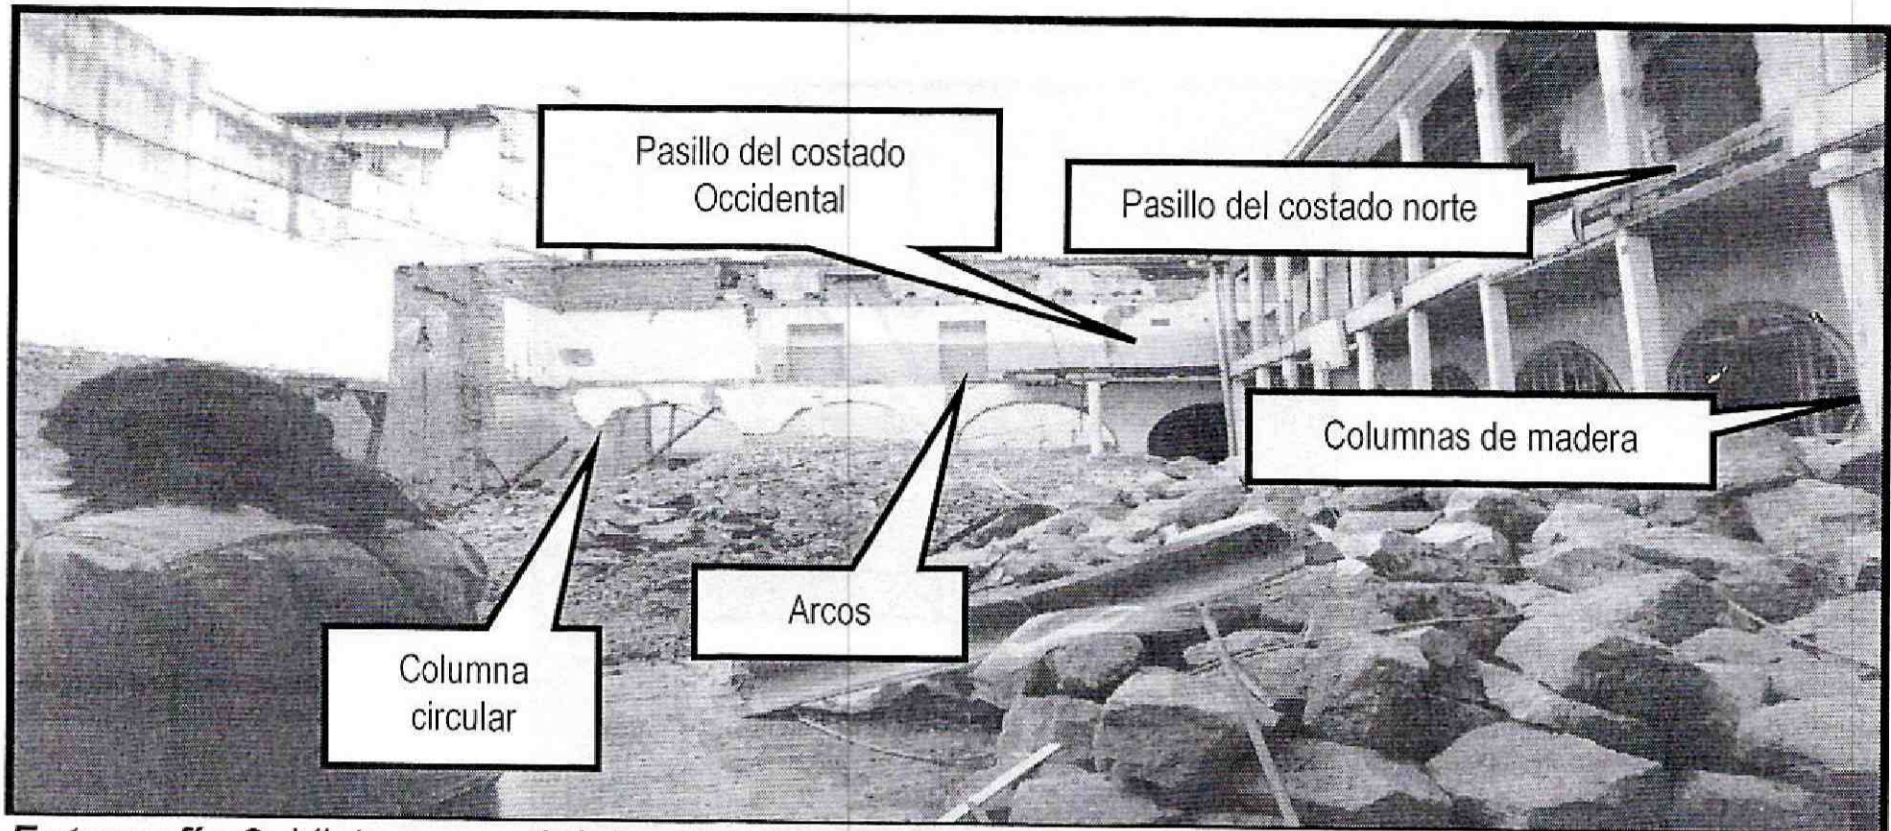
La edificación posee un patio central descubierto, delimitado hacia el costado norte por una construcción de dos niveles con pasillo en el segundo piso con vista hacia el patio, sostenido por columnas en madera de sección rectangular; hacia el costado occidental, se evidencia una construcción de dos niveles cuyo pasillo del segundo nivel actualmente con demolición parcial, se encuentra sostenido por medio de arcos de mampostería, y en sus partes inferiores por columnas circulares del mismo material (Ver Fotografía 2).

Fotografía 2. Vista general del patio y las construcciones del costado norte y occidental en el predio de la Carrera 9 No 10-37, en Sector Catastral Centro Administrativo de la Localidad de La Candelaria

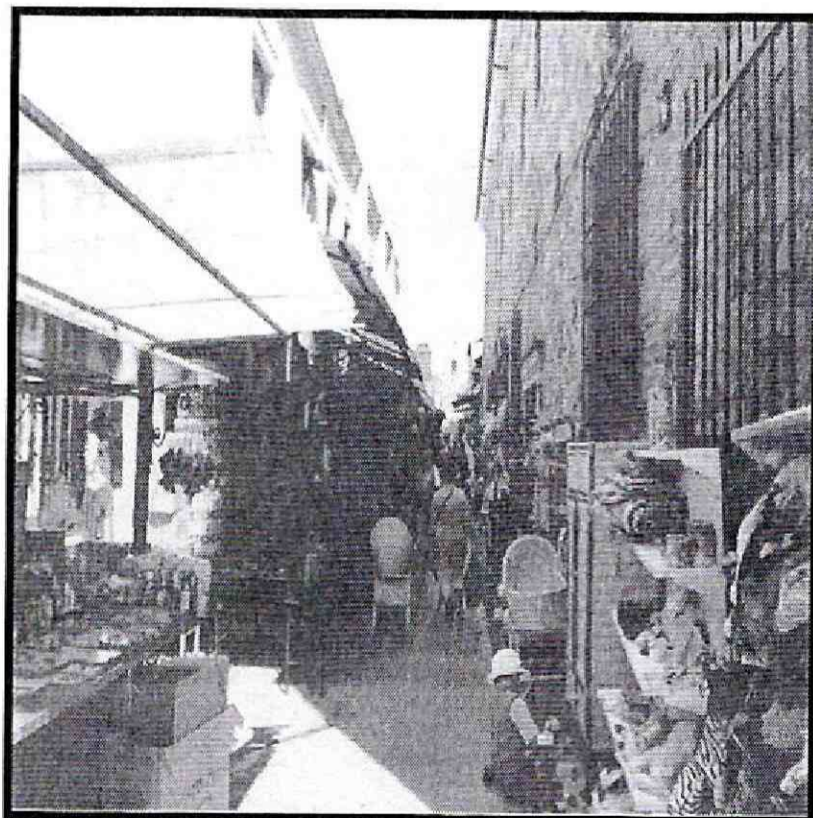
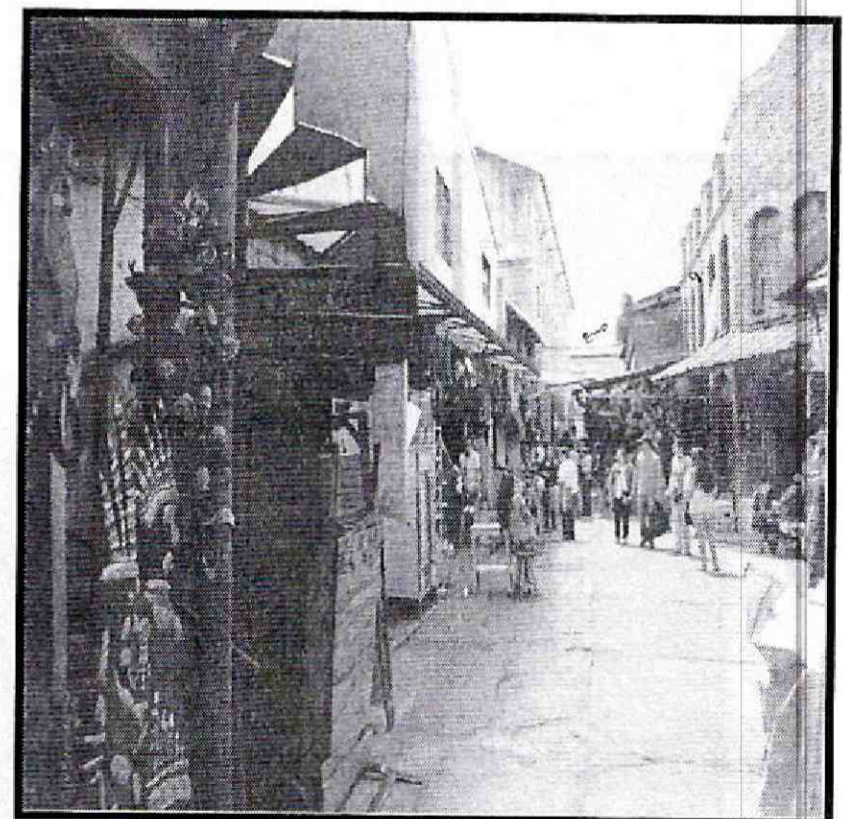
El predio de la Carrera 9 No 10-37 colinda hacia el costado occidental con locales comerciales de dos niveles construidos hace más de 60 años, incluidos dentro de los predios con tratamiento especial de conservación histórica al centro histórico, cuyos sistemas estructurales están basados en muros de carga con entrepisos en madera que poseen cierto grado de deterioro (Ver Fotografías 3 y 4). Los locales y la edificación están separados por un muro de mampostería simple compartido, con dimensiones aproximadas a los 30m de largo por 7m de alto, con espesores que varían entre los 30cm y 50cm aproximadamente. El muro posee machones de mampostería cada 4m (aprox) que le aportan rigidez al mismo.

Fotografías 3 y 4. Locales comerciales que colindan hacia el costado occidental con el predio de la Carrera 9 No 10-37, en Sector Catastral Centro Administrativo de la Localidad de La Candelaria.

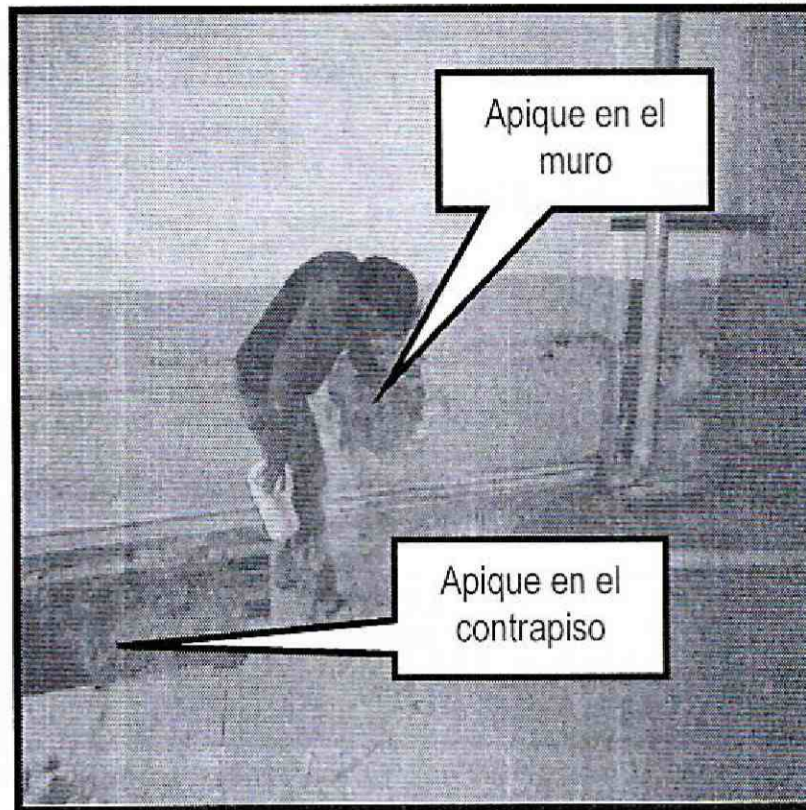
Para verificar si el muro divisorio entre la edificación y los locales comerciales era compartido o doble, los responsables del predio de la Carrera 9 No 10-37, realizaron apiques junto al muro y dentro del mismo, al interior de la edificación. En el primer nivel, junto a la parte central del muro, se evidencia un apique sobre el contrapaso de madera con un área aproximada a los 2m² y a los 1.50m de profundidad, adicionalmente se evidencian apiques en el primer y segundo nivel en el muro, con áreas hasta de 0.09m² (Ver Fotografías 5-7). Junto al descanso de las escaleras que permiten el acceso al segundo nivel en la construcción del costado occidental, se evidencia un apique mucho más grande a los anteriormente descritos, que involucra una de las mochetas del muro; este orificio tiene un área aproximada al metro cuadrado, con una profundidad aproximada a los 40cm, quedando a la vista las hiladas de mampostería de la cara del muro de cerramiento de los locales comerciales, evidenciándose los empotramientos de las vigas de madera que sostienen los entrepisos de madera del local comercial del costado posterior (Ver fotografías 8 y 9). A pesar de los orificios realizados en el muro compartido, no se evidencian pandeos, grietas, fisuras o pérdida de verticalidad en el mismo que comprometa su estabilidad en la actualidad.

Fotografía 5 Apique en el contrapiso junto al muro de cerramiento del costado occidental del predio de la Carrera 9 No 10-37, en Sector Catastral Centro Administrativo de la Localidad de La Candelaria.

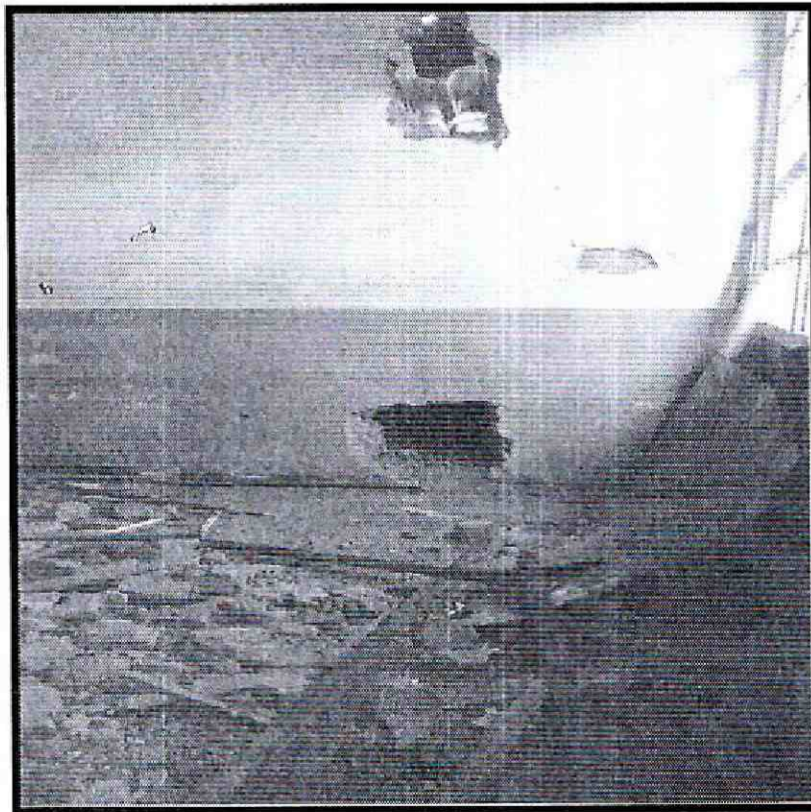
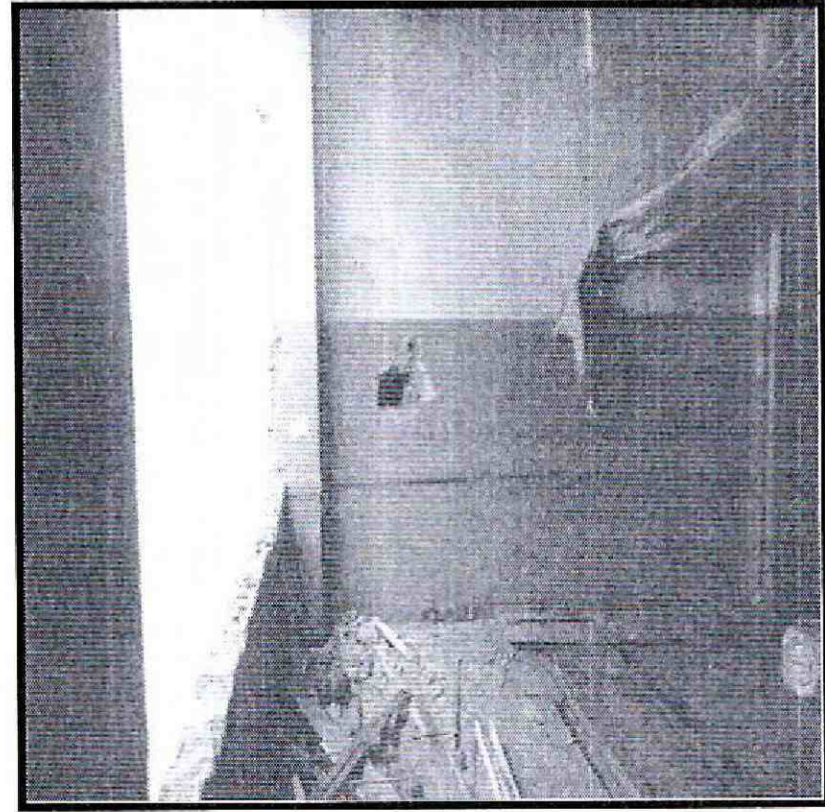
Fotografías 6 y 7. Apiques en el muro de cerramiento del costado occidental del predio de la Carrera 9 No 10-37, en Sector Catastral Centro Administrativo de la Localidad de La Candelaria.

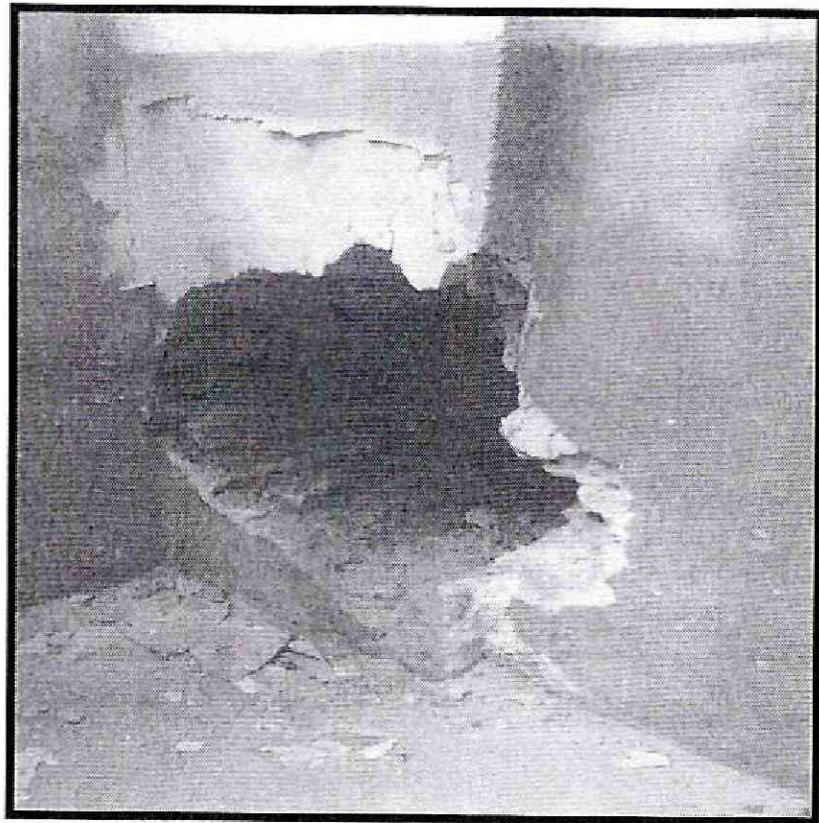
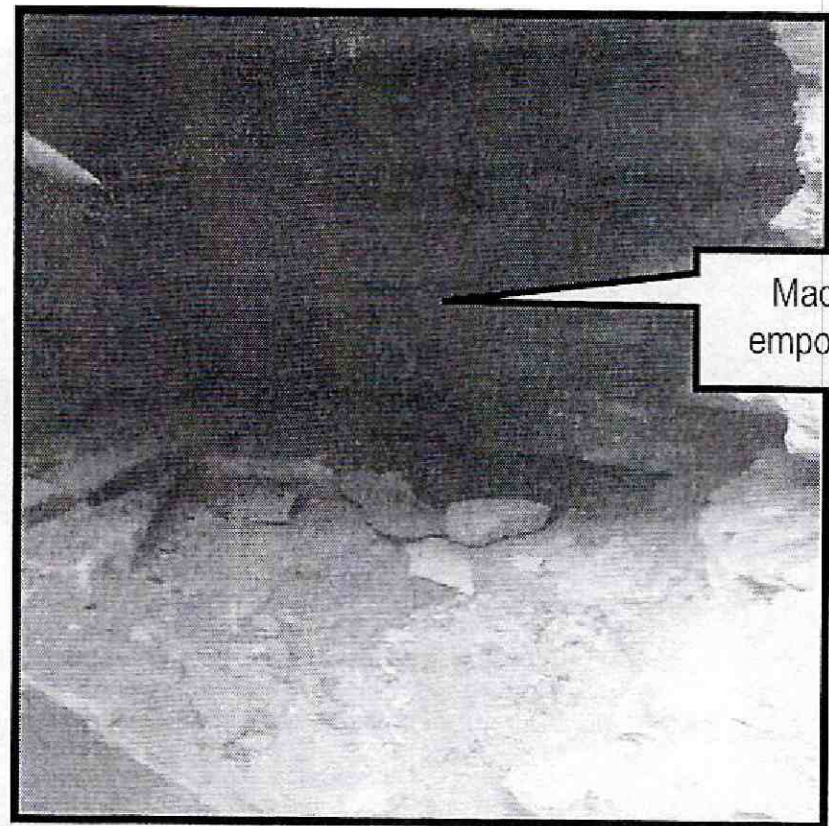
Maderos empotrados

Fotografías 8 y 9. Apiques en el muro de cerramiento del costado occidental junto al descanso de la escalera en el predio de la Carrera 9 No 10-37, en Sector Catastral Centro Administrativo de la Localidad de La Candelaria.

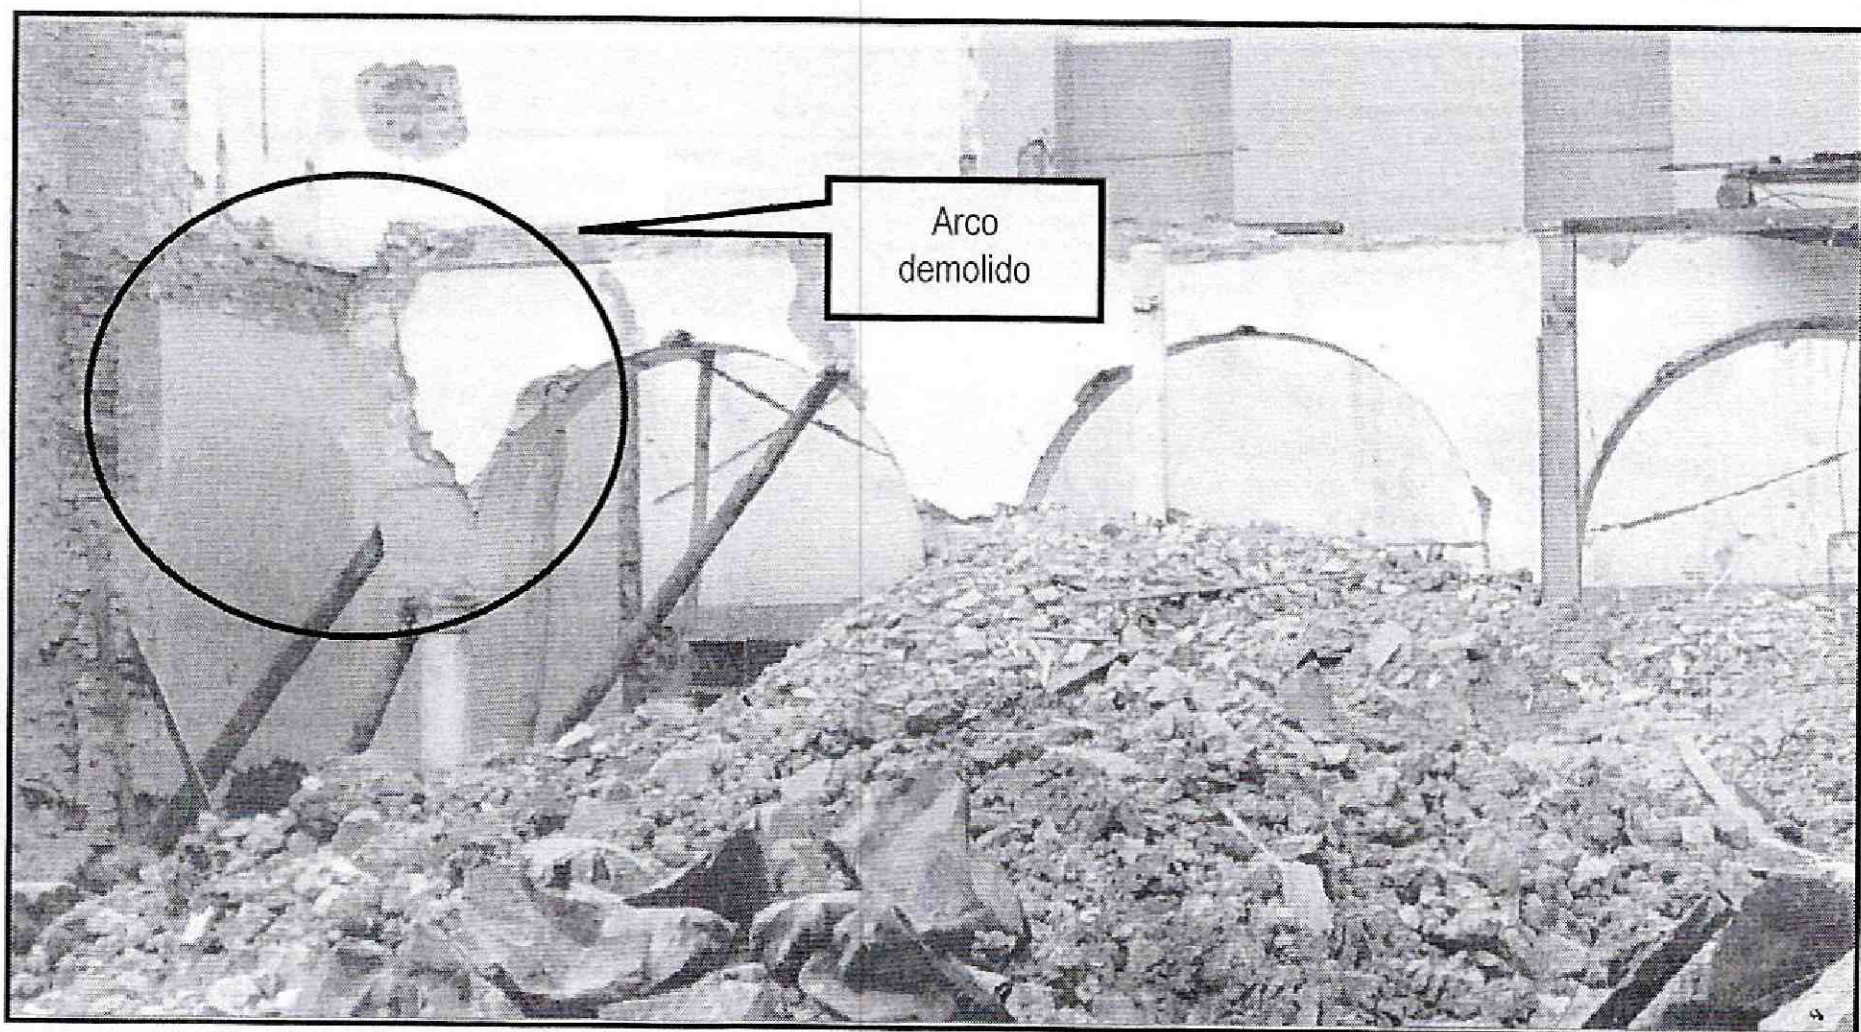
Los trabajos de demolición incluyeron el arco del costado sur, que hace parte del grupo de arcos que sostenía el entrepiso del pasillo de la construcción del costado occidental. Al quedar el conjunto de arcos sin apoyo sobre el costado sur, estos quedan inestables (Ver fotografía 10).

Fotografía 10. Demolición del arco del costado sur del conjunto de arcos que sostenían el pasillo de segundo nivel de la construcción del costado occidental, en el predio de la Carrera 9 No 10-37 en Sector Catastral Centro Administrativo de la Localidad de La Candelaria.

- Dadas las demoliciones parciales que se han realizado en el predio de la Carrera 9 No 10-37, en Sector Catastral Centro Administrativo de la Localidad de La Candelaria, en la que varios elementos estructurales han quedado inestables(como los arcos y entrepiso del costado occidental), se podrían presentar colapsos parciales o totales de los mismos ante cargas normales de servicio.

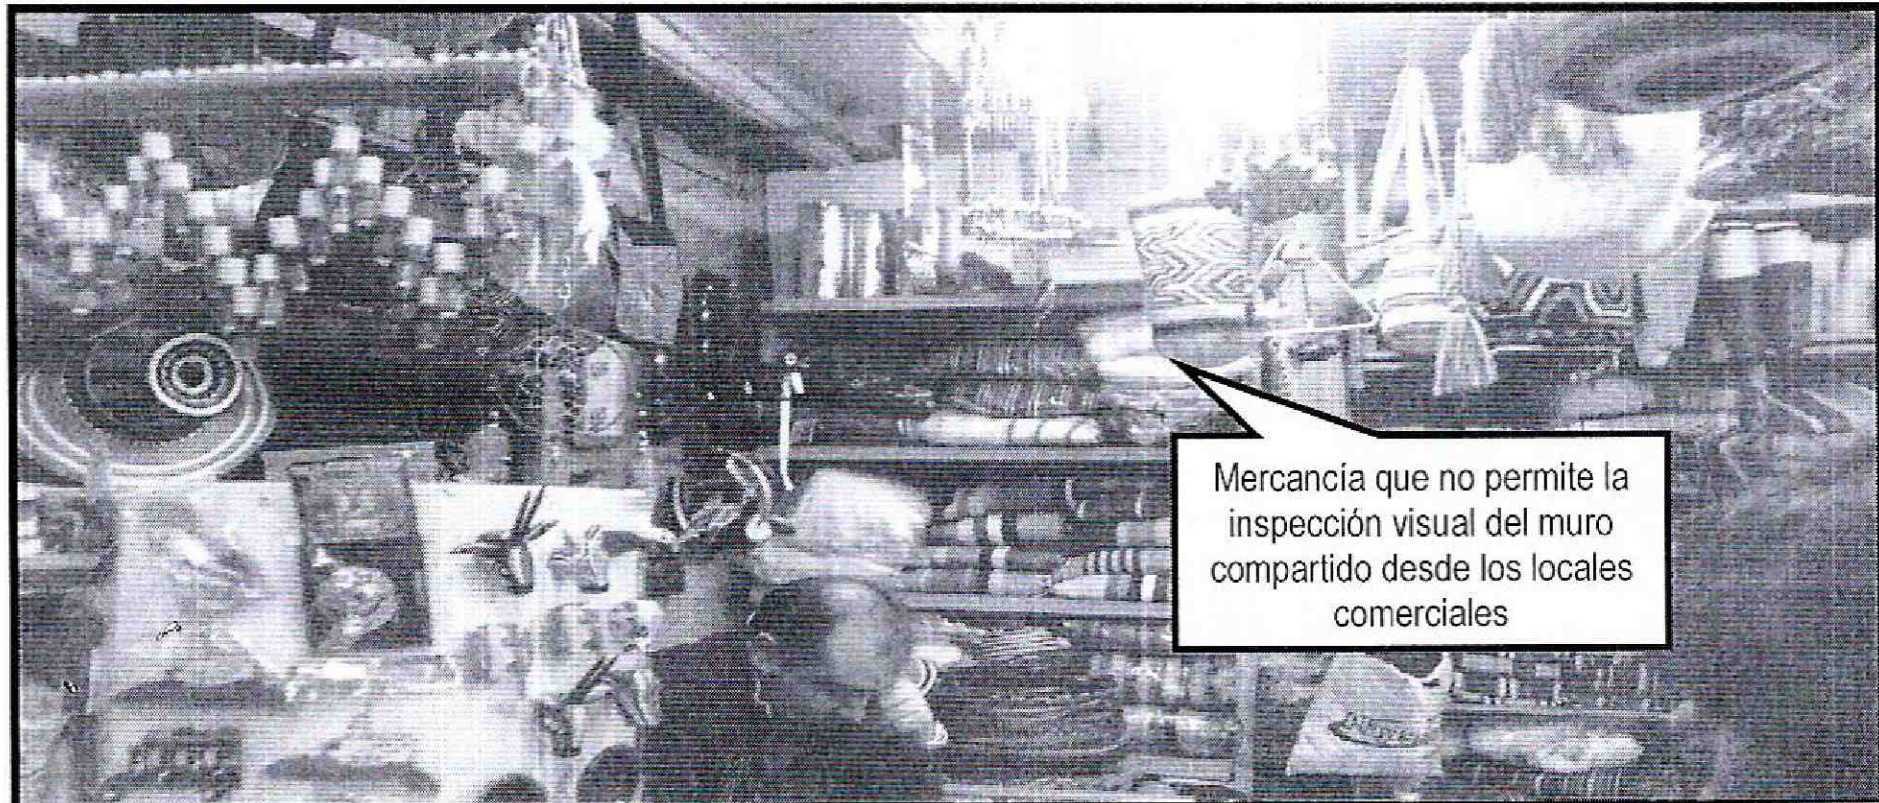
Fotografía 11. Locales comerciales colindantes hacia el costado occidental con el predio de la Carrera 9 No 10-37, en el Sector Catastral Centro Administrativo de la Localidad de La Candelaria.

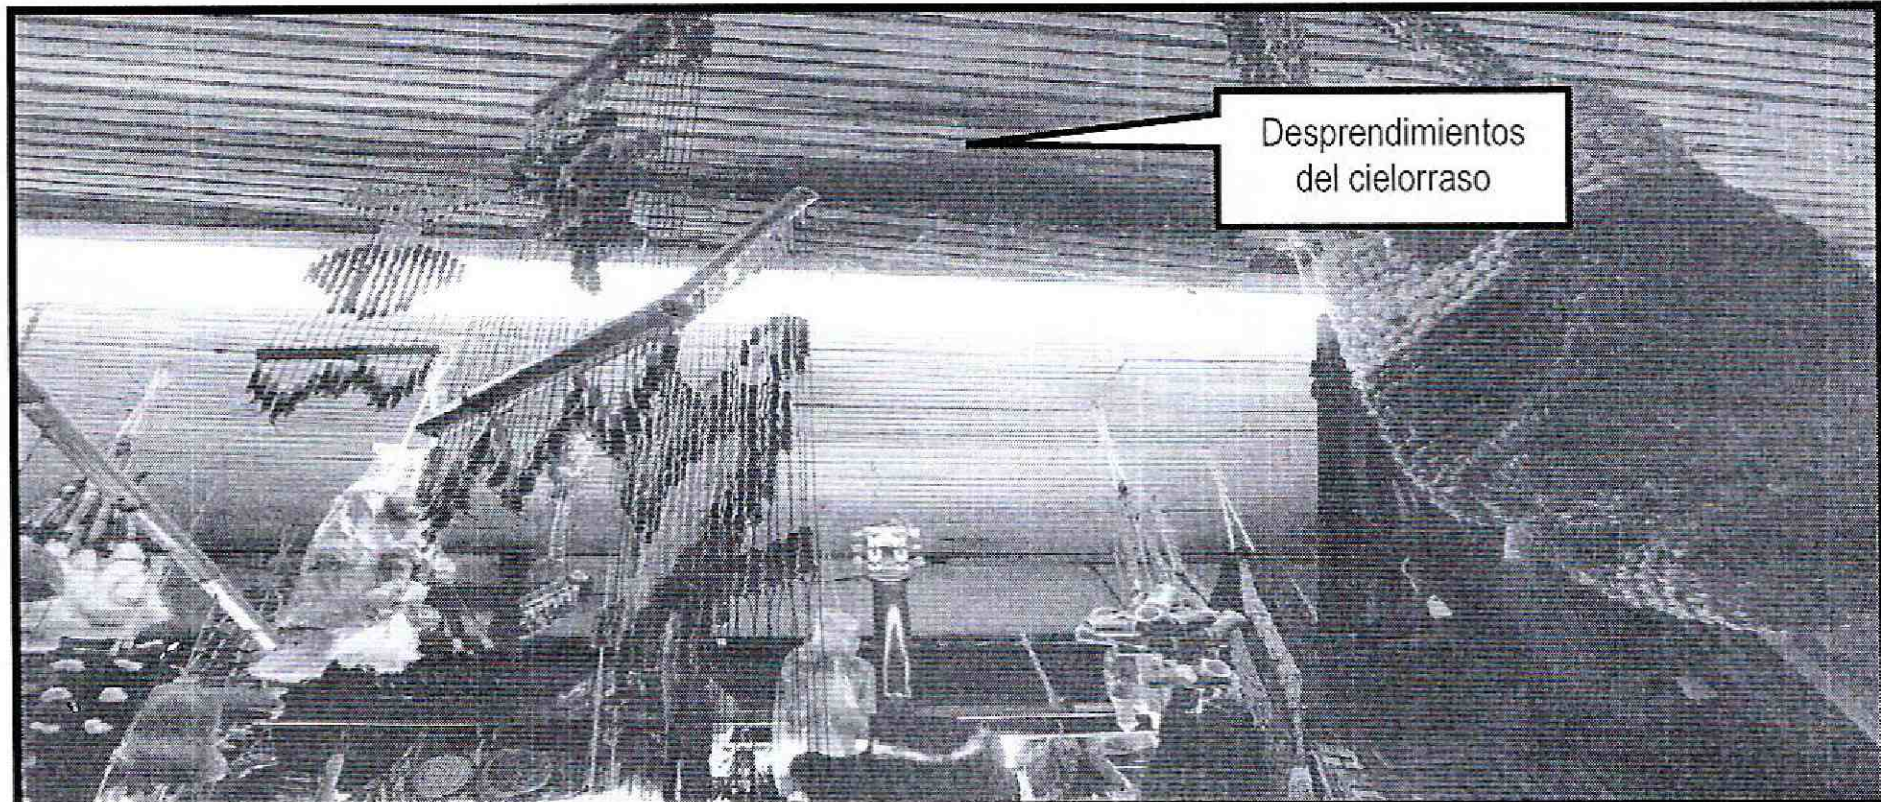
Se realiza inspección visual a los locales comerciales colindantes por el costado occidental con el predio de la Carrera 9 No 10-37, con el objeto de evaluar el muro compartido desde estos locales, sin embargo, no se pudo realizar dicha evaluación dado que se encontraban estantes con mercancía que tapaban la cara del muro en este sector (Ver Fotografía 11). Durante la visita técnica al local comercial con nomenclatura Carrera 9A No 10-50 que colinda hacia el costado occidental con el predio de la Carrera 9 No 10-37, se evidenció el entrepiso en madera con pandeos excesivos y desprendimientos parciales de su cielorraso conformado por listones de madera, adicionalmente, se evidencia al caminar sobre el mismo movimientos oscilatorios pronunciados (Ver Fotografía 12).

Dentro de las posibles causas de las afectaciones evidenciadas en el entrepiso del predio de la Carrera 9A No 10-50, está la vetustez de los materiales que lo conforman, lo cual ha generado desgaste y/o fatiga de los mismos, así como a la falta de mantenimiento a lo largo de los años.

Fotografía 12. Entrepiso inestable en el predio de la Carrera 9A No 10-50 en el Sector Catastral Centro Administrativo de la Localidad de La Candelaria.

- La estabilidad estructural del entrepiso del predio de la Carrera 9A No 10-50 en el Sector Catastral Centro Administrativo de la Localidad de La Candelaria se encuentra comprometida en la actualidad ante cargas normales de servicio.

- Al responsable y/o responsables del predio de Carrera 9A No 10-50 en el Sector Catastral Centro Administrativo de la Localidad de La Candelaria, acatar la recomendación de restricción parcial de uso del segundo nivel hasta tanto se realicen las acciones de reforzamiento en el entrepiso que garanticen la estabilidad del mismo. Este reforzamiento, mantenimiento y reparamiento del entrepiso debe adelantarse con personal idóneo de acuerdo con lo indicado por el Instituto Distrital del Patrimonio Cultural –IDPC, dado que es una edificación con tratamiento especial de conservación histórica al centro histórico.
