DIAGNÓSTICO TÉCNICO DI-8847
SUBDIRECCIÓN DE ANÁLISIS DE RIESGOS Y EFECTOS DE CAMBIO CLIMÁTICO
COORDINACIÓN DE ASISTENCIA TÉCNICA
RADICADO IDIGER 2015ER19789

DIRECCIÓN	Carrera 3A No. 163-34	ÁREA DIRECTA	850 m ²		
BARRIO	Santa Cecilia Norte Parte Alta.	POBLACIÓN ATENDIDA	7		
UPZ	11 – San Cristóbal Norte.	FAMILIAS	1	ADULTOS	1
LOCALIDAD	01 – Usaquén.	PREDIOS EVALUADOS	1		
CHIP	AAA0185BTAF	OFICIO REMISORIO	CR-22840.

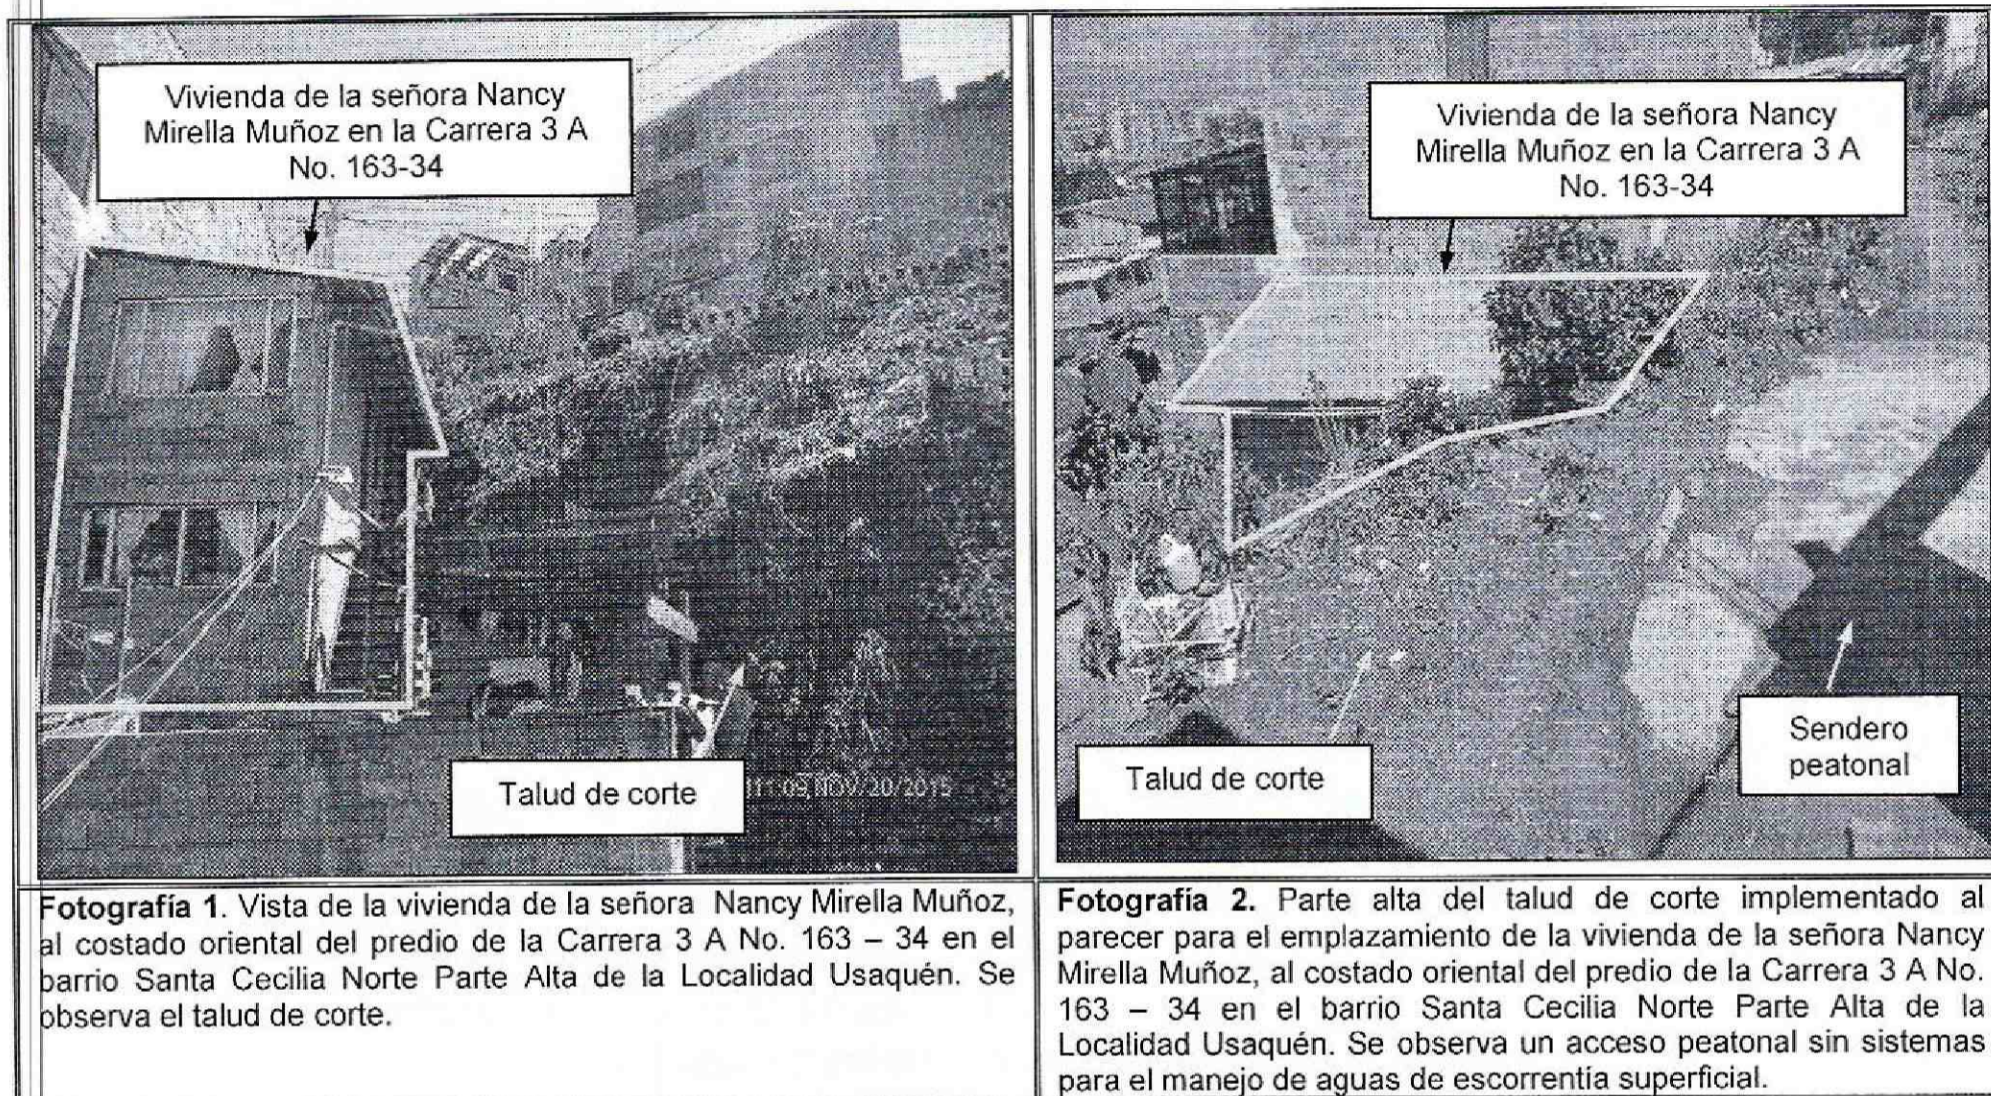
5. REGISTRO FOTOGRAFICO.

Si bien al interior del predio de la Carrera 3 A No. 163 – 34 se identificaron cinco (5) unidades habitacionales, se evalúa la unidad habitacional donde habita la señora Nancy Mirella Muñoz de acuerdo al radicado de la referencia (*ver fotografía 1*); vivienda que presenta dos (2) niveles, construida bajo un sistema estructural de mampostería parcialmente confinada, pisos en mortero, placa de entepiso en concreto reforzado y cubierta en tejas de zinc, soportadas por correas de madera, la cual presenta deficiencias constructivas relacionadas con la carencia y continuidad de elementos de confinamiento tipo vigas y columnas y sobre la cual no se identificaron daños como grietas, deformaciones y/o pérdida de verticalidad de los elementos que la conforman que pudiesen comprometer la estabilidad ante cargas normales de servicio.

Para el emplazamiento y posterior construcción de la vivienda evaluada, se implementó al parecer un talud de corte al costado oriental del predio (*ver fotografía 1 y 2*) con una pendiente entre los 60° y los 90°, en una altura de 5 m a lo largo de 8 m aproximadamente, conformado por un estrato rocoso fracturado, suelo residual y cobertura vegetal, sin medidas de contención, protección, ni sistemas para el manejo de aguas de escorrentía superficiales. El talud presenta hacia su parte alta una vía peatonal correspondiente a la Carrera 2 B desde la cual se han presentado desprendimientos menores de suelo residual, depositándose en la pata del talud sin afectar espacios de la vivienda de la señora Nancy Mirella Muñoz.

Según la señora Nancy Mirella Muñoz, en épocas de lluvias y en eventuales labores de aseo de las edificaciones de la parte alta del sector, las aguas discurren hacia el sector donde se ubica la vivienda, por la cara del talud mencionado; situación que si bien no fue posible evidenciar con la inspección visual al momento de la vista técnica, es posible que suceda, dada la carencia de obras hidráulicas para el manejo de las mismas, lo que

favorece los desprendimientos menores de suelo residual dada la carencia de medidas de protección sobre el talud de corte evaluado.

- Al responsable y/o responsables del predio de la Carrera 3 A No. 163 – 34 en el barrio Santa Cecilia Norte Parte Alta de la Localidad Usaquén, implementar las medidas encaminadas a garantizar la estabilidad del talud de corte evaluado ubicado al costado oriental de la edificación donde habita la señora Nancy Mirella Muñoz Ruiz y su familia. Dichas acciones deben realizarse mediante la implementación de obras de protección geotécnica, las cuales deberán contar con sistemas de drenaje para la evacuación de las aguas superficiales y sub-superficiales, con el fin de garantizar la estabilidad del mismo; acciones que deberán desarrollarse con el apoyo de personal idóneo, garantizando que se cumplan los requerimientos establecidos en el Decreto No. 926 del 19 de marzo de 2010 y el Decreto 340 del 13 de Febrero de 2012, Reglamento Colombiano de Construcción Sismo Resistente NSR-10 de acuerdo con la normatividad vigente y para lo cual deberán tramitarse los permisos y licencias respectivas.

- A la alcaldía local de Usaquén y a la Empresa de Acueducto, Aseo y Alcantarillado de Bogotá – EAB, desde su competencia, identificar el responsable de implementar las acciones necesarias encaminadas a garantizar el adecuado manejo de las aguas de escorrentía superficial en el sector evaluado y ubicado a la altura de la Carrera 2 B con Diagonal 163 en el barrio Santa Cecilia Norte Parte Alta (costado oriental del predio de la Carrera 3 A No. 163 – 34), a fin de evitar situaciones que puedan generar filtraciones de aguas a las viviendas del sector, así como favorecer procesos de inestabilidad del terreno en dicho sector, resaltándose que las intervenciones a realizar deberán ser apoyadas por personal idóneo; garantizando que se cumplan los requerimientos establecidos en el Decreto No. 926 del 19 de marzo de 2010 y el Decreto 340 del 13 de Febrero de 2012, Reglamento Colombiano de Construcción Sismo Resistente NSR-10 de acuerdo con la normatividad vigente y para lo cual deberán tramitarse los permisos y licencias respectivas.
