DIAGNÓSTICO TÉCNICO – DI-8850 SUBDIRECCIÓN DE ANÁLISIS DE RIESGOS Y EFECTOS DE CAMBIO CLIMÁTICO COORDINACIÓN DE ASISTENCIA TÉCNICA RADICADO IDIGER 2015ER17666

DIRECCIÓN	Carrera 18 K No. 68-11 Sur	Sur ÁREA DIRECTA		60 m ²				
BARRIO	El Capri	POBLACIÓ ATENDIDA	N				6	
UPZ	67 – El Lucero	FAMILIAS	1	AD	ULTOS	2	NIÑOS	4
LOCALIDAD	19 – Ciudad Bolívar	PREDIOS EVALUADO	s				1	
CHIP	AAA0026HDLW	OFICIO REM	MISOR	10	CR-22	844

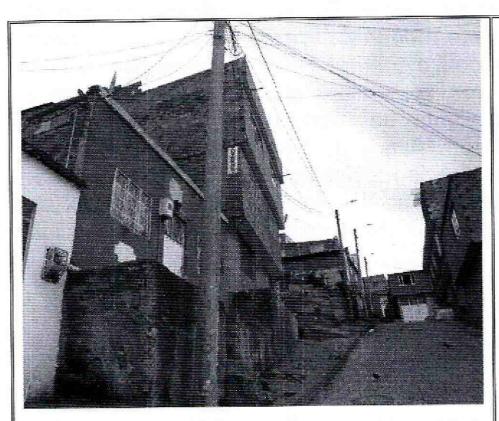
(16) de Octubre de 2015 al predio de la Carrera 18 K No. 68-11 Sur, en el Sector Vista Hermosa - Barrio el Capri, de la Localidad de Ciudad Bolívar; verificándose que el sector corresponde a una ladera de pendiente moderada, donde no se evidenciaron procesos de remoción en masa de carácter local o general. En el sector se encuentran viviendas de uno (1), dos (2) y tres (3) niveles, construidas en mampostería simple y parcialmente confinada, debido a la pendiente del terreno del sector, para la adecuación de las viviendas se implementaron taludes de corte y relleno, los cuales normalmente no cuentan con medidas de contención, como tampoco con obras para el adecuado manejo de aguas de escorrentía superficial y subsuperficial. El sector se encuentra consolidado urbanísticamente, con vías de acceso vehicular y servicios básicos domiciliarios (Ver fotografía 1).

Foto No. 1. Acceso a la vivienda de la Carrera 18 K No. 68-11 Sur, en el Sector Vista Hermosa - Barrio el Capri, de la Localidad de Ciudad Bolívar.

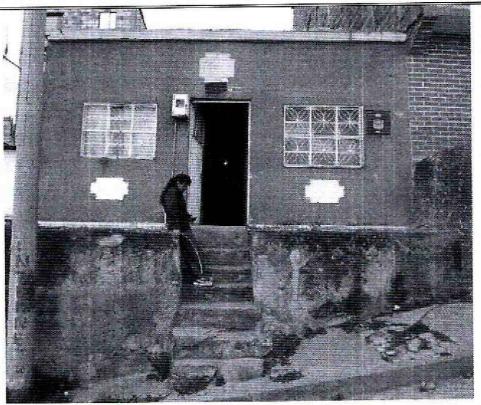
Foto No. 2. Aspecto de la vivienda de la Carrera 18 K No. 68-11 Sur, en el Sector Vista Hermosa - Barrio el Capri, de la Localidad de Ciudad Bolívar.

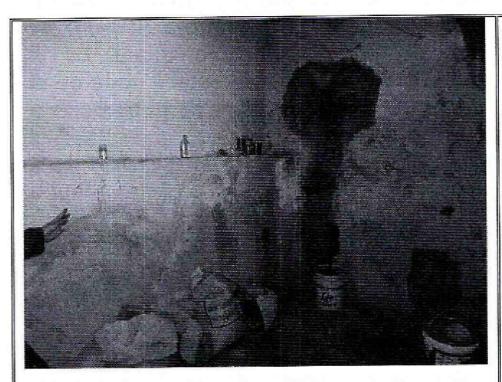
En el predio de Carrera 18 K No. 68-11 Sur, se emplaza una vivienda de un (01) nivel, construida en mampostería simple, con cubierta en tejas de asbesto-cemento y traslucidas, sostenidas por un entramado en madera que descansa sobre los muros perimetrales de la misma, la vivienda presenta deficiencias constructivas relacionadas principalmente con la ausencia de elementos de confinamiento y amarre tipo vigas y columnas, haciéndola vulnerable ante la acción de cargas dinámicas (sismo u otros). (Ver fotografía 2). Para el emplazamiento de la vivienda evaluada, se implementó un talud de corte y relleno sobre el costado oriental, con dimensiones aproximadas de 10 m de longitud, 2 m de altura y ángulo de talud de tendencia vertical, como medida de contención y/o protección sobre el talud de corte y relleno, se construyó un muro en piedra pegada con las mismas dimensiones del talud de corte. (Ver fotografía 2). Es de resaltar que los muros de cerramiento ubicados sobre el costado oriental y norte de la vivienda se encuentran en contacto directo con el muro en piedra pegada, es posible que en la zona de transición del muro y el talud de corte no cuente con obras para el manejo de las aguas de escorrentía, generando las humedades y filtraciones identificadas en dichos costados del predio. (Ver fotos 3 y 4).

Dentro de las posibles causas por las cuales se presentan las afectaciones de humedad, se puede mencionar la falta de obras para el manejo de aguas subsuperficiales, en el talud de relleno acondicionado para el emplazamiento de la vivienda de la Carrera 18 K No. 68 – 03 Sur (Esquina).

Foto No. 3. Filtración de agua y humedad sobre el costado norte y oriental, en la vivienda de la Carrera 18 K Capri, de la Localidad de Ciudad Bolívar.

- Al responsable y/o responsables de la vivienda emplazada en el predio de la Carrera 18 K No. 68-03 Sur, en el Sector Vista Hermosa, Barrio el Capri, de la Localidad de Ciudad Bolívar, realizar la verificación de las redes de acueducto internas de la vivienda, para descartar si se presentan fugas en las redes de acueducto o alcantarillado de la misma.

- Al responsable y/o responsables de la vivienda emplazada en el predio de la Carrera 18 K No. 68-11 Sur, en el Sector Vista Hermosa, Barrio el Capri, de la Localidad de Ciudad Bolívar, implementar obras para el manejo de aguas de escorrentía subsuperficial en la zona afectada de la vivienda allí emplaza, con el propósito de garantizar durante la vida útil del inmueble, las condiciones adecuadas para su uso.

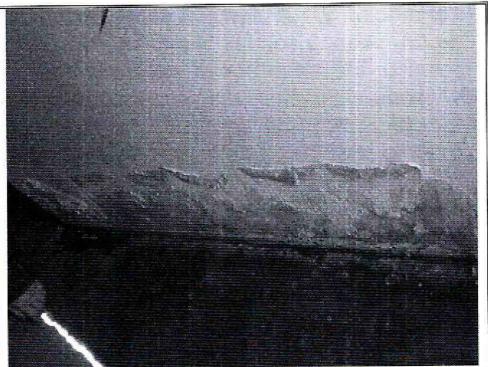
Foto No. 4. Humedad sobre el costado oriental, en la vivienda de la Carrera 18 K No. 68-11 Sur, en el Sector No. 68-11 Sur, en el Sector Vista Hermosa - Barrio el Vista Hermosa - Barrio el Capri, de la Localidad de Ciudad Bolívar.
