DIAGNÓSTICO TÉCNICO – DI-8851
SUBDIRECCIÓN DE ANÁLISIS DE RIESGOS Y EFECTOS DE CAMBIO CLIMÁTICO
COORDINACIÓN DE ASISTENCIA TÉCNICA
RADICADO IDIGER 2015ER18661

Riesgo del sector donde se localiza el predio rural de la Cra. 2 No. 2 – 61, con coordenadas 92629 N – 90193 E, en el Corregimiento de Pasquilla de la Localidad de Ciudad Bolívar.

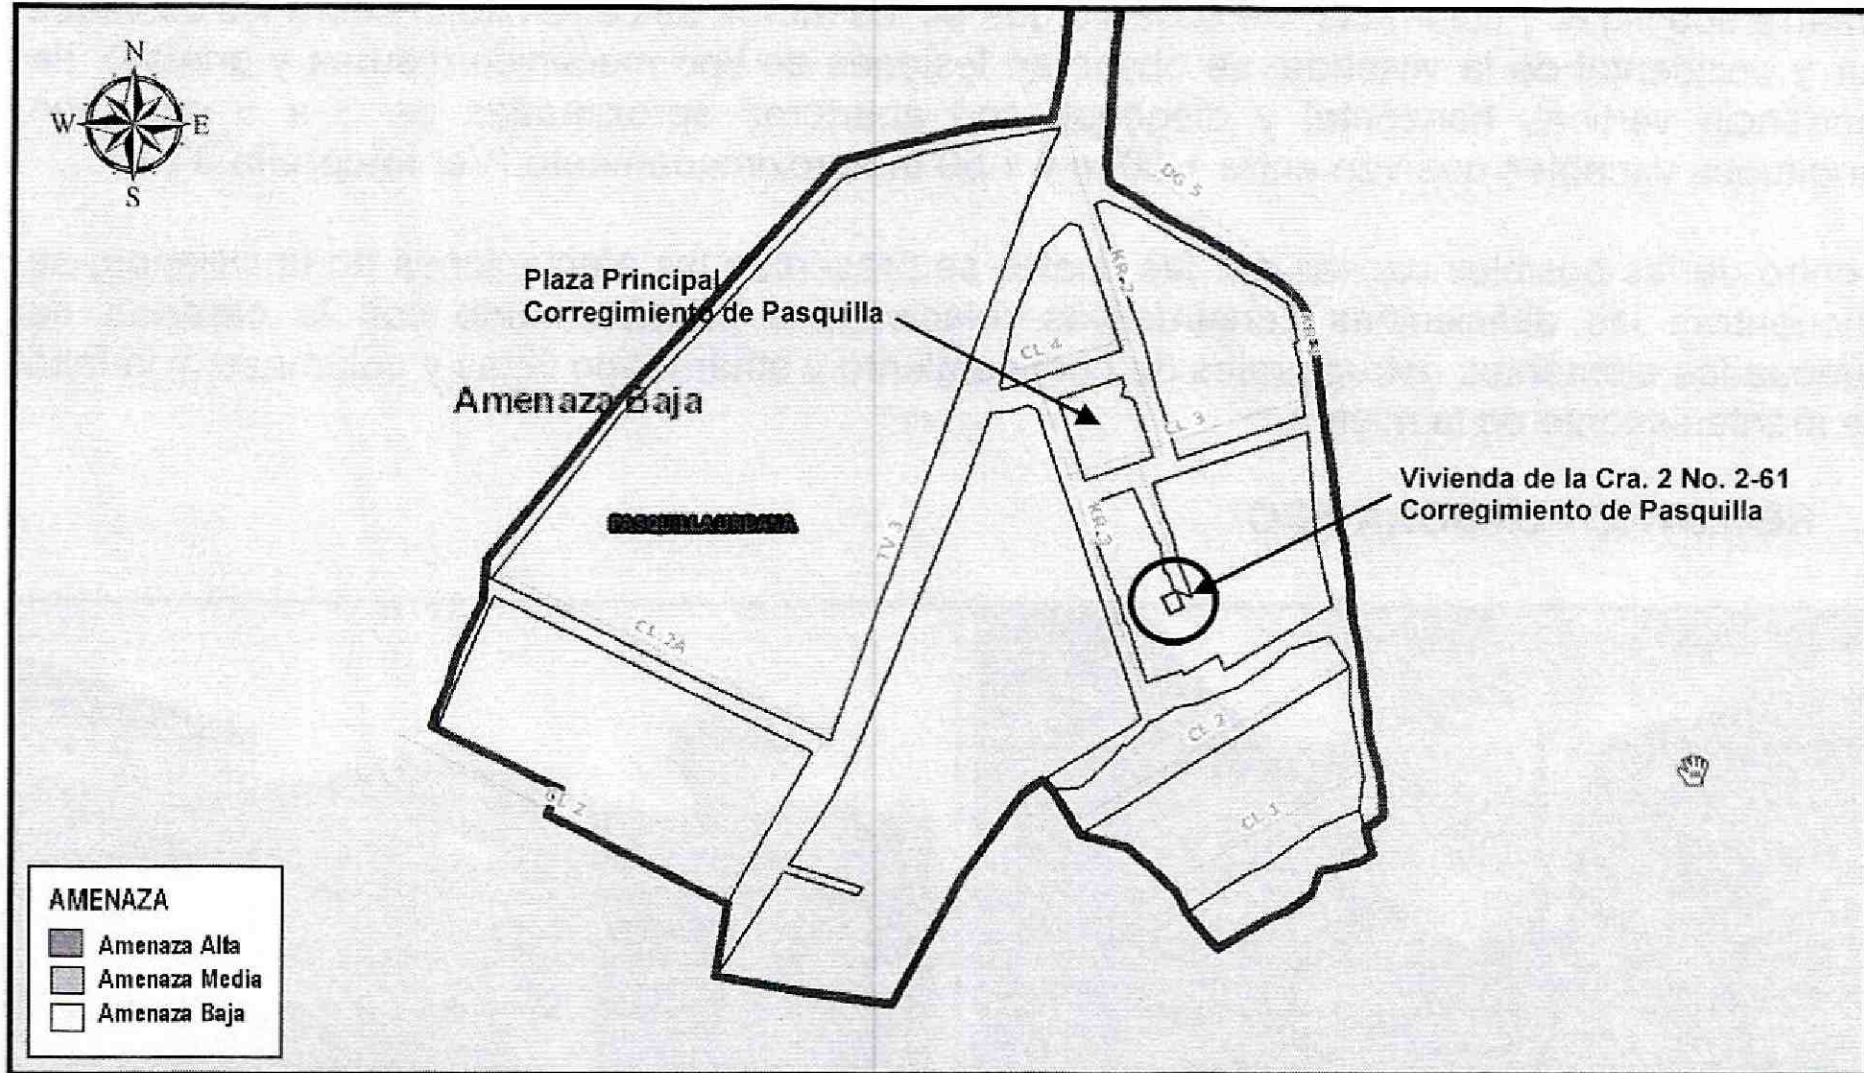
De acuerdo con el Plano Normativo de Amenaza por Fenómenos de Remoción en Masa del Plan de Ordenamiento Territorial de Bogotá - POT (Decreto 190 de 2004, por el cual se compilan los decretos 619 de 2000 y 469 de 2003), el predio visitado cuenta con una calificación de amenaza baja por fenómenos de remoción en masa y no presenta amenaza por inundación (Ver figuras 1 y 2).

Figura 2. Localización y nivel de Amenaza baja, del predio de la Cra. 2 No. 2-61, en el corregimiento de Pasquilla, de la Localidad de Ciudad Bolívar. Fuente: Geo Portal.

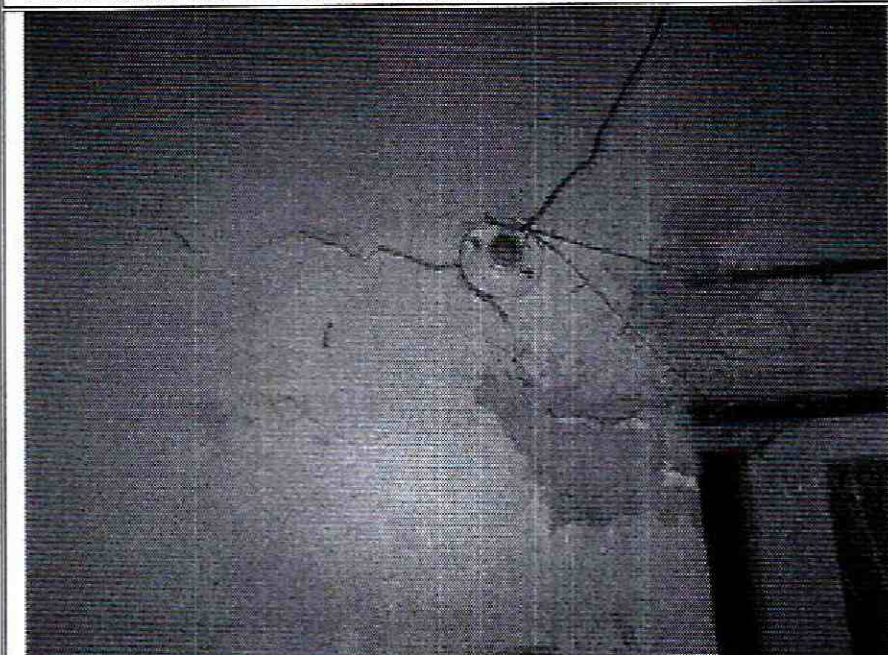
amarre tipo vigas y columnas. Se observó que en los muros de cerramiento sobre los costados sur y occidental de la vivienda, se observan lesiones de tipo mecánico (fisuras y grietas), de tendencia vertical, horizontal y diagonal, con aberturas aproximadas de 3 a 5 mm, con longitudes variables que van entre 1.00 m y 1.50 m aproximadamente (Ver fotografía 3 y 4).

Dentro de las posibles causas por las cuales se presentan las afectaciones en la vivienda, se encuentran las deficiencias constructivas relacionadas principalmente con la carencia de adecuados elementos estructurales de confinamiento y amarre tipo vigas y columnas, y la falta de mantenimiento de la misma.

Foto No. 3. Grietas de tendencia vertical y diagonal, en los muros divisorios de la vivienda de la Cra. 2 No. 2-61.

- Al responsable y/o responsables de la vivienda ubicada en el predio rural de la Cra. 2 No. 2-61, en el Corregimiento de Pasquilla de la Localidad de Ciudad Bolívar, implementar acciones de mantenimiento, mejoramiento y/o reforzamiento, sobre las instalaciones del mencionado predio. Lo anterior con el propósito de garantizar durante la vida útil del inmueble las condiciones adecuadas para su uso.

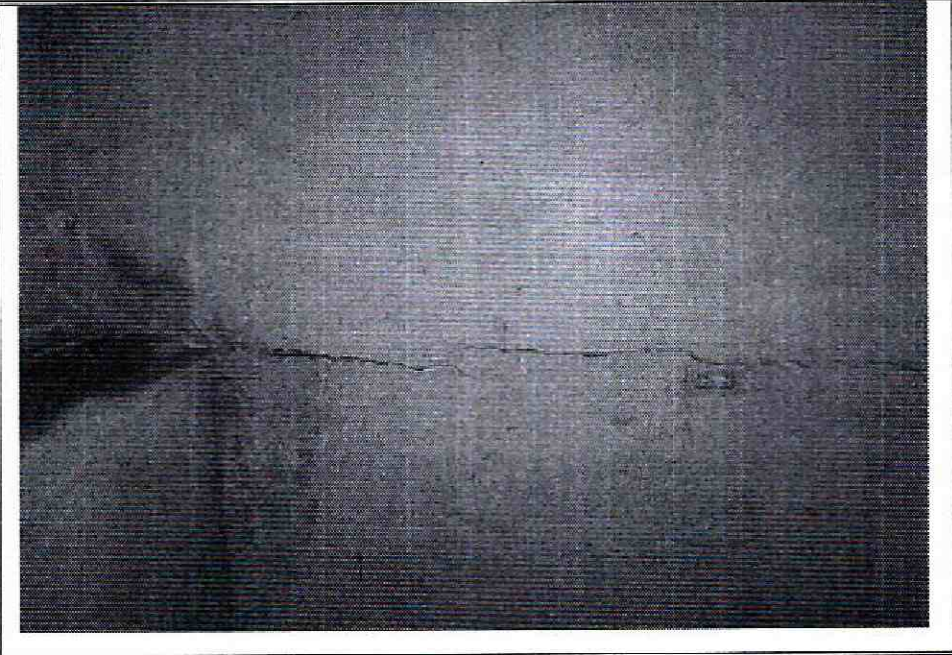
Foto No. 4. Grietas de tendencia diagonal y horizontal, en el muro de cerramiento, del costado occidental, de la vivienda de la Cra. 2 No. 2-61.
