DIAGNÓSTICO TÉCNICO DI - 8852
SUBDIRECCIÓN DE ANÁLISIS DE RIESGOS Y EFECTOS DE CAMBIO CLIMÁTICO
COORDINACIÓN DE ASISTENCIA TÉCNICA
EVENTO SIRE No. 3361355

| DIRECCIÓN | Calle 88G Sur No. 3-14 Este y otros | ÁREA DIRECTA | 2000 m ² |
| BARRIO | La Reforma – Progreso II Sector | POBLACIÓN ATENDIDA | 52 |

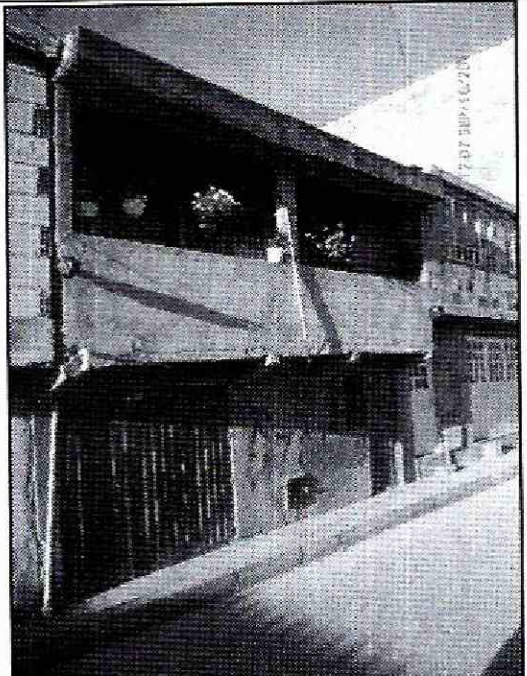
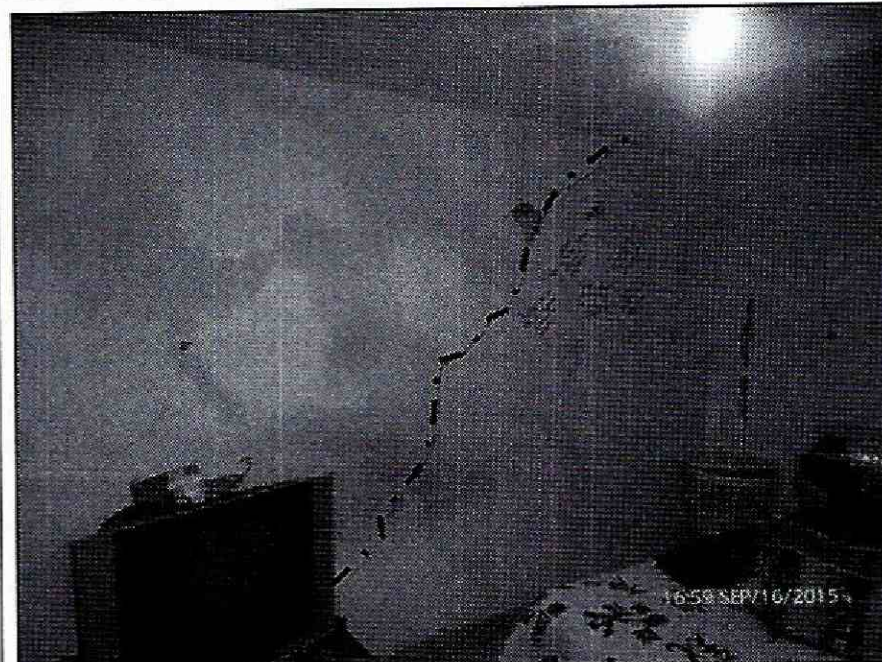
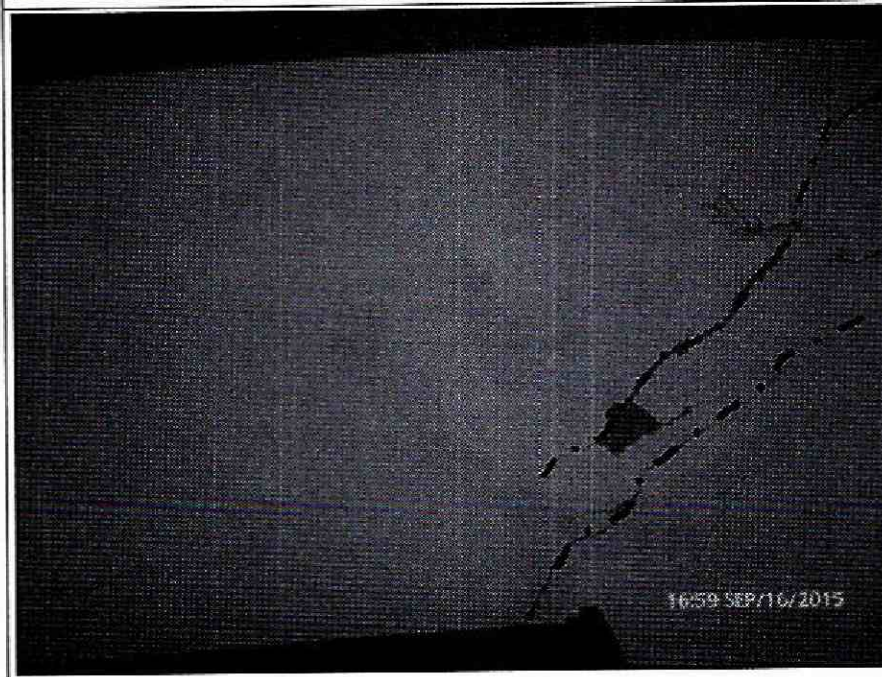
| | <p style="text-align: center;">DATOS DEL PREDIO</p> <p>ID Cartografía: 1 (Figura 1) Dirección: Calle 88G Sur No. 3-14 Este (Nueva) Calle 84B Sur No. 5G-36 Este (Antigua) Responsable: Ana María Velosa Chip: AAA0146KJFT</p> |

| | <p>Descripción:</p> <p>En el predio se emplaza una vivienda de dos (2) niveles construida en mampostería parcialmente confinada, con placa de entepiso y cubierta en concreto reforzado, la cual presenta deficiencias constructivas relacionadas con la ausencia de elementos de confinamiento y amarre.</p> <p>Se identificó al costado sur de la vivienda, en los muros de cerramiento y divisorios del primer y segundo nivel, grietas de tendencia diagonal con longitudes de aproximadamente 2.50 metros y aberturas cercanas a 1 centímetro. Afectaciones que posiblemente se encuentren relacionadas con asentamientos diferenciales que ha experimentado el suelo sobre el cual se encuentra cimentada la vivienda desde su construcción a la fecha, así como a deficiencias en su relleno de cimentación y que comprometen en la actualidad la estabilidad estructural y habitabilidad de la vivienda, razón por la cual se recomienda la evacuación temporal y preventiva de la misma.</p> |

- Riesgo de colapso parcial y/o total de los muros de cerramiento y divisorios que conforman la vivienda emplazada en el predio de la Calle 88G Sur No. 3-14 Este, en el Barrio La Reforma – Progreso II Sector de la Localidad de Usme.
- Deterioro de los elementos que conforman las viviendas evaluadas en el Barrio La Reforma – Progreso II Sector de la Localidad de Usme.

- La estabilidad estructural y habitabilidad de la vivienda emplazada en el predio de la Calle 88G Sur No. 3-14 Este, en el Barrio La Reforma – Progreso II Sector de la Localidad de Usme, se encuentran comprometidas en la actualidad por las afectaciones identificadas en la vivienda, razón por la que se recomendó la evacuación temporal y preventiva de la misma, hasta tanto se implementen las acciones que mitiguen las condiciones de riesgo identificadas.
- La estabilidad estructural y habitabilidad de las viviendas listadas a continuación en la Tabla No. 3, no se encuentran comprometidas en la actualidad ante cargas

- Al responsable y/o responsables del predio de la Calle 88G Sur No. 3-14 Este, en el Barrio La Reforma – Progreso II Sector de la Localidad de Usme, acoger la recomendación de evacuación temporal y preventiva, hasta tanto se garanticen las condiciones de estabilidad estructural y habitabilidad de la misma.

- Al responsable y/o responsables del predio de la Calle 88G Sur No. 3-14 Este, en el Barrio La Reforma – Progreso II Sector de la Localidad de Usme, implementar acciones de mantenimiento, mejoramiento y/o reforzamiento en la vivienda, acciones que se deberán adelantar con apoyo de personal idóneo, quienes deberán realizar los análisis y estudios requeridos para garantizar que las intervenciones que se realicen en el predio sean las adecuadas para garantizar las condiciones adecuadas para su uso.

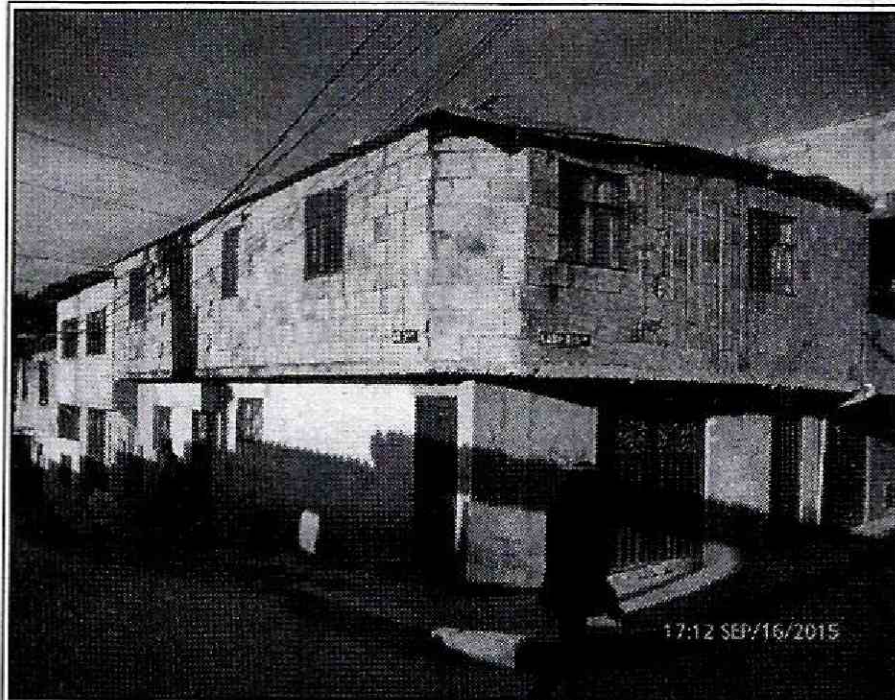
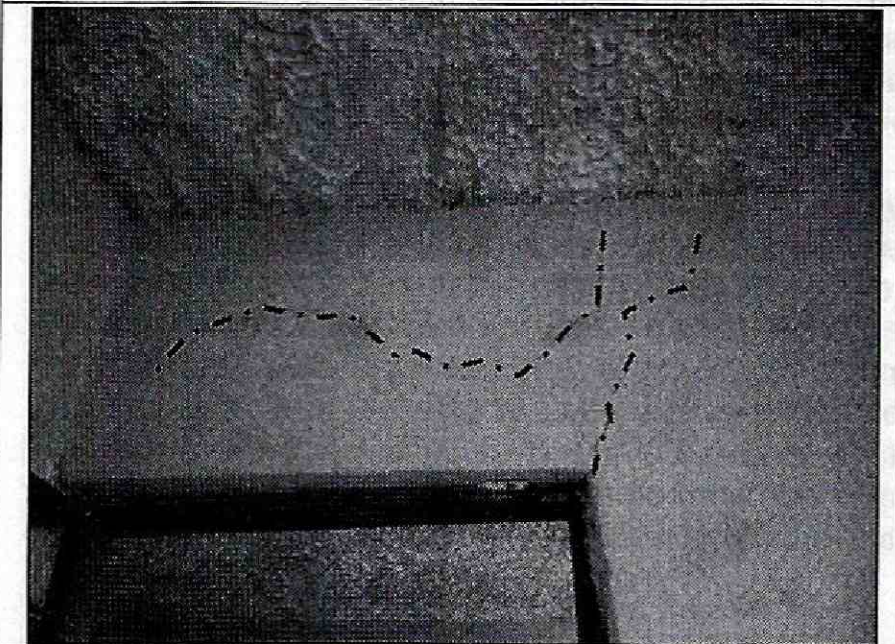
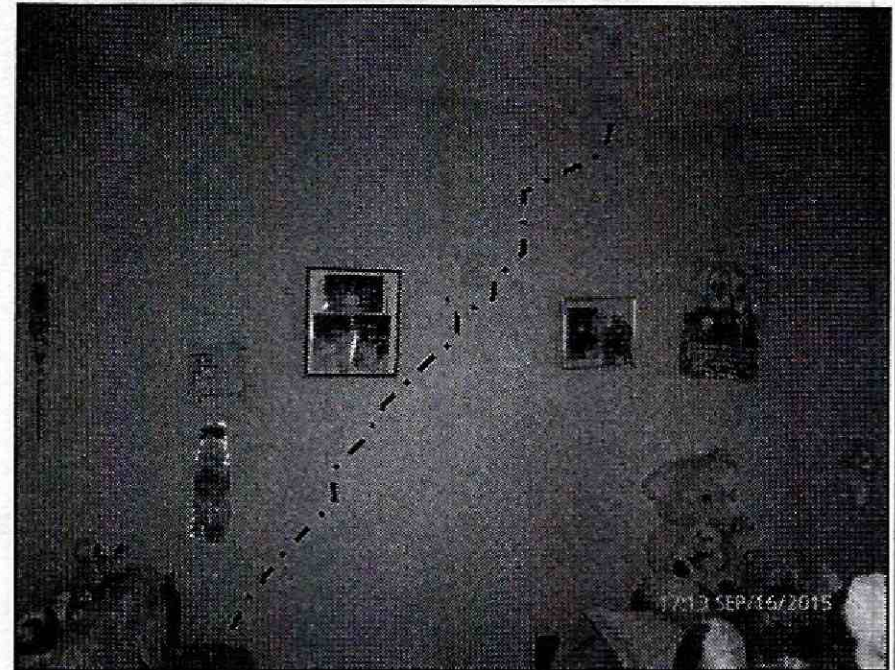
ID Cartografía: 2 (Figura 1)
Dirección: Calle 88G Sur No. 3-06 Este (Nueva)
 Calle 84B Sur No. 5G-30 Este (Antigua)
Responsable: Katherine Nivia
Chip: AAA0146KJHY

En el predio se emplaza una vivienda de dos (2) niveles construida en mampostería parcialmente confinada, con placa de entrepiso en concreto reforzado y cubierta liviana en teja de zinc, soportada por un entramado en madera que a su vez se apoya sobre los muros de cerramiento de la misma. La vivienda en términos generales presenta deficiencias constructivas relacionadas con la ausencia de elementos de confinamiento y amarre.

Se identificó al costado occidental de la vivienda en los dinteles del primer nivel, así como en uno de los muros de cerramiento del costado norte, fisuras de tendencia diagonal con longitudes entre 0.50 metros y 2.50 metros y aberturas cercanas a 1 milímetro. Afectaciones que posiblemente se encuentren relacionadas con asentamientos que ha experimentado el suelo sobre el cual se encuentra cimentada la vivienda y las cuales no comprometen en la actualidad la estabilidad estructural y habitabilidad de la misma.

- Al responsable y/o responsables de los predios evaluados y listados en la Tabla No. 4, implementar acciones de mantenimiento, mejoramiento y/o reforzamiento en la vivienda, acciones que se deberán adelantar con apoyo de personal idóneo, quienes deberán realizar los análisis y estudios requeridos para garantizar que las intervenciones que se realicen en los predios sean las adecuadas para garantizar las condiciones adecuadas para su uso.

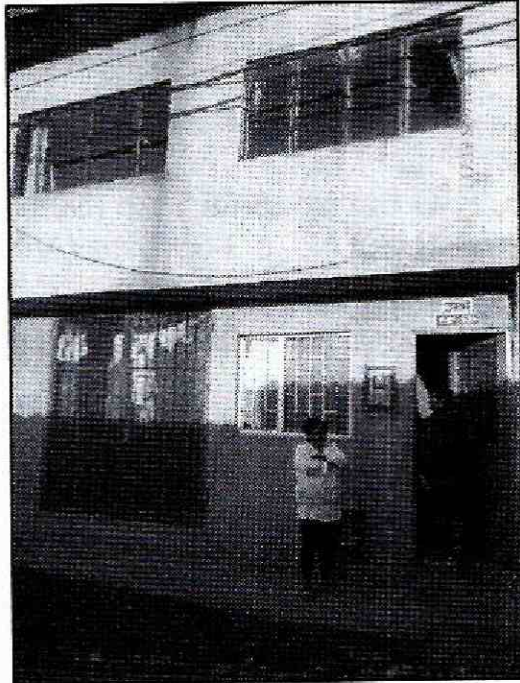
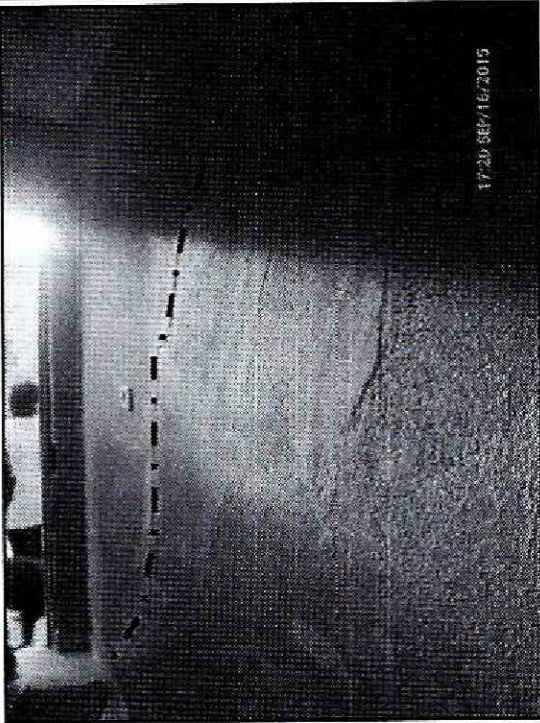
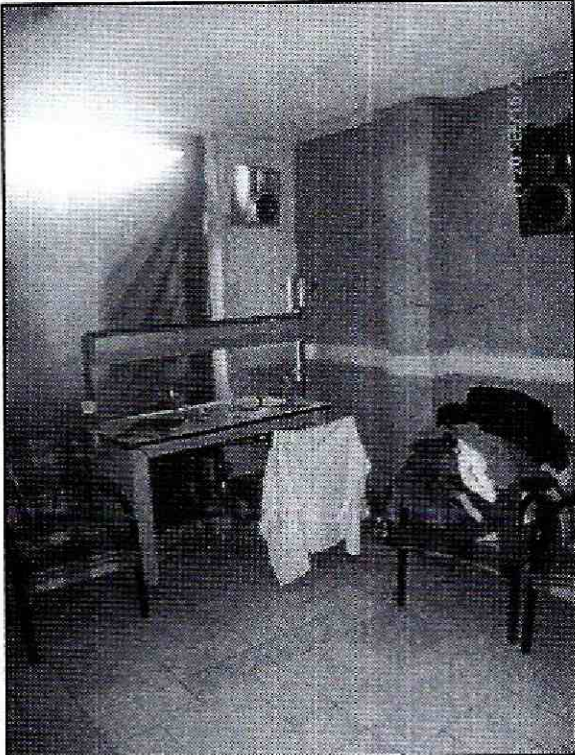
| | <p style="text-align: center;">DATOS DEL PREDIO</p> <p>ID Cartografía: 3 (Figura 1) Dirección: Carrera 3 Este No. 88B-52 Sur (Nueva) Carrera 5G Bis Este No. 83B-52 Sur (Antigua) Responsable: Raúl Ramos Chip: AAA0146KJJH</p> |

| | <p>Descripción:</p> <p>En el predio se emplaza una vivienda de dos (2) niveles construida en mampostería parcialmente confinada, con placa de entrepiso en concreto reforzado y cubierta liviana en teja de zinc, soportada por un entramado en madera que a su vez se apoya sobre los muros de cerramiento de la misma. La vivienda en términos generales presenta deficiencias constructivas relacionadas con la ausencia de elementos de confinamiento y amarre.</p> <p>Se identificó al costado occidental de la vivienda en el muro que hace parte del hall de acceso a la vivienda, que por parte de los responsables del predio se han realizado resanes en el mismo. Afectaciones que posiblemente se encuentren relacionadas con asentamientos diferenciales que ha experimentado el suelo sobre el cual se encuentra cimentada la vivienda desde su construcción a la fecha y las cuales no comprometen en la actualidad la estabilidad estructural y habitabilidad de la misma.</p> |

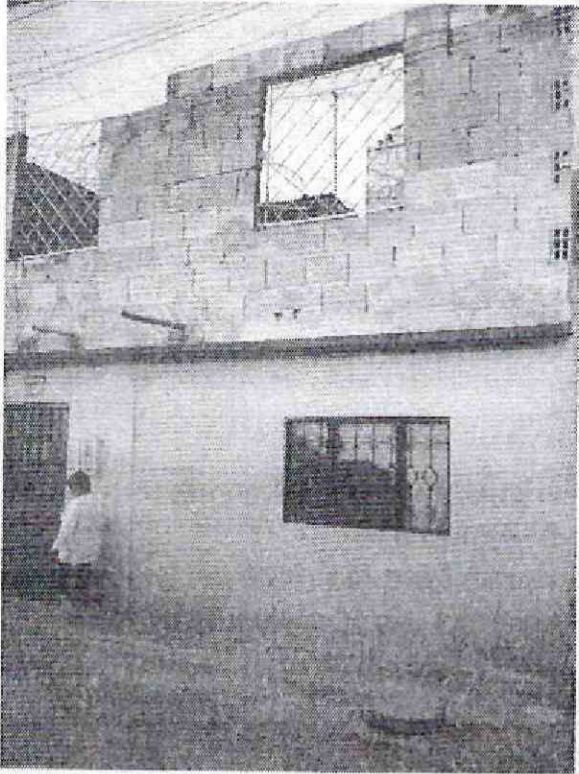
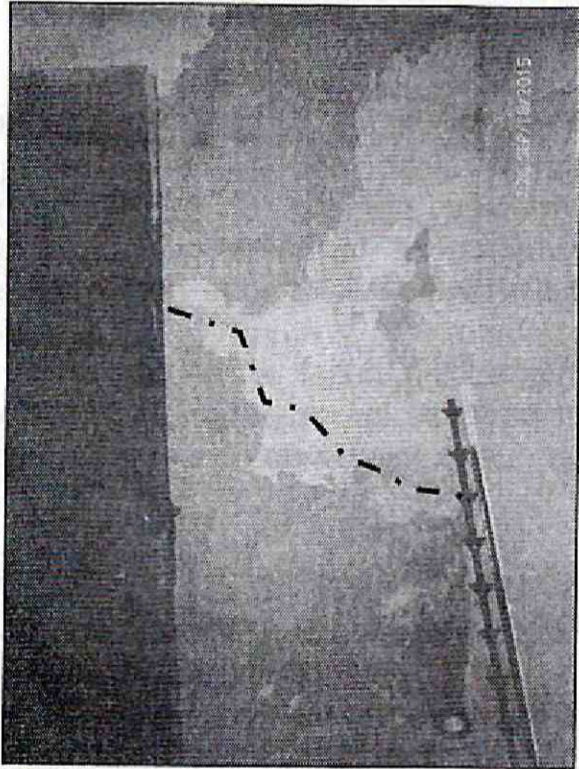
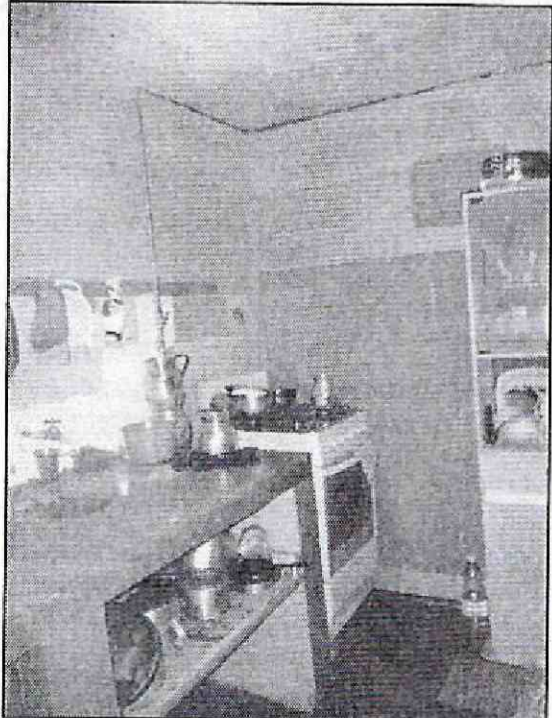
| | <p style="text-align: center;">DATOS DEL PREDIO</p> <p>ID Cartografía: 4 (Figura 1) Dirección: Carrera 3 Este No. 88B-46 Sur (Nueva) Carrera 5G Bis Este No. 83B-46 Sur (Antigua) Responsable: Gloria Ortega Chip: AAA0146KJKL</p> |

| | <p>Descripción:</p> <p>En el predio se emplaza una vivienda de dos (2) niveles (el segundo nivel se encuentra parcialmente construido) construida en mampostería parcialmente confinada, con cubierta en concreto reforzado. La vivienda en términos generales presenta deficiencias constructivas relacionadas con la ausencia de elementos de confinamiento y amarre.</p> <p>Se identificó al costado nor-occidental de la vivienda en algunos muros divisorios, fisuras de tendencia diagonal con longitud de aproximadamente 1 metro. Afectaciones que posiblemente se encuentren relacionadas con asentamientos diferenciales que ha experimentado el suelo sobre el cual se encuentra cimentada la vivienda desde su construcción a la fecha y las cuales no comprometen en la actualidad la estabilidad estructural y habitabilidad de la misma.</p> |

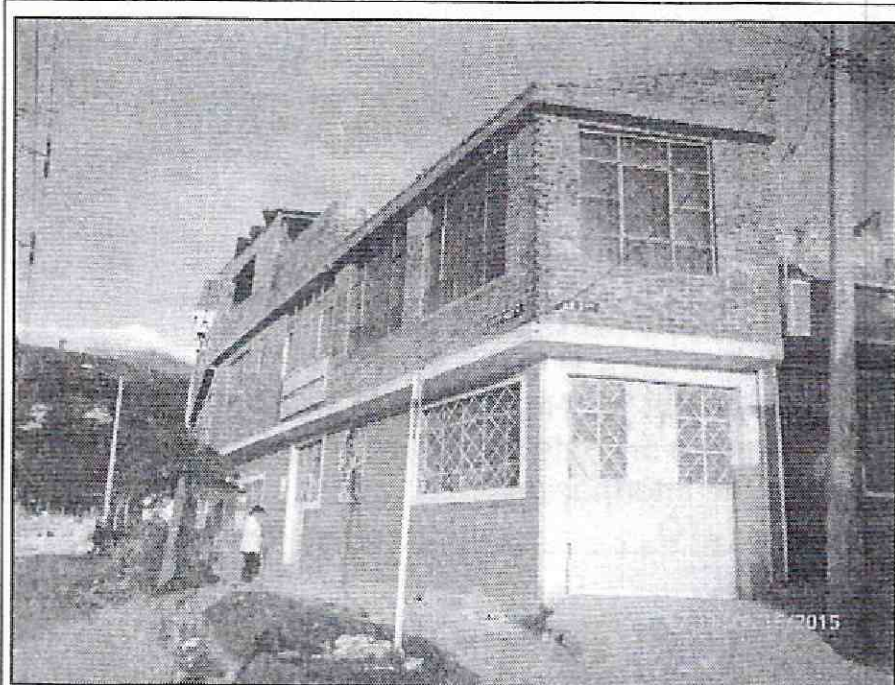
| | DATOS DEL PREDIO |

| | <p>ID Cartografía: 5 (Figura 1)</p> <p>Dirección: Carrera 3 Este No. 88B-40 Sur (Nueva) Carrera 5G Bis Este No. 83B-40 Sur (Antigua)</p> <p>Responsable: Luis Ulises Aldana</p> <p>Chip: AAA0146KJLW</p> <p>Descripción:</p> <p>Corresponde a una edificación de un (1) nivel, construida en lo que según la inspección visual es mampostería parcialmente confinada, cubierta en placa de concreto reforzada, la vivienda en términos generales presenta deficiencias constructivas relacionadas con la ausencia de elementos de confinamiento y amarre. Se resalta que al momento de la inspección visual, no se permitió el acceso a la vivienda por parte de los responsables del predio, ya que manifestaron que la misma no presentaba ningún tipo de daño.</p> <p>Por lo anterior, se realizó la verificación desde el exterior a todos sus costados visibles sin identificar en la misma, ningún tipo de daño que pudiese comprometer la estabilidad de la vivienda.</p> |

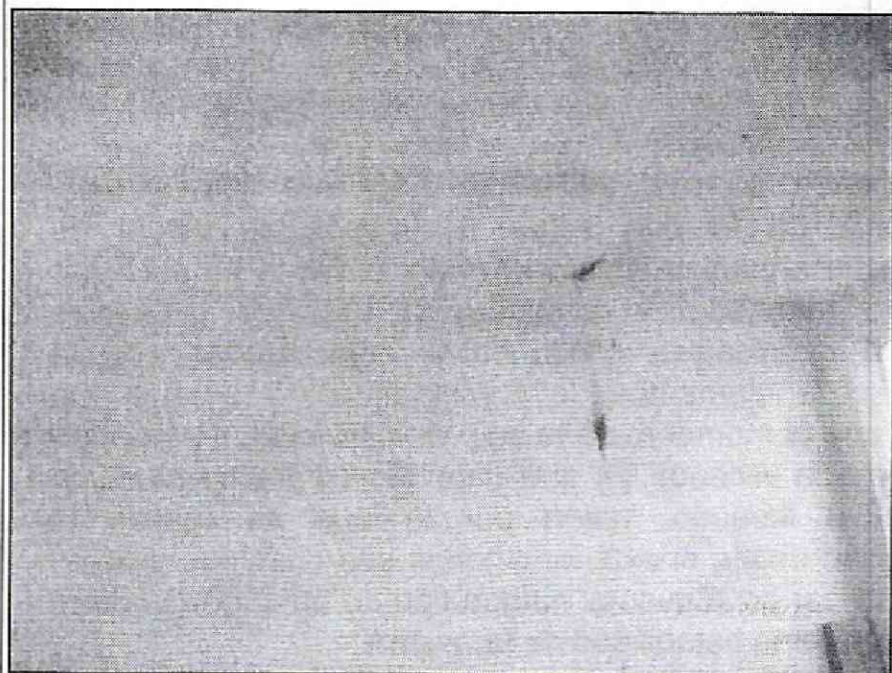
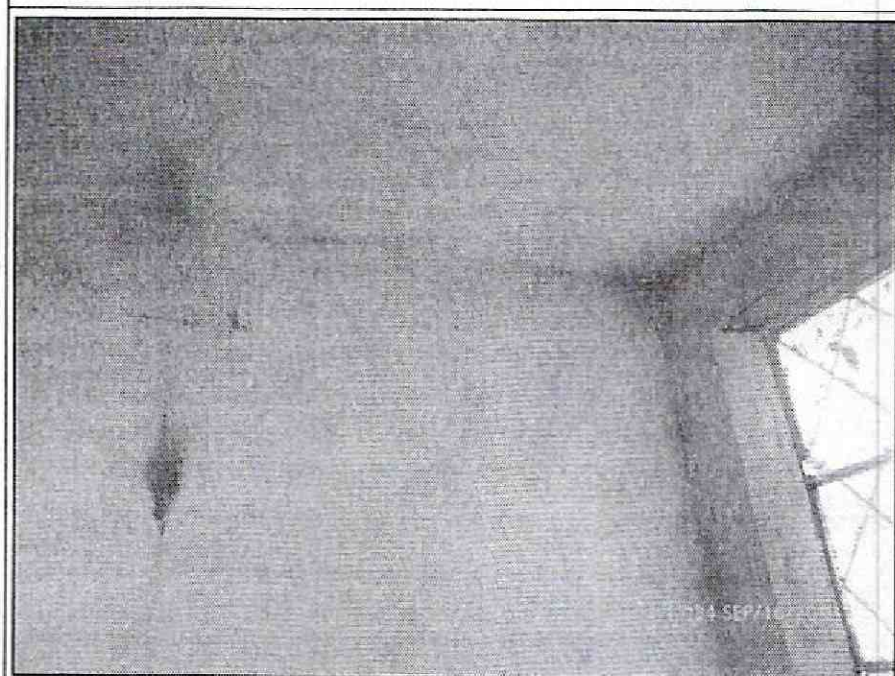
ID Cartografía: 6 (Figura 1)
Dirección: Calle 88B Sur No. 3-09 Este (Nueva)
 Carrera 5G Bis Este No. 83B-34 Sur (Antigua)
Responsable: Ginneth Pote
Chip: AAA0146KJMS

En el predio se emplaza una vivienda de dos (2) niveles construida en mampostería parcialmente confinada, con placa de entepiso y cubierta en concreto reforzado. La vivienda en términos generales presenta deficiencias constructivas relacionadas con la ausencia de elementos de confinamiento y amarre.

Se identificó al costado occidental de la vivienda en el muro de cerramiento una fisura de tendencia horizontal con longitud de aproximadamente 2.50 metros y abertura de aproximadamente 1 milímetro. Afectación que posiblemente se encuentre relacionada con asentamientos diferenciales que ha experimentado el suelo sobre el cual se encuentra cimentada la vivienda desde su construcción a la fecha y la cual no comprometen en la actualidad la estabilidad estructural y habitabilidad de la misma.

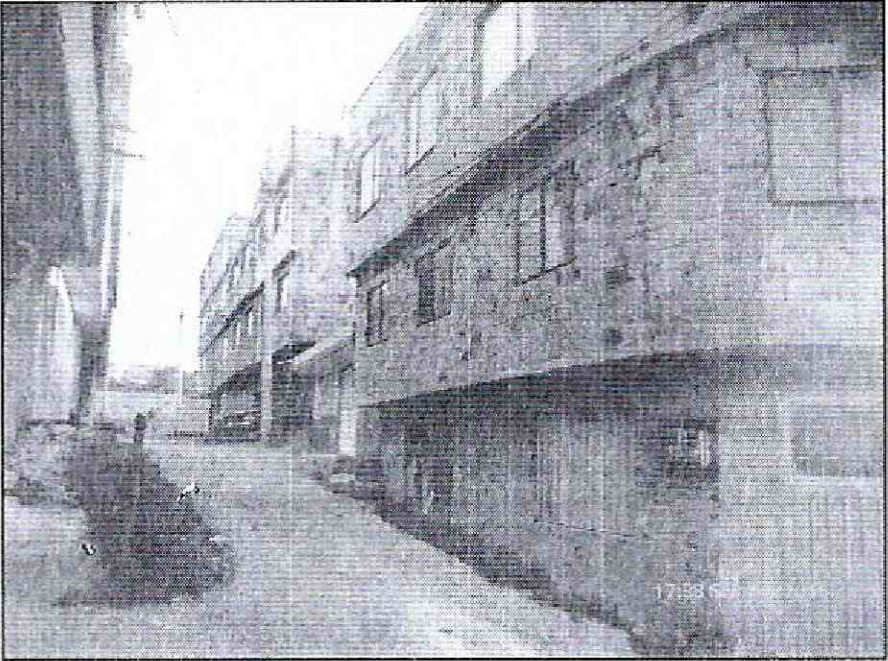
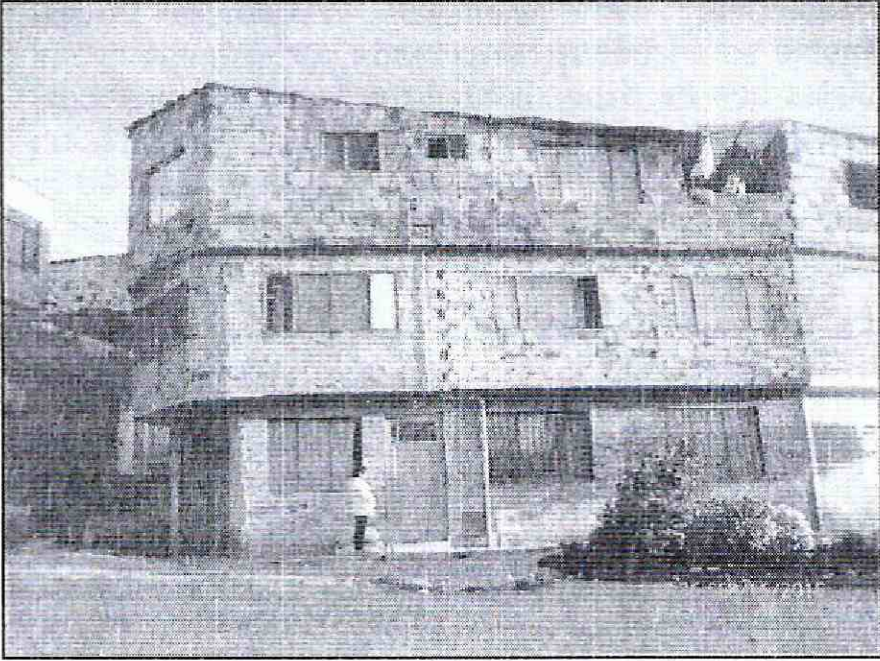
| | DATOS DEL PREDIO |

| | <p>ID Cartografía: 7 (Figura 1) Dirección: Calle 88B sur No. 3-21 Este (Nueva) Carrera 5H Este No. 83B-33 Sur (Antigua) Responsable: Sin Información Chip: AAA0172PJTO</p> <p>Descripción:</p> <p>Corresponde a una edificación de tres (3) niveles, construida en lo que según la inspección visual es mampostería parcialmente confinada, cubierta en placa de concreto reforzada, la vivienda en términos generales presenta deficiencias constructivas relacionadas con la ausencia de elementos de confinamiento y amarre. Se resalta que al momento de la inspección visual, no se pudo acceder a la vivienda ya que después de múltiples nadie atendió el llamado, razón por la que se realizó la verificación desde el exterior a todos sus costados visibles sin identificar en la misma, ningún tipo de daño que pudiese comprometer la estabilidad de la misma.</p> |

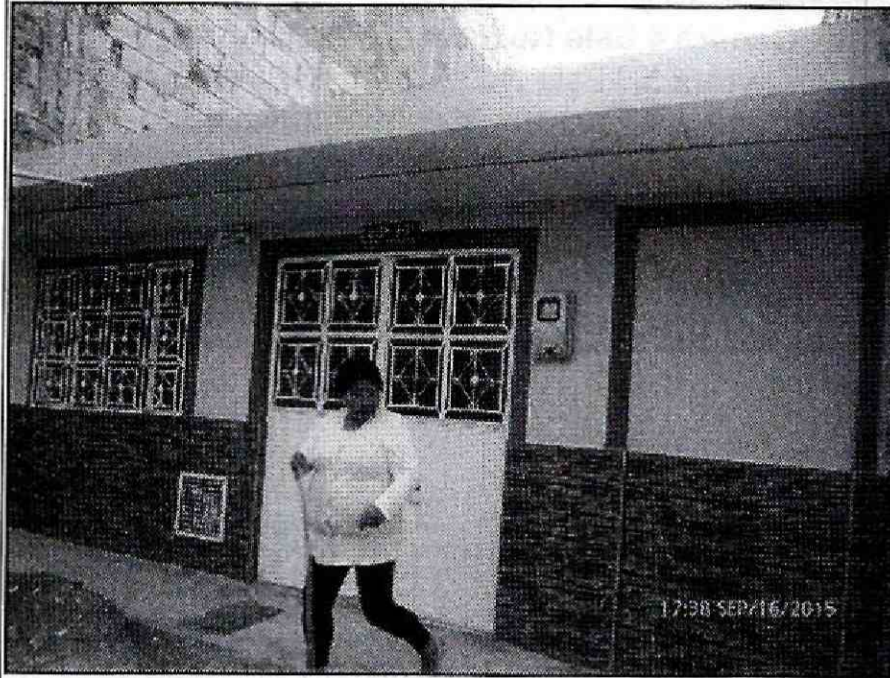
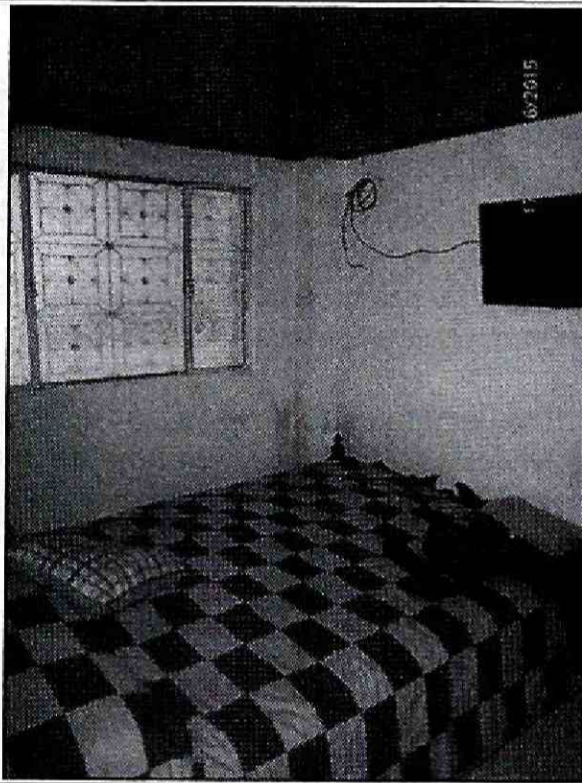
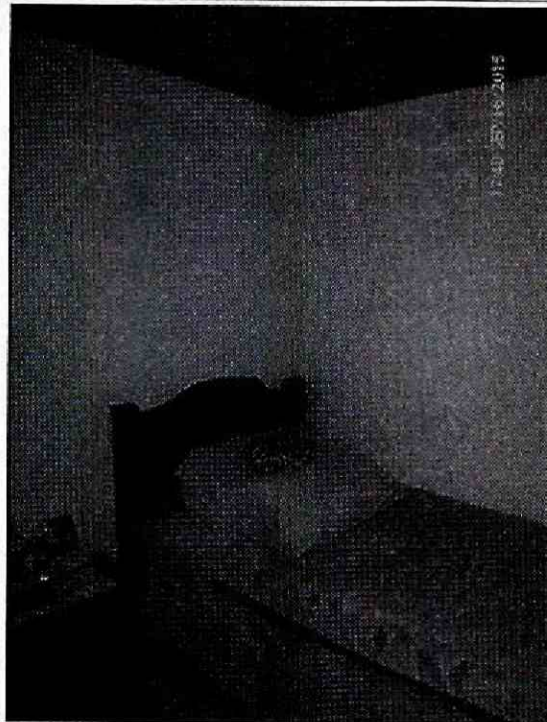
ID Cartografía: 8 (Figura 1)
Dirección: Carrera 4 Este No. 88B-39 Sur (Nueva)
 Carrera 5H Este No. 83B-39 Sur (Antigua)
Responsable: Marleni Duque
Chip: AAA0172PJUZ

En el predio se emplaza una vivienda de un (1) nivel construida en mampostería parcialmente confinada, con cubierta en concreto reforzado. La vivienda en términos generales presenta deficiencias constructivas relacionadas con la ausencia de elementos de confinamiento y amarre.

Al momento de la inspección visual, no se identificó en la misma fisuras, grietas u otro tipo de daño que indique compromiso en la actualidad de la estabilidad estructural y habitabilidad de la vivienda ante cargas normales de servicio.

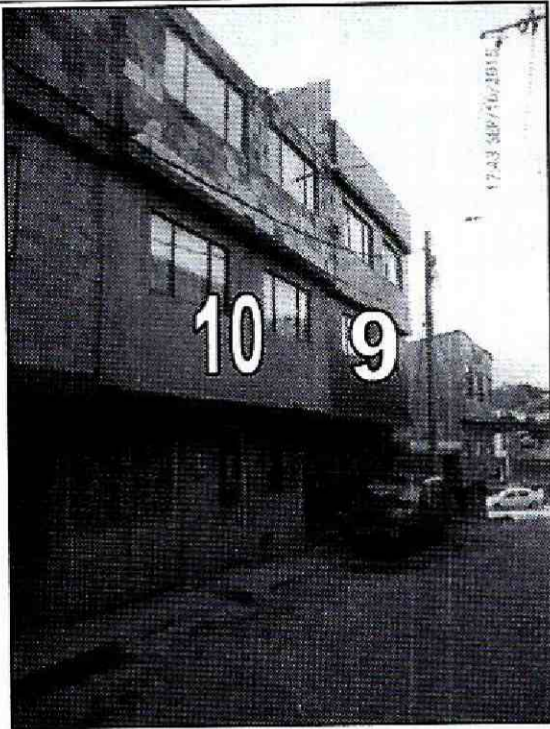
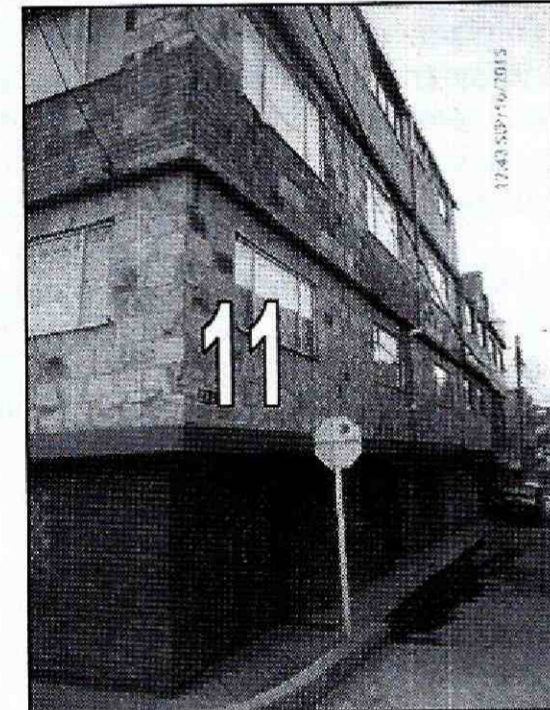
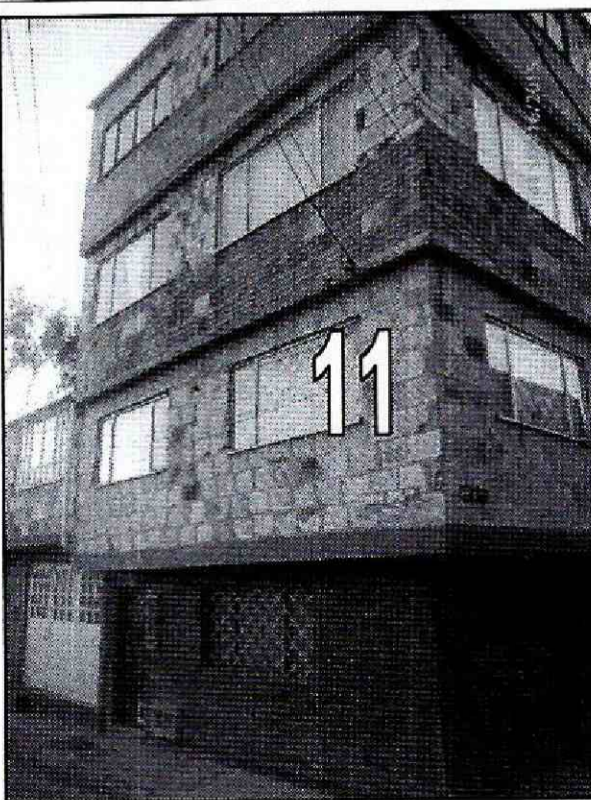
ID Cartografía: 9, 10 y 11 (Figura 1)

En los predios se emplazan viviendas de tres (3) y cuatro (4) niveles construidas en mampostería parcialmente confinada, con placa de entrepiso y cubierta en concreto reforzado. Las viviendas en términos generales presentan deficiencias constructivas relacionadas con la ausencia de elementos de confinamiento y amarre.

Al momento de la inspección visual no fue posible acceder al interior de las viviendas ya que después de múltiples intentos nadie atendió el llamado, razón por la que se realizó la verificación desde el exterior en busca de daños sin identificar indicios de los mismos.

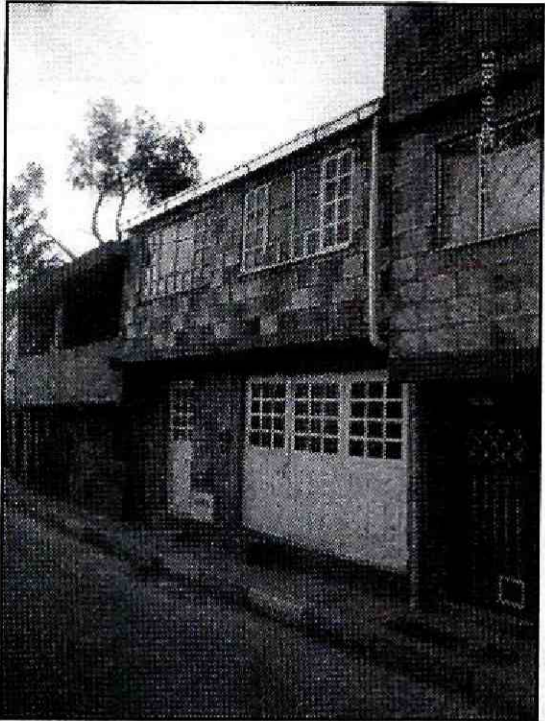
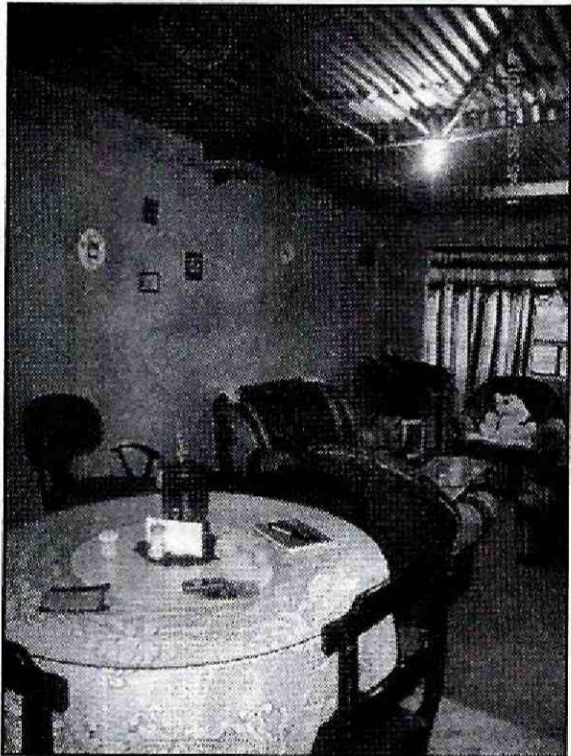
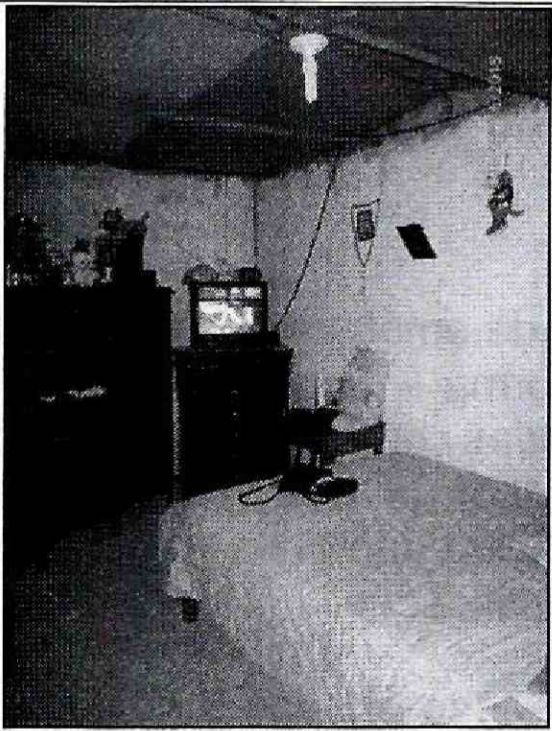
| | <p style="text-align: center;">DATOS DEL PREDIO</p> <p>ID Cartografía: 12 (Figura 1) Dirección: Calle 88G sur No. 3-20 Este (Nueva) Calle 84B Sur No. 5G-40 Este (Antigua) Responsable: Sin Información Chip: AAA0146KJEA</p> |

| | <p>Descripción:</p> <p>En el predio se emplaza una vivienda de dos (2) niveles construida en mampostería parcialmente confinada, con cubierta en teja de zinc, soportada por un entramado en madera que a su vez se apoya sobre los muros de cerramiento de la misma. La vivienda en términos generales presenta deficiencias constructivas relacionadas con la ausencia de elementos de confinamiento y amarre.</p> <p>Al momento de la inspección visual, no se identificó en la misma fisuras, grietas u otro tipo de daño que indique compromiso en la actualidad de la estabilidad estructural y habitabilidad de la vivienda ante cargas normales de servicio.</p> |
