| | DIAGNÓSTICO TÉCNICO | Código: | GAR- FT - 03 |

DIAGNÓSTICO TÉCNICO - DI No. 8853
SUBDIRECCIÓN DE ANÁLISIS DE RIESGOS Y EFECTOS DEL CAMBIO CLIMÁTICO
COORDINACIÓN DE ASISTENCIA TÉCNICA
EVENTO DE EMERGENCIA No. 3325717

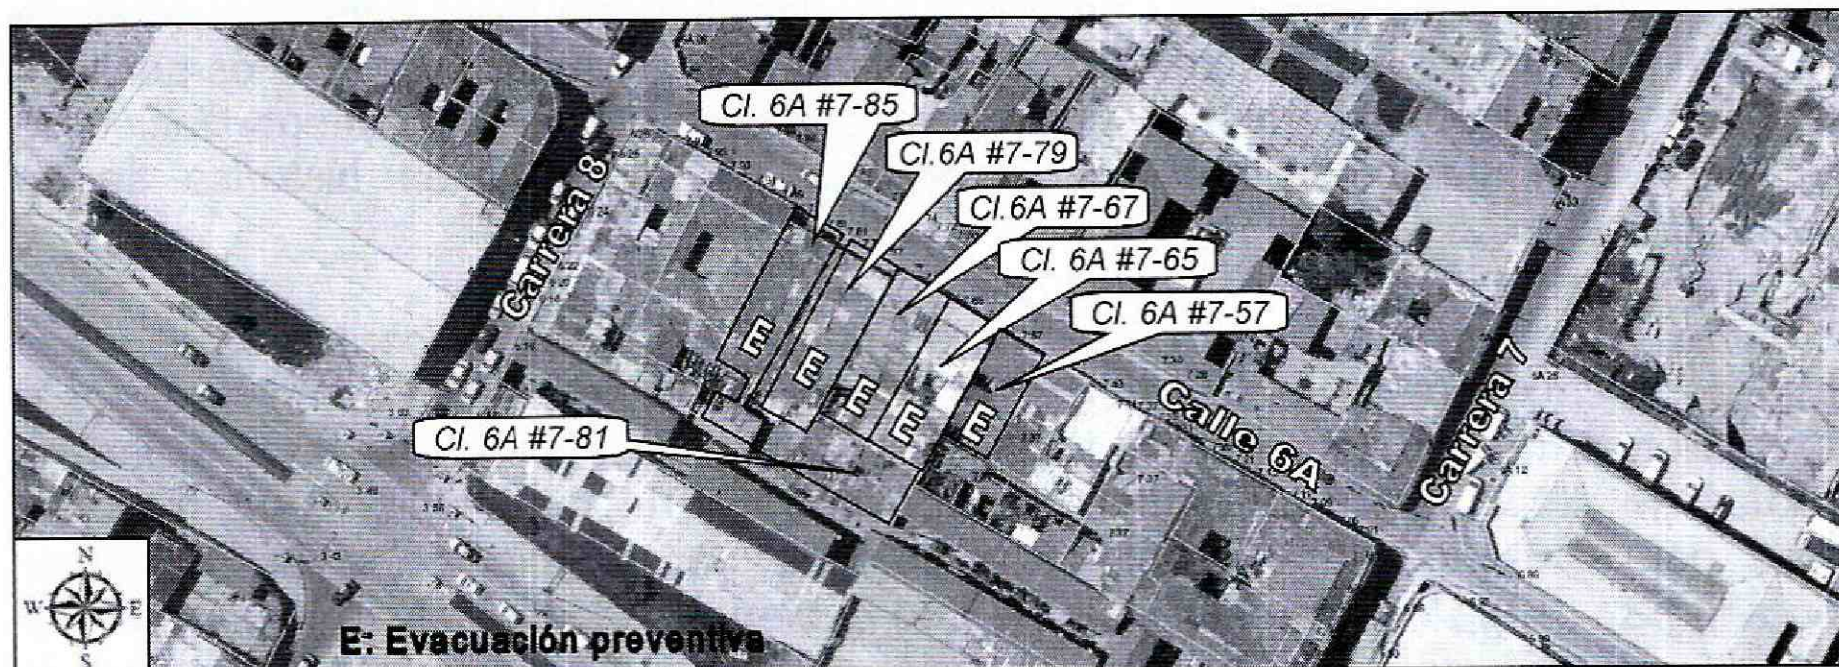
Figura 1. Localización de los predios evaluados en atención al evento SIRE 3325717, ocurrido sobre la Calle 6 A entre Carreras 7 y 8 en el Sector Catastral Santa Bárbara de la Localidad de La Candelaria

Es importante mencionar que en la vivienda emplazada en el predio de la Calle 6 A No. 7-81 no se observaron afectaciones que comprometieran su habitabilidad y/o estabilidad debido a que la configuración de este predio, favoreció a que los efectos de la conflagración no generara lesiones de consideración en su interior (ver figura 1).

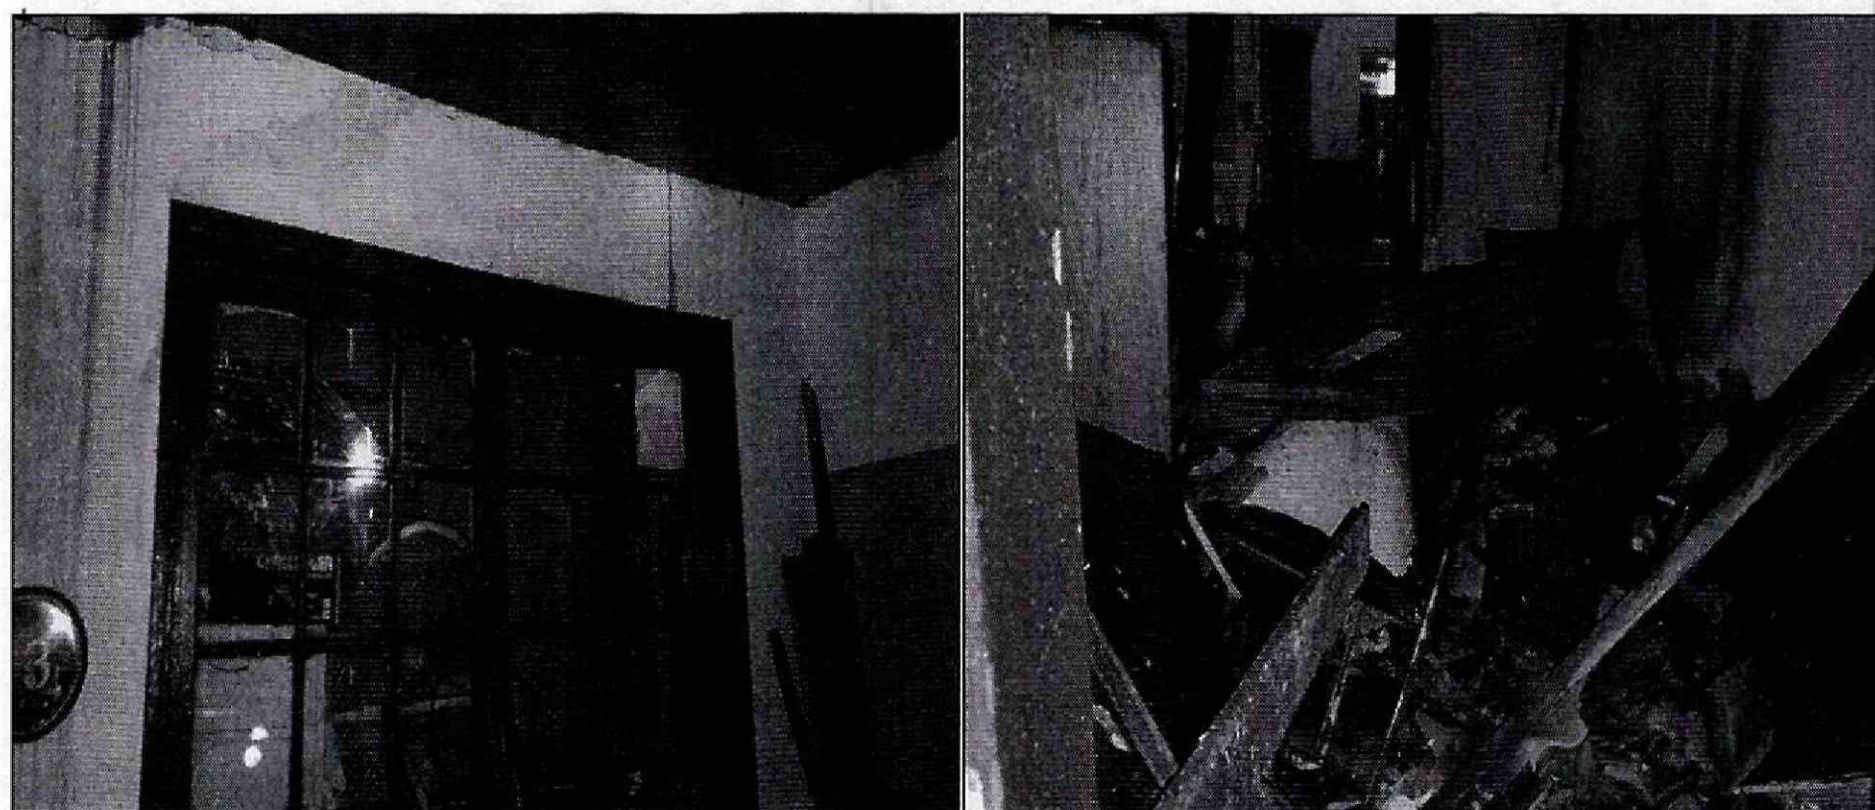
Se realiza inspección visual en cada una de las edificaciones, encontrando lesiones típicas de la conflagración producto de las altas temperaturas, tales como colapsos y deformaciones de las tejas traslúcidas, desprendimientos de cielo raso, colapsos parciales de cubierta y desprendimientos de la capa de recubrimiento de muros y grietas por dilatación del adobe y mampostería por la exposición al calor (ver fotografías 3 – 12). Los colapsos parciales de cubierta evidenciados se localizaron en su gran mayoría en habitaciones, situación que genera un compromiso en la habitabilidad de las viviendas emplazadas en los predios de la Calle 6 A No. 7-57, Calle 6 A No. 7-65, Calle 6 A No. 7-67, Calle 6 A No. 7-79 en el Sector Catastral Santa Bárbara de la Localidad de La Candelaria. En el predio de la Calle 6 A No. 7-85, se localiza en su parte frontal un supermercado y en el costado sur unidades residenciales; en varios sectores de la edificación tanto en el local como en habitaciones se presentaron colapsos de cubierta y de los listones que conforman el cielo raso (ver fotografía 13 y 14).

Fotografía 3 y 4. Vista de las afectaciones en las viviendas evaluadas sobre la Calle 6 A del Sector Catastral Santa Bárbara Localidad de La Candelaria

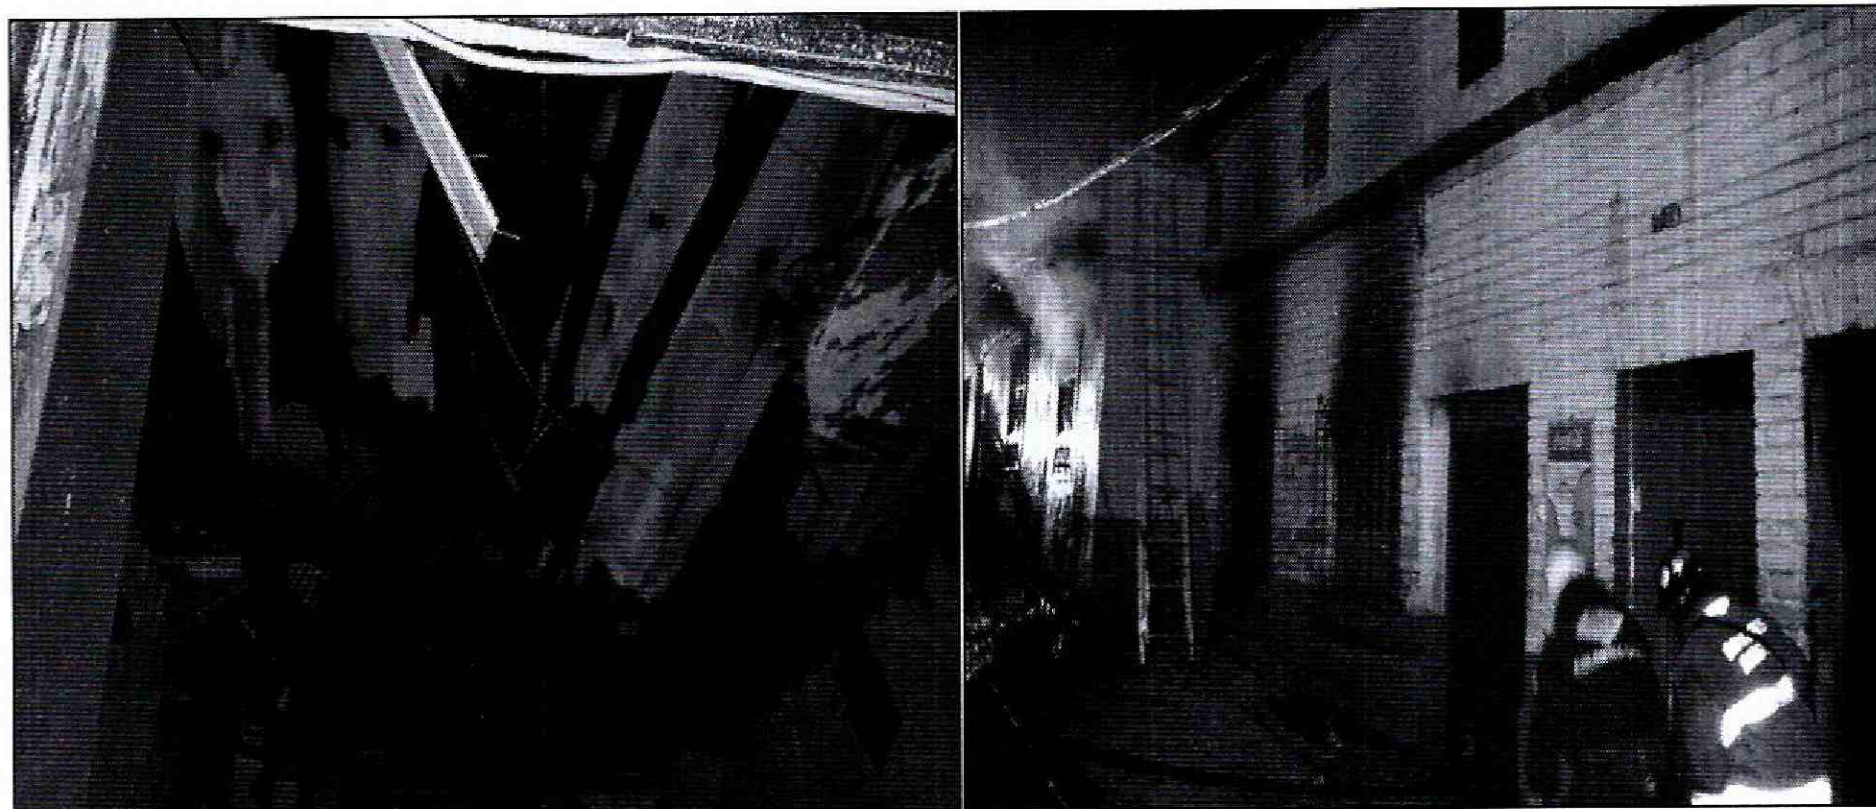
Fotografía 5 y 6. Vista de los colapsos parciales de cubierta al interior de la vivienda Calle 6A No. 7-67 y fachada de la Calle 6A No. 7-79, del Sector Catastral Santa Bárbara Localidad de La Candelaria

| No. | POSIBLE PROPIETARIO Y/O POSEEDOR | DIRECCION | F | A | M | DAÑOS EN PREDIOS |
|---|--|--|---|---|---|---|
| 3. | Libia Alexandra Monroy Doris Adriana Monroy Clara Maritza Monroy | Calle 6 A No. 7-67 Sector Catastral Santa Bárbara Localidad de La Candelaria | 3 | 11 | 0 | Colapsos parciales de cubierta, producto del incendio presentado. |
| 4. | Manuel José García Escobar | Calle 6 A No. 7-79 Sector Catastral Santa Bárbara Localidad de La Candelaria | 4 | 8 | 0 | Colapsos parciales de cubierta y torta inferior de cielo raso producto del incendio presentado. |

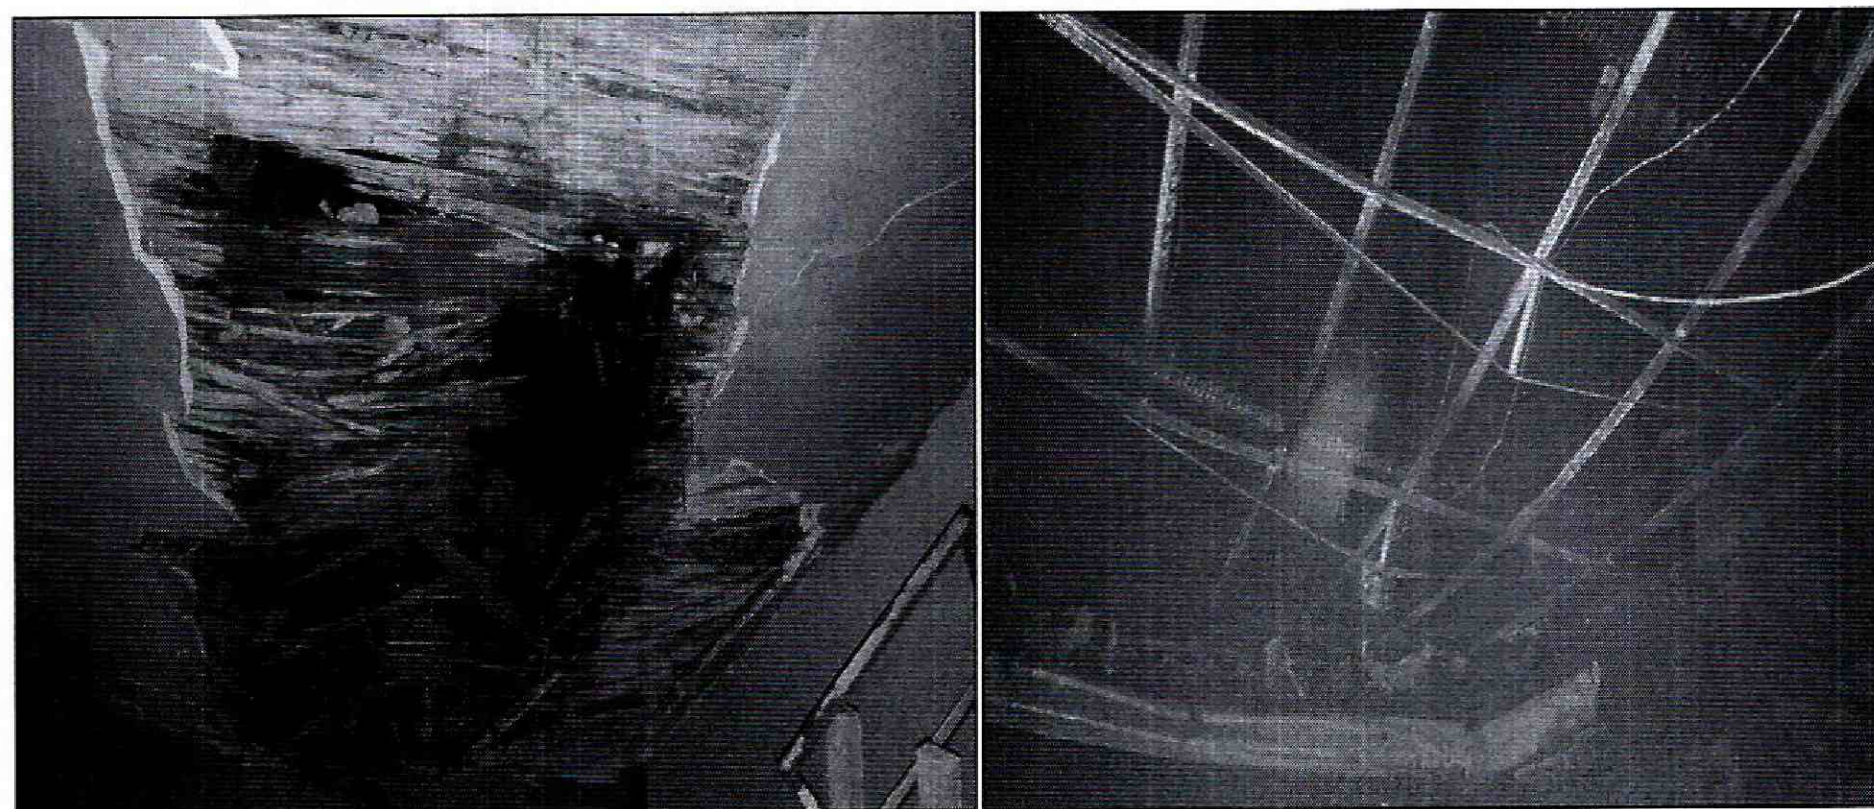
Fotografía 7 y 8. Vista de las afectaciones en cielo raso y cubiertas livianas al interior de la vivienda Calle 6A No. 7-79 y Calle 6A No. 7-67 del Sector Catastral Santa Bárbara Localidad de La Candelaria

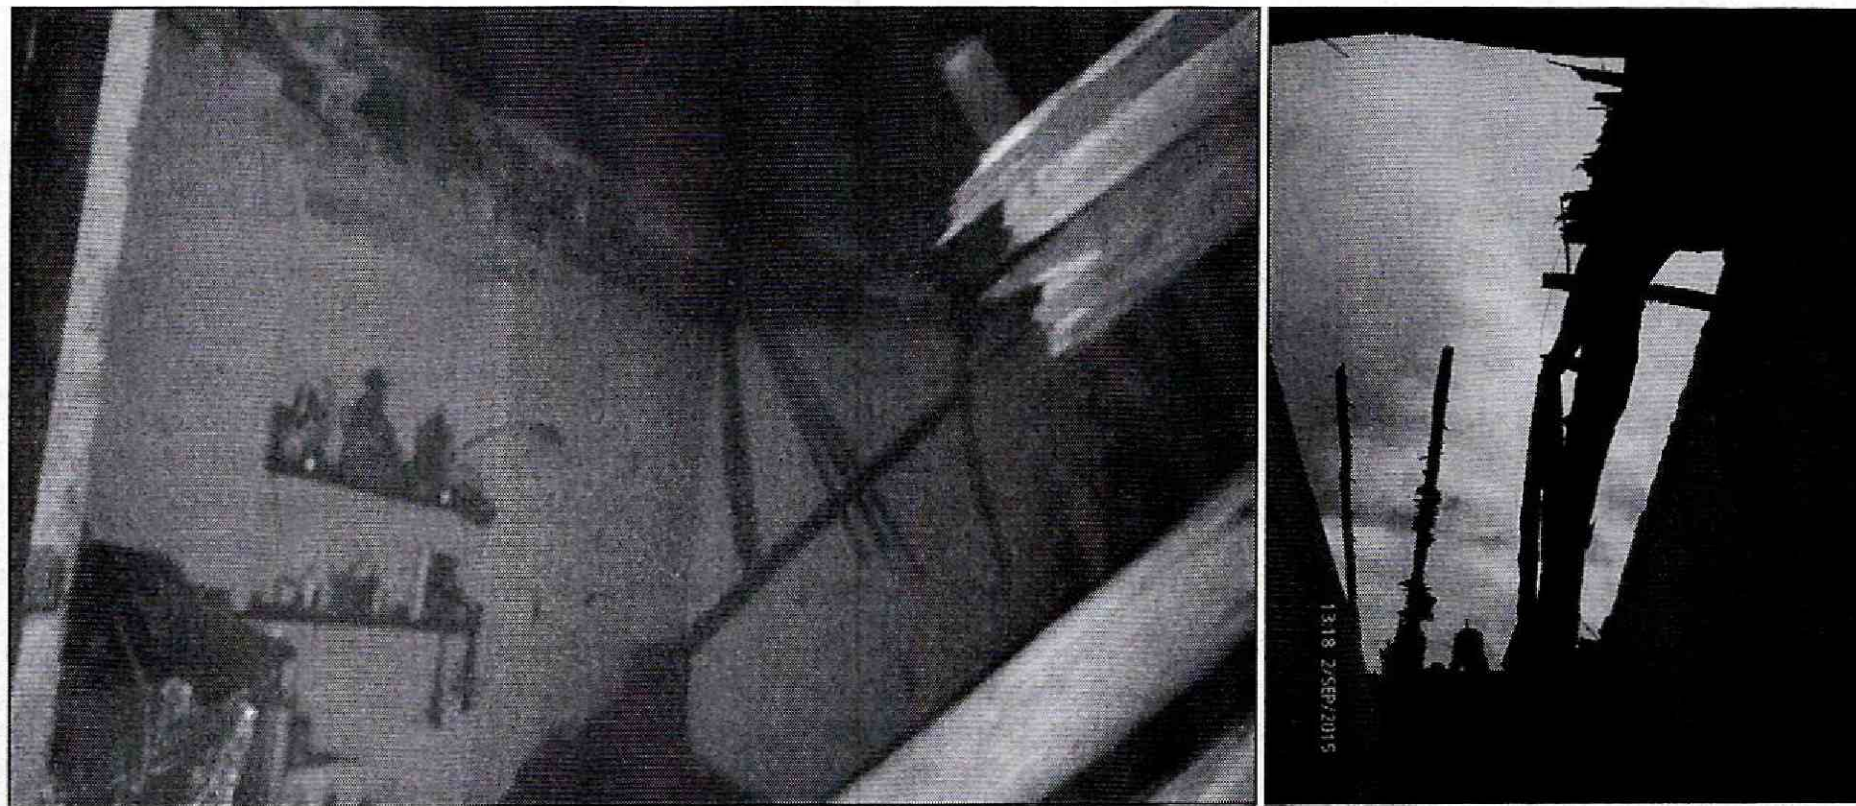
Fotografía 11 y 12. Desplome de los elementos de cubierta en el predio de la Calle 6 A No. 7-57 del Sector Catastral Santa Bárbara Localidad de La Candelaria

| No. | POSIBLE PROPIETARIO Y/O POSEEDOR | DIRECCION | F | A | M | DAÑOS EN PREDIOS |
|---|--|--|---|---|---|---|
| 1. | María Eloísa Gutiérrez Santos | Calle 6 A No. 7-57 Sector Catastral Santa Bárbara Localidad de La Candelaria | 1 | 3 | 0 | Colapsos parciales de cubierta, producto del incendio presentado. |

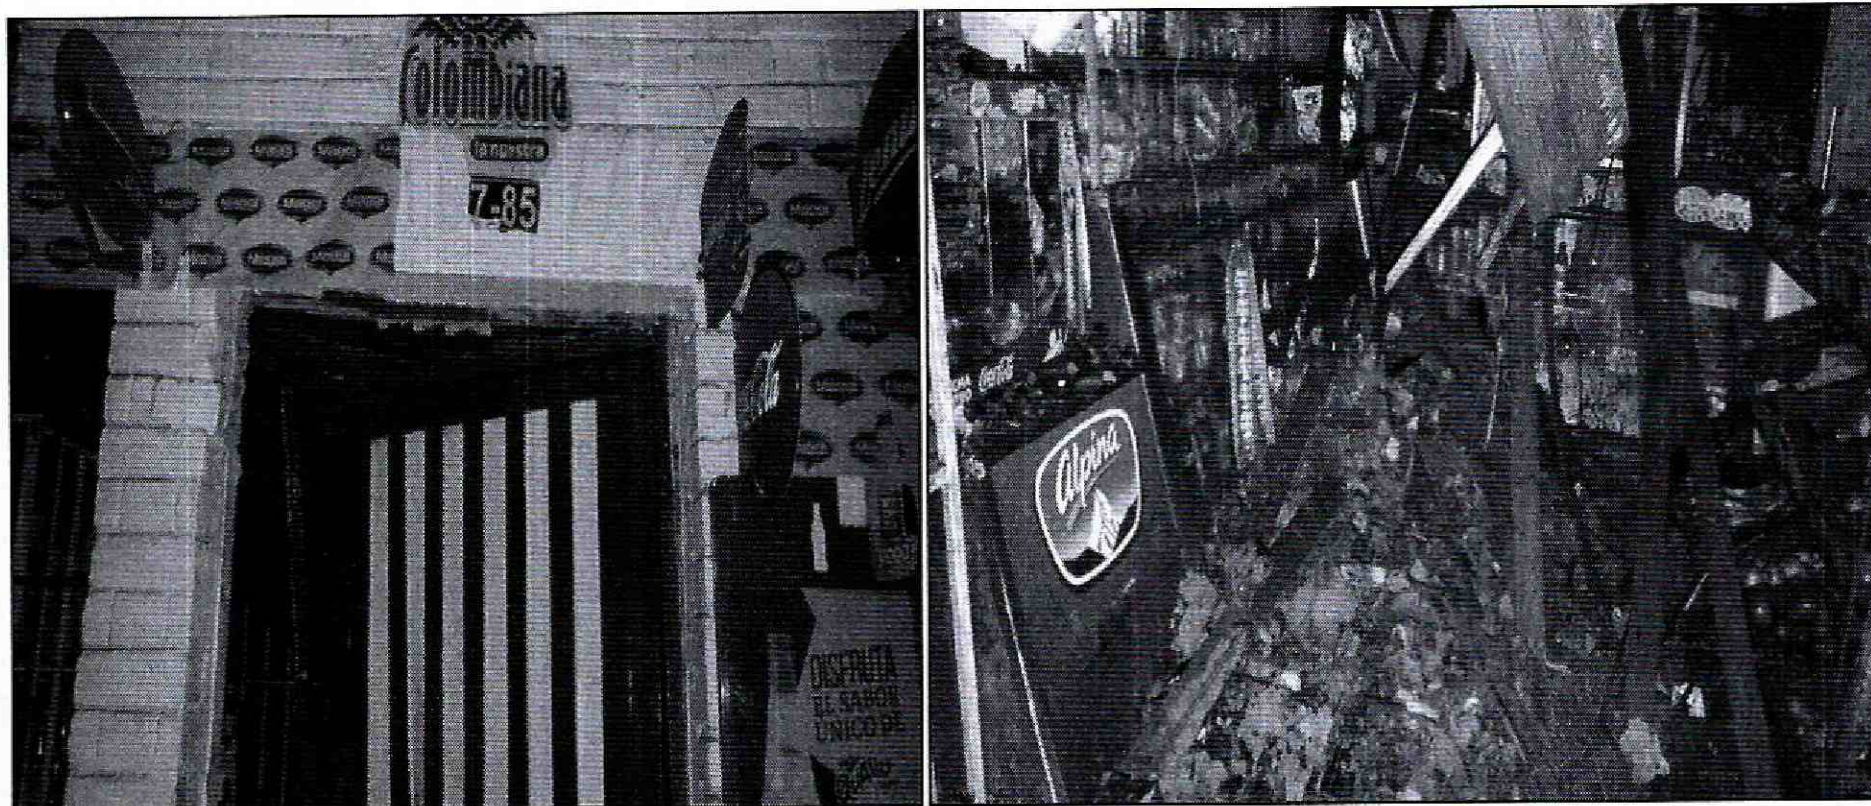
Fotografía 13 y 14. Vista de las afectaciones en cielo raso y cubiertas livianas al interior de la vivienda Calle 6A No. 7-85 del Sector Catastral Santa Bárbara Localidad de La Candelaria
