DIAGNÓSTICO TÉCNICO DI-8854
SUBDIRECCIÓN DE ANÁLISIS DE RIESGOS Y EFECTOS DE CAMBIO CLIMÁTICO
COORDINACIÓN DE ASISTENCIA TÉCNICA
RADICADO IDIGER 2015ER19245

DIRECCIÓN	Dg. 18 P Sur No. 69 R - 09	ÁREA DIRECTA	64 m ²		
BARRIO	Villas del Diamante	POBLACIÓN ATENDIDA	6		
UPZ	67 – Lucero	FAMILIAS	1	ADULTOS	4
				NIÑOS	2
LOCALIDAD	19 – Ciudad Bolívar	PREDIOS EVALUADOS	1		
CHIP	AAA0171XHLF	OFICIO REMISORIO	CR-22852

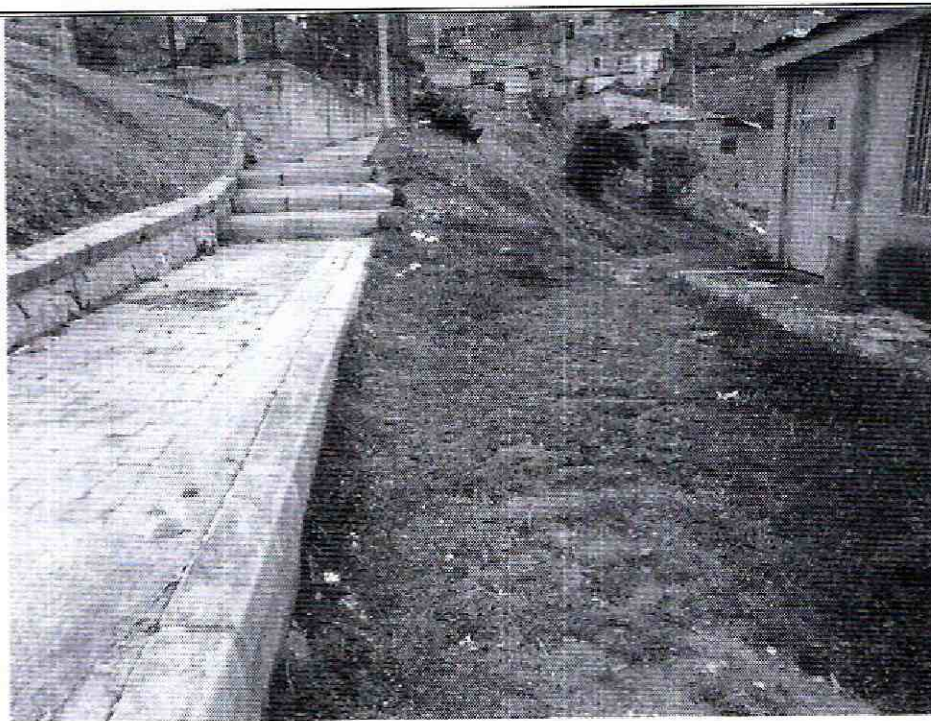
En atención al radicado IDIGER 2015ER19245, personal del Instituto Distrital de Gestión de Riesgo y Cambio Climático - IDIGER, realizó visita técnica el día diez (10) de Noviembre de 2015 al predio ubicado en la Dg. 18 P Sur No. 69R-09, en el Barrio Villas del Diamante de la Localidad de Ciudad Bolívar, observando que en el sector se encuentran viviendas de uno (1) y dos (2) niveles, construidas en mampostería simple con cubiertas livianas en teja de asbesto-cemento; viviendas que en términos generales presentan deficiencias constructivas relacionadas con la ausencia de elementos de confinamiento y amarre tipo vigas y columnas. Las viviendas se ubican en un sector de pendiente moderada, parcialmente consolidado, con vías de acceso vehicular sin ningún sistema de pavimentación, con servicios básicos domiciliarios (Ver fotografía 1).

Fotografía 1. Acceso a la vivienda emplazada en la Dg. 18 P Sur No. 69R-09, en el Barrio Villas del Diamante, de la Localidad de Ciudad Bolívar.

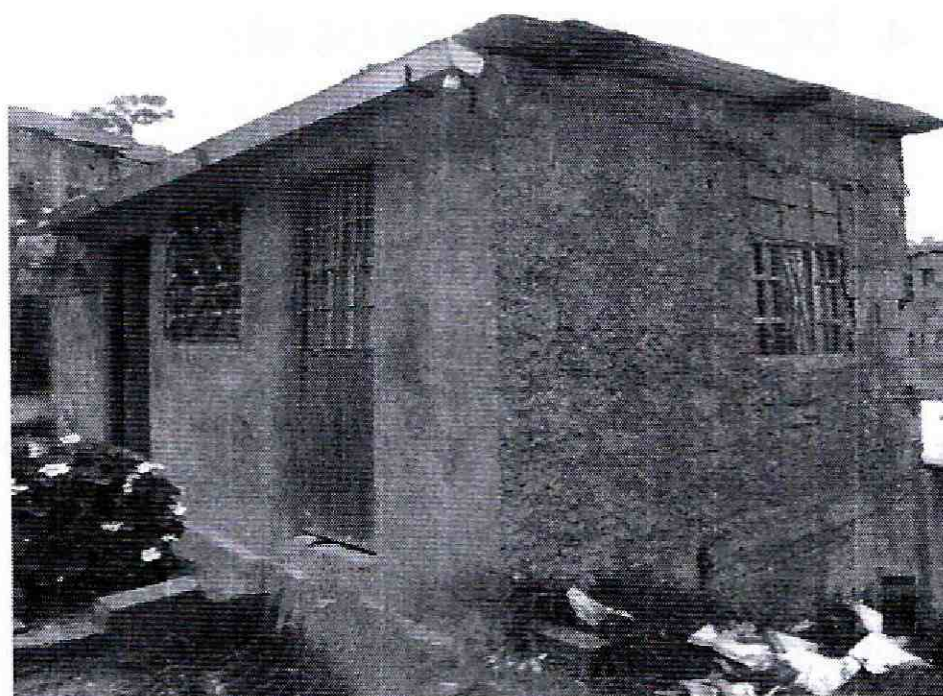
En el predio de la Dg. 18 P Sur No. 69R-09, se emplaza una vivienda de dos (2) niveles, construida en mampostería simple, con placa de entepiso en concreto y cubierta en tejas de asbesto-cemento y traslucidas, soportada por un entramado en madera que descansa en los muros perimetrales de la vivienda. (Ver fotografía 2) La construcción

Fotografía 2. Aspecto de la vivienda emplazada en la Dg. 18 P Sur No. 69R-09, en el Barrio Villas del Diamante de la Localidad de Ciudad Bolívar

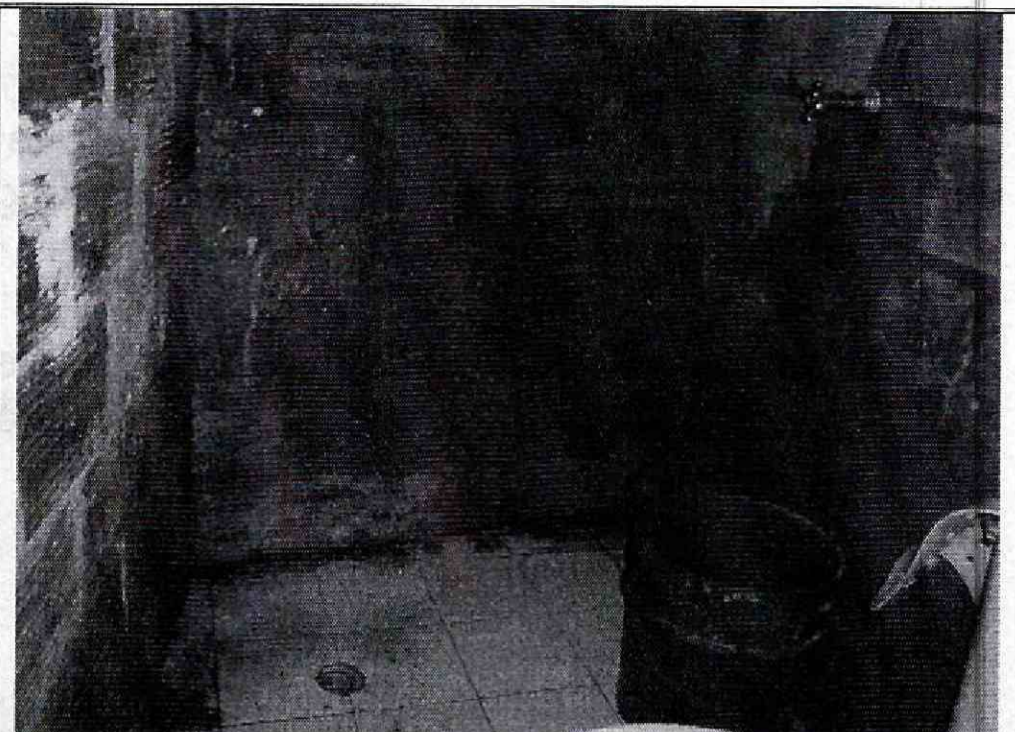
evidencia algunas deficiencias constructivas relacionadas principalmente con la carencia de adecuados elementos estructurales de confinamiento y amarre tipo vigas y columnas. Se evidencia que el primer piso está por debajo de la rasante de la vía de acceso peatonal a la vivienda, donde se evidencian humedades en los muros de cerramiento del primer nivel de los costados sur y oriental de la vivienda, y en los muros del baño ubicado en el mismo nivel (Ver fotografías 3 y 4). se identificaron lesiones de tipo mecánico (fisuras) en el muro de cerramiento del costado sur de la vivienda, fisuras de tendencia horizontal, con una abertura aproximada de 3 mm y longitud de 1,00 a 1.50 metros (Ver fotografía 5). Sobre la placa de piso del primer nivel se observan fisuras de tendencia longitudinal, con una abertura aproximada de 3 mm y longitud de 1.50 m (Ver fotografía 6).

Dentro de las posibles causas por las cuales se presentan las afectaciones evidenciadas en la vivienda emplazada en el predio de la Dg. 18P Sur No. 69R-09, se puede mencionar posibles daños en la redes internas de acueducto de la vivienda, como también la falta de obras para el manejo de aguas de escorrentía superficial y subsuperficial en el sector. También puede relacionarse con probables deficiencias constructivas a nivel de cimentación, situación que con base a la inspección visual realizada no se puede precisar.

Fotografía 4. Humedad en los muros del baño de la vivienda emplazada en la Dg. 18 P Sur No. 69R-09 en el Barrio Villas del Diamante de la Localidad de Ciudad Bolívar.

- Al responsable y/o responsables de la vivienda emplazada el predio de la Dg. 18 P Sur No. 69R-09, en el Barrio Villas del Diamante de la Localidad de Ciudad Bolívar, implementar acciones de mantenimiento, mejoramiento y/o reforzamiento de la vivienda allí emplazada. Lo anterior con el propósito de garantizar durante la vida útil del inmueble las condiciones adecuadas para su uso.
- A la Empresa de Acueducto y Alcantarillado de Bogotá – EAB, desde su respectiva competencia, adelantar el mantenimiento y revisión de las redes de acueducto localizadas en el sector de la Dg. 18 P Sur No. 69R-09, en el Barrio Villas del Diamante de la Localidad de Ciudad Bolívar, con el fin de garantizar su adecuado funcionamiento y verificar y/o evitar la presencia de fugas producto del desacople y/o rotura de las mismas.

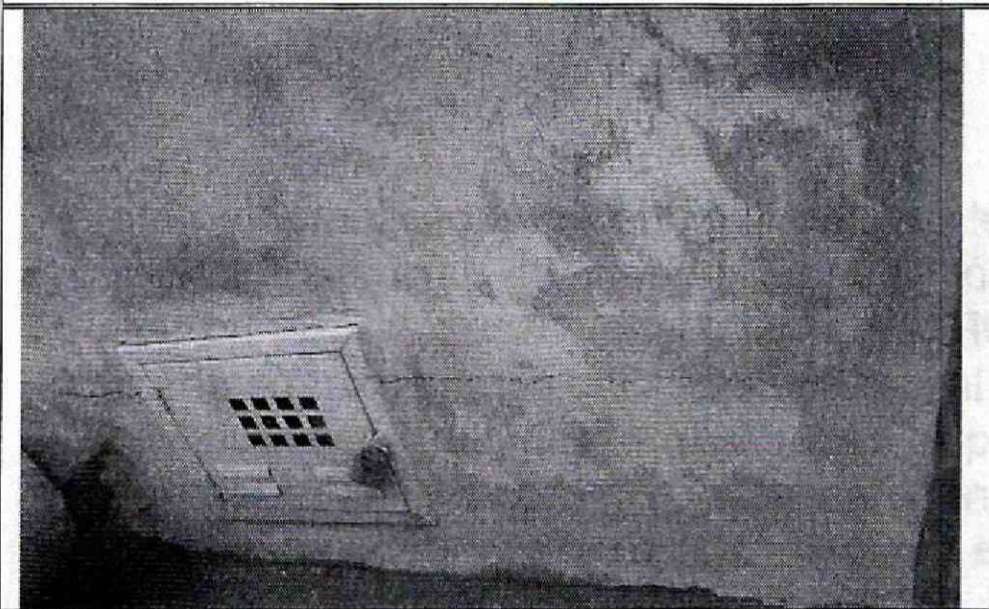
Fotografía 5. Fisuras de tendencia horizontal en el muro del costado sur, de la vivienda emplazada en la Dg. 18 P Sur No. 69R-09 en el Barrio Villas del Diamante de la Localidad de Ciudad Bolívar.

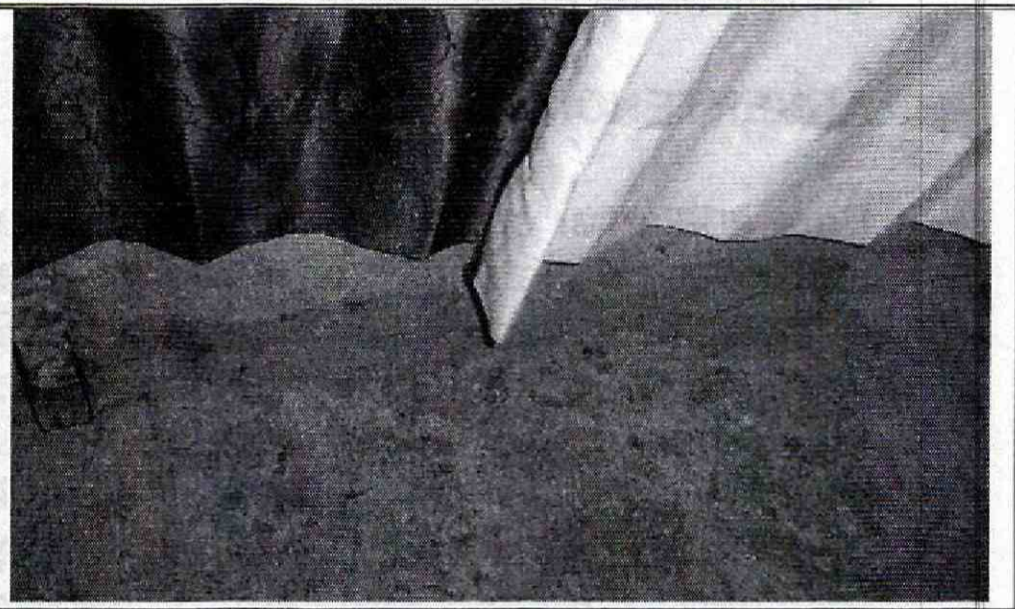
Fotografía 6. Fisuras de tendencia longitudinal en la placa de piso del primer nivel, de la vivienda emplazada en la Dg. 18 P Sur No. 69R-09 en el Barrio Villas del Diamante de la Localidad de Ciudad Bolívar.
